ZPRÁVA č. 21/19

**Diagnostický průzkum mostu ev.č.112-059
přes Třešťský potok před obcí Řídelov
ŘÍDELOV**

Počet stran: 19
Počet příloh: 14
Datum: 30.4.2019

OBJEDNAVATEL: Krajská správa a údržba silnic Vysočiny
STAVBA-OBJEKT: most ev.č.112-059 přes Třešťský potok před obcí Řídelov

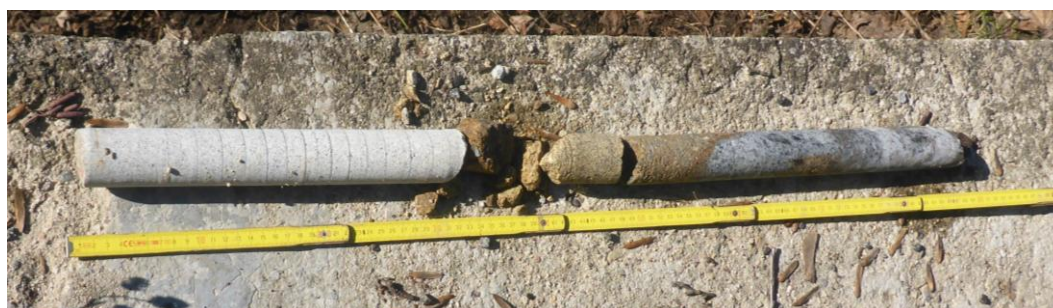
SCHÉMA č.1: Skladba konstrukce opěry v pravé části mostu - SK4

Sonda SK4 byla provedena do opěry v pravé části s nosníky ŽMP 62. Sondou byla zjištěna skladba dle schématu č.1 v kapitole 3.2. Bylo zjištěno, že tloušťka opěry je 800 mm. Opěra je v líci a rubu vyzděna ze žulových kvádrů a vnitřní prostor je vyplněn prokládaným betonem.

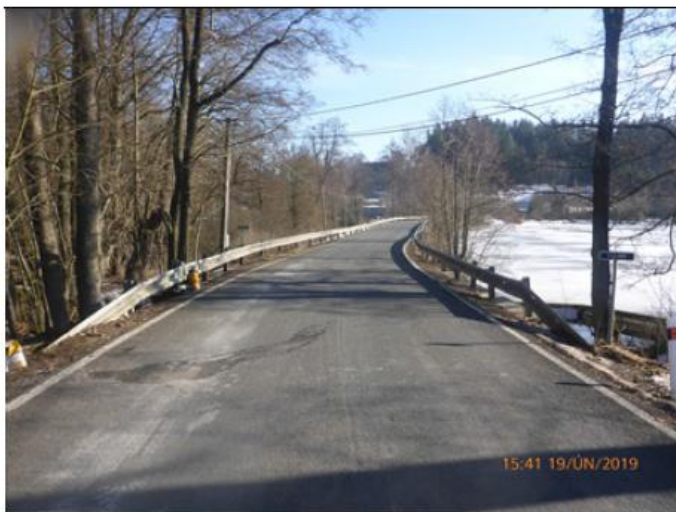
Pohled na most ve směru staničení.

Vozovka na mostě je přebalena nad úroveň říms až o cca 200 mm. Jinak bez závad.

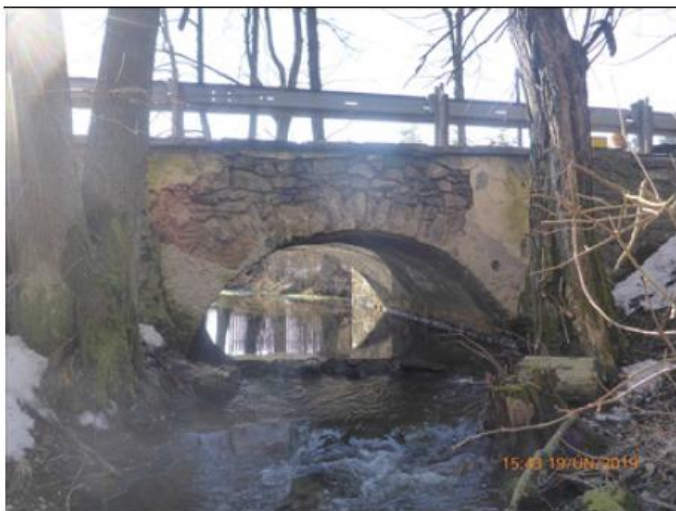
Pohled na most zleva.

Vlevo má zdivo místy vypadanou spárovou maltu s lokálně uvolněnými kameny. Plošně odpadá omítka levé čelní zdi.

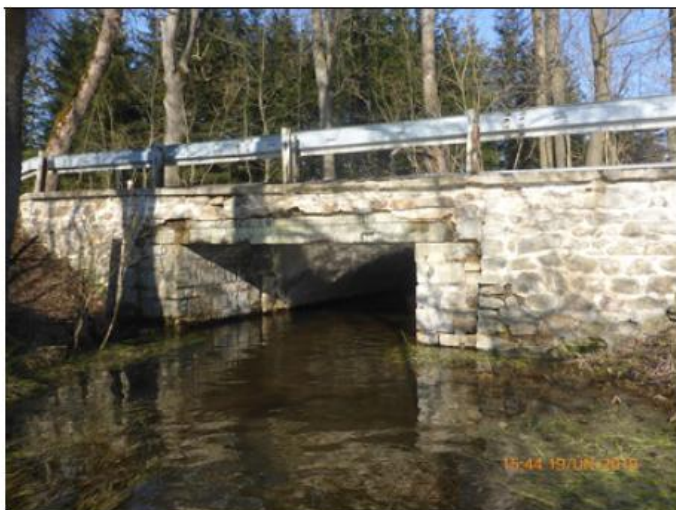
Pohled na most zprava.

Na pravé straně je čelní výrazně vysunuta oproti NK (až o cca 100 mm). Čelní zeď je zcela rozrušena s vypadáváním kamenů a průsaky na bok nosné konstrukce.

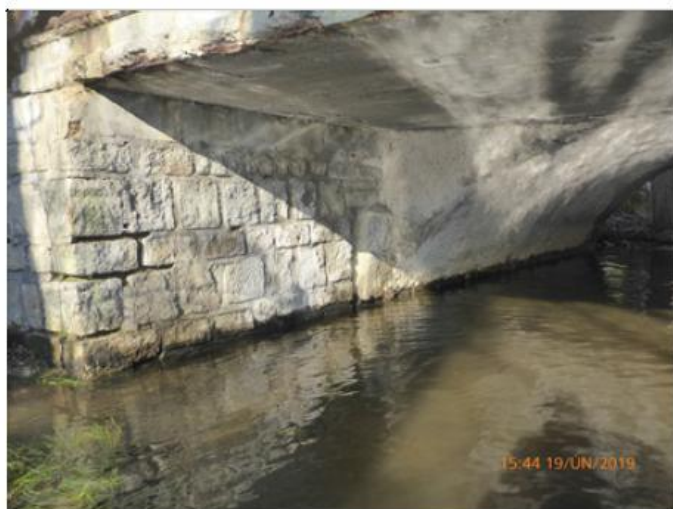
Pohled na opěru 1 proti směru staničení.

Beton úložných prahů v pravé části degradován v důsledku potékání průsaky z úložného prahu a za nosnou konstrukcí.

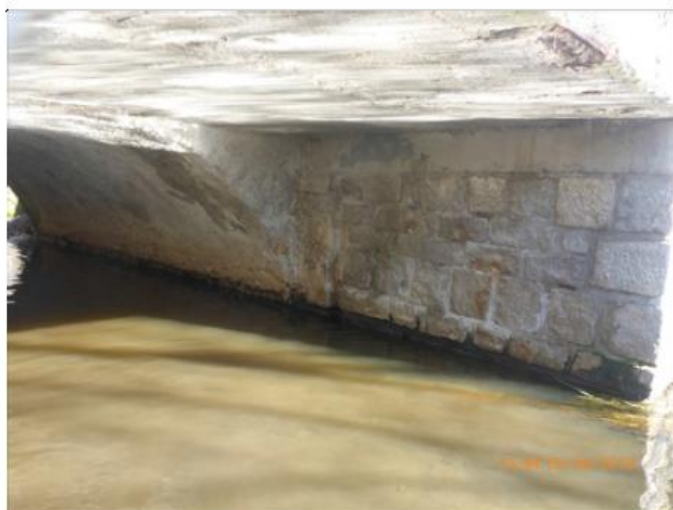
Pohled na opěru 2 po směru staničení.

Beton úložných prahů v pravé části degradován v důsledku potékání průsaky z úložného prahu a za nosnou konstrukcí.

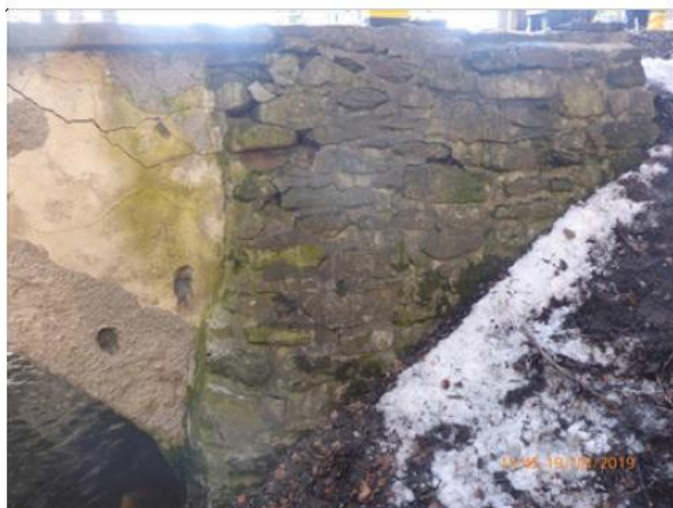
Křídlo opěry 1 vlevo.

Kamenné zdivo křídel má všesměrné trhliny ve spárách, místy vypadanou spárovou maltu s uvolněnými kameny.

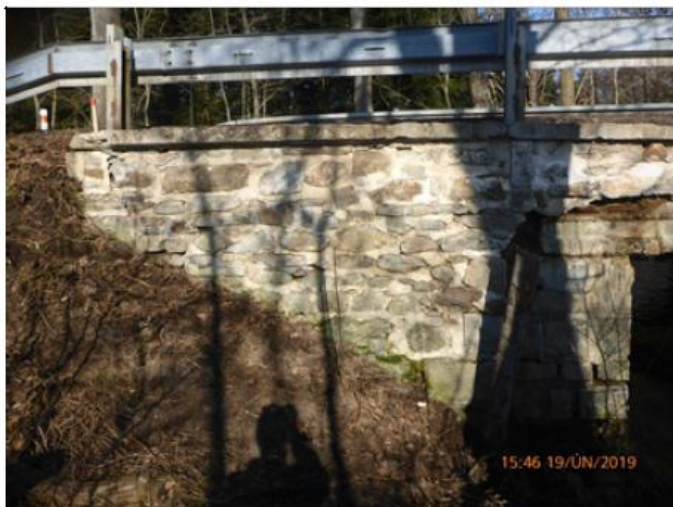
Křídlo opěry 1 vpravo.

Kamenné zdivo křídel má všesměrné trhliny ve spárách, místy vypadanou spárovou maltu s uvolněnými kameny.

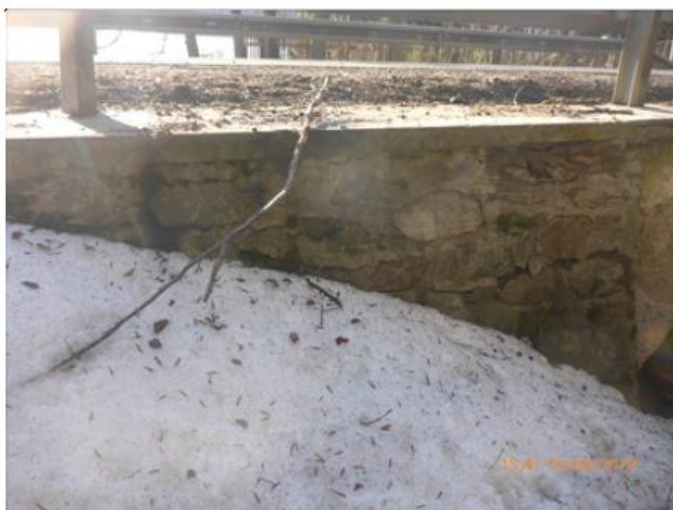
Křídlo opěry 2 vlevo.

Kamenné zdivo křídel má všesměrné trhliny ve spárách, místy vypadanou spárovou maltu s uvolněnými kameny.

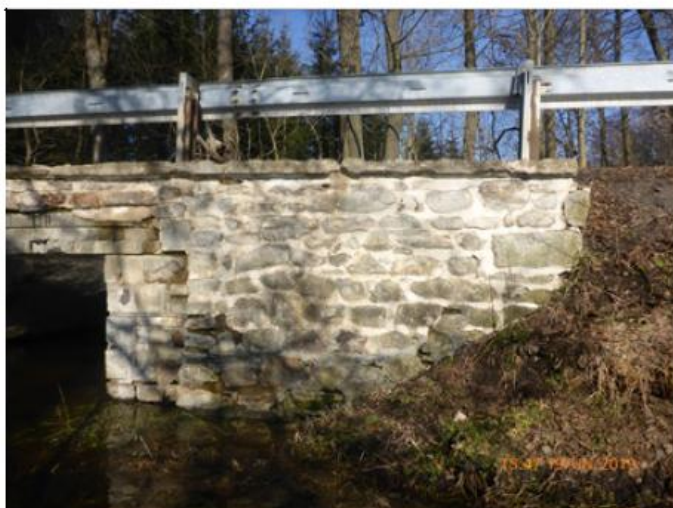
Křídlo opěry 2 vpravo.

Kamenné zdivo křídel má všesměrné trhliny ve spárách, místy vypadanou spárovou maltu s uvolněnými kameny.

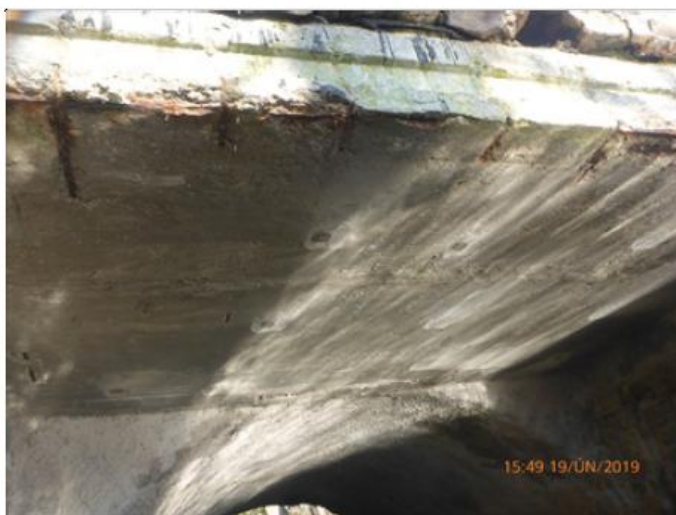
Podhled nosné konstrukce v pravé části mostu. Nosníky ŽMP 62 a monolitická dobetonávka.

Lokální průsaky klenbou, zejména na bocích. Potékání boku krajního nosníku z hydroizolace.

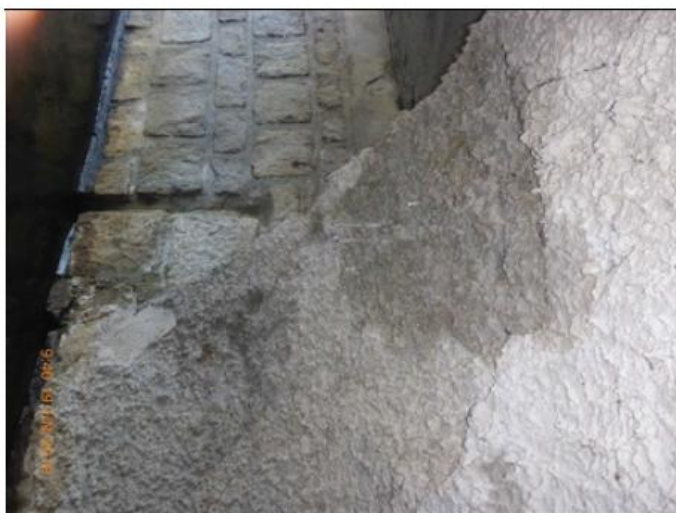
Pravá část klenby.

Lokální průsaky klenbou, zejména na bocích konstrukce. V místech průsaků odtržená a rozrušená torkretová omítka zejména na levé straně. Na levém boku nosné konstrukce odpadla omítka plošně z nosné konstrukce a čelní zdi.

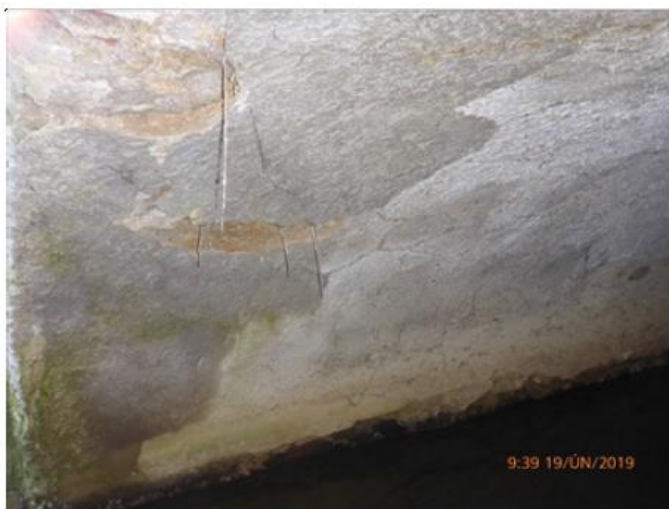
Levá část klenby

Lokální průsaky klenbou, zejména na bocích konstrukce. V místech průsaků odtržená a rozrušená torkretová omítka zejména na levé straně. Na levém boku nosné konstrukce odpadla omítka plošně z nosné konstrukce a čelní zdi.

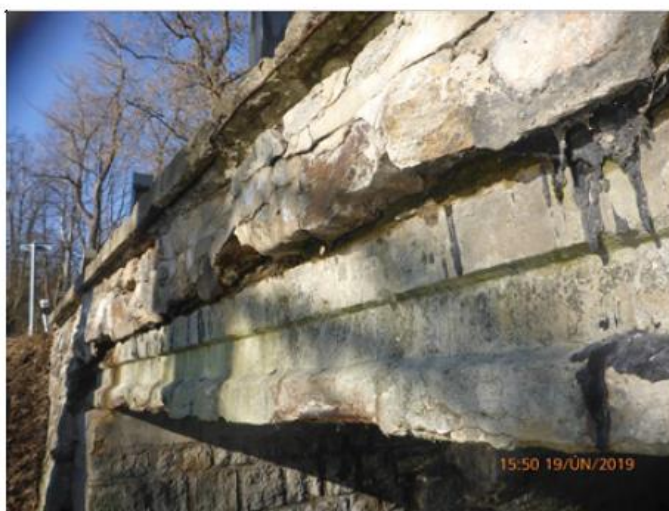
Pravý bok mostu.

Potékání boku krajního nosníku z hydroizolace.

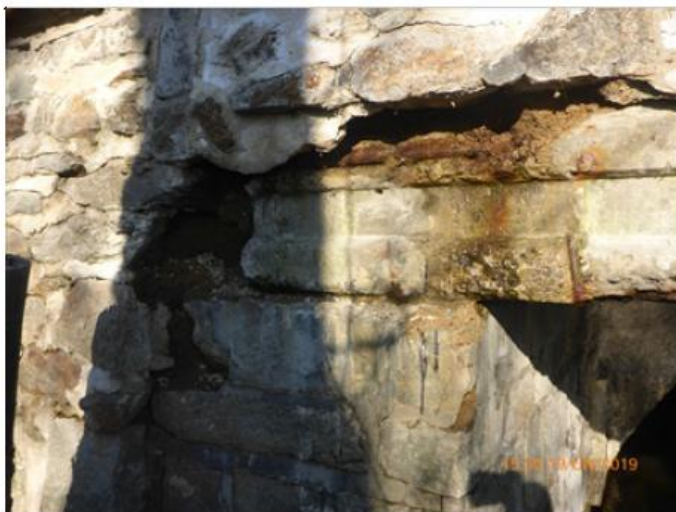
Uložení krajního nosníku na opěru 1.

Potékání boku krajního nosníku ŽMP zejména v uložení ale také v ploše. Zcela rozrušený beton zmonolitnění nosníků na opěrách s obnaženou korodující výztuží. V důsledku potékání výraznější koroze krajních prutů krajního nosníku s odtržením krycí vrstvy.

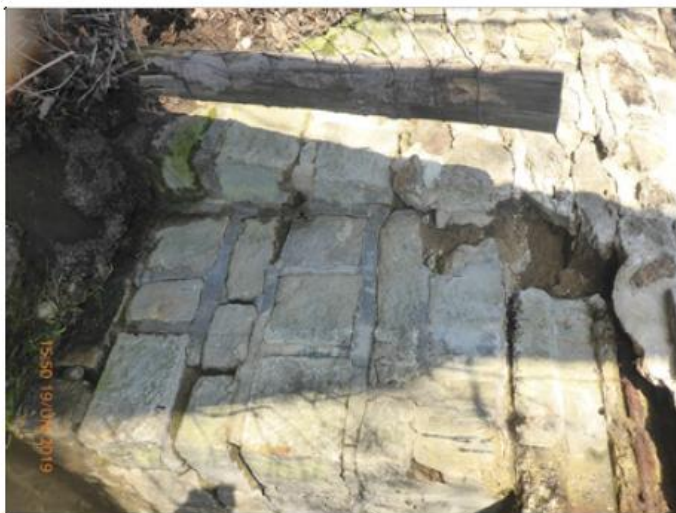
Pravý bok opěry 1

Mostní závěry rozšířené části nejsou funkční, je patrný průsak doprostoru uložení nosné konstrukce.

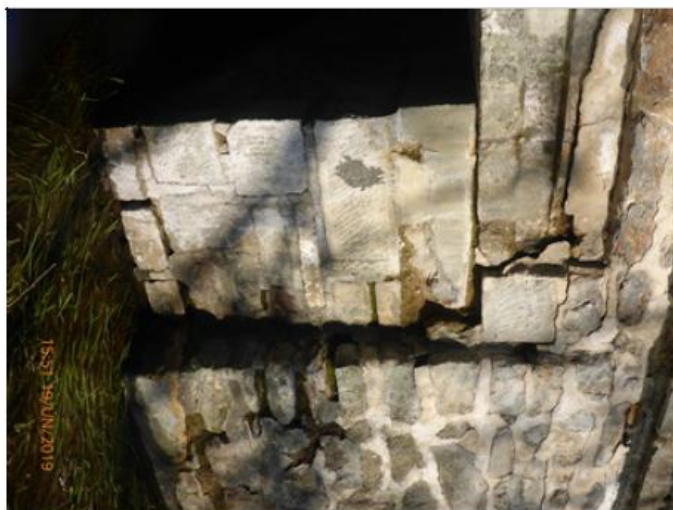
Pravý bok opěry 2.

Mostní závěry rozšířené části nejsou funkční, je patrný průsak doprostoru uložení nosné konstrukce.

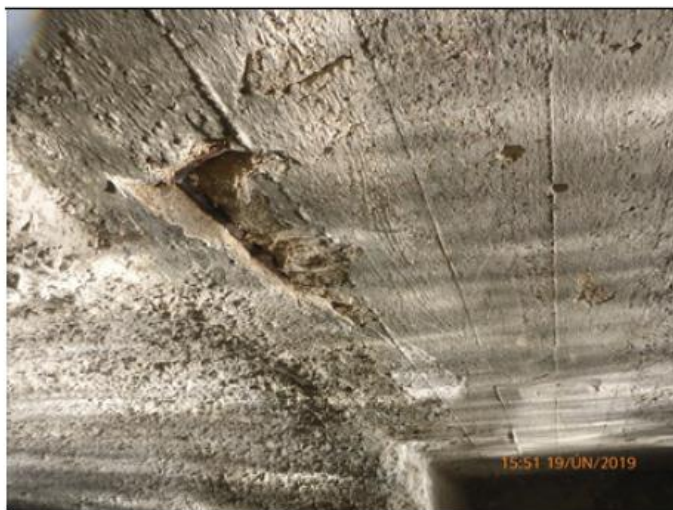
Monolitická dobetonávka mezi nosníky ŽMP 62 a klenbou.

Lokální koroze rozdělovací výztuže nosníků ŽMP v ploše v místech nedostatečného krytí. Lokální koroze výztuže monolitické dobetonávky s odtržením krycích vrstev.

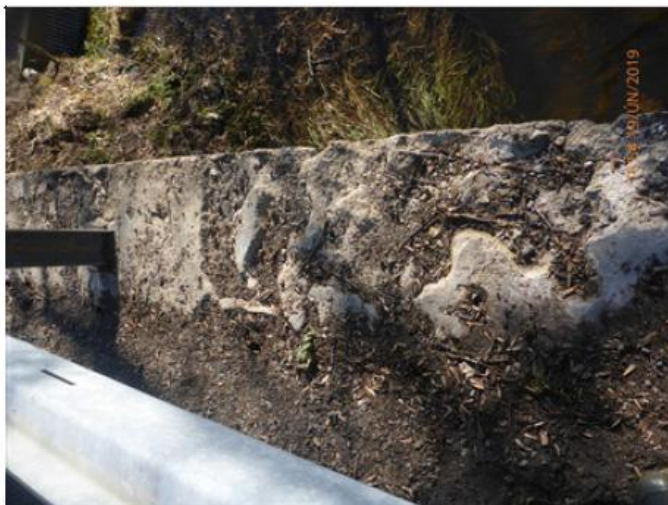
Pravá římsa.

Římsy na obou stranách rozrušeny trhlinami. Beton říms je degradovaný, lokálně do hloubky. Na hranách lokálně obnažená korodující výztuž říms.

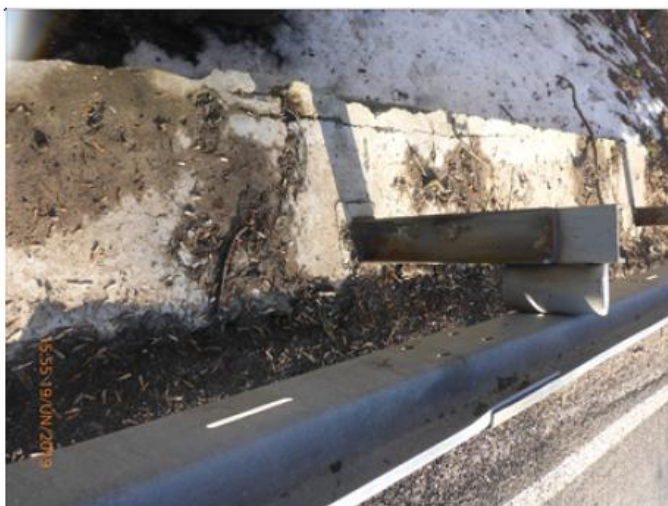
Levá římsa

Svodidla byla dodatečně zvýšena přivařením profilů sloupků k původním sloupkům. Koroze sloupků s oslabením zejména v patách.

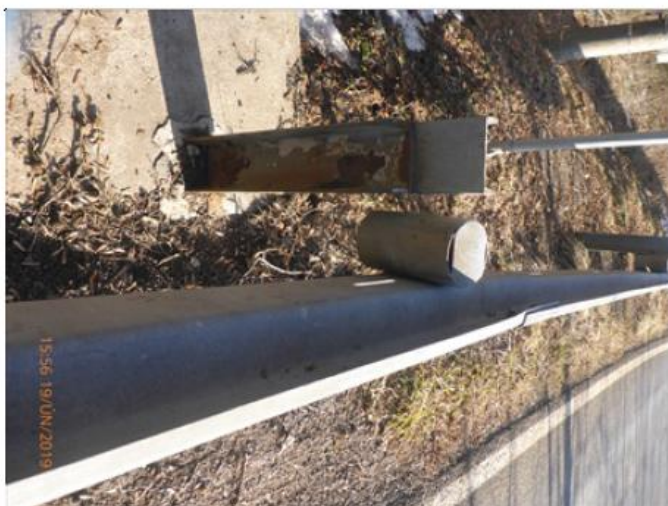
Levé svodidlo.

1x vpravo + 1x vlevo svodidlo na mostě odděleno od sloupku a deformačního hmce.

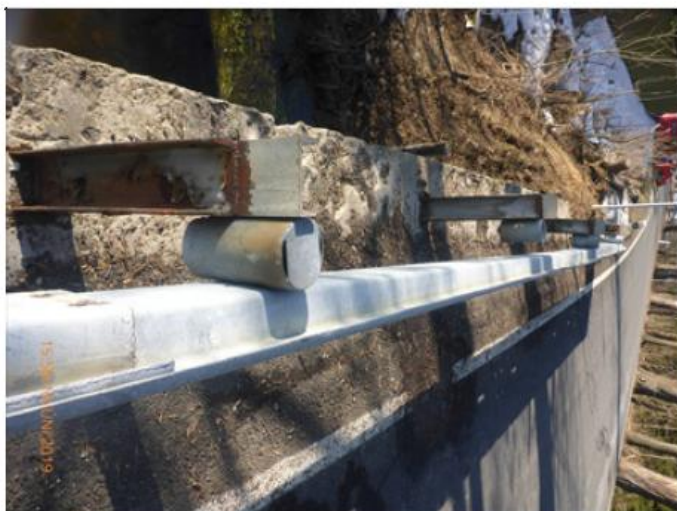
Pravé svodidlo.

1x vpravo + 1x vlevo svodidlo na mostě odděleno od sloupku a deformačního hmce.
