DIAGNOSTICKÝ PRŮZKUM

Datum:	04/2019									
Objednatel:	KSÚS Vysočiny, příspěvková organizace		Účel:	Průzkum

III/41017 BAČKOVICE - MOST EV.Č. 41017-5

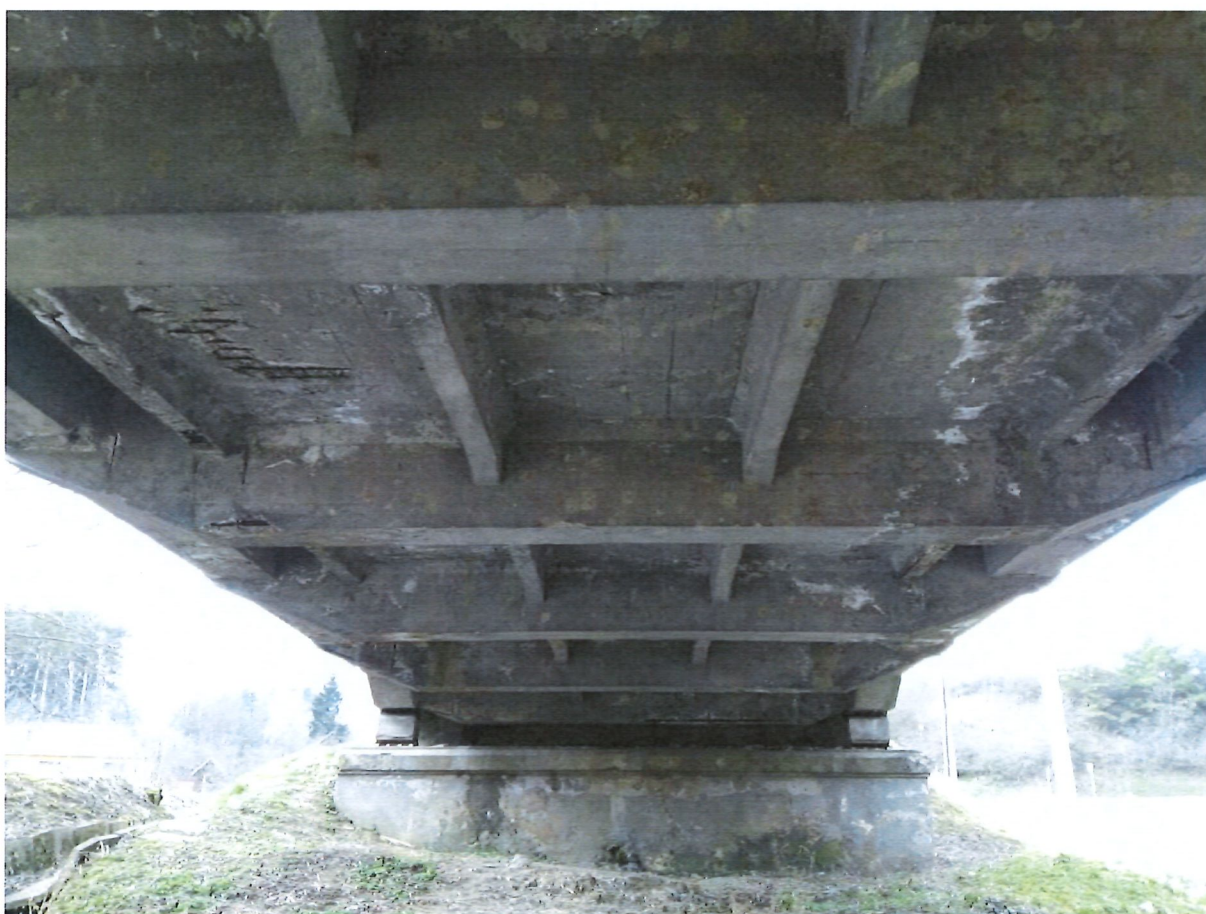
Obr.4 Pohled na spodní líc nosné konstrukce a opěru 1

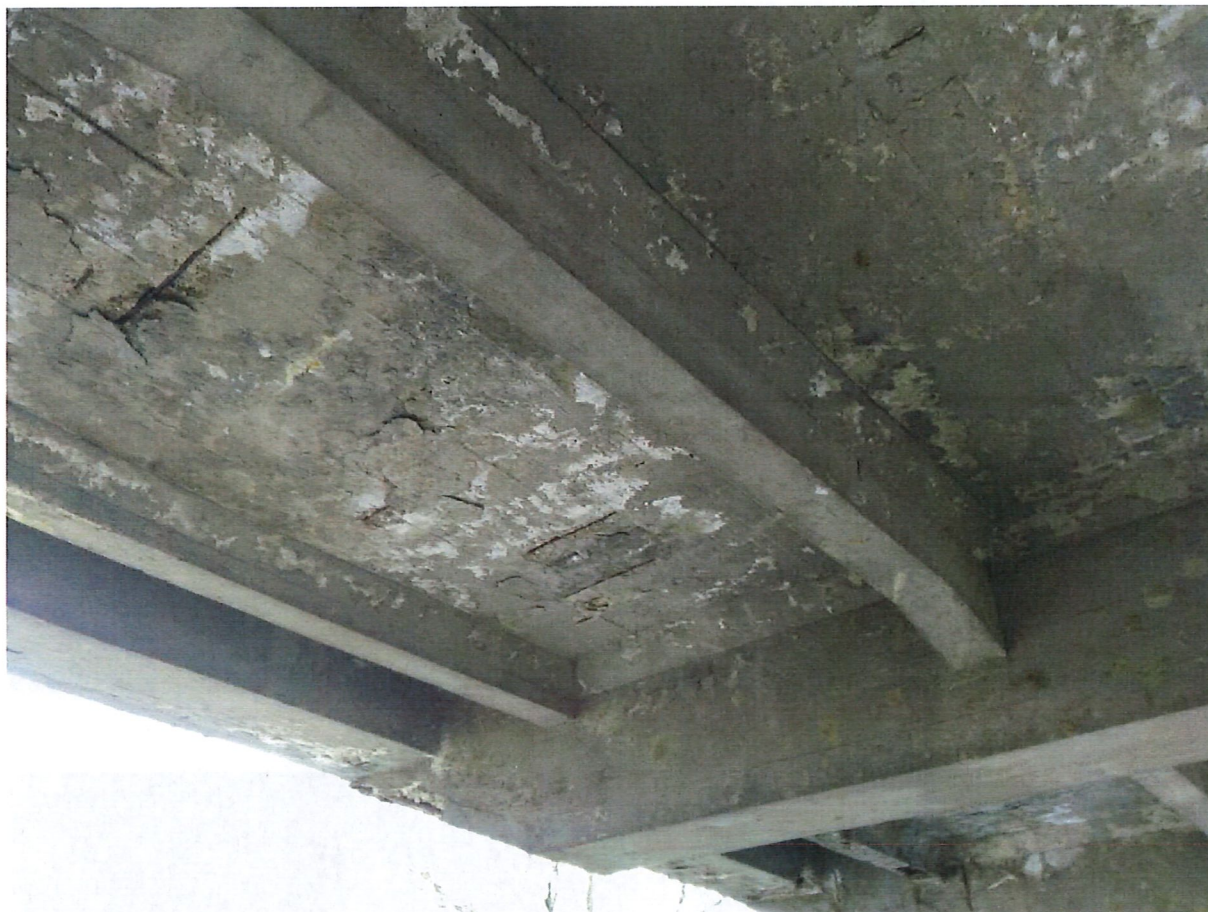
Jedná se o nejvíce poškozenou část mostního objektu. V důsledku nefunkčního hydroizolačního systému dochází k intenzivnímu průsaku vody do podhledu mostovky, degradaci betonu a následné erozi. Průsaky jsou prakticky celoplošné s různým stupněm narušení betonu v podhledu. Obnažená výztuž je korozně narušena, převážně hloubkově s výraznými úbytky profilů. Krycí vrstva výztuže betonem je zcela nedostatečná. Poškození výztuže je výrazné zejména u podporových příčníků.

Obr.5 Deska mostovky NK s výluhy a degradací betonu

- odstranění mostního vybavení a svršku, vybourání až na povrch mostovky
- odstranění veškerého degradovaného betonu (tryskání vodním paprskem)
- odstranění omítek včetně umělého kamene
- zjištění pevnosti povrchových vrstev betonu v tahu (na otryskaném povrchu)
- úprava obnažené výztuže pro pasivační nátěr, provedení nátěru
- reprofilace jednotlivých prvků nosné konstrukce sanačními hmotami (kotvení sanačních vrstev v závislosti na pevnostech povrchových vrstev v tahu)
- provedení železobetonové spřažené desky, zesilující stávající mostovku
- ochranný paropropustný nátěr

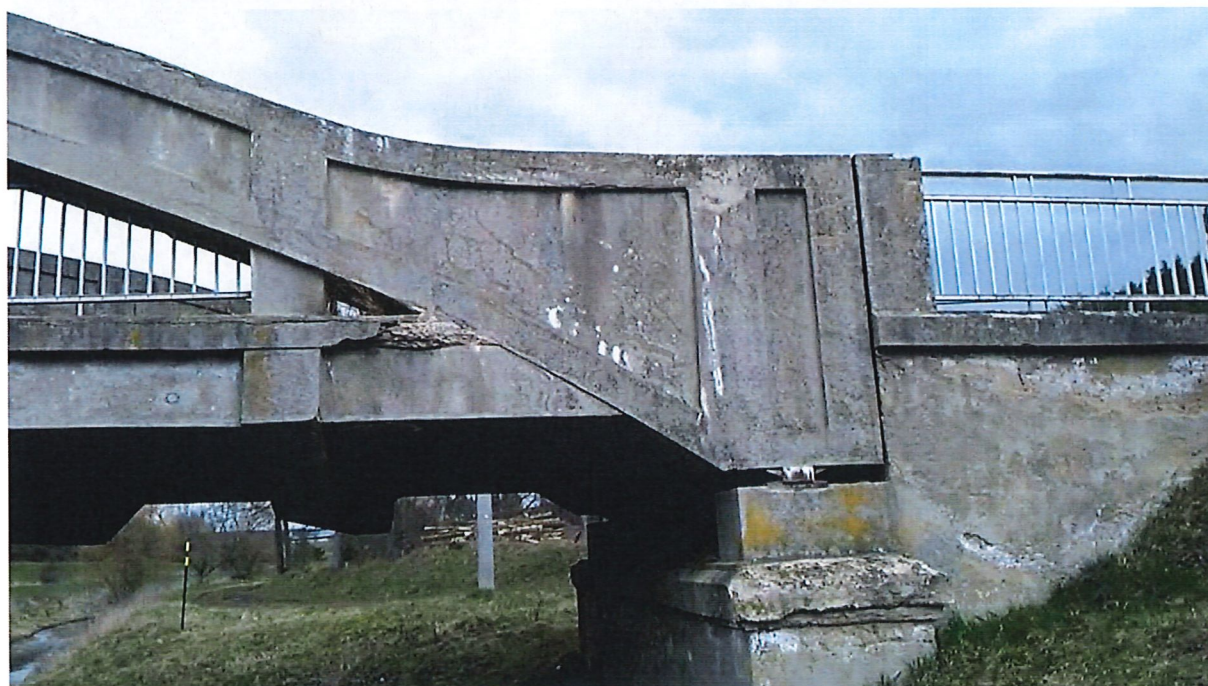
Nosná konstrukce na 2. podpěře, levobřežní opěře, je uložena. Prostřednictvím dvojice pevných ocelolitinových ložisek. Ta jsou osazena na vysokých úložných (podložiskových) blocích, ložiska korodují, podložiskové bloky, opatřené omítkou z umělého kamene jsou bez výrazných poruch.

Obr. 6 Pohled na opěru 2 s pevným uložením NK

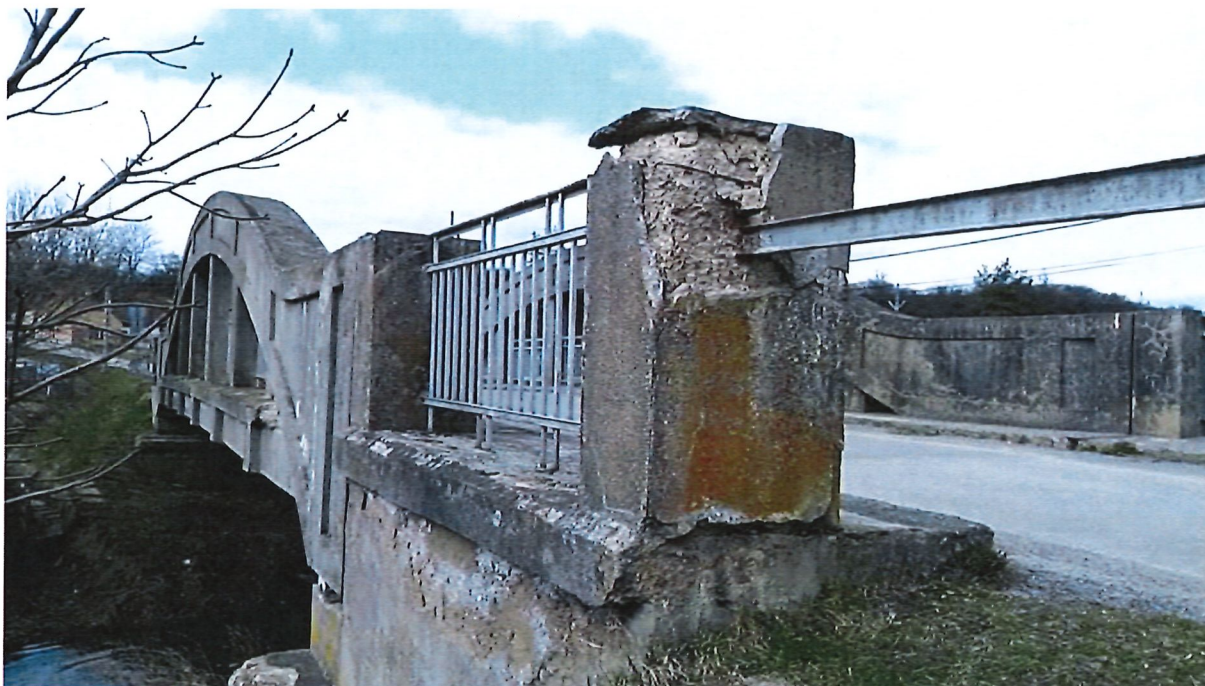
Obr. 7 Konce křídla opěry 2, napojení záchytného systému

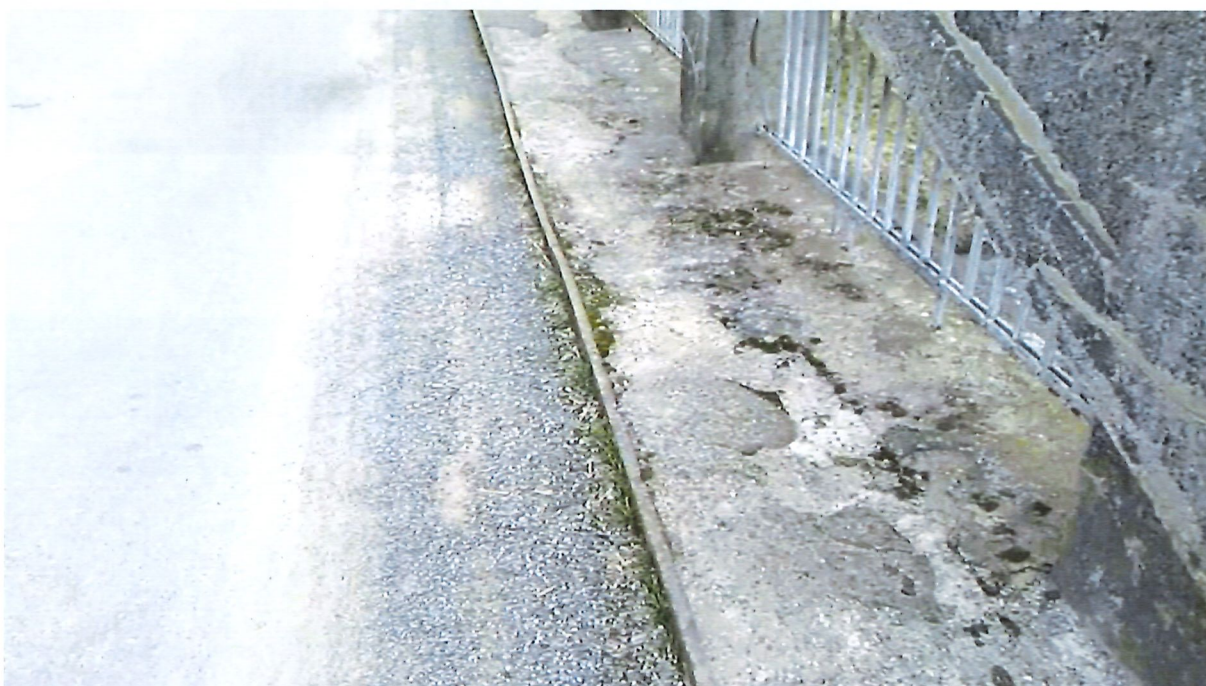
Betonový povrch chodníků je narušen degradací (místy hloubkově). Hrana obrub je opatřena ocelovým úhelníkem, který je poškozen a v některých částech chybí.

Obr.8 Degradace betonu chodníků a koroze ocelového úhelníku; nánosy na krajnici

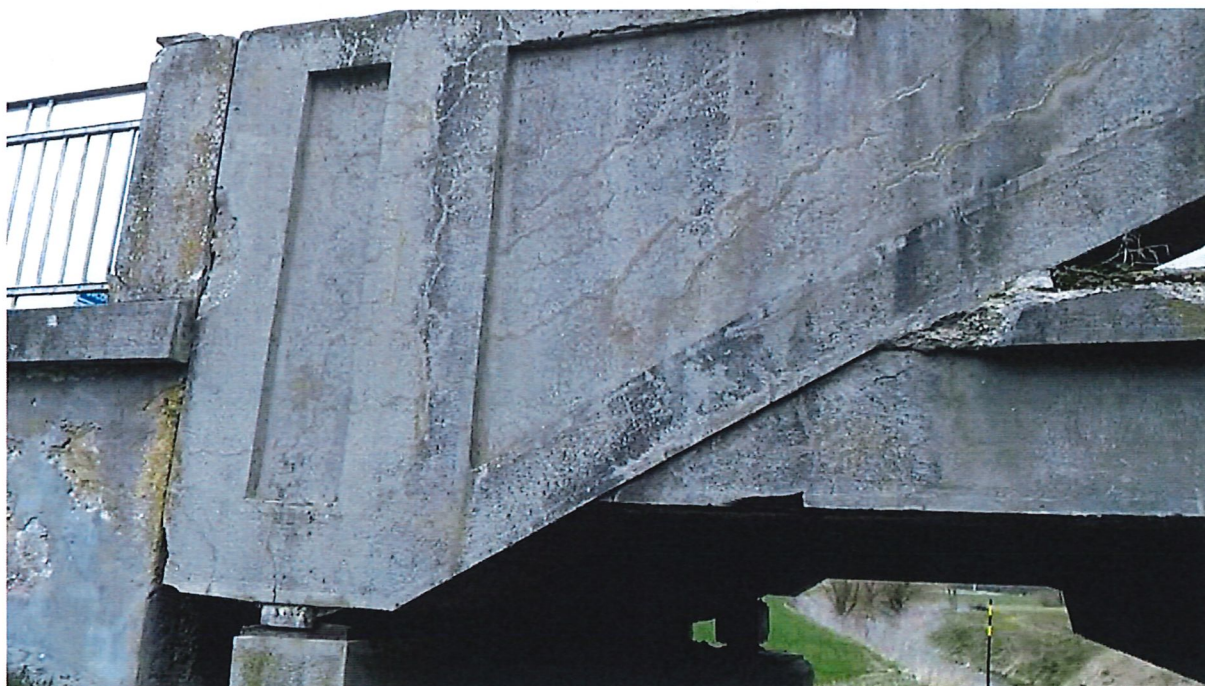
Pásky ani závěsy hlavní nosné konstrukce nevykazují konstrukční poruchy. Pohledvé plochy jsou opatřeny omítkou z umělého kamene, která je místy poznamenána sítí smršťovacích trhlin s výluhy pojiva. Na horním líci oblouků dochází k oddělení omítky od podkladu. Na závěsech jsou zaznamenány pouze lokální poruchy povrchových vrstev bez dopadu na statickou funkci konstrukce.

Obr.9 smršťovací trhliny v pohledové omítce oblouku

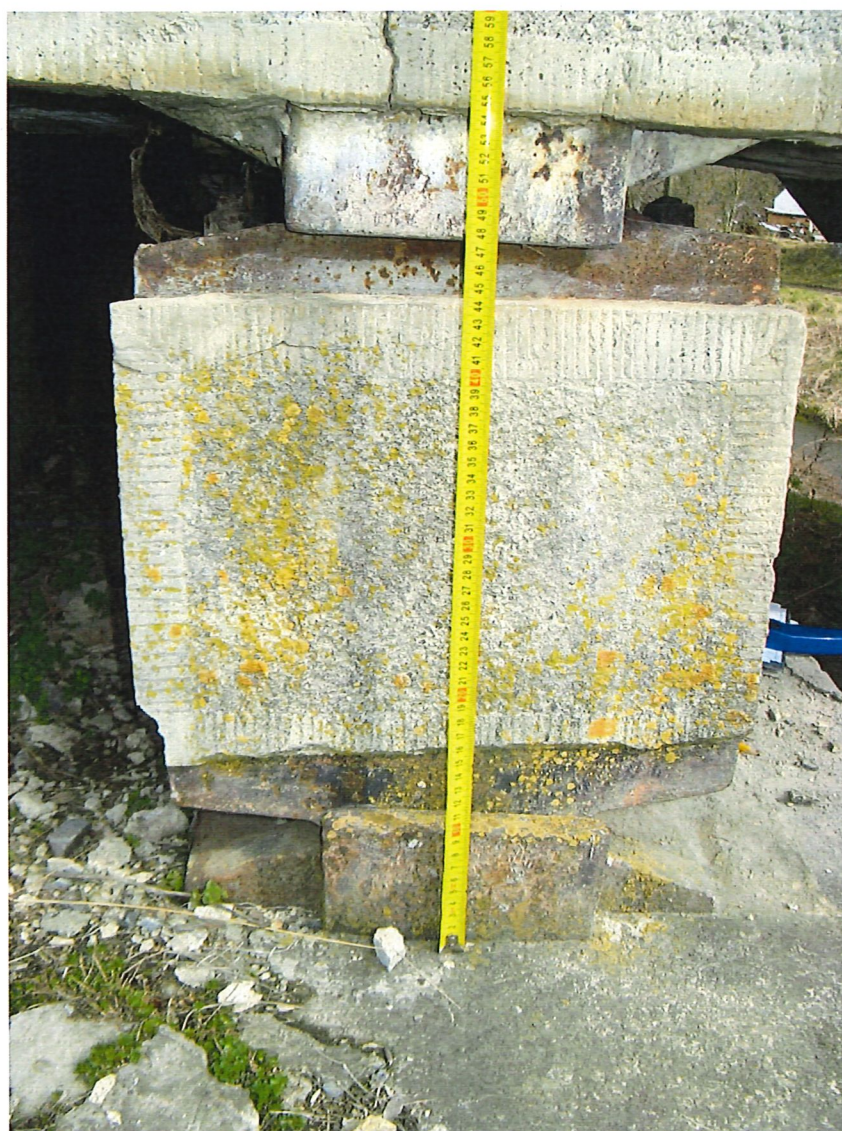
Ocelolitinové části ložisek povrchově korodují, výrazné poruchy nejsou zaznamenány na ložiskách ani úložných blocích.

Obr.10 Pohled na pravé kyvné ložisko opěry1; koroze ocelových částí, degradace betonu ložného prahu
