# **Most 348-007**

Most přes železniční trať a vlečku v obci Dobronín

## **HLAVNÍ PROHLÍDKA**

Datum provedení prohlídky: 5.4.2015

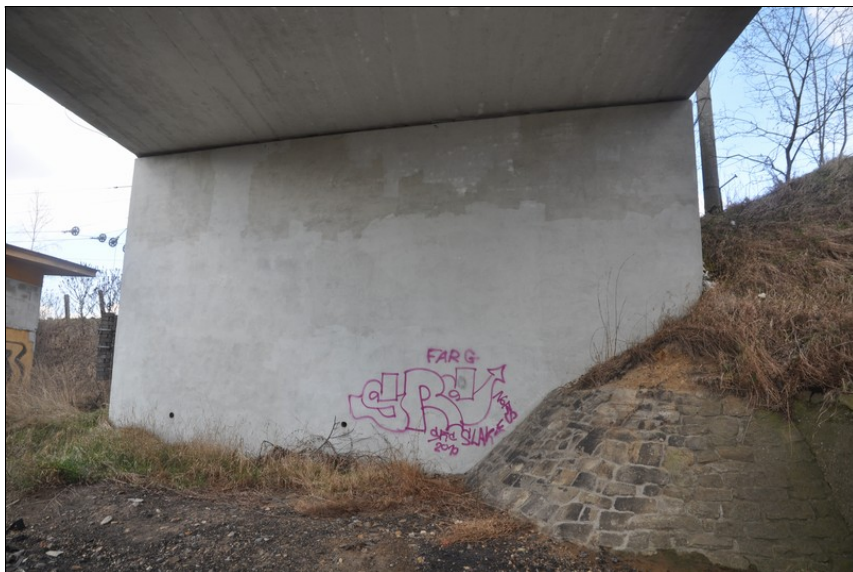
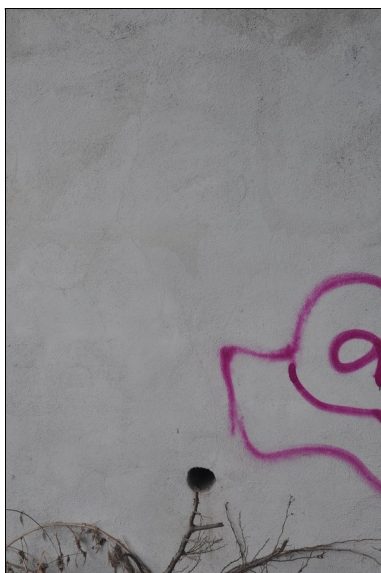
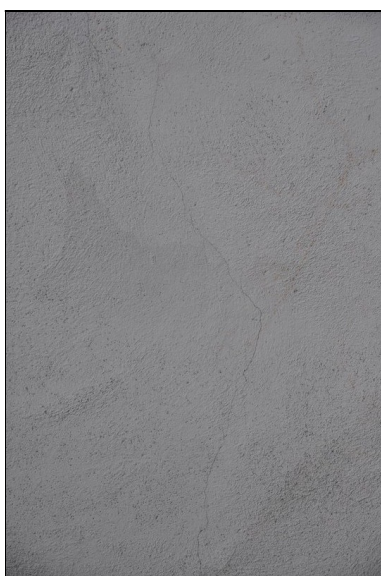
[1.2] 1.2 Mostní podpěry a křídla Na podpěře 2 proti směru staničení se vytvořily trhlinky v místě vyústění drenáže - viz fotky. Vstup do střední podpěry má ohnutá plechová dvířka po vypáčení.

Podpěra 2 proti směru staničení - u vlečkové koleje do Polné.

Vyústění drenáže - detail z předchozí fotky.

Detail trhliny z předchozí fotky.

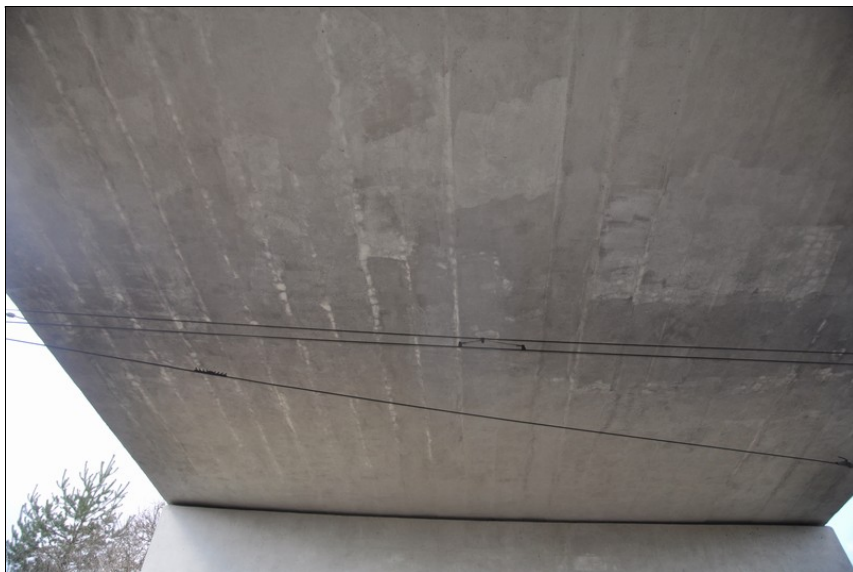
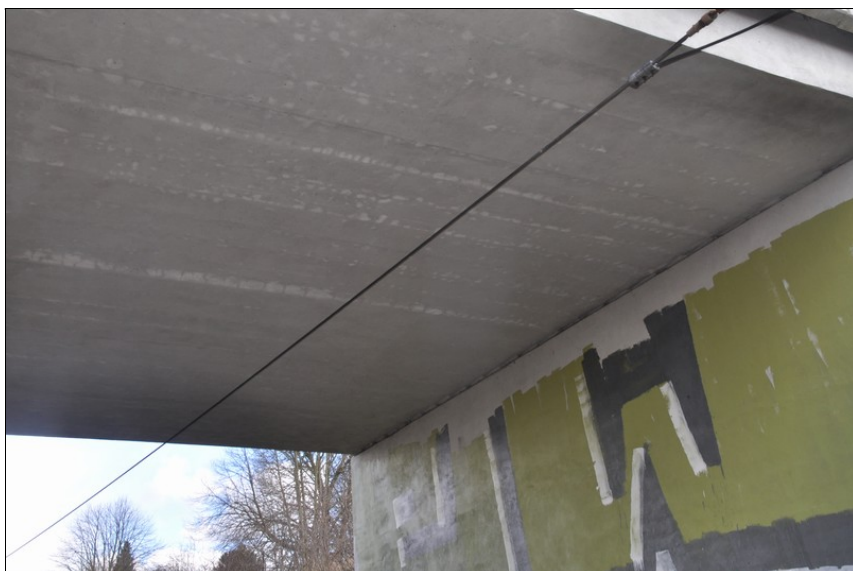
[2.1] 2 Nosná konstrukce Na podhledu nosné konstrukce se v obou polích prokopírovaly jednotlivé nosníky přes sanační nátěr.

Podhled nosné konstrukce nad hlavní tratí s opěrou 1.

Podhled nosné konstrukce nad hlavní tratí s opěrou 2.

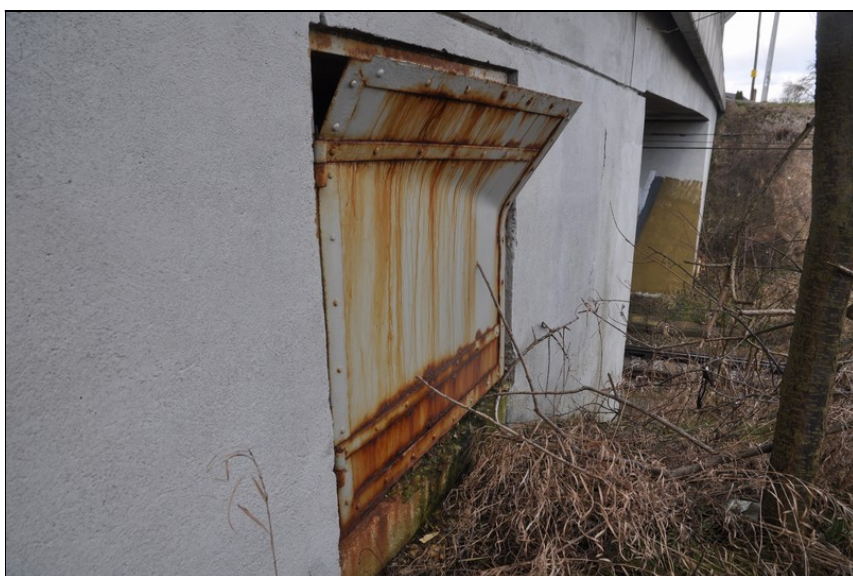
Dvířka do prostoru v podpěře 2.

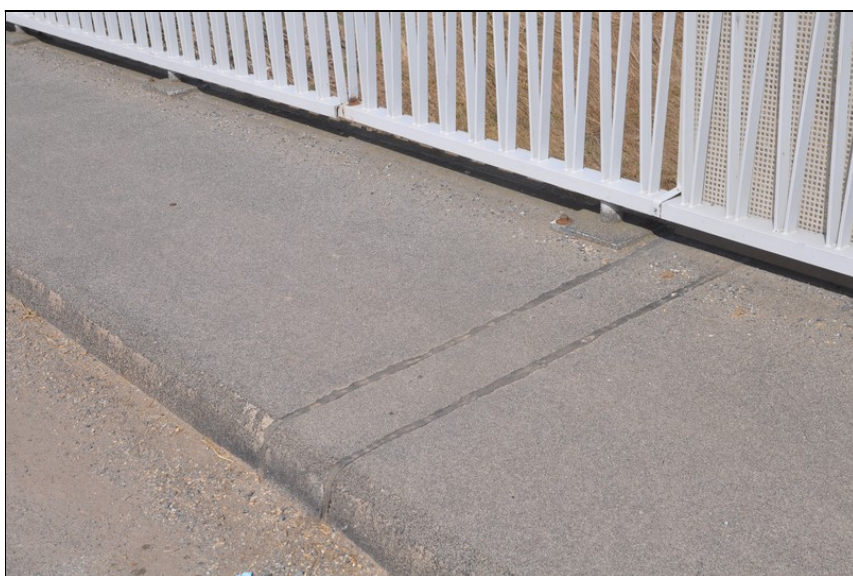
Krycí deska závěru v chodníku vlevo je zlomená.

Závěr v chodníku nad opěrou 1 vlevo.

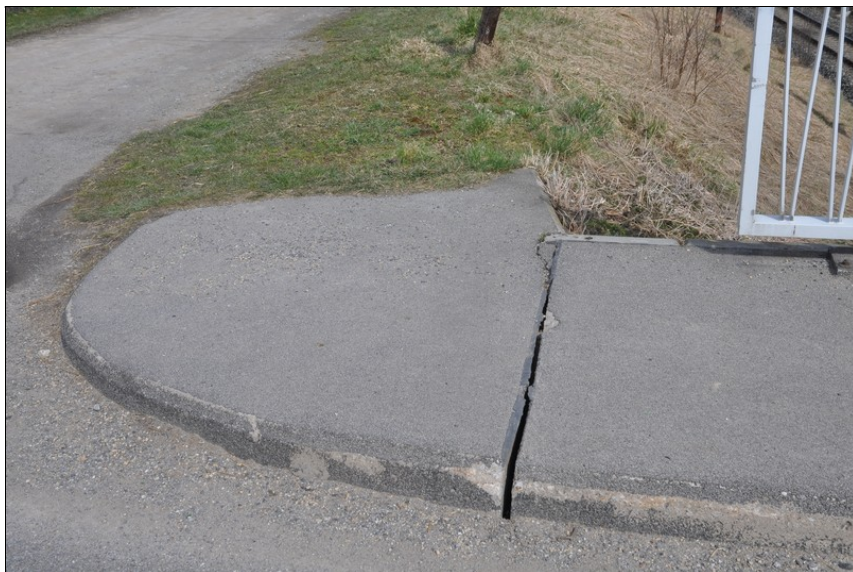
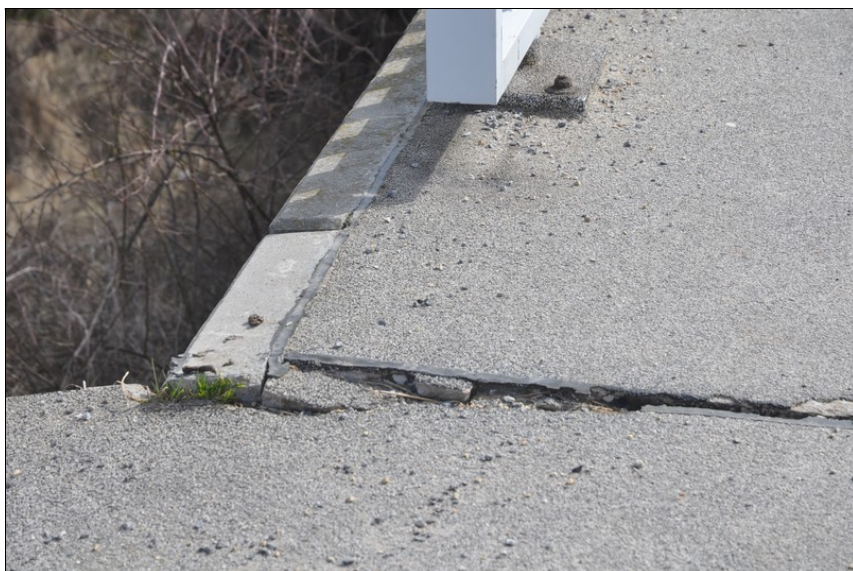
[3.1] 3 Mostní svršek Vozovka je vyspravovaná, opakovaně v místě příčných trhlin a v blízkosti závěrů. Další závadou je propadlý chodník před římsou vlevo (u opěry 1).

Začátek chodníku vlevo.

Detail z předchozí fotky, chodník je propadlý.

| [1] | 3 | Mostní svršek | Propadlou část chodníku odtěžit a položit znovu. |

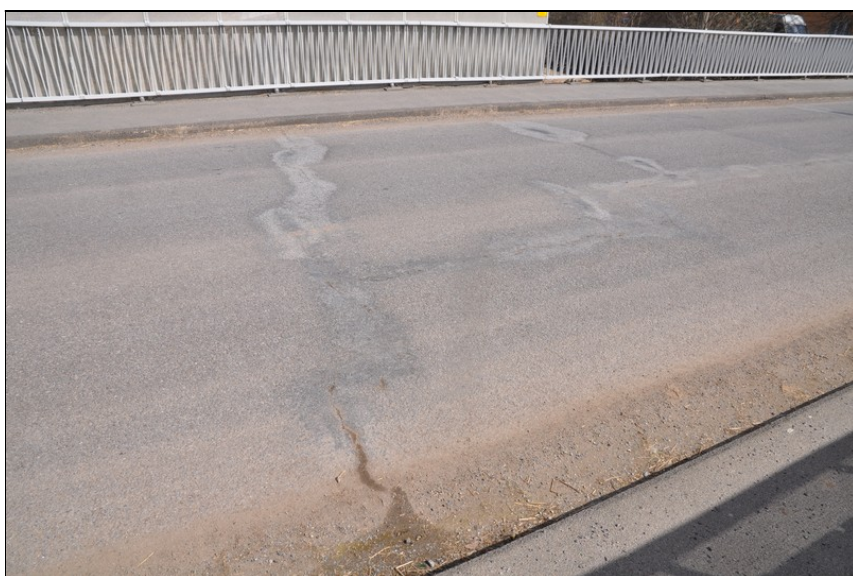
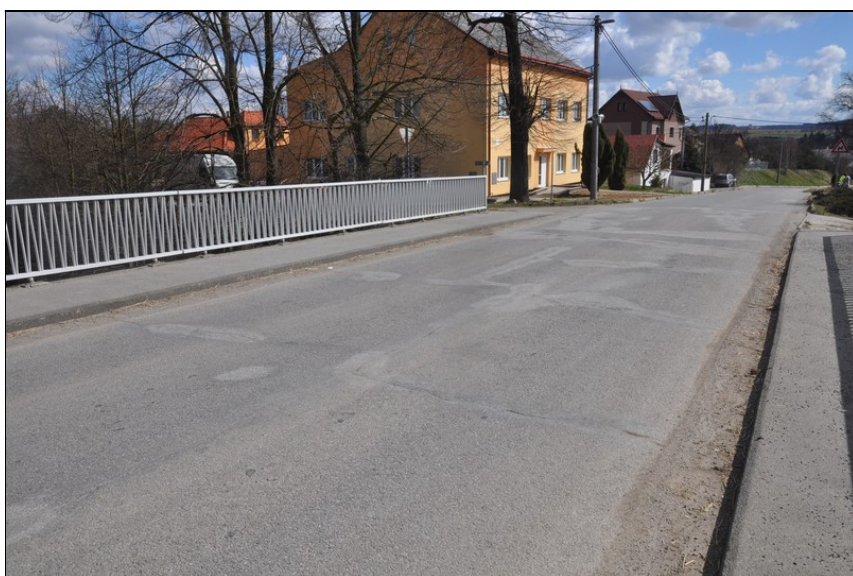
Vozovka na mostě v 1. poli.

Vozovka na mostě v 2. poli.
