Most 348-009

Most přes Zlatý potok v obci Dobronín

HLAVNÍ PROHLÍDKA

Datum provedení prohlídky: 8.10.2016

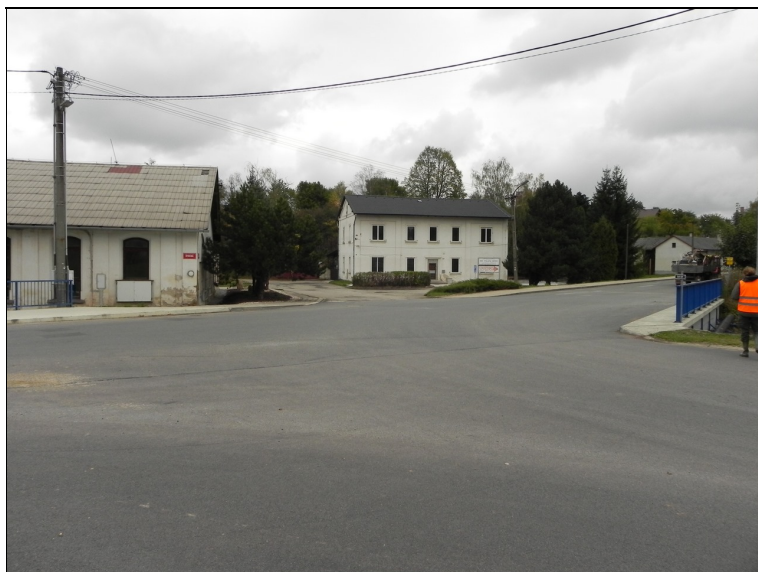
Pohled ve směru staničení, VSS

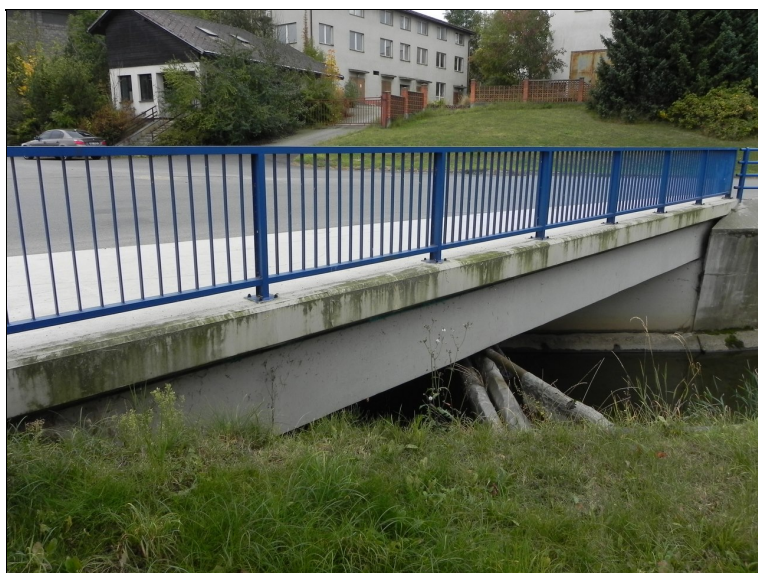
Celkový pohled levá strana - POS

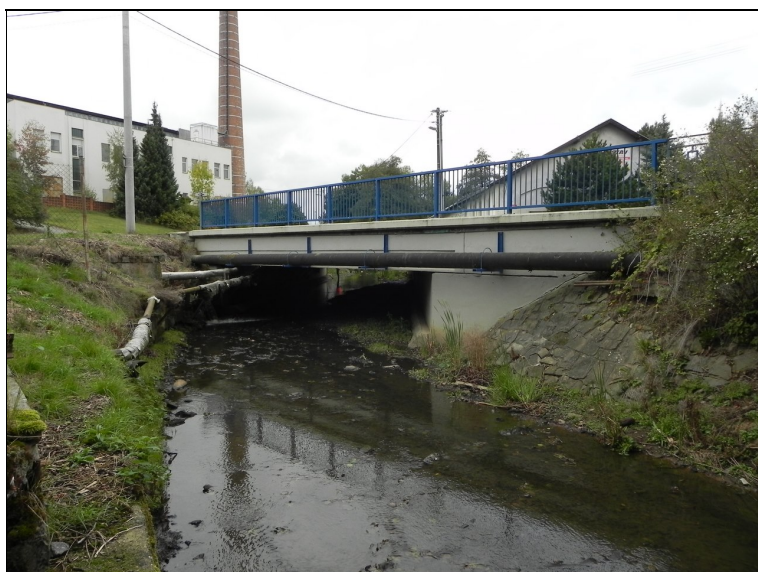
Celkový pohled pravá strana – NAS

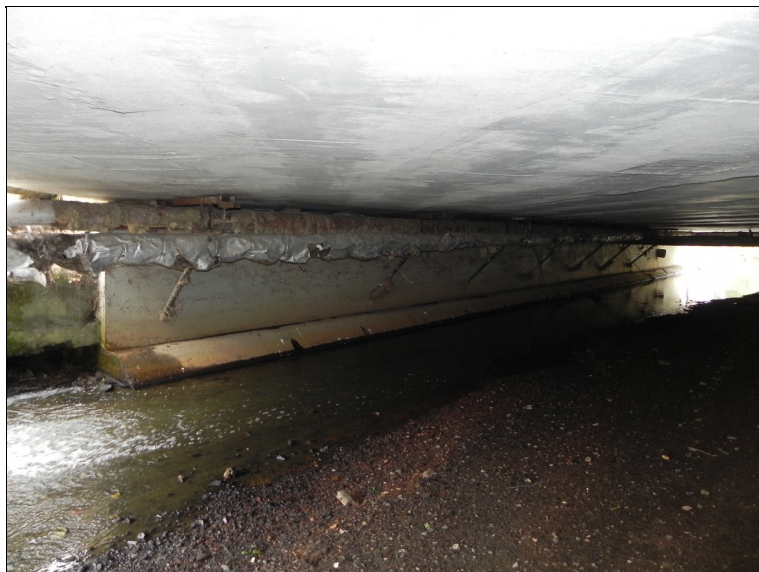
[1.1]	1.1	Základy mostních podpěr a křídel	Stav základů bez provedení sond nelze zjistit. Nebyly pozorovány závady způsobené poruchami základů.
[1.2]	1.2	Podpěry	Úložný práh opěry 1 je poškozený.
[1.3]	1.2.4	Křídlo	Mostní křídla jsou bez závad.
[1.4]	1.3.1	Zemní těleso	Zemní těleso je udržované s nízkými travními porosty.

Pohled na opěru č. 1

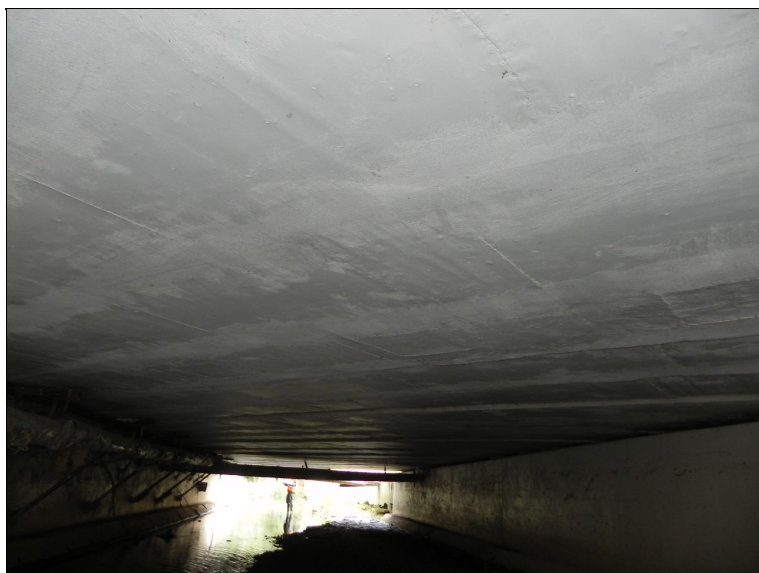
[2.1]	2	Nosná konstrukce	Sanovaný podhled a boky nosné konstrukce jsou v pořádku.
[2.2]	2.2	Ložiska, klouby	V pořádku.
[2.3]	2.3	Mostní závěry	Mostní závěry jsou funkční, není patrný průsak do prostoru uložení nosné konstrukce.

Podhled na nosnou konstrukci

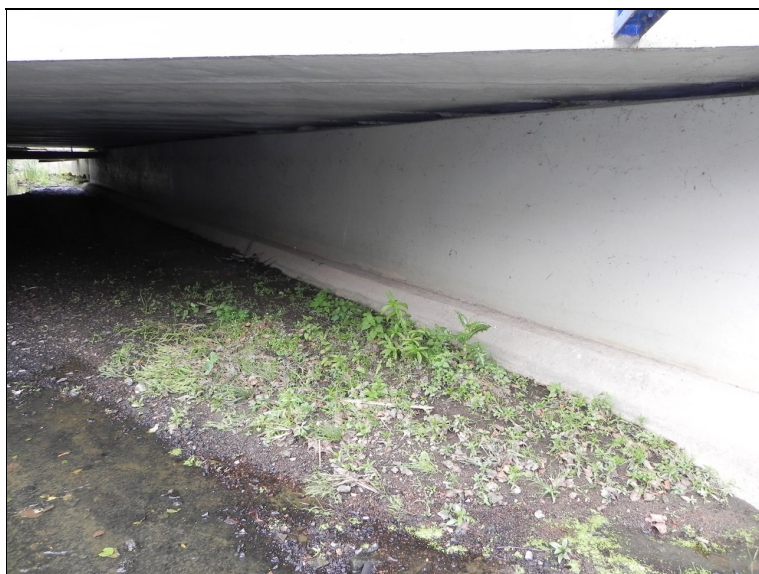
Pohled na opěru č. 2

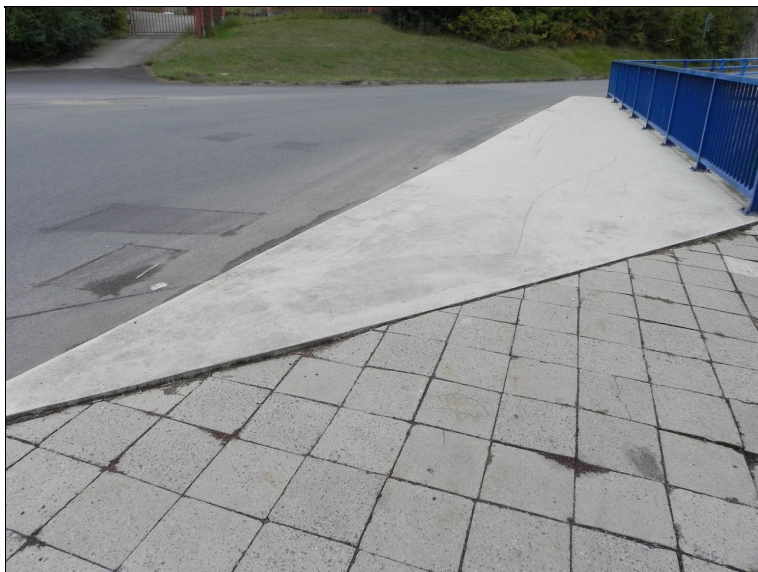
Nápojení chodníku – výškový rozdíl. Levá strana za OP2.

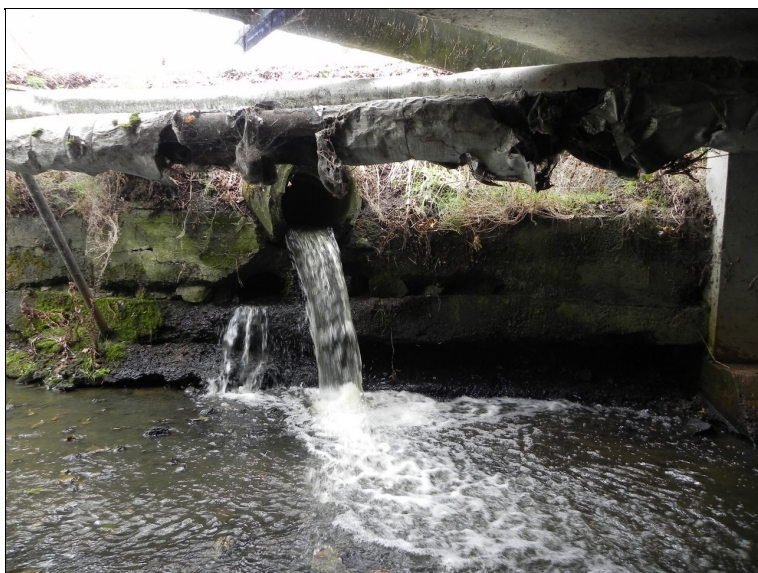
Nábřežní zeď u OP1, PS – celková degradace betonu, kaverny, vytékající voda pod kanalizací a z kanalizace.

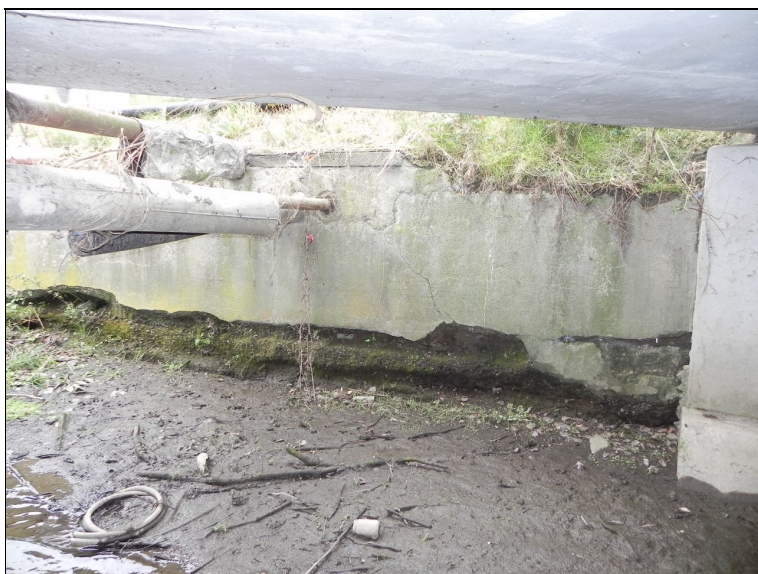
Nábřežní zeď levá u OP2

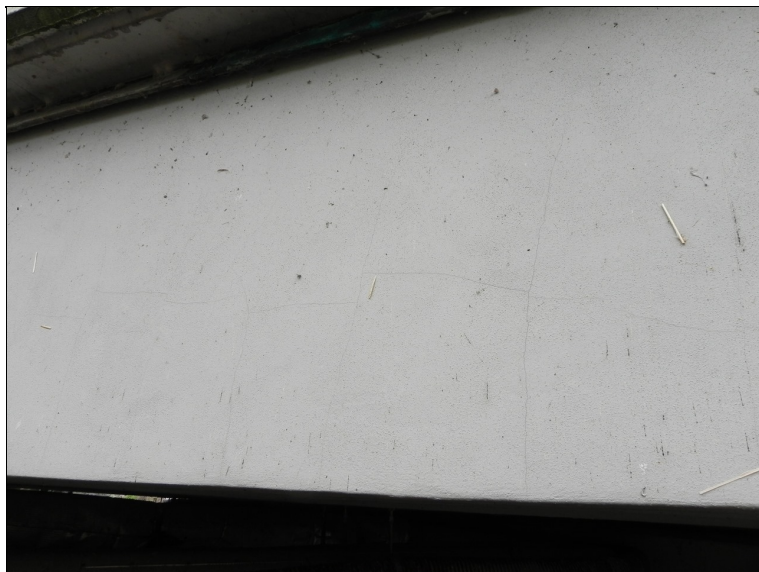
Detail NK – trhliny v omítce

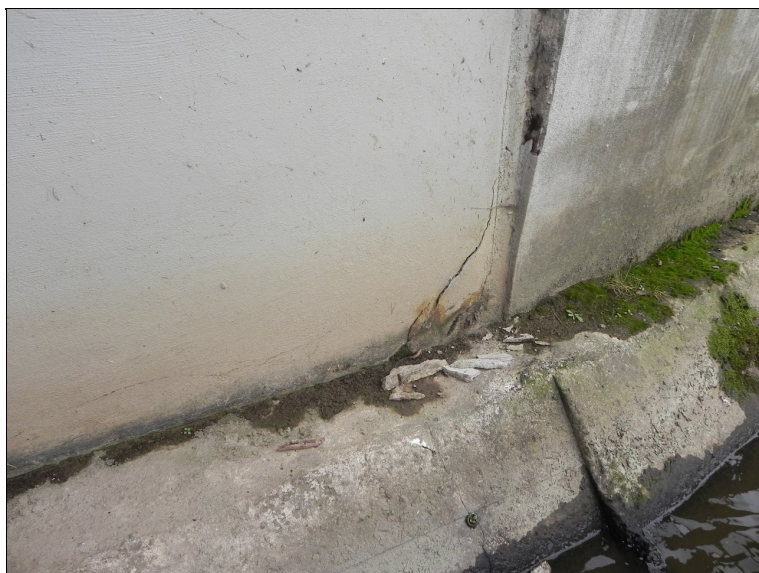
Pata OP1 na levé straně
