# **Most 348-007**

Most přes železniční trať a vlečku v obci Dobronín

## **BĚŽNÁ PROHLÍDKA**

Datum provedení prohlídky: 17.4.2020

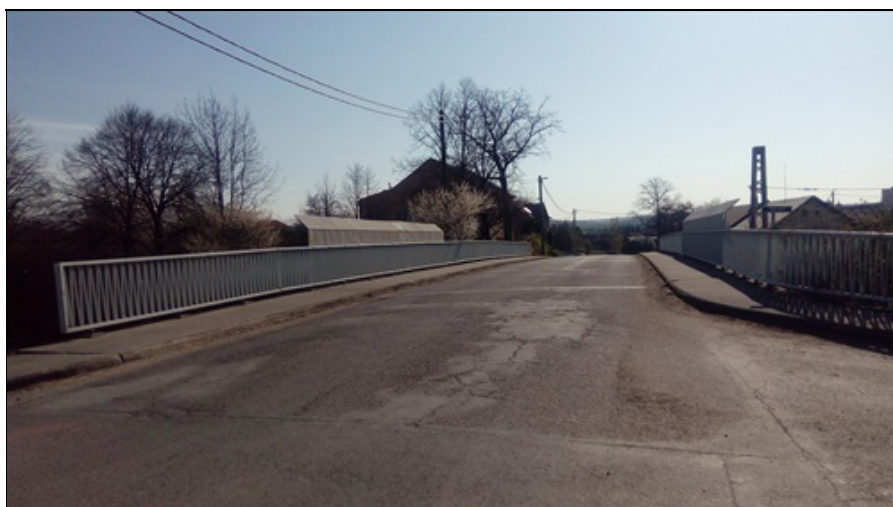
IMG\_20200417\_092335.jpg

**4.3 Dopravní značení, označení mostu**

Bez závad, na mostě jsou na obou stranách osazeny tabulky s evidenčním číslem mostu 348-007.

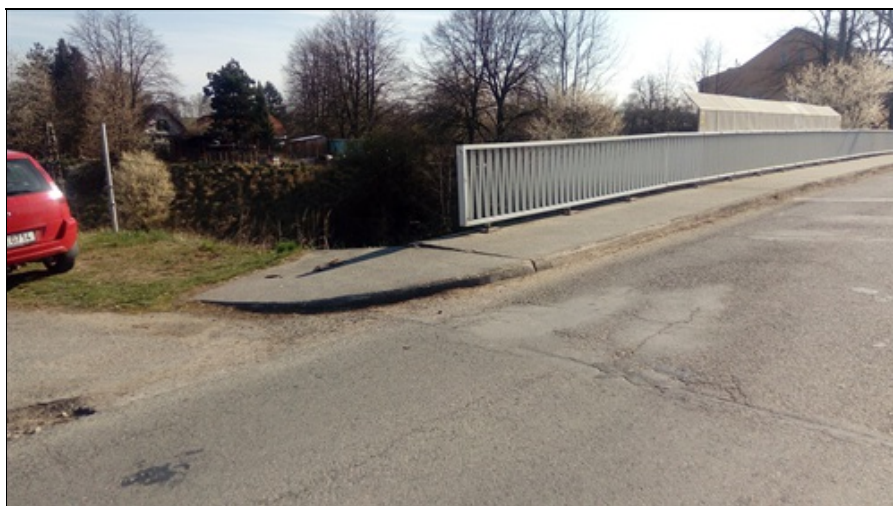
IMG\_20200417\_092340.jpg

**3.2 Chodníky**

Propadlý chodník před římsov vlevo u OP1. Rozevřená nezatěsněná spára.

| [4] | 3.2 Chodníky | Výměna pružného zatmělení dilatací u mostu. |

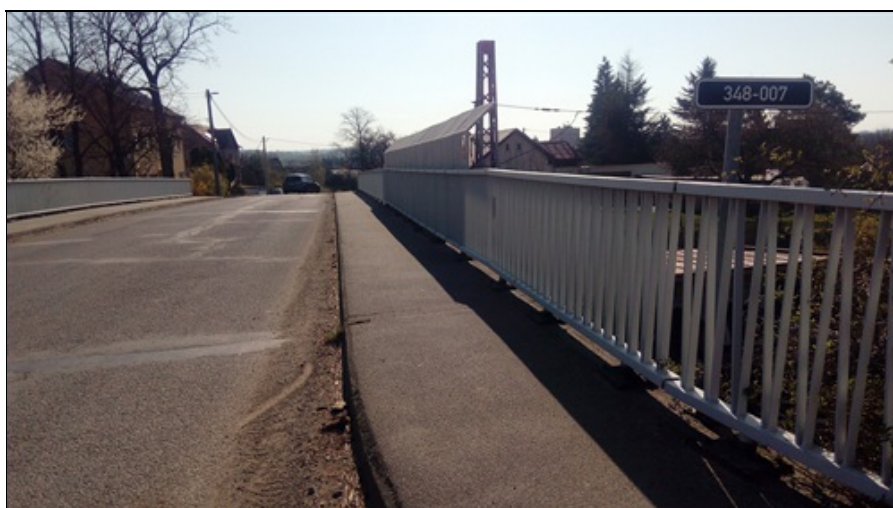
IMG\_20200417\_092352.jpg

**3.1 Vozovka**

Závady na vozovce jsou podélné a příčné trhliny, vypírání, výtlučky, výspravy v krytu vozovky. Vozovka na předmostích mírně propadlá. U mostních závěrů závěrů opakované výspravy a trhliny. Na vozovce nečistoty, ve spáře mezi vozovkou a obrubou uchycená vegetace.

**3.2 Chodníky**

Na chodníku nečistoty, mechy, lokálně dochází k odlupování ochranného nátěru, pružné zatěsnění spar u dilatací

popraskané, nefunkční.

| [3] | 3.1 Vozovka | Opravit výtluky, ošetřit trhliny ve vozovce a spáru mezi vozovkou a římsou pružnou zálivkou. |

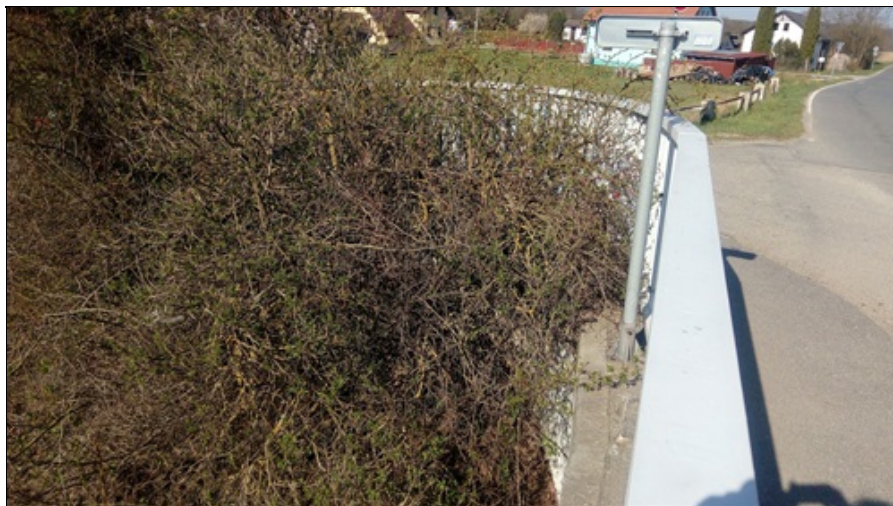
IMG\_20200417\_092427.jpg

#### 1.2.4 Křídlo

Křídlo nepřístupné, nemožno zkontrolovat z důvodu vzrostlé vegetace.

| [2] | 1.2.4 Křídlo / Opěra_1 / vpravo | Vyřezat veškerou vegetaci u všech částí mostu v rozsahu nejméně 2 m od mostu. |

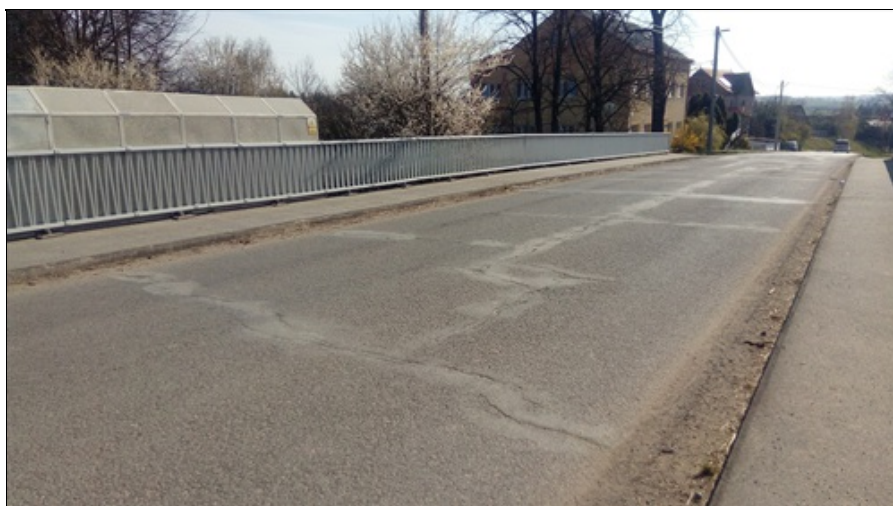
IMG\_20200417\_092525.jpg

#### 3.1 Vozovka

Závady na vozovce jsou podélné a příčné trhliny, vypírání, výtlučky, výspravy v krytu vozovky. Vozovka na předmostích mírně propadlá. U mostních závěrů závěrů opakované výspravy a trhliny. Na vozovce nečistoty, ve spáře mezi vozovkou a obrubou uchycená vegetace.

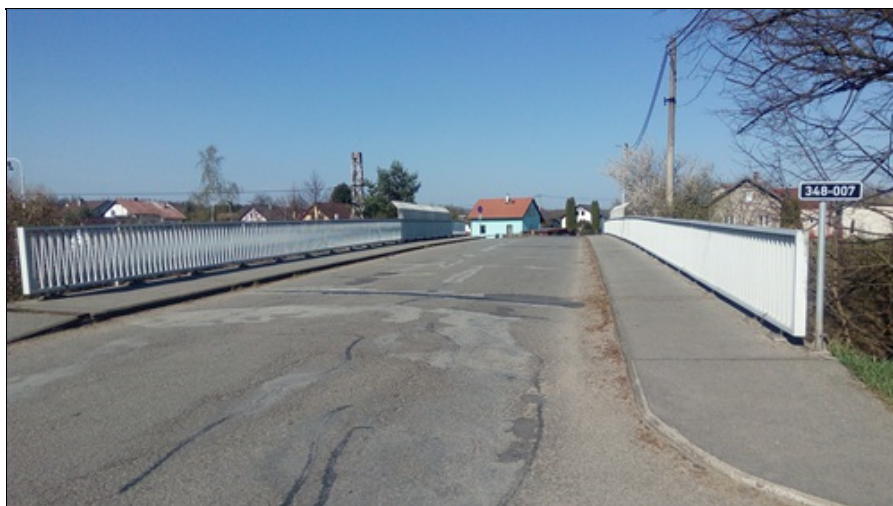
IMG\_20200417\_092625.jpg

**3.1 Vozovka**

Závady na vozovce jsou podélné a příčné trhliny, vypírání, výtlučky, výspravy v krytu vozovky. Vozovka na předmostích mírně propadlá. U mostních závěrů závěrů opakované výspravy a trhliny. Na vozovce nečistoty, ve spáře mezi vozovkou a obrubou uchycená vegetace.

**4.3 Dopravní značení, označení mostu**

Bez závad, na mostě jsou na obou stranách osazeny tabulky s evidenčním číslem mostu 348-007.

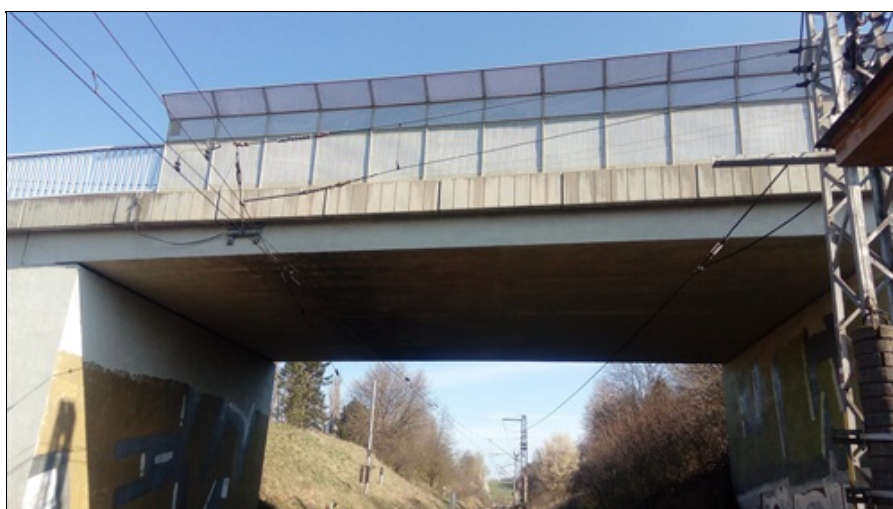
IMG\_20200417\_092930.jpg

**3.3.1 Římsa**

Na římsách nečistoty hlavně u protidotykových zábran nad tratí, uchycené mechy a vegetace. Boky říms na pohledu potečené.

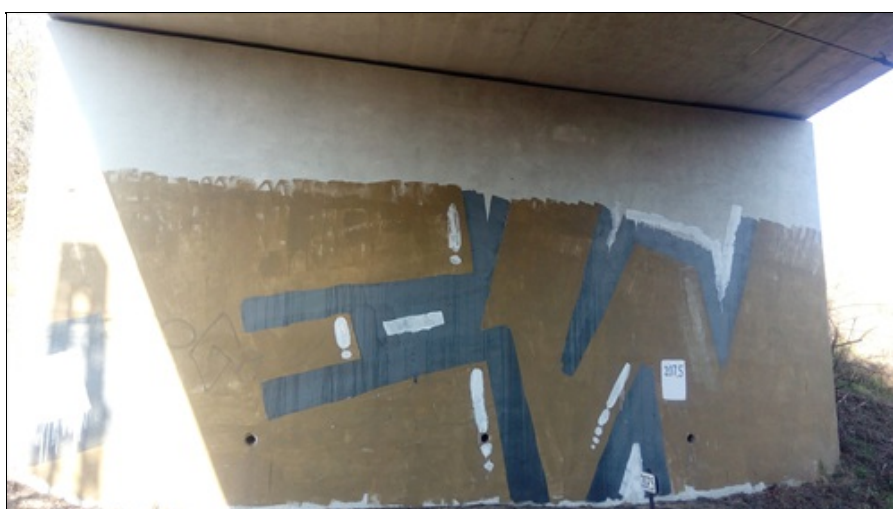
IMG\_20200417\_092953.jpg

### 1.2 Mostní podpěry a křídla

U podpěry 2 tvorba trhlinek v místě vyústění drenáže. Podpěry a opěry posprejované graffiti.

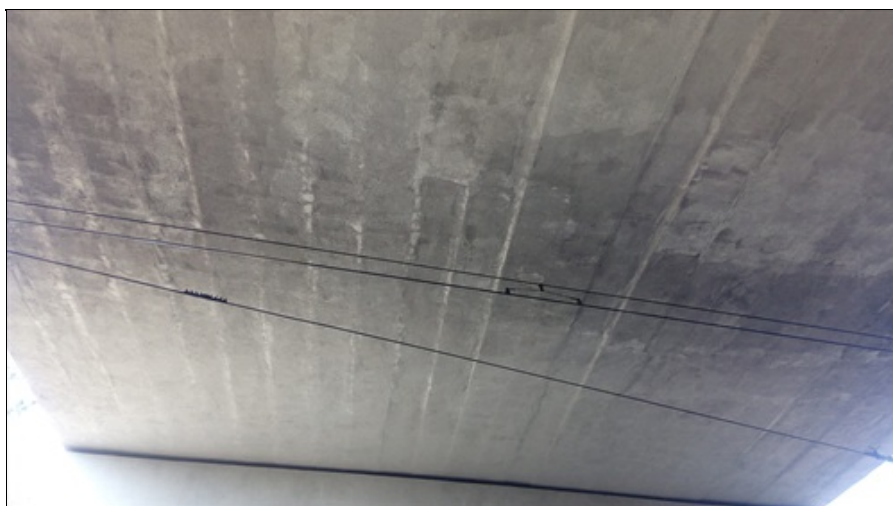
IMG\_20200417\_092957.jpg

### 2.1 Nosná konstrukce

Na podhledu nosné konstrukce jsou přes sanační nátěr prokopírované jednotlivé nosníky. Obě pole na podhledu na trati začernalé z výfukových plynů motorových vlaků. Pole 2 nad vlečkou porušená omítka, průsaky, trhliny.

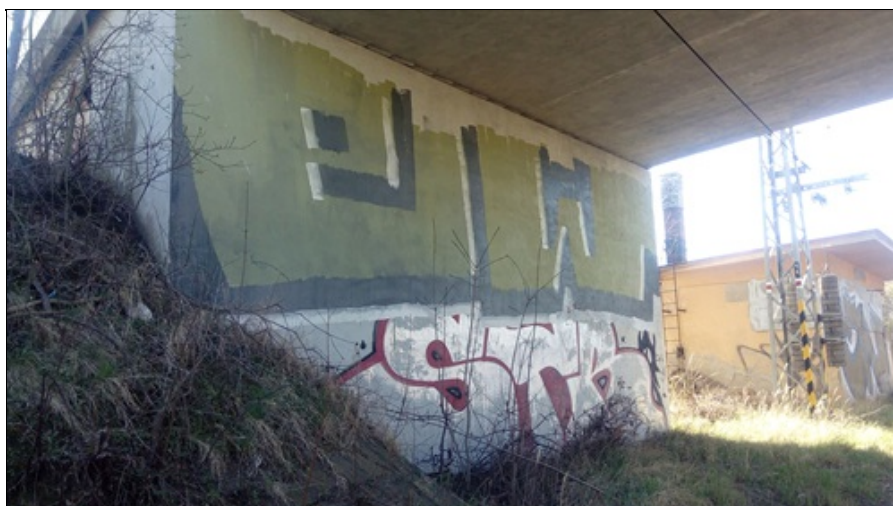
IMG\_20200417\_093034.jpg

### 1.2 Mostní podpěry a křídla

U podpěry 2 tvorba trhlinek v místě vyústění drenáže. Podpěry a opěry posprejované graffiti.

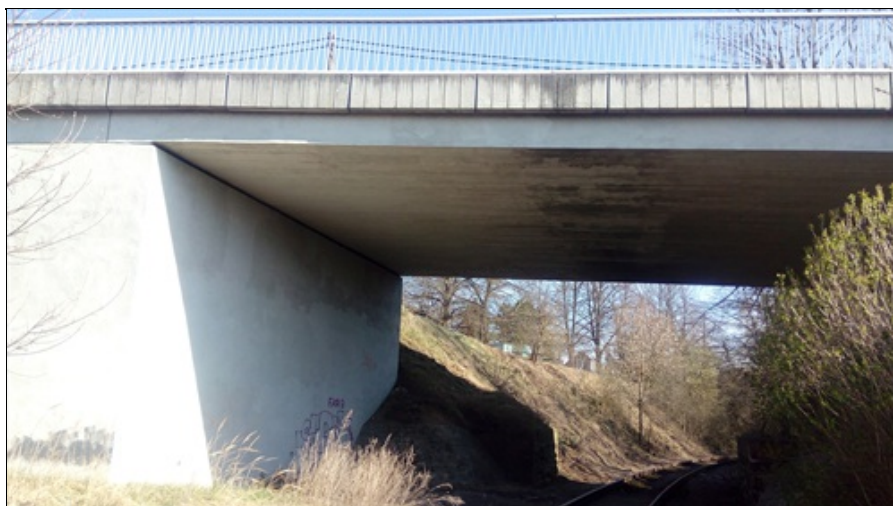
IMG\_20200417\_093234.jpg

### 2.1 Nosná konstrukce

Na pohledu nosné konstrukce jsou přes sanační nátěr prokopírované jednotlivé nosníky. Obě pole na pohledu na trati začernalé z výfukových plynů motorových vlaků. Pole 2 nad vlečkou porušená omítka, průsaky, trhliny.

### 3.3.1 Římsa

Na římsách nečistoty hlavně u protidotykových zábran nad tratí, uchycené mechy a vegetace. Boky říms na pohledu potečené.

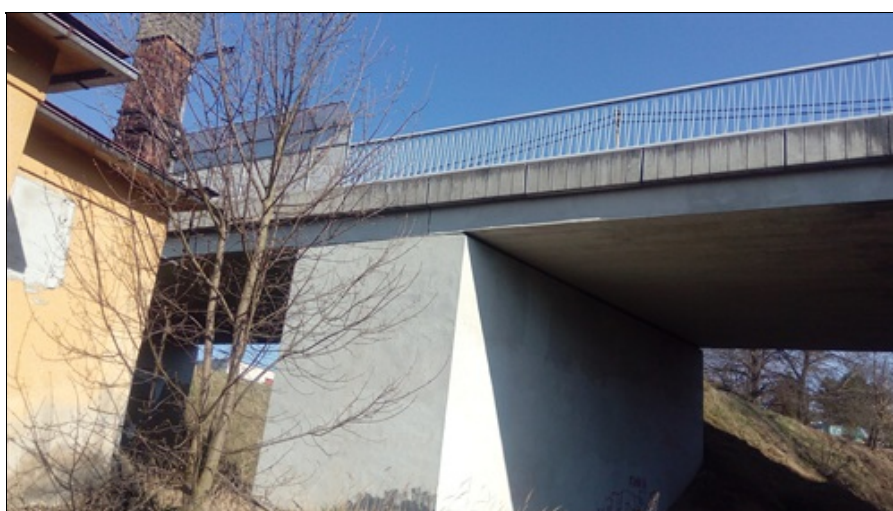
IMG\_20200417\_093236.jpg

### 3.3.1 Římsa

Na římsách nečistoty hlavně u protidotykových zábran nad tratí, uchycené mechy a vegetace. Boky říms na pohledu potečené.

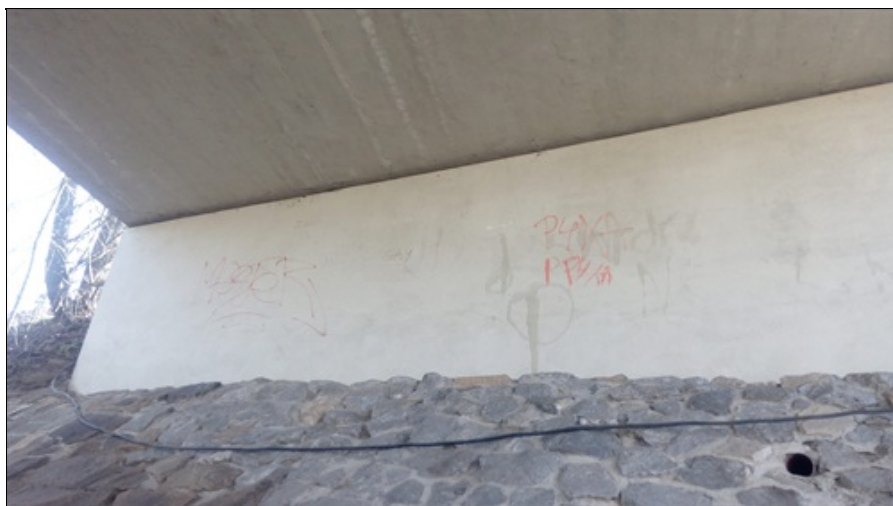
IMG\_20200417\_093313.jpg

### 1.2 Mostní podpěry a křídla

U podpěry 2 tvorba trhlinek v místě vyústění drenáže. Podpěry a opěry posprejované graffiti.

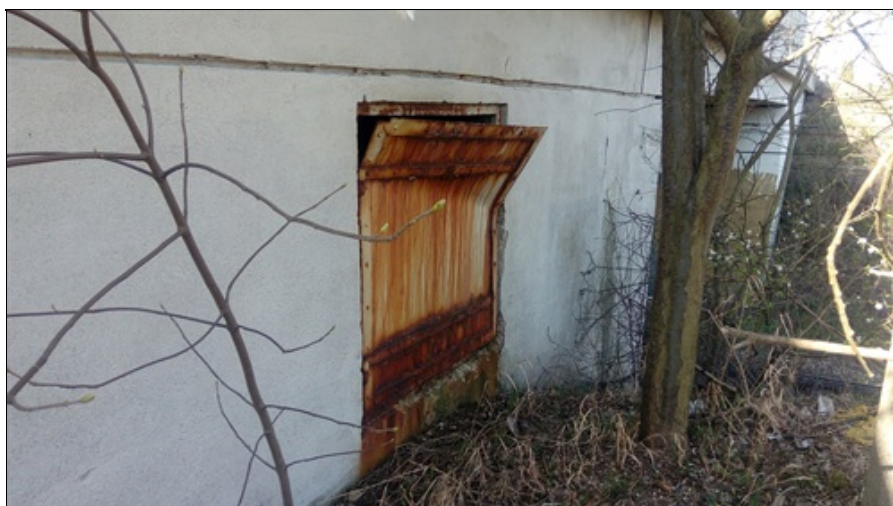
IMG\_20200417\_093500.jpg

### 1.2 Mostní podpěry a křídla

Vstup do střední podpěry má ohnutá plechová dvířka revizního vstupu po páčení, zámek nefunkční.

| [6] | 1.2 Mostní podpěry a křídla | Opravit dvířka a zámek, natřít. |

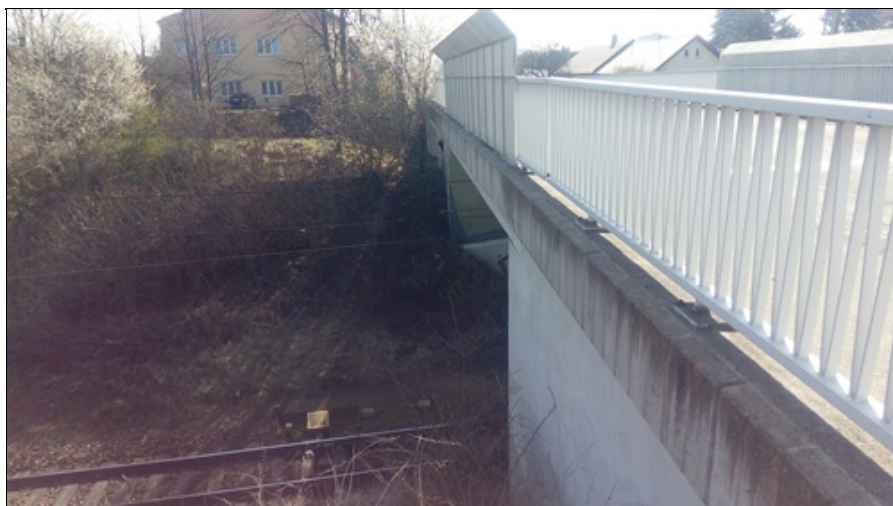
IMG\_20200417\_093927.jpg

### 3.3.1 Římsa

Na římsách nečistoty hlavně u protidotykových zábran nad tratí, uchycené mechy a vegetace. Boky říms na pohledu potečené.

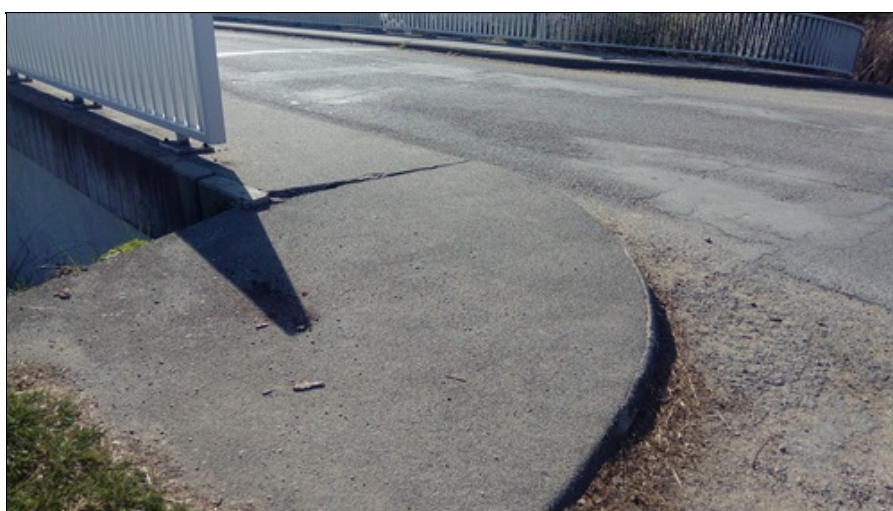
IMG\_20200417\_094104.jpg

### 3.2 Chodníky

Propadlý chodník před římsou vlevo u OP1. Rozevřená nezatěsněná spára.
