# **Most 403-007**

Most přes zátopní území v obci Urbanov

## **HLAVNÍ PROHLÍDKA**

**Objekt: Most ev.č. 403-007 (Most přes zátopní území v obci Urbanov)**

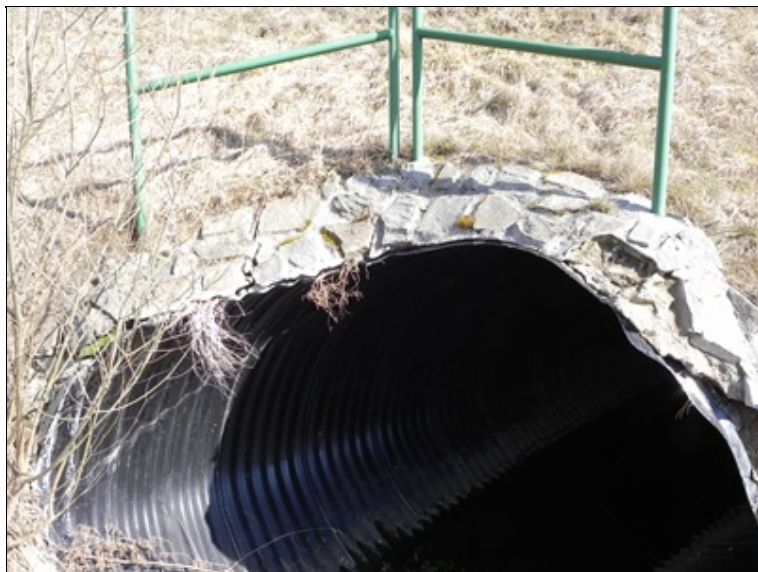
### **1.2 Mostní podpěry a křídla**

Tvoří je boční plochy uzavřeného ocelového průřezu, bez závad. Na čelech je provedeno obezdění svahu podél seříznutého profilu dlažbou z lomového kamene do betonu. Na vtoku i na výtoku je patrné odtržení dlažby od ocelového profilu, trhliny vespárách dlažby na koncích seříznutí, posun směrem ven. Zádlažba okolo otvorů se rozpadá.

- [5] 1.2 Mostní podpěry a křídla Opravit spárování zádlažby na vtoku a výtoku, doplnit vypadené kameny.
- [6] 3.1 Vozovka Opravit výškově vpusť.
- [7] 4.2 Zábradlí Obnovit PKO zábradlí.
