# **Most 403-008**

Most přes řeku Moravská Dyje v obci Urbanov

## **HLAVNÍ PROHLÍDKA**

Datum provedení prohlídky: 2.4.2018

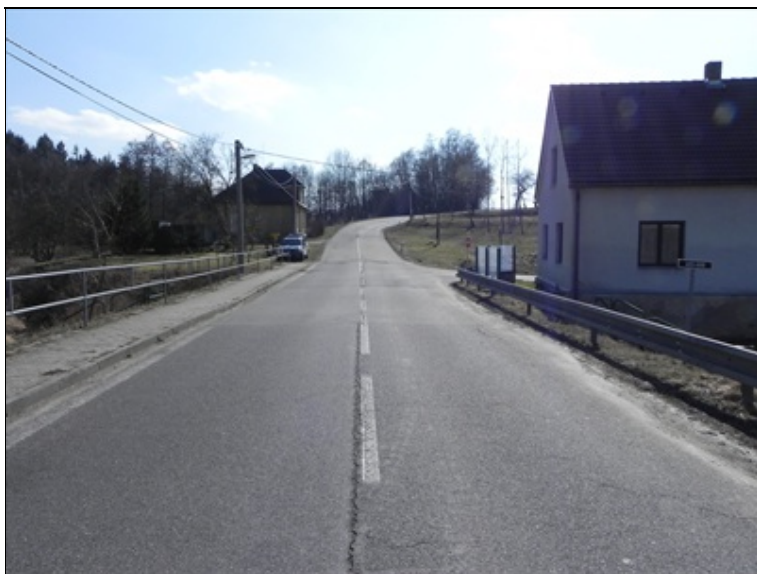
Pohled ve směru staničení

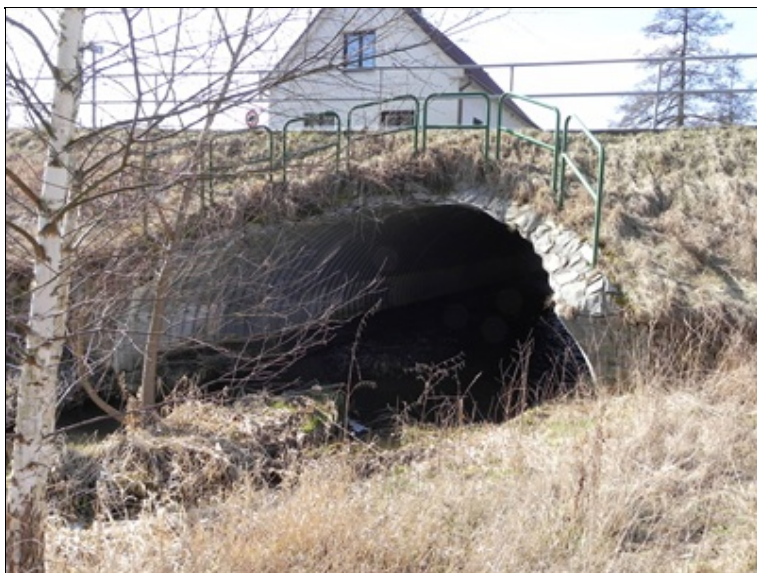
Celkový pohled levá strana - POS

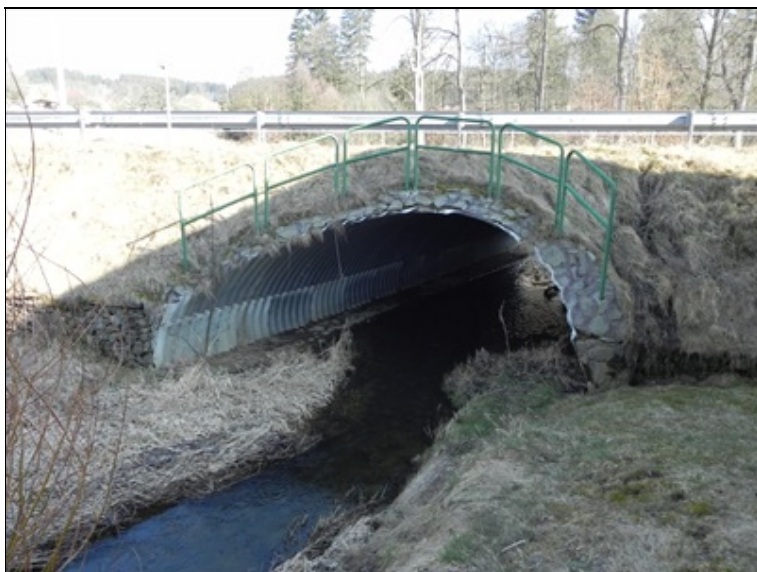
Celkový pohled pravá strana - NAS

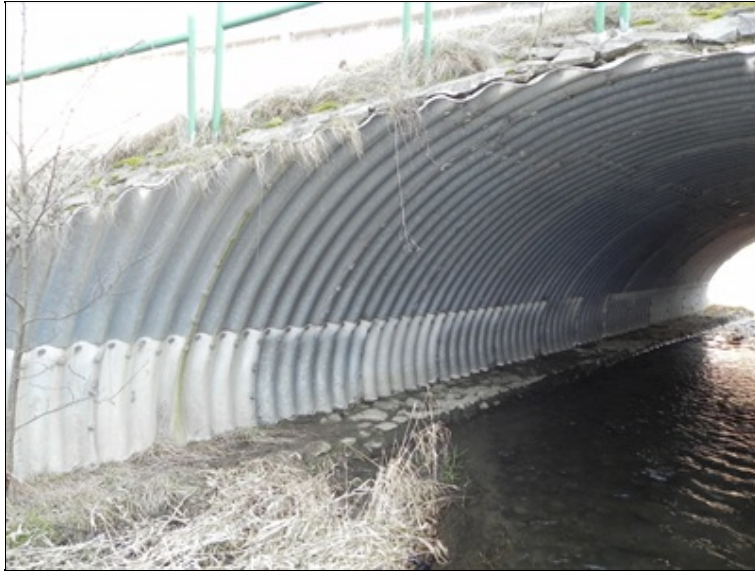
Pohled na opěru č. 1

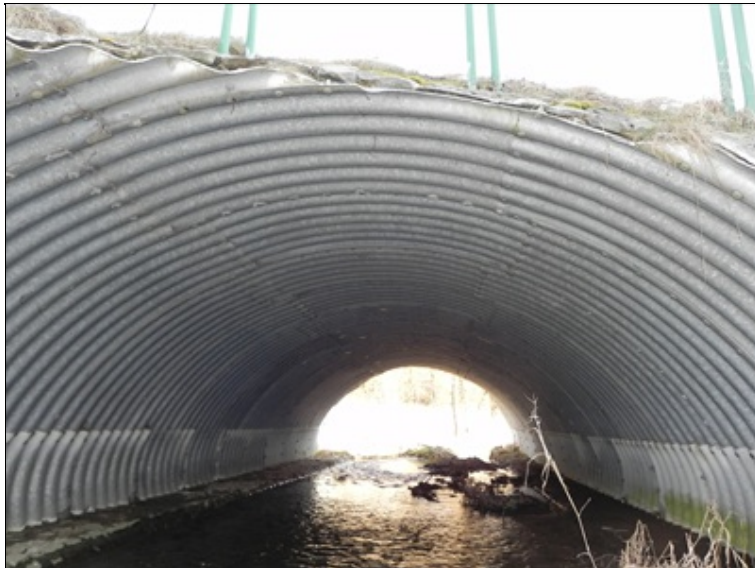
Podhled na nosnou konstrukci

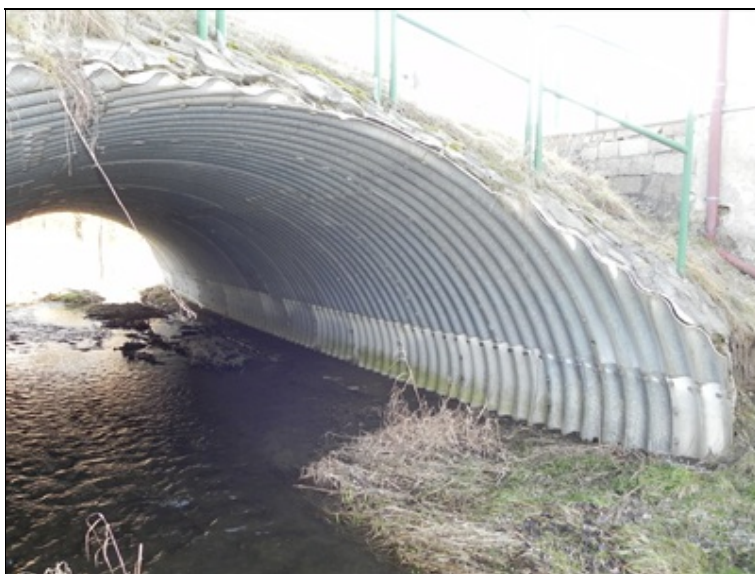
Pohled na opěru č. 2

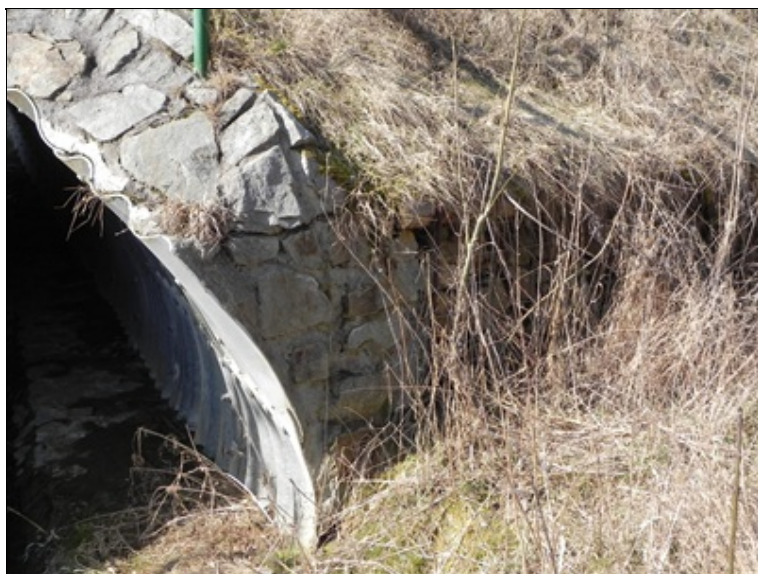
Křídlo č. 1 - levá strana

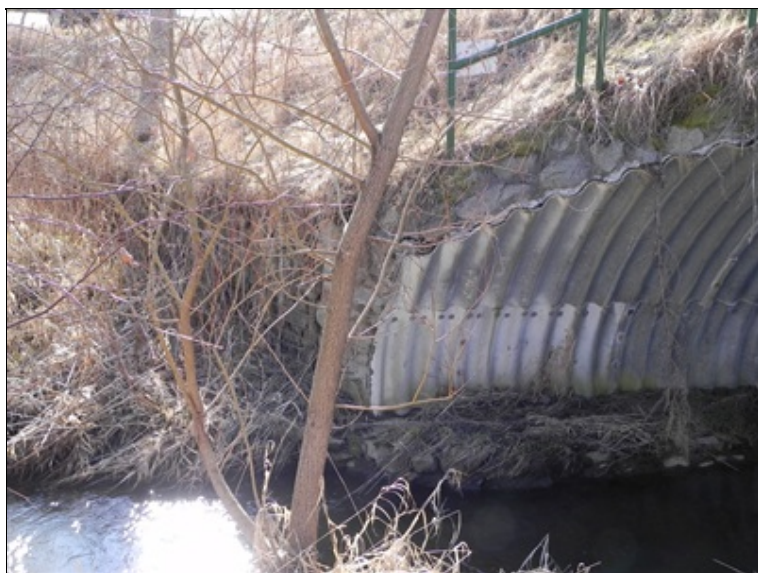
Křídlo č. 2 - levá strana

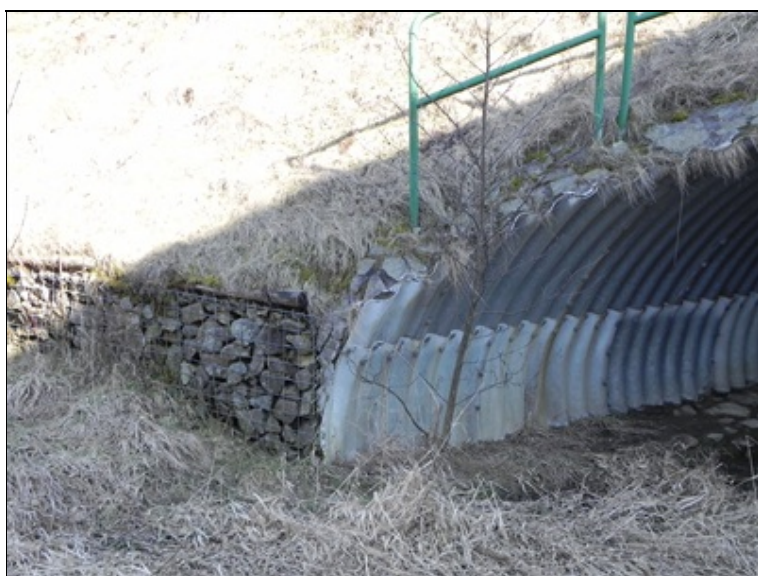
Křídlo č. 1 - pravá strana

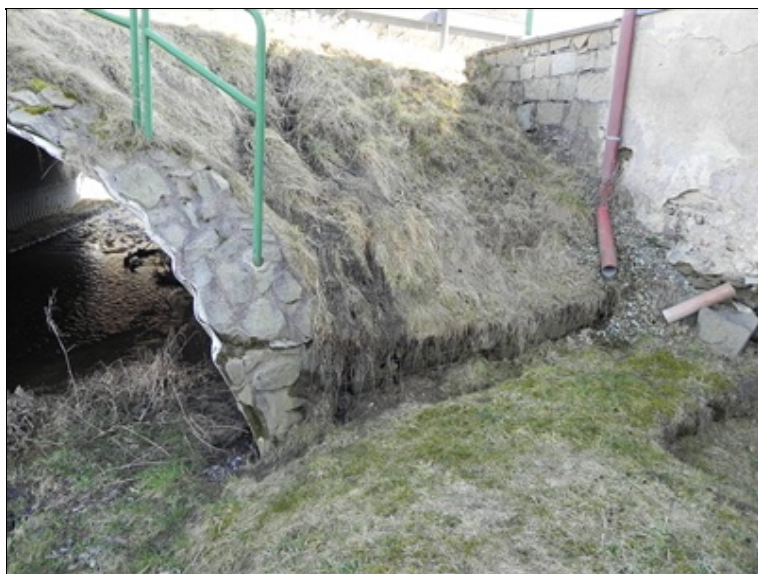
Křídlo č. 2 - pravá strana

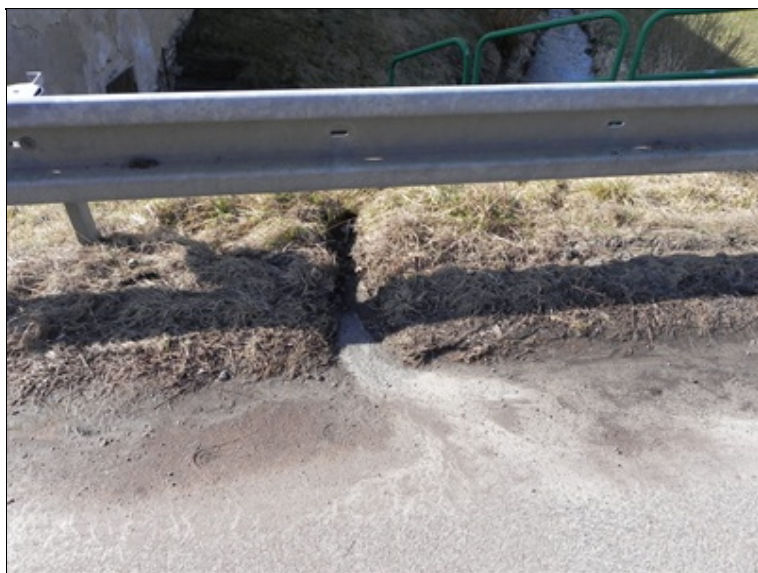
DSCN6360-Resize.JPG

[3.3] 3.6 Odvodnění mostu Odvodnění podélným a příčným sklonem vozovky způsobuje erozi svahu za mostem na pravé straně.

### 3.6 Odvodnění mostu

Odvodnění podélným a příčným sklonem vozovky způsobuje erozi svahu za mostem na pravé straně.

[5] 3.6 Odvodnění mostu Zřídit vodní skluzy v místě eroze svahu.

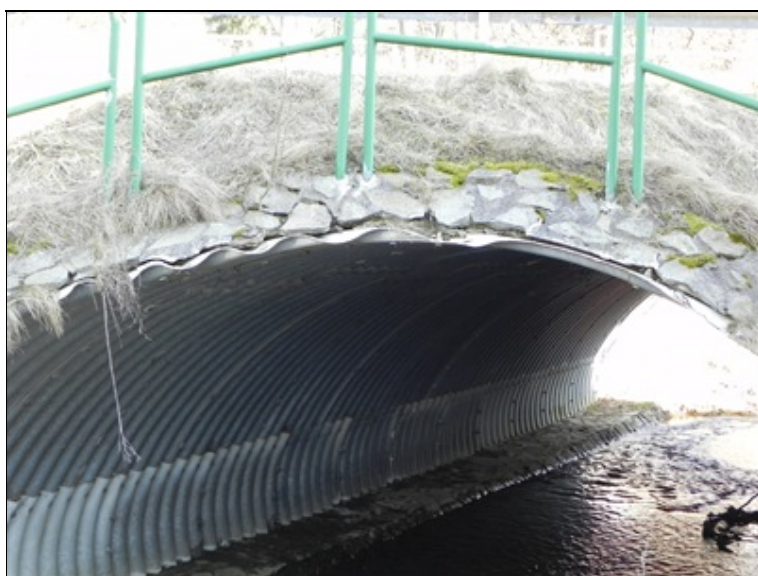
DSCN6364-Resize.JPG

| [1.2] | 1.2 | Mostní podpěry a křídla | Podél opěr je ocelový profil chráněn bermou z lomového kamene do betonu. Dlažba má místy vyplavenou maltu ze spár, uchycená vegetace. Odtržení čelní dlažby podél seříznutého ocelového profilu na vtoku i výtoku. |

### 1.2 Mostní podpěry a křídla

Podél opěr je ocelový profil chráněn bermou z lomového kamene do betonu. Dlažba má místy vyplavenou maltu ze spár, uchycená vegetace. Odrážení čelní dlažby podél seříznutého ocelového profilu na vtoku i výtoku.

[4] 1.2 Mostní podpěry a křídla Přespárovat záplavku na vtoku a výtoku.

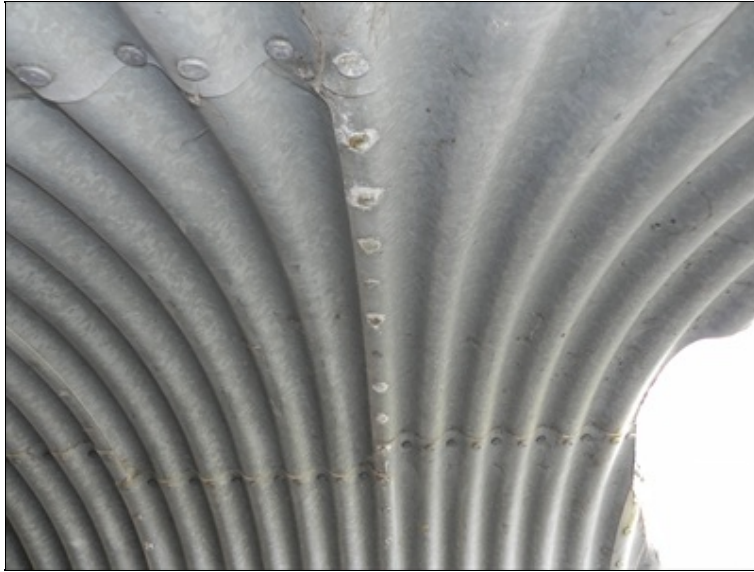
DSCN6370-Resize.JPG

[2.1] 2.1 Nosná konstrukce Na krajích nosné konstrukce je průsak přes montážní šrouby.

### **2.1 Nosná konstrukce**

Na krajích nosné konstrukce je průsak přes montážní šrouby.
