Most 4051-3

Most přes místní potok před obcí Luka nad Jihlavou

HLAVNÍ PROHLÍDKA

Datum provedení prohlídky: 16.8.2020

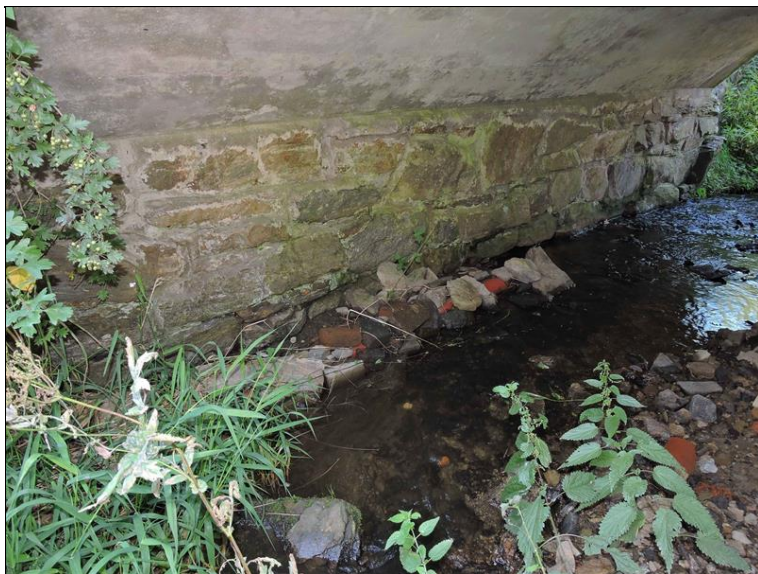
Pohled na opěru č. 1

[1.2] 1.2 Mostní podpěry a křídla Kamenné zdivo opěr má místy vypadanou spárovou maltu. Kamenné zdivo opěry 1 má místy uvolněné (vysunuté) kameny u opěry č. 1 na levé straně.

| [5] | 1.2.4 | Křídlo | Opravit zdivo opěr a křídel, doplnit spárování. |

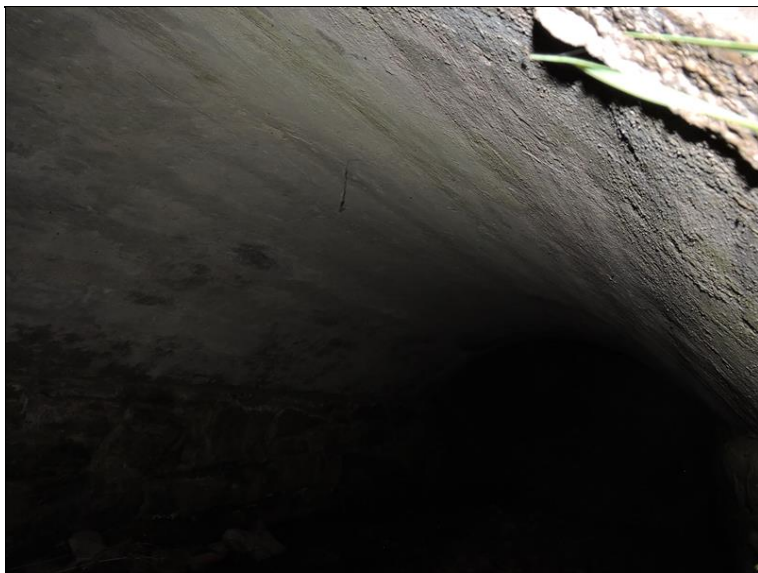
Podhled na nosnou konstrukci

[2.1] 2.1 Nosná konstrukce Na podhledu NK jsou viditelná vlhká místa.

[3.3] 3.5 Izolační systém mostovky Stav izolace bez provedení sond nelze zjistit, vzhledem ke stavu NK je převážně funkční. V době prohlídky byl podhled nosné konstrukce suchý. Na podhledu nosné konstrukce jsou výkvěty, hlavně na krajích.

[3.4] 3.6 Odvodnění mostu Na klenbu zatéká, hlavně na krajích podél čelních zdí.

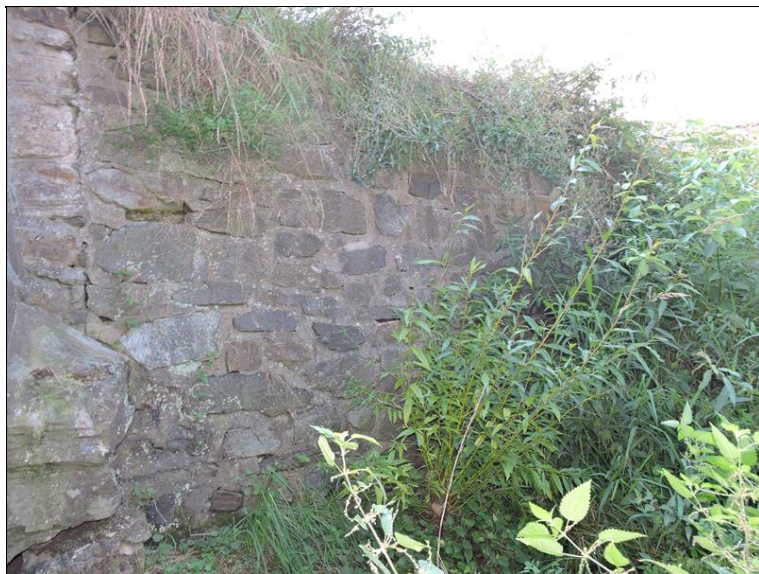
Křídlo č. 1 - levá strana

[1.3] 1.2.4 Křídlo V blízkém okolí křídel je uchycená vegetace. Kř1L vypadává spárování.
