ZPRÁVA Z DIAGNOSTICKÉHO PRŮZKUMU VOZOVKY

„Diagnostický průzkum sil. II/602 Velké Meziříčí – dynamické váhy“

Účel zprávy: **Diagnostický průzkum vozovky a doporučení způsobu opravy**

Číslo zprávy: **D85-2021**

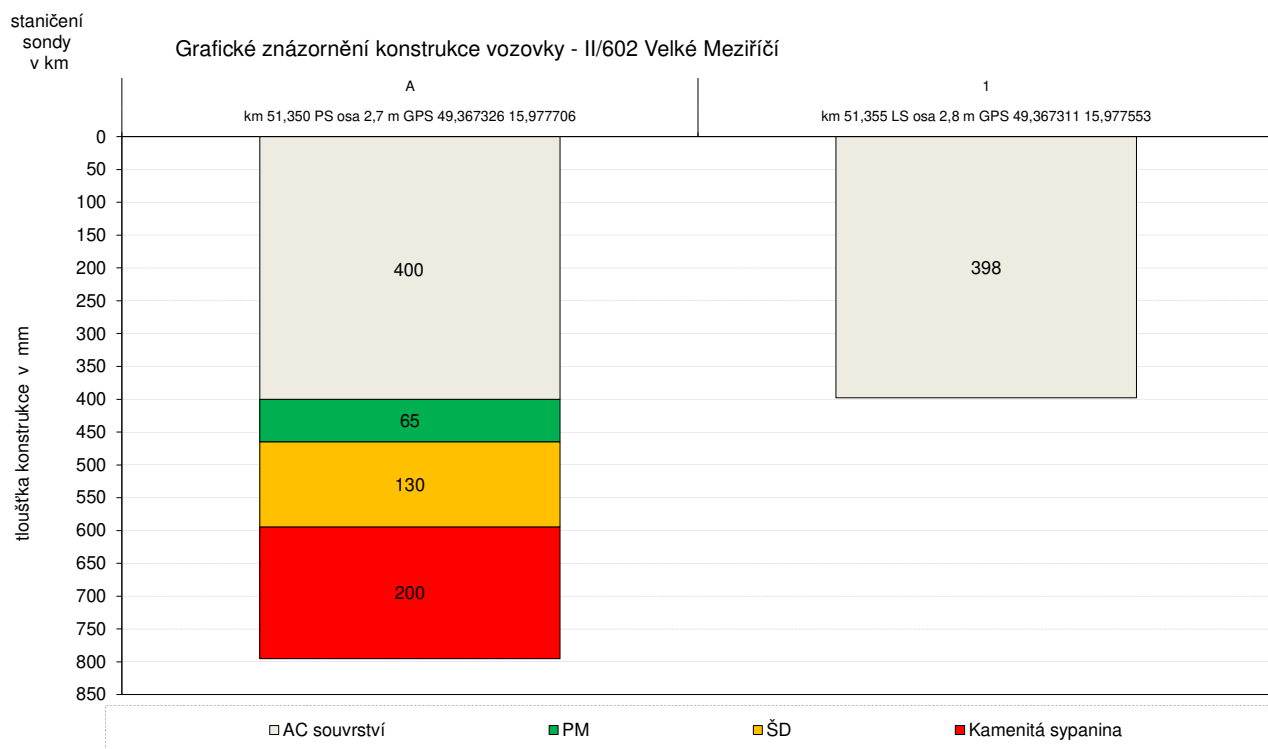
Jedná se směrově nerozdělenou vozovku. Z konstrukčního hlediska se pak jedná o netuhou vozovku s AC krytem. S ohledem na identifikovanou mocnost AC souvrství lze hovořit o celo-živičné konstrukce vozovky. Souvrství je na sondách (PS, LS) obdobné.

- AC kryt vykazuje částečnou degradaci a mírné plastické podélné deformace
- separace vrstev v souvrství je dána historickou genezí, zesilováním konstrukce vozovky v minulosti a nepoužíváním spojovacích postřiků či sekundární separací vlivem účinků vody, nicméně většina z 10 existujících vrstev je spojená
 - porušení vrstev je zejména v příčinné souvislosti se zestárnutím pojiva, zatékáním vody poruchami do konstrukce vozovky a účinkům zatížení
- mocnost stávajícího AC souvrství je s ohledem na TDZ III. nadstandardní (cca 400 mm) včetně historických podkladních vrstev PM + nátěr vyhovující dle TP

- na sondě A byla na niveletě -87 byl identifikován výztužný geokompozit.

- podkladní stmelená vrstva typu PM + nátěr byla v konstrukci identifikována na spodním líci AC vrstev, s tím, že se pravděpodobně jedná o historické obrusné vrstvy, na sondě A pak s identifikovanou trhlinou ve vrstvě

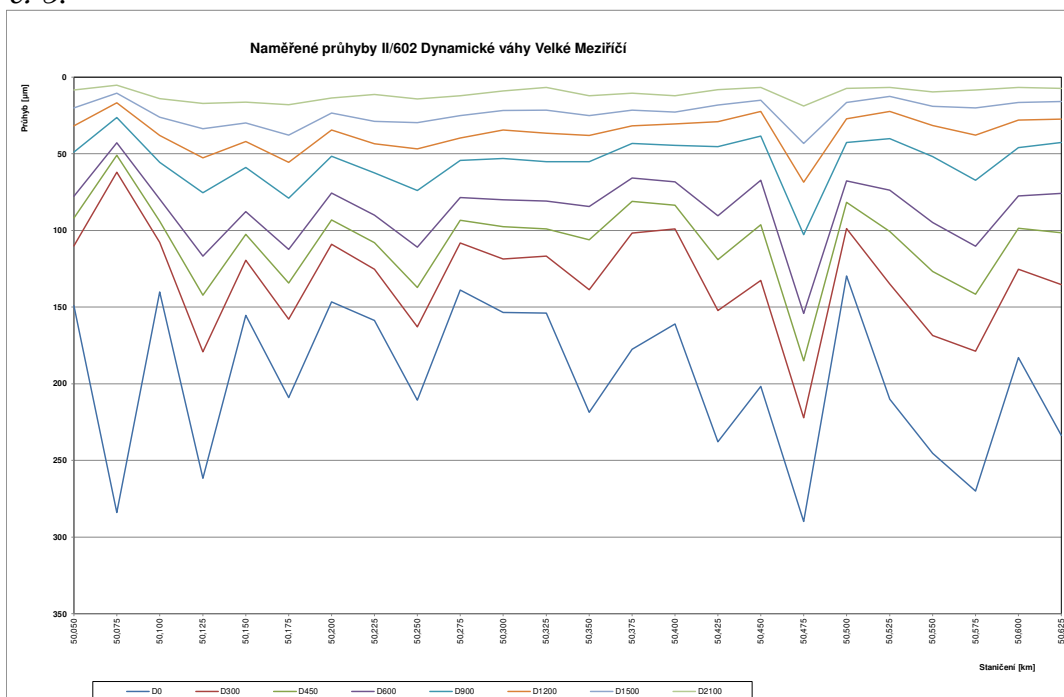
Zjištěné průhyby, výsledky vypočtených rázových modulů pružnosti jsou uvedeny v příloze č. 5.

1. dostatečnou mechanickou účinnost vozovky s vyhovujícími zaznamenanými průhyby pod návrhovým zatížením v celé dotčené trase sil. II/602 (zaznamenané průhyby 130-290 μm) s 50 % kvantilem 192 μm . Rozdíly v parametrech jsou ovlivněny rozdílnou mocností AC krytu, případnou separací jednotlivých AC vrstev

2. nebyly zaznamenány žádné zásadní rozdíly v kvalitě jednotlivých konstrukčních vrstev
3. AC vrstvy vykazují převážně dostatečné parametry s lokálními rozdíly, což prokazuje mírně odlišný stav porušení vrstvy a lokální rozdíly v mocnosti souvrství s 50 % kvantilem E 6262 MPa, 85% kvantil E 5698 MPa

4. Podkladní nestmelené vrstvy vykazují lokálně rozdílné parametry což je dáno potenci rozdílné mocnosti vrstvy či lokální nekvalitou vrstvy.
 - Celkově lze s ohledem na zaznamenané parametry dle měření pohlížet na nestmelené vrstvy jako vyhovující a převážně v dobrém stavu s parametrem s 50 % kvantilem E 386 MPa, 85% kvantil E 256 MPa

5. parametry podloží byly identifikovány na min. parametru modulu pružnosti cca s 50 % kvantilem E 107 MPa, 85% kvantil E 84 MPa. Minimální zaznamenaný parametr E podloží je 68 MPa. Teoretický průměr dosahuje podloží parametru PII – 60 MPa Edef2, lokálně pak PIII.

6. Životnost vozovky dle teoretického posouzení ve smyslu TP 87 je ve stávajícím stavu průměrně min. 20 let s lokálním minimem 15,3 roku
7. Návrh zesílení reflektuje identifikované parametry a průměrné zesílení na životnost 20 let je pouze lokálního charakteru na cca 8 % trasy o 1 cm. viz příloha č. 5.
