Most 602-027

Most přes místní potok v obci VELKÉ MEZIŘÍČÍ

HLAVNÍ PROHLÍDKA

Datum provedení prohlídky: 21.7.2020

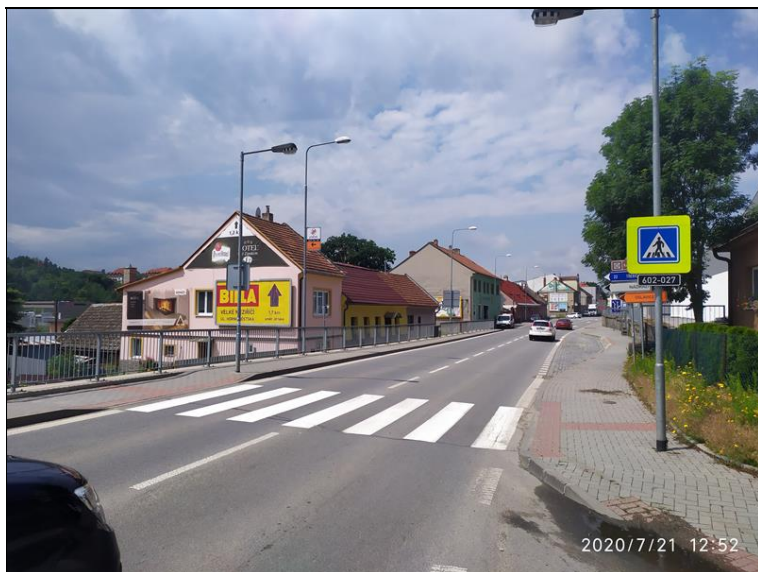
01. Pohled ve směru staničení.jpg

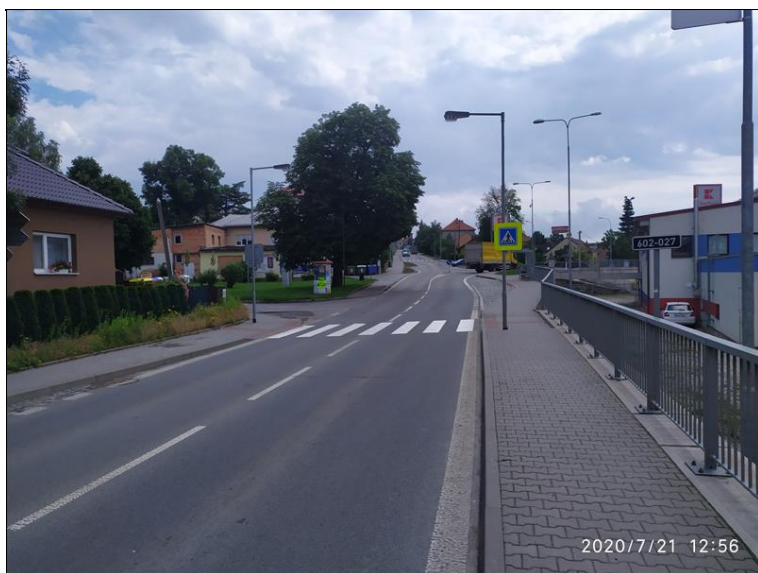
02. Pohled proti směru staničení.jpg

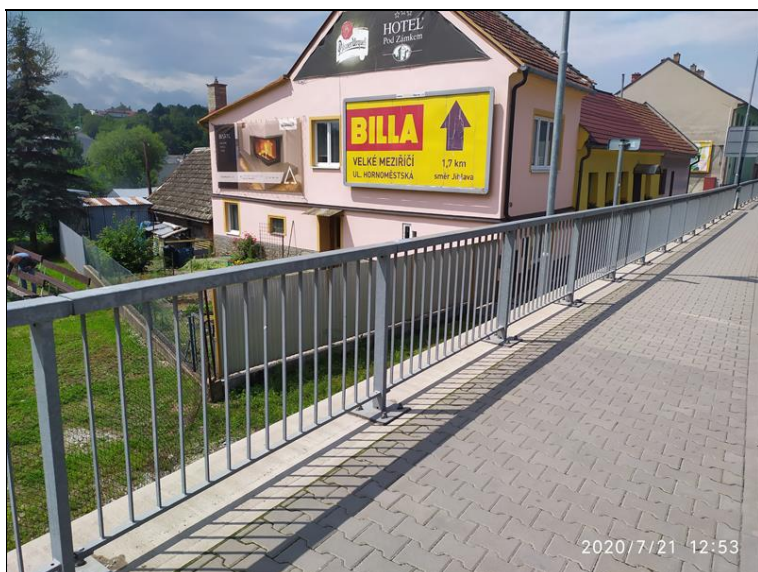
03. Zábradlí na mostě vlevo.jpg

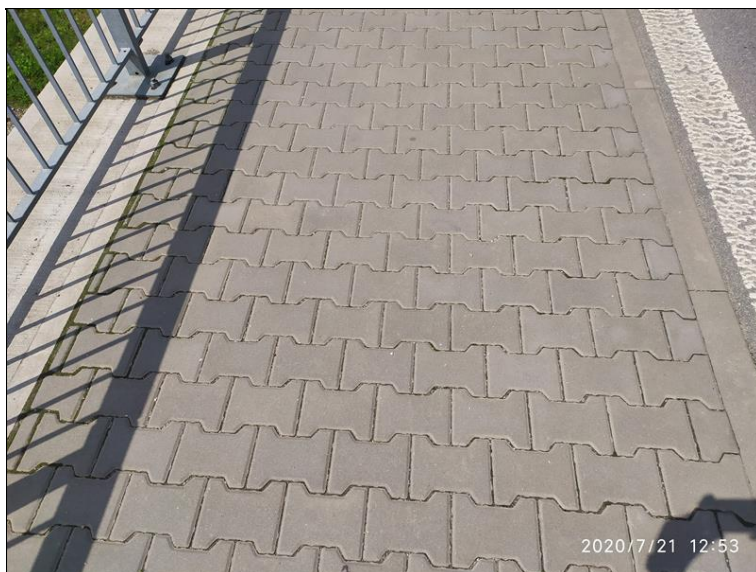
04.Povrch chodníku vlevo.jpg

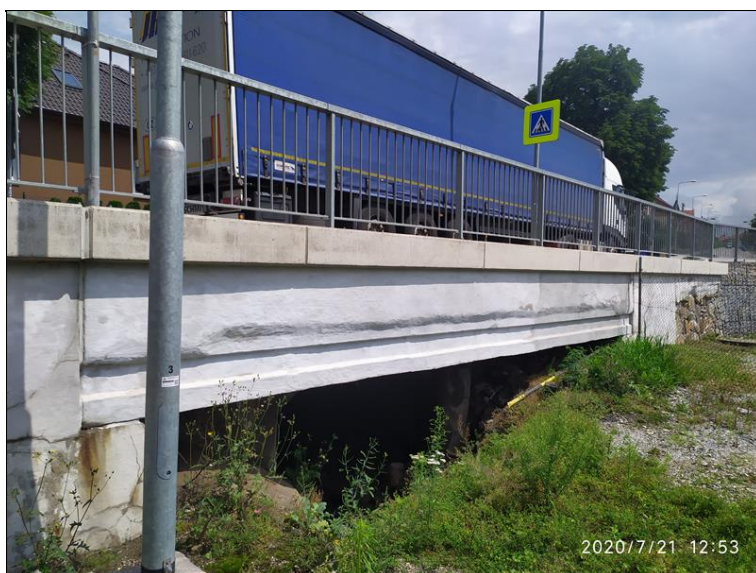
05.Pohled levá strana mostu.jpg

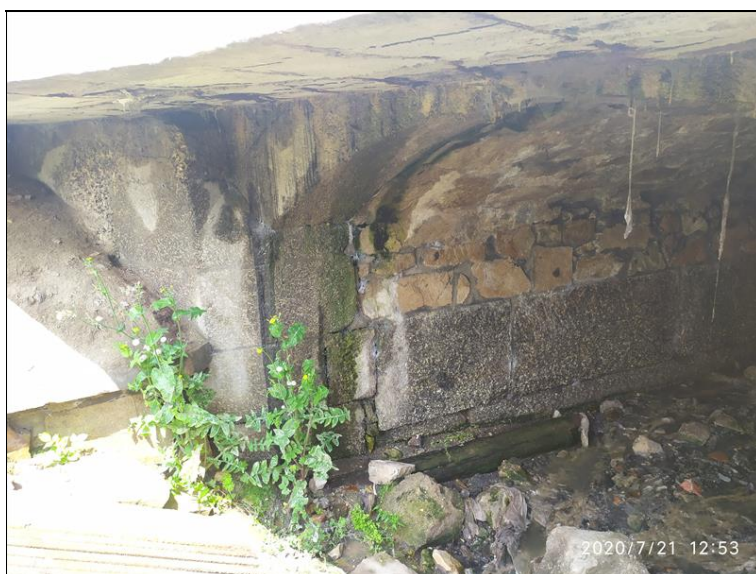
06.Pohled OP1.jpg

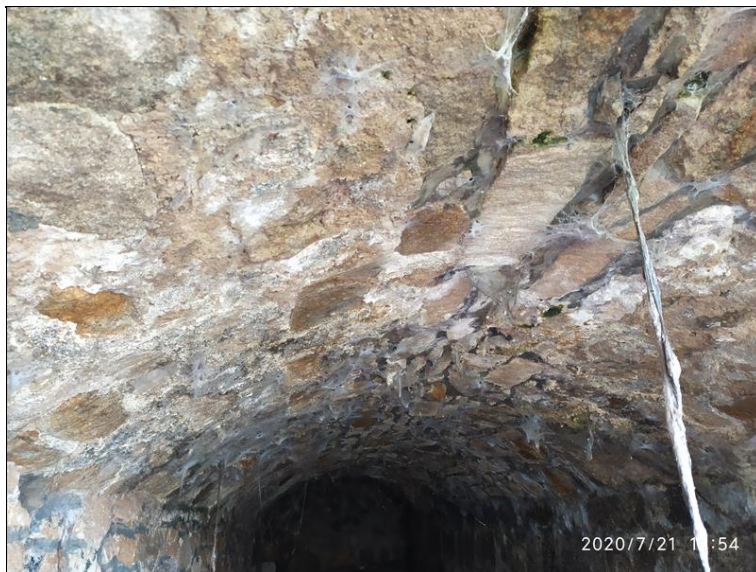
07.Podhled NK.jpg

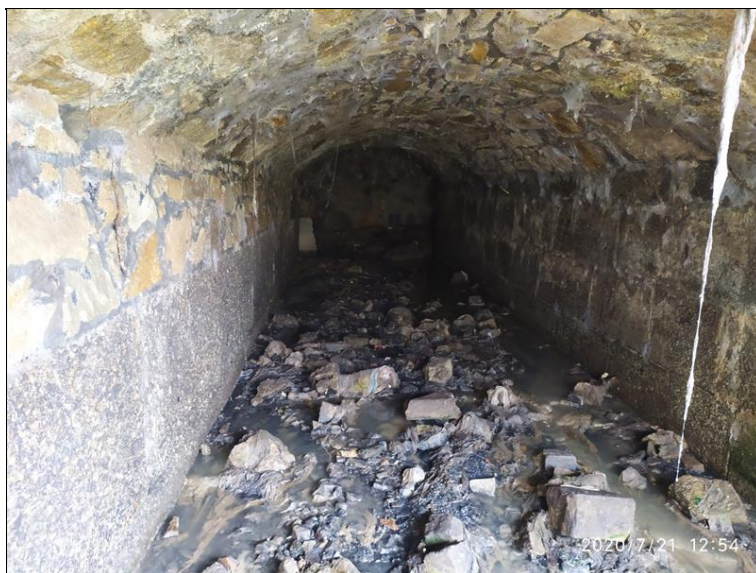
| [4.2] | 4.6 | Území pod mostem a přístupové cesty | - pod mostem je přirozené dno pokryté naplaveninami, nečistotami a splašky

- v mostním otvoru pod klenbou je značný zápach. |

08.Pohled území pod mostem.jpg

- [8] 4.6 Území pod mostem a Odstranit náplavy pod mostem, vyčištění koryta toku.
přístupové cesty

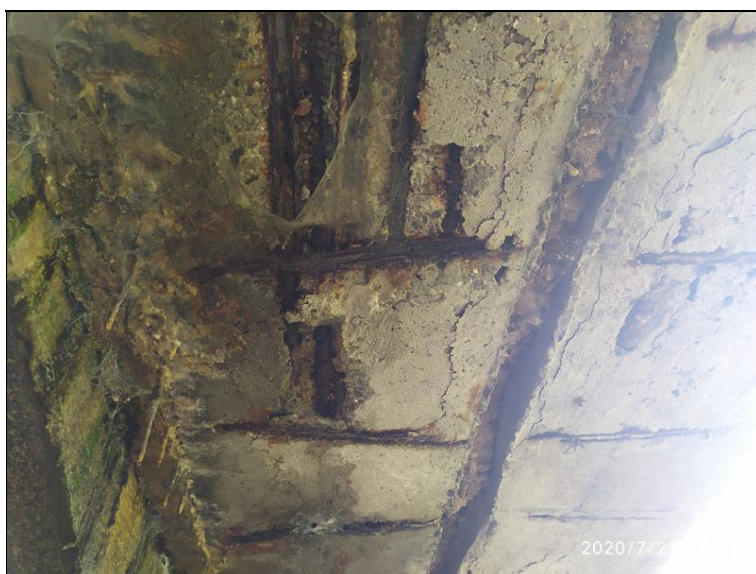
| [2.1] | 2.1 | Nosná konstrukce | - opadané krycí vrstvy

- lokální průsaky
- vápenné výluhy
- odkrytá korodující výztuž |

09.Prorýsovaná výztu podhledu pod chodníkem.jpg

| [5] | 2.1 | Nosná konstrukce | Sanovat proteklá/poškozená místa v podhledu nosné konstrukce. |

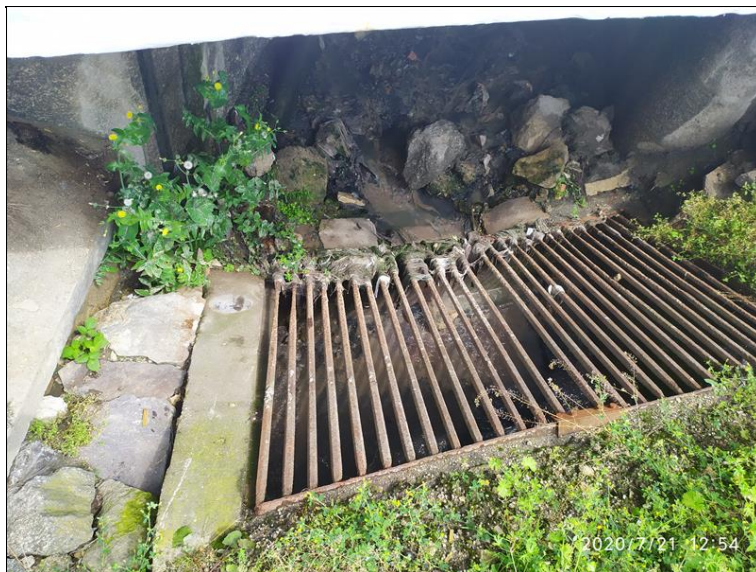
10.Odvodnění mostu.jpg

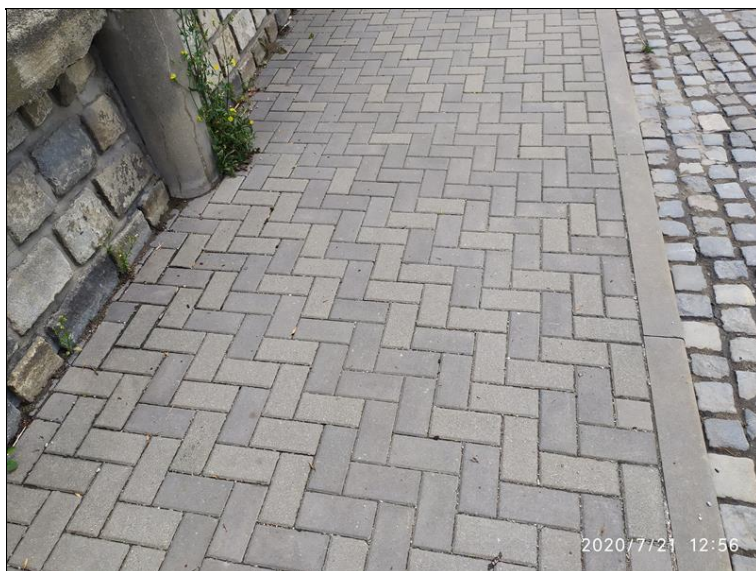
11.Povrch chodníku vpravo.jpg

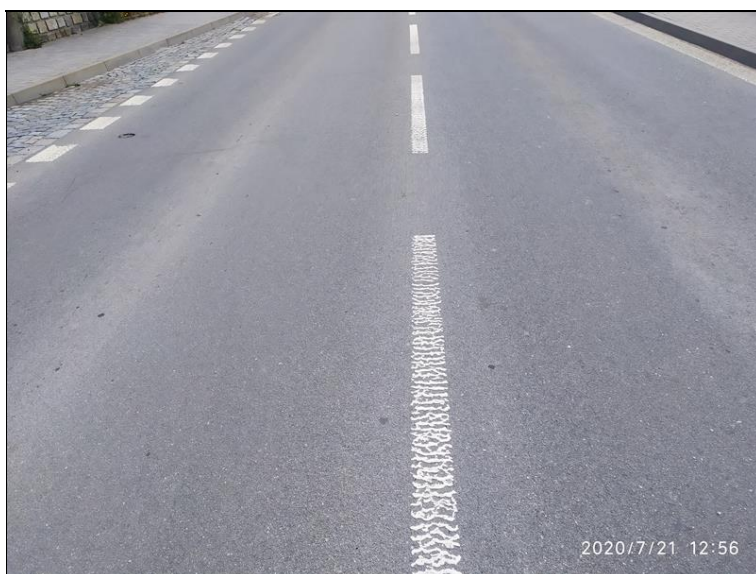
12.Vozovka na mostě.jpg
