Most 11271-2

Most přes řeku Želetavku před obcí Meziříčko

HLAVNÍ PROHLÍDKA

Datum provedení prohlídky: 18.8.2021

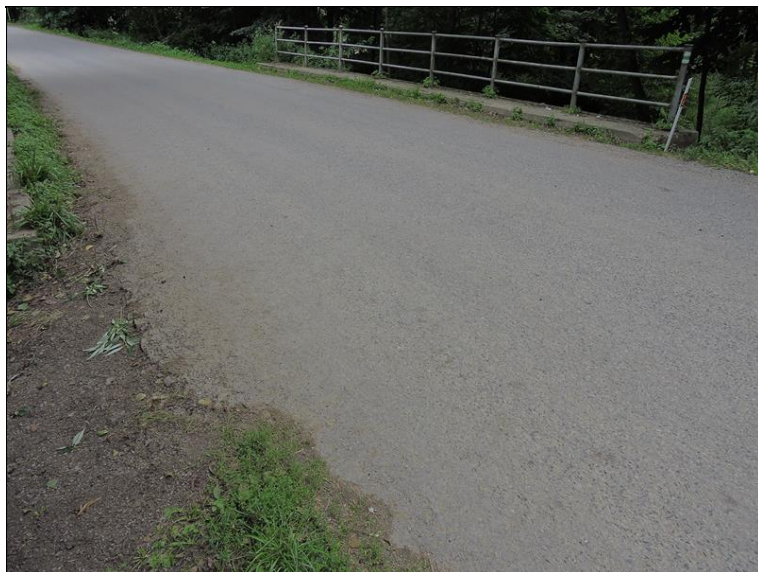
DSCN6437.JPG

3.1 Vozovka

Příčné deformace vozovky, počínají se vyjíždět koleje, drobné trhliny v povrchu. Krajnice porostlé vegetací.

| [5] | 3.1 Vozovka | Zpevnit krajnici podél římsy živičným krytem. |

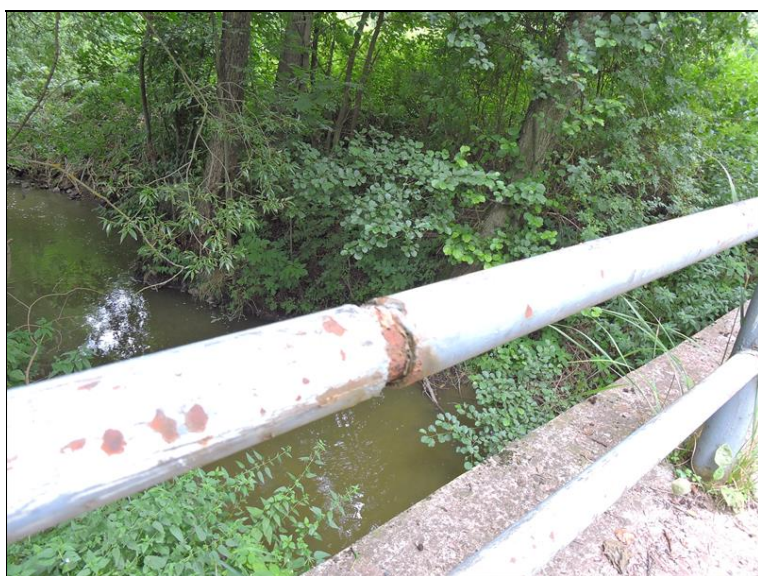
DSCN6440.JPG

4.2 Zábradlí

Koroze zábradlí. V kotvení sloupků do říms uchycená vegetace. Zábradlí je nenormové.

| [6] | 4.2 Zábradlí | Opravit poškození zábradlí, očistit od koroze a obnovit nátěr. |

| [13] | 4.2 Zábradlí | Při opravě říms osadit nový normový zádržný systém vyhovující současné ČSN. |

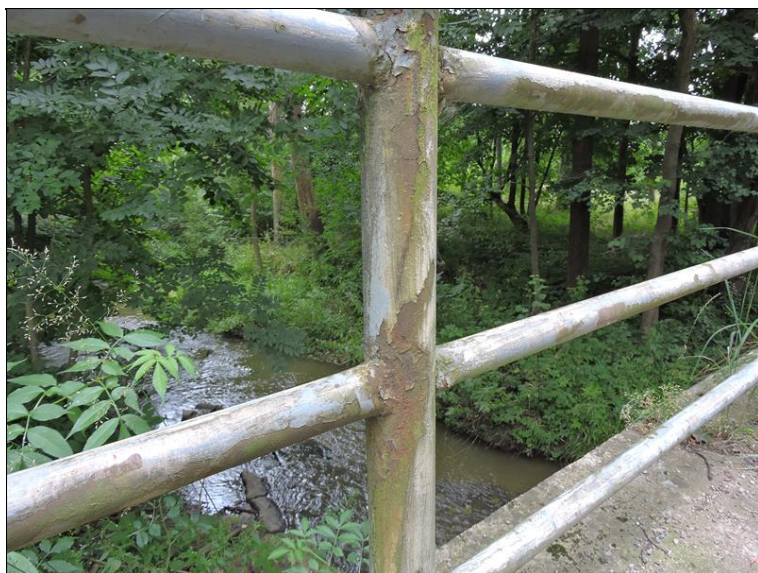
DSCN6446.JPG

4.2 Zábradlí

Koroze zábradlí. V kotvení sloupků do říms uchycená vegetace. Zábradlí je nenormové.

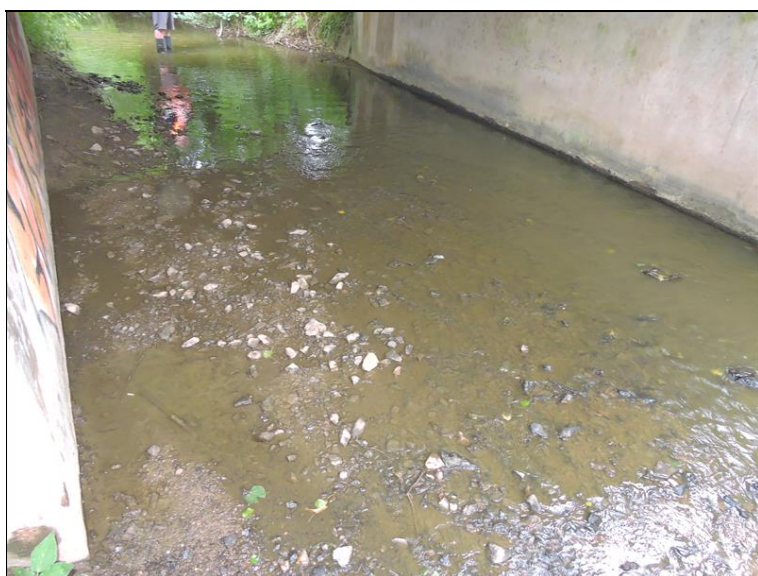
DSCN6451.JPG

4.6 Území pod mostem a přístupové cesty

V korytě potoka je bahnitý nános. Koryto a svahy v okolí mostu jsou porostlé vysokou plevelnou vegetací a nízkými dřevinami.

| [14] | 4.6 Území pod mostem a přístupové cesty | Odstranit náplav pod mostem. |

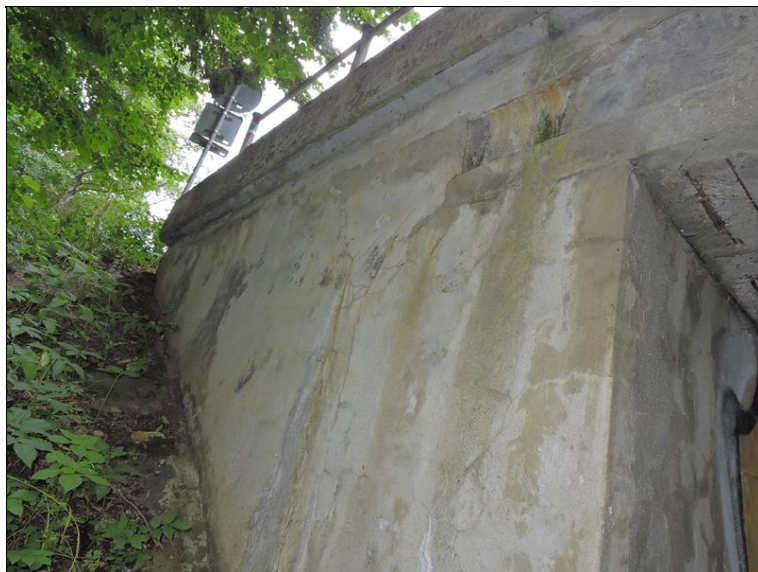
Trhliny, výluhy, inkrustace - křídlo č. 1, pravá strana

1.2.4 Křídlo

Omítka křídel porušená trhlinami s průsaky - zřejmě proběhla sanace, průsaky pod římsou, vápenné výluhy, inkrustace.

| [3] | 1.2 Mostní podpěry a křídla | Provést zapravení trhlin. |
| [4] | 1.2 Mostní podpěry a křídla | Vyspravit povrch omítek. |

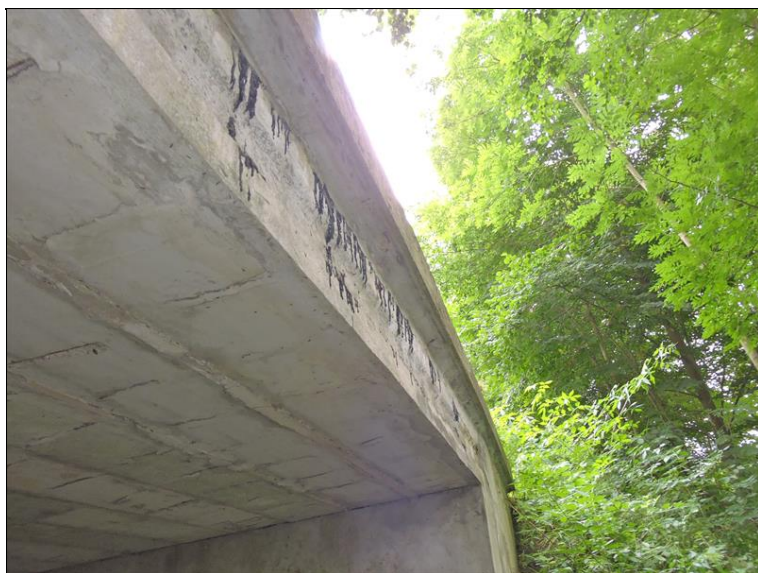
Pravá mostní římsa

3.3.1 Římsa

Degradace povrchu říms, svislé plochy potečené, uchycené mechy, horní plochy porůstají vegetací. Dochází k průsaku pod obě římsy.

| [10] | 3.3.1 Římsa | Odstranit z povrchu říms uvolňující se beton a provést kompletní sanaci povrchu říms. |

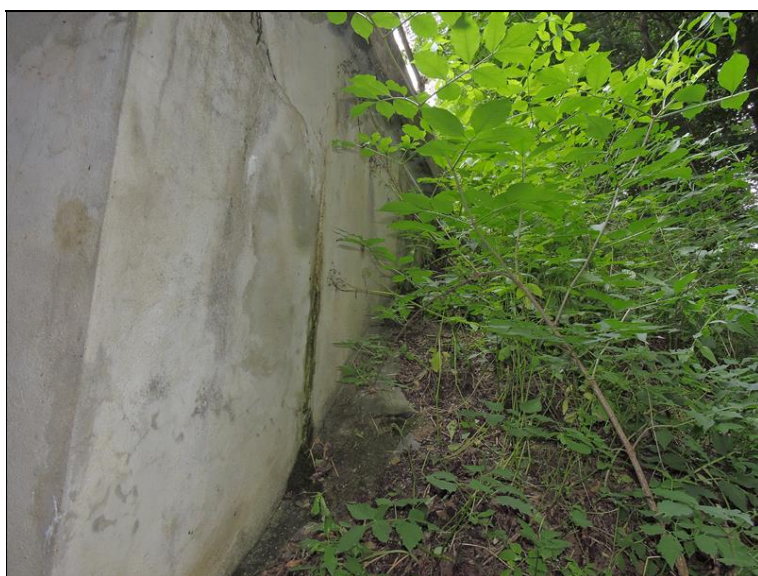
Trhlina, zavlhání, inkrustace - křídlo č. 2, pravá strana

1.2.4 Křídlo

Omítka křídel porušená trhlinami s průsaky - zřejmě proběhla sanace, průsaky pod římsou, vápenné výluhy, inkrustace.

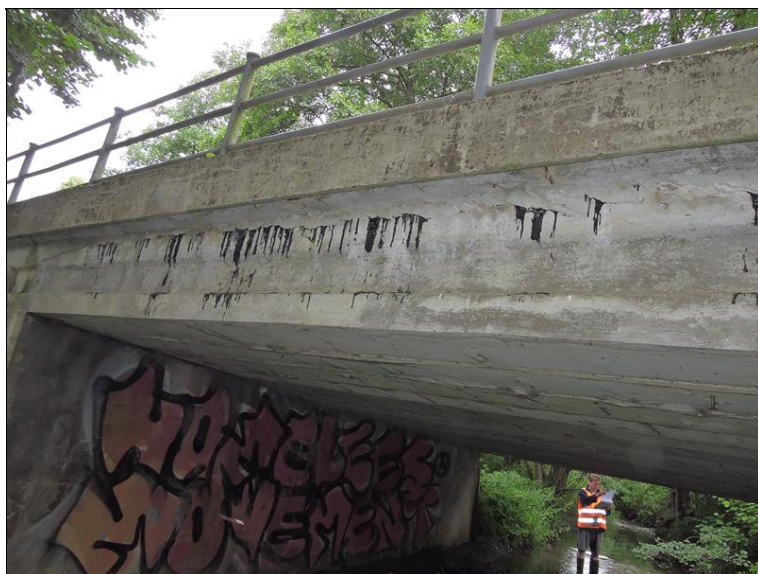
Vodorovná trhлина v čelní zdi s protékajícím asfaltem na obou koncích. Zatékání, silné inkrustace.

2.1 Nosná konstrukce

Zatékání na pohledové plochy pod římsami, více je to patrné na levé návodní straně, rezavé výtoky, zelené zbarvení, vápenné výluhy. Na podhledu NK degradace betonu, nekvalitně provedené spáry, místy opravované, zelené zbarvení povrchu. Nedostatečné krytí třmínků - koroze, odpad krycích vrstev.

3.3.1 Římsa

Degradace povrchu říms, svislé plochy potečené, uchycené mechy, horní plochy porůstají vegetací. Dochází k průsaku pod obě římsy.

| [8] | 2.1 Nosná konstrukce | Sanace krajních nosníků, doplnění krycí vrstvy třmínků, oprava omítky na podhledu a rozích opěr. |
| [9] | 2.1 Nosná konstrukce | Odstranit z povrchu prefabrikátů uvolněnou vrstvu betonu, provést pasivaci korodující výztuže a provést nové krytí. |

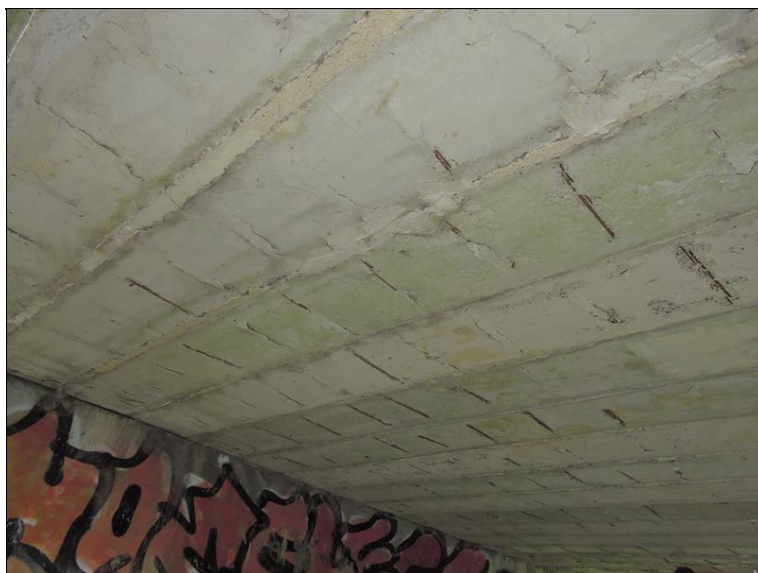
Podhled NK (po celé ploše) - viditelná zkorodovaná výztuž, opadané krycí vrstvy

2.1 Nosná konstrukce

Vlivem zatékání z pod římsami dochází k rozpadu a odpadání krycích vrstev krajních nosníků, korozi výztuže.

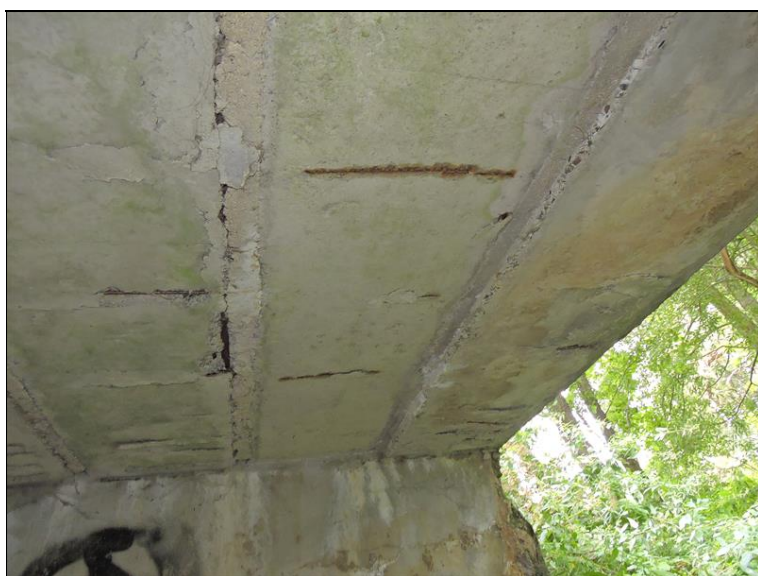
Opadané krycí vrstvy, zkorodovaná výztuž, mechy - levá strana OP1

1.2 Mostní podpěry a křídla

Povrch omítky degradovaný, potečení z úložných prahů, na levé návodní straně silné zamáčení rohu opěr průsaky dilatacemi a velká míra vápenných výluh, zelené zbarvení. V patě jsou opěry zamáčené vodotečí.

2.1 Nosná konstrukce

Vlivem zatékání z pod římsami dochází k rozpadu a odpadání krycích vrstev krajních nosníků, korozi výztuže.

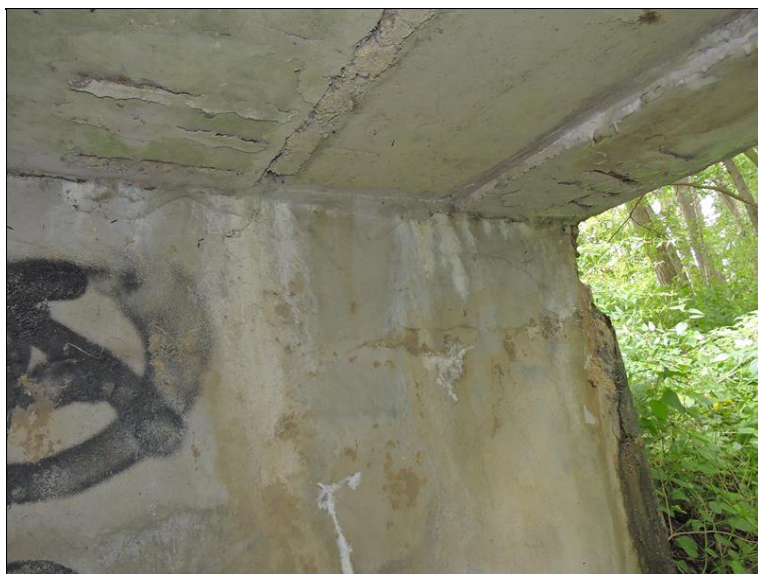
Zatékání v místě uložení s inkrustací a vyluhy - levá strana OP1

1.2 Mostní podpěry a křídla

Povrch omítky degradovaný, potečení z úložných prahů, na levé návodní straně silné zamáčení rohu opěr průsaky dilatacemi a velká míra vápenných výluh, zelené zbarvení. V patě jsou opěry zamáčené vodotečí.

2.1 Nosná konstrukce

Vlivem zatékání z pod římsami dochází k rozpadu a odpadání krycích vrstev krajních nosníků, korozi výztuže.

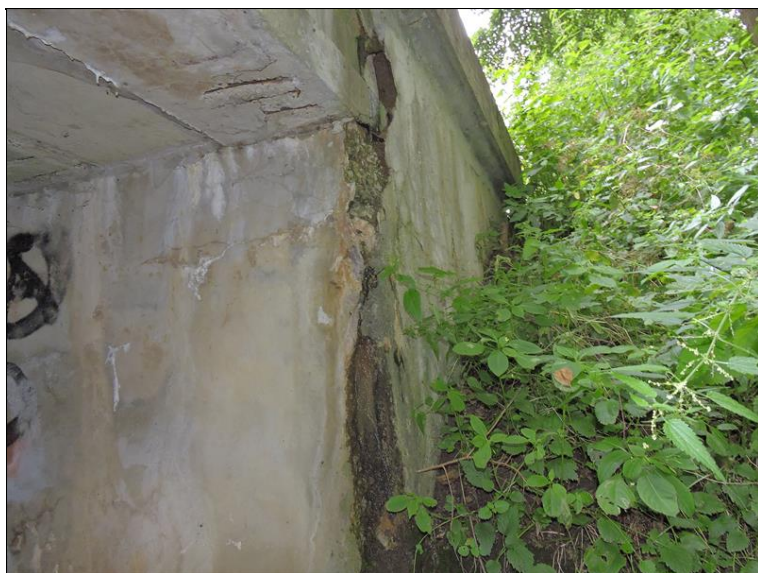
Degradace betonu, zamáčení, vyluhy a celkový rozpad levého horního rohu OP1

1.2 Mostní podpěry a křídla

Povrch omítky degradovaný, potečení z úložných prahů, na levé návodní straně silné zamáčení rohu opěr průsaky dilatacemi a velká míra vápenných výluh, zelené zbarvení. V patě jsou opěry zamáčené vodotečí.

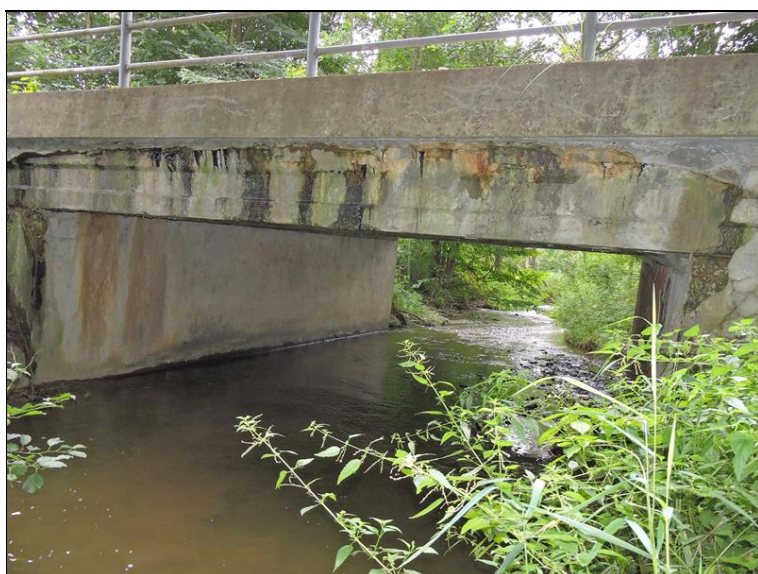
DSCN6463.JPG

3.3.1 Římsa

Degradace povrchu říms, svislé plochy potečené, uchycené mechy, horní plochy porůstají vegetací. Dochází k průsaku pod obě římsy.

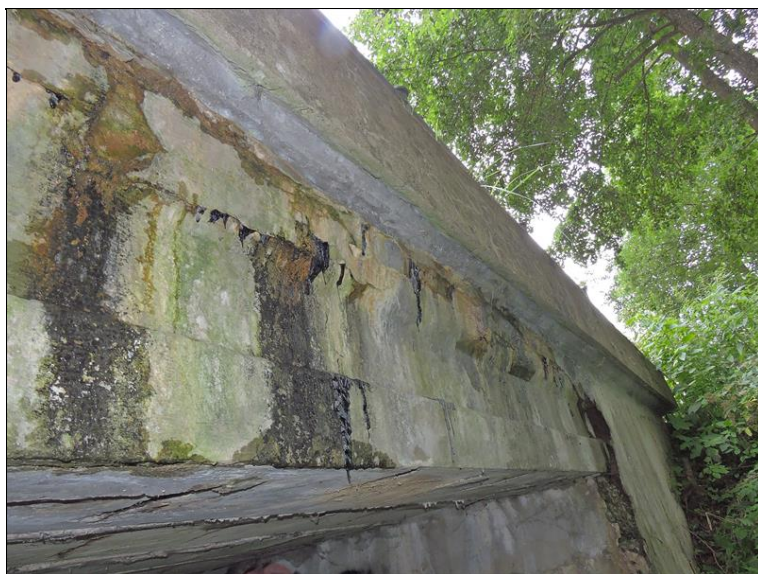
Zatékání pod levou mostní římsou, vodorovná trhlina nad NK - z ní protéká asfalt. Na koncích při přechodu na křídla inkrustace a zavlhání.

2.1 Nosná konstrukce

Zatékání na pohledové plochy pod římsami, více je to patrné na levé návodní straně, rezavé výtoky, zelené zbarvení, vápenné výluhy. Na podhledu NK degradace betonu, nekvalitně provedené spáry, místy opravované, zelené zbarvení povrchu. Nedostatečné krytí třmínků - koroze, odpad krycích vrstev.

3.3.1 Římsa

Degradace povrchu říms, svislé plochy potečené, uchycené mechy, horní plochy porůstají vegetací. Dochází k průsaku pod obě římsy.

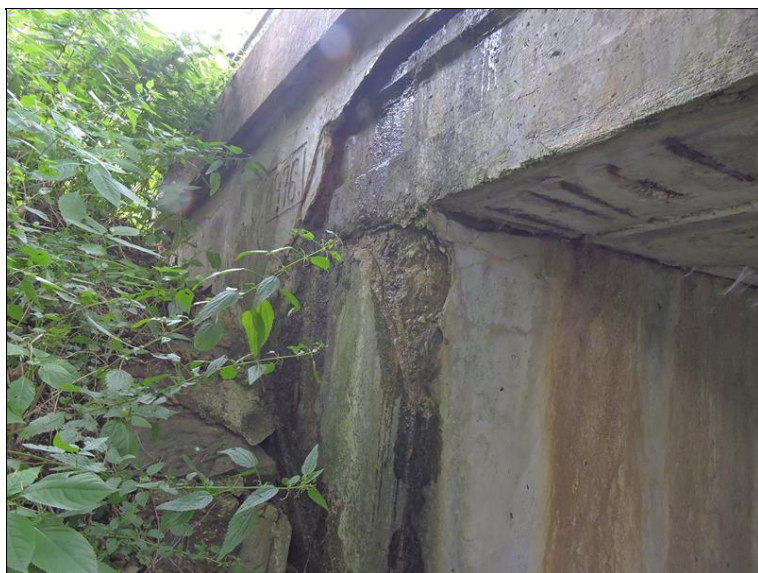
OP2 na levé straně - chybějící degradovaný roh

1.2 Mostní podpěry a křídla

Povrch omítky degradovaný, potečení z úložných prahů, na levé návodní straně silné zamáčení rohu opěr průsaky dilatacemi a velká míra vápenných výluh, zelené zbarvení. V patě jsou opěry zamáčené vodotečí.
