Z P R Á V A č. 112/21

Diagnostický průzkum mostu ev.č. 11271-2 přes řeku Želetavku před obcí Meziříčko MEZIŘÍČKO

STAVBA-OBJEKT: most ev.č.11271 přes řeku Želetavku před obcí Meziříčko

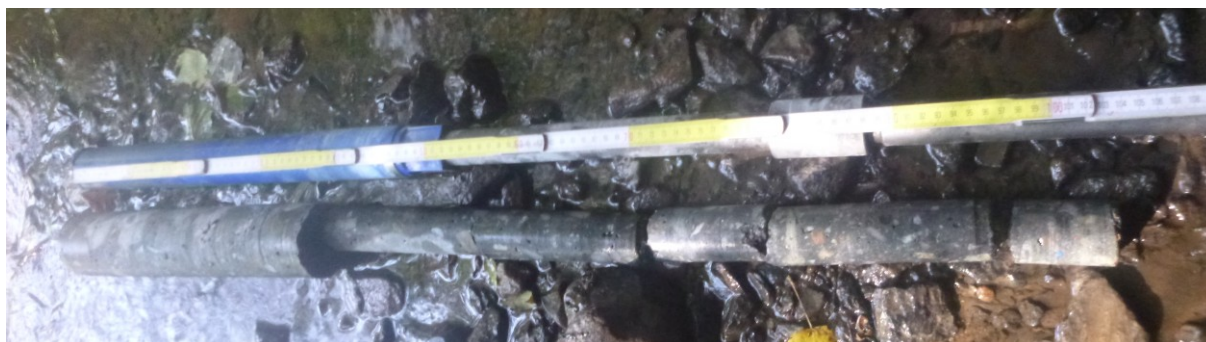
Foto 3.2: Dokumentace vývrtu ke zjištění tloušťky opěry - sonda SK3

Byla provedena vrtaná sonda SK3 ke zjištění tloušťky opěr. Sonda byla provedena metodou jádrového vrtání přístrojem CEDIMA do opěry 1. Průměr vrtu byl zvolen 112 a 52 mm. Jádrovým vrtem bylo zjištěno, že opěra je tloušťky cca 1100 mm. Opěra je v celé tloušťce provedená jako betonová se železobetonovými úložnými prahy. Dokumentace vrtu ke zjištění tloušťky opěry je provedena na fotografii 3.2. Místo provedení vrtu je znázorněno ve schématu v příloze č.4.

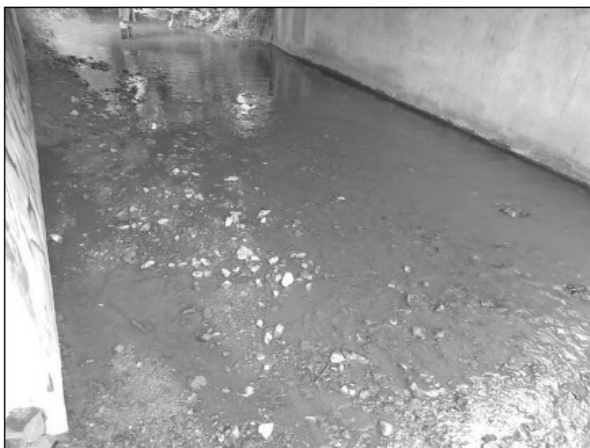
DSCN6451.JPG

V korytě potoka je bahnitý nános. Koryto a svahy v okolí mostu jsou porostlé vysokou plevelnou vegetací a nízkými dřevinami.

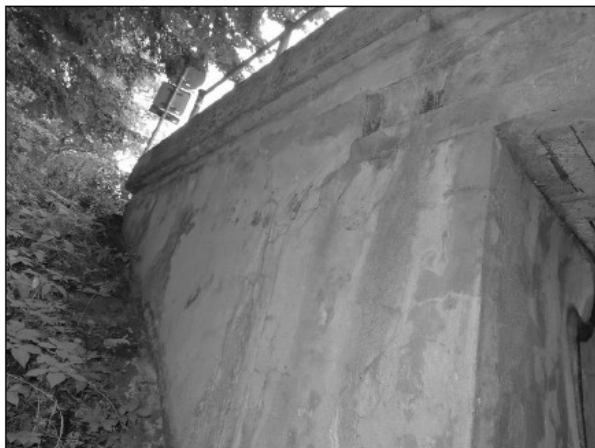
Trhliny, výluhy, inkrustace - křídlo č. 1, pravá strana

Omítka křídel porušená trhlinami s průsaky - zřejmě proběhla sanace, průsaky pod římsou, vápenné výluhy, inkrustace.

| [3] | 1.2 Mostní podpěry a křídla | Provést zapravení trhlin. |

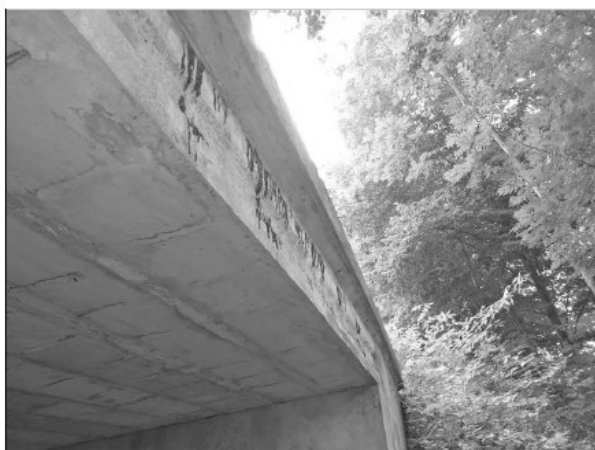
Pravá mostní římsa

Degradace povrchu říms, svislé plochy potečené, uchycené mechy, horní plochy porůstají vegetací. Dochází k průsaku pod obě římsy.

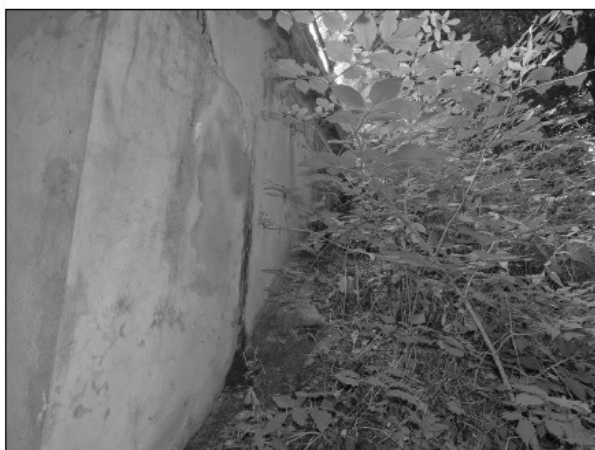
Trhlina, zavlhání, inkrustace - křídlo č. 2, pravá strana

Omítka křídel porušená trhlinami s průsaky - zřejmě proběhla sanace, průsaky pod římsou, vápenné výluhy, inkrustace.

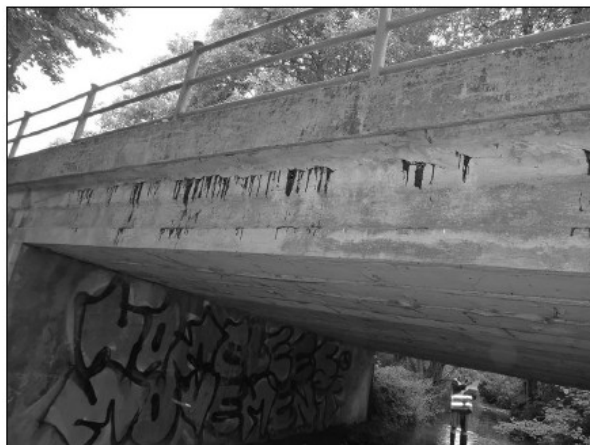
Vodorovná trhlina v čelní zdi s protékajícím asfaltem na obou koncích. Zatékání, silné inkrustace.

Zatékání na pohledové plochy pod římsami, více je to patrné na levé návodní straně, rezavé výtoky, zelené zbarvení, vápenné výluhy. Na podhledu NK degradace betonu, nekvalitně provedené spáry, místy opravované, zelené zbarvení povrchu. Nedostatečné krytí těminků - koroze, odpad krycích vrstev.

Degradace povrchu říms, svislé plochy potečené, uchycené mechy, horní plochy porůstají vegetací. Dochází k průsaku pod obě římsy.

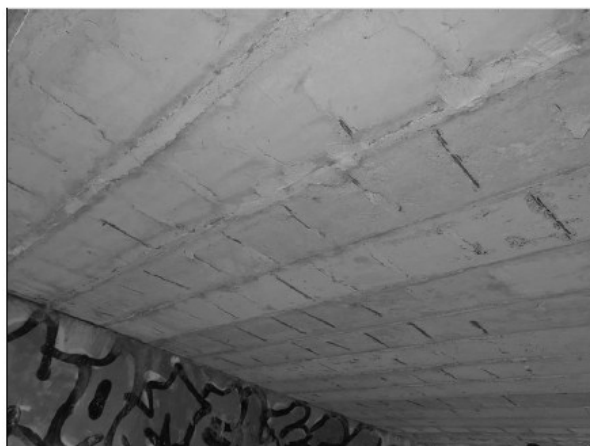
Podhled NK (po celé ploše) - viditelná zkorodovaná výztuž, opadané krycí vrstvy

Vlivem zatékání z pod římsami dochází k rozpadu a odpadání krycích vrstev krajních nosníků, korozi výztuže.

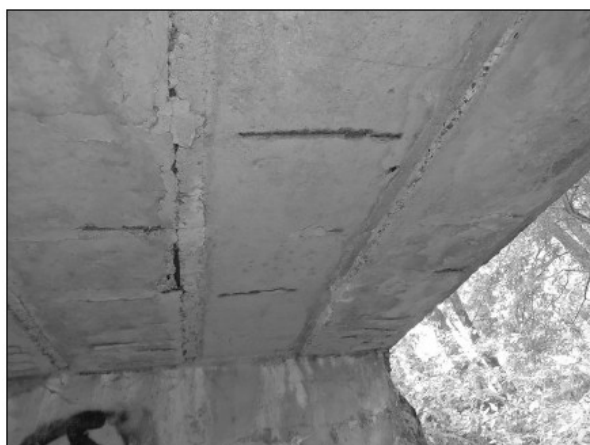
Opadané krycí vrstvy, zkorodovaná výztuž, mechy - levá strana OP1

Povrch omítky degradovaný, potečení z úložných prahů, na levé návodní straně silné zamáčení rohu opěr průsaky dilatací a velká míra vápenných výluh, zelené zbarvení. V patě jsou opěry zamáčené vodotečí.

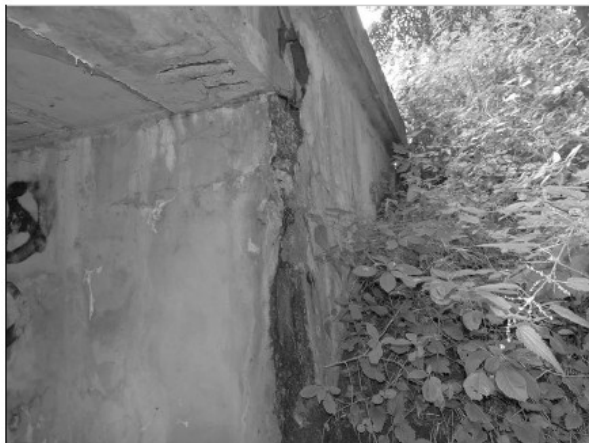
Degradace betonu, zamáčení, výluhy a celkový
rozpad levého horního rohu OP1

Povrch omítky degradovaný, potečení z úložných prahů, na levé návodní straně silné zamáčení rohu opěr průsaky dilatací a velká míra vápenných výluh, zelené zbarvení. V patě jsou opěry zamáčené vodotečí.

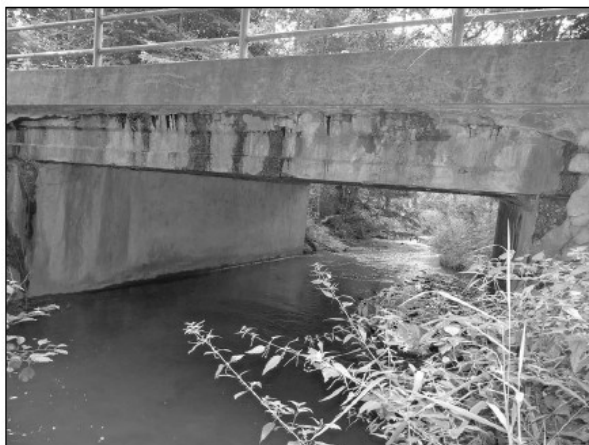
DSCN6463.JPG

Degradace povrchu říms, svislé plochy potečené, uchycené mechy, horní plochy porůstají vegetací. Dochází k průsaku pod obě římsy.

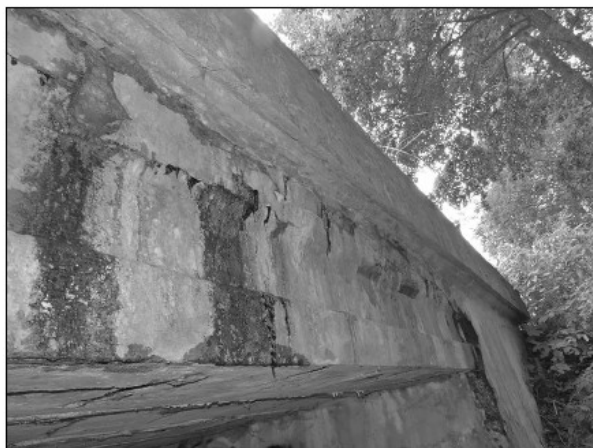
Zatékání pod levou mostní římsou, vodorovná trhlina nad NK - z ní protéká asfalt. Na koncích při přechodu na křídla inkrustace a zavlhání.

Zatékání na pohledové plochy pod římsami, více je to patrné na levé návodní straně, rezavé výtoky, zelené zbarvení, vápenné výluhy. Na podhledu NK degradace betonu, nekvalitně provedené spáry, místy opravované, zelené zbarvení povrchu. Nedostatečné krytí těmínků - koroze, odpad krycích vrstev.

Degradace povrchu říms, svislé plochy potečené, uchycené mechy, horní plochy porůstají vegetací. Dochází k průsaku pod obě římsy.

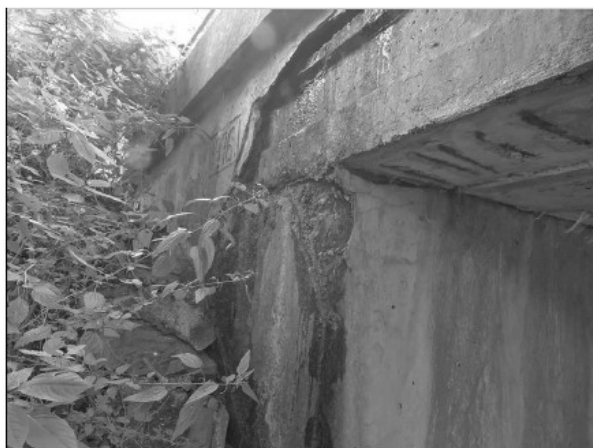
OP2 na levé straně - chybějící degradovaný roh

Povrch omítky degradovaný, potečení z úložných prahů, na levé návodní straně silné zamáčení rohu opěr průsaky dilatacemi a velká míra vápenných výluh, zelené zbarvení. V patě jsou opěry zamáčené vodotečí.

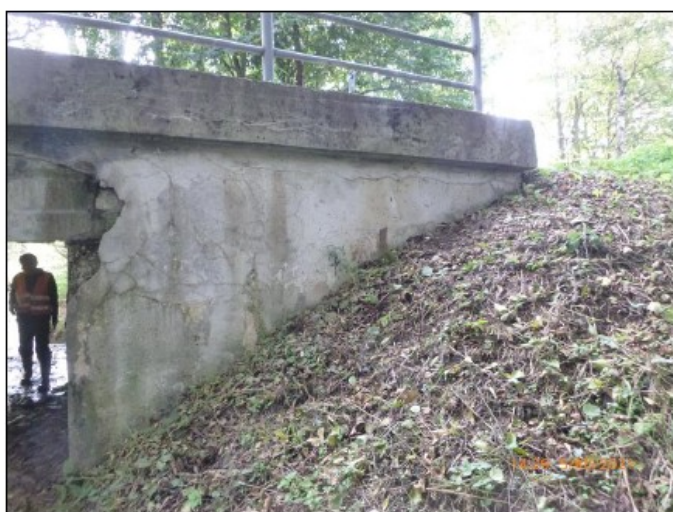
Pohled na levé křídlo opěry 1

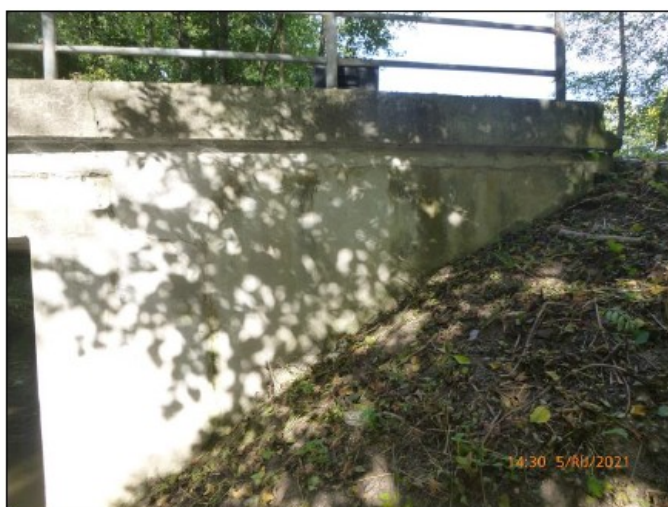
Pohled na pravé křídlo opěry 2

Zejména na levé straně četné trhliny s výluhy a průsaky v omítce. Trhliny s výluhy na styku opěr a křídel.

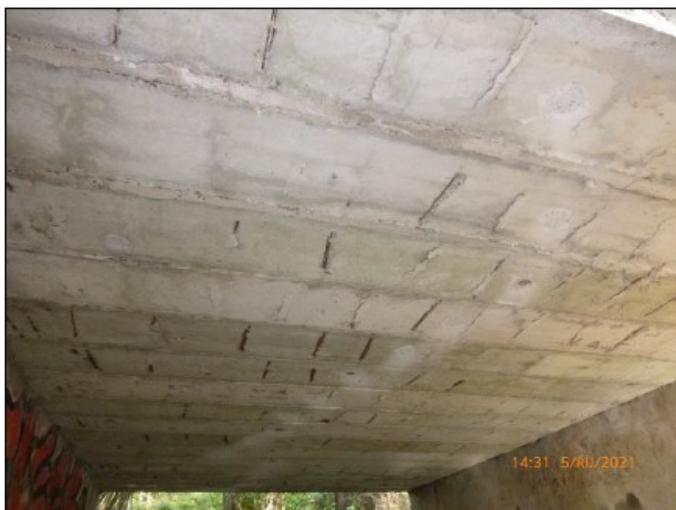
Podhled nosné konstrukce

Plošně dochází k odtržení krycích vrstev třmínků s povrchovou korozí.

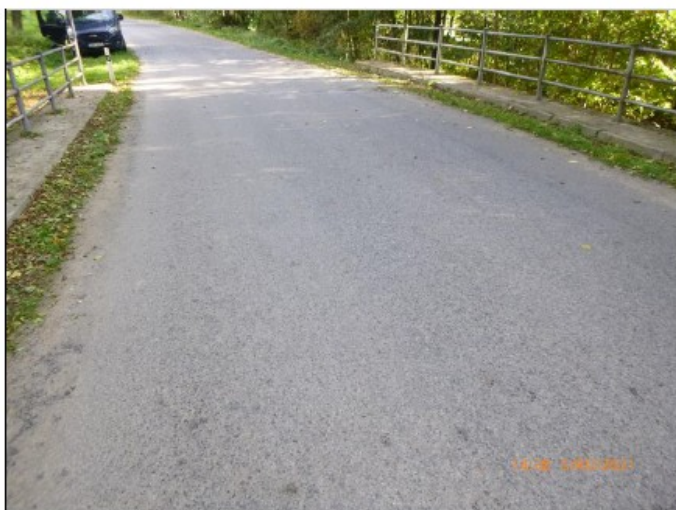
Vozovka na mostě

Příčné deformace ve vozovce v podobě mírně vyjetých kolejí. Krajnice jsou porostlé travinami.

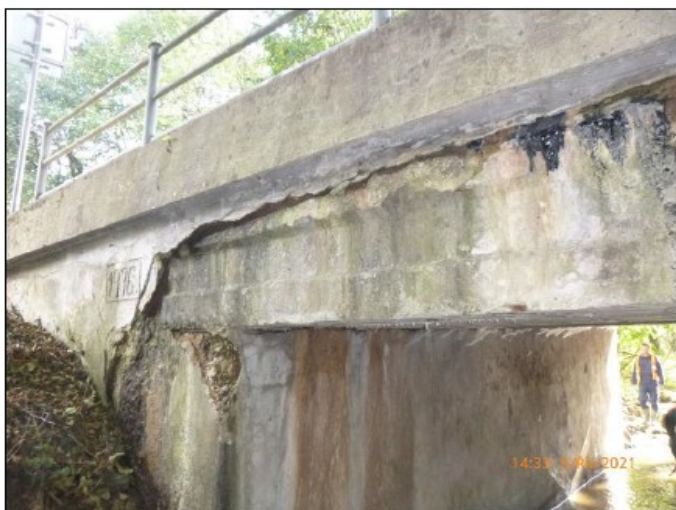
Trhliny s výluhy na bocích opěr. Beton na boku OP2 vlevo silně rozrušen v důsledku potékání a průsaků, omítka zcela rozrušena.

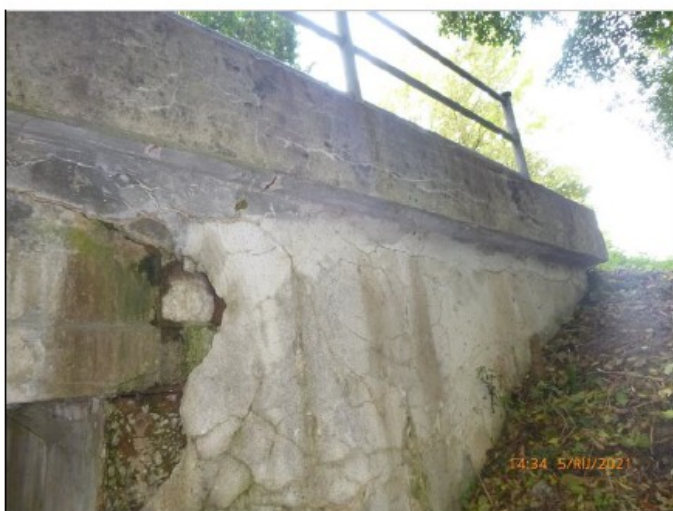
Zejména na levé straně četné trhliny s výluhy a průsaky v omítce. Trhliny s výluhy na styku opěr a křídel.

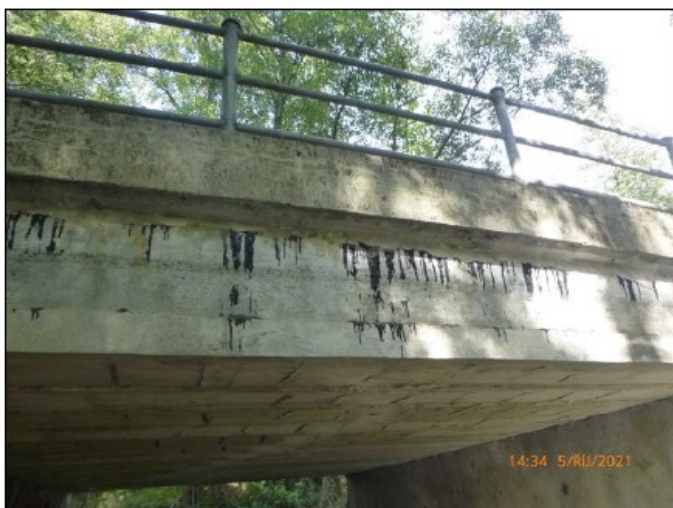
Výtékání asfaltu na boky krajních nosníků.

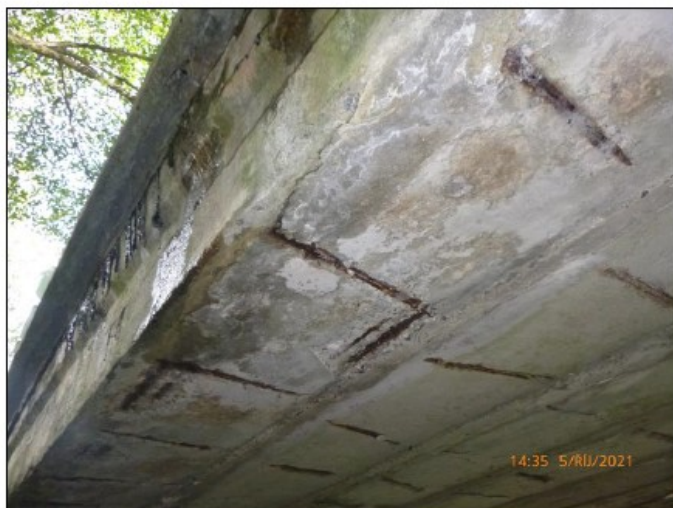
Plošně dochází k odtržení krycích vrstev třmínek s povrchovou korozi.

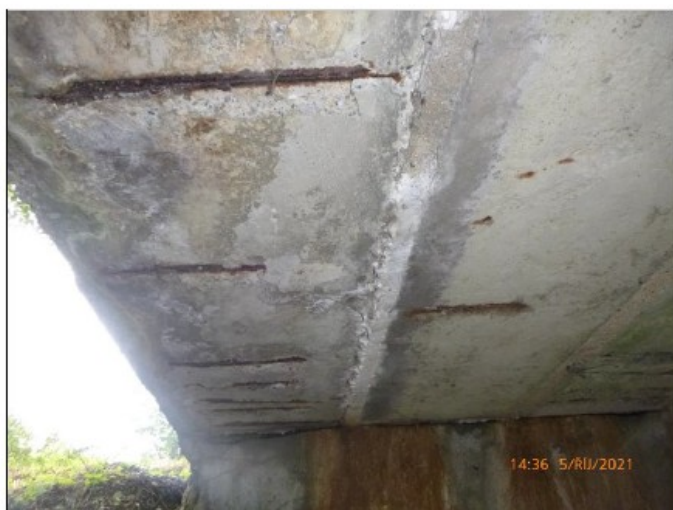
Plošně dochází k odtržení krycích vrstev třmínek s povrchovou korozi.

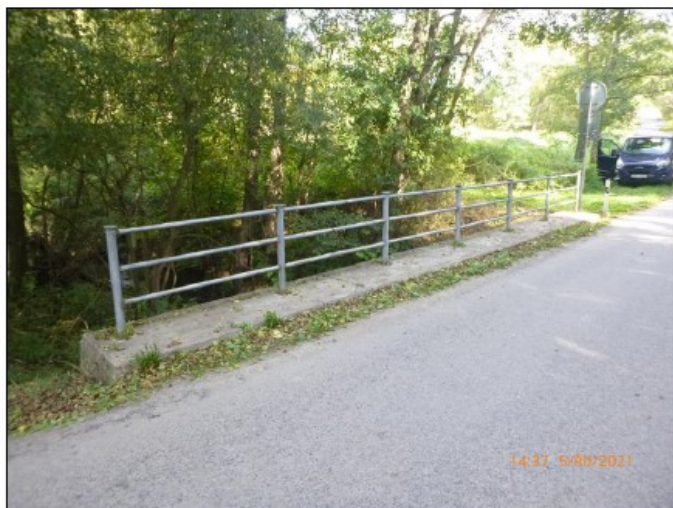
Lokální povrchová koroze zábradlí. Nátěr plošně dožilý. V místě kotvení sloupků uchycená drobná vegetace. Zábradlí je nenormové

| [6] | 4.2 Zábradlí | Opravit poškození zábradlí, očistit od koroze a obnovit nátěr. |

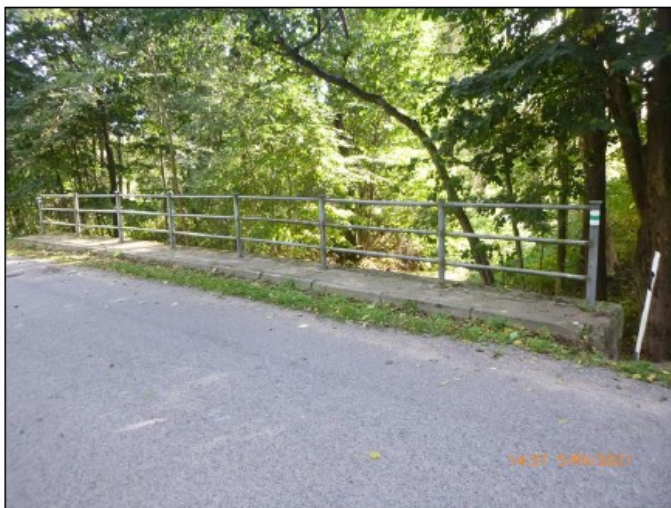
Lokální povrchová koroze zábradlí. Nátěr plošně dožilý. V místě kotvení sloupků uchycená drobná vegetace. Zábradlí je nenormové

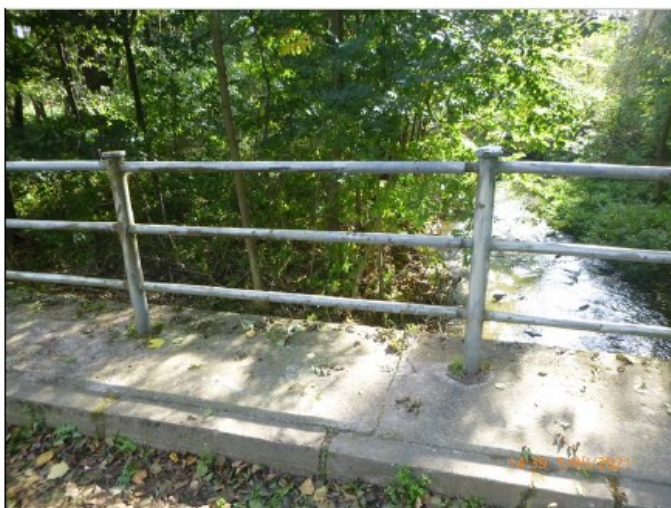
Povrchová degradace říms. Lokálně uchycený mech, horní plochy porůstají travou.

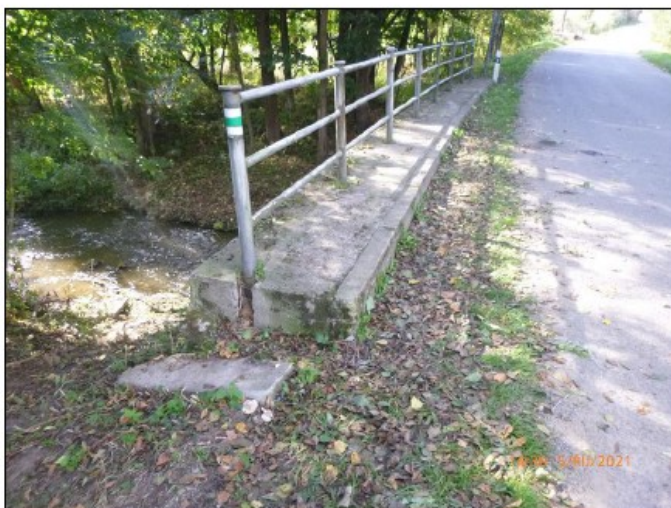
Na konci římsy za OP2 došlo k odpadnutí betonových desek z čel říms (pravděpodobně ztracené bednění)

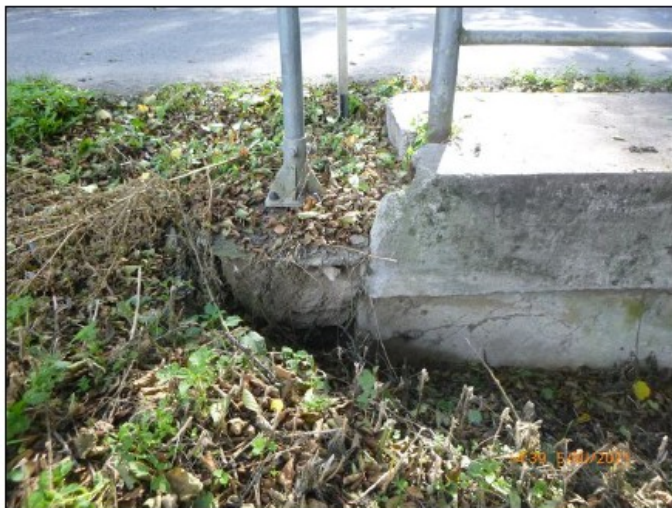
Dochází k erozi svahů, zejména vlevo za OP2.
