Most 409-011

Most Kamenice n/Lipou

HLAVNÍ PROHLÍDKA

Datum provedení prohlídky: 25.7.2020

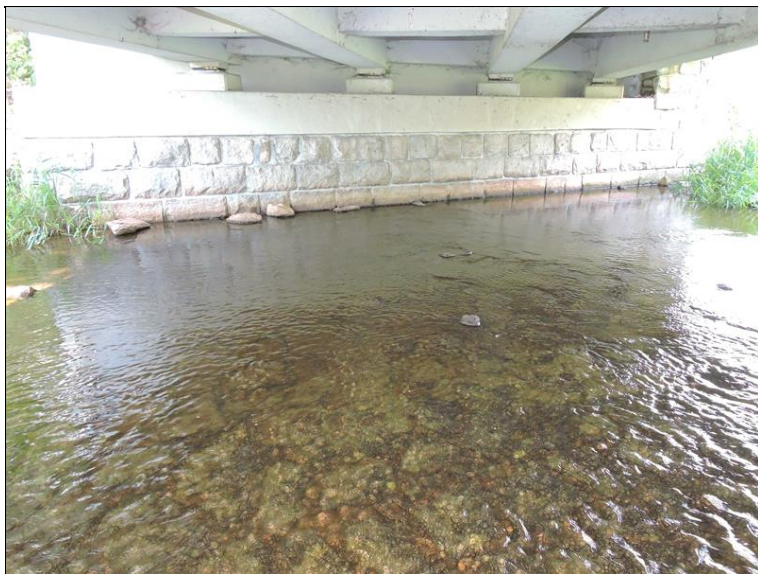
Pohled na opěru č. 1

[1.2] 1.2.3 Úložný práh Úložný práh opěry č. 1 je zanesený nečistotami.

| [3] | 1.2.3 | Úložný práh | Vyčistit úložný práh opěry č. 1 od nečistot. |

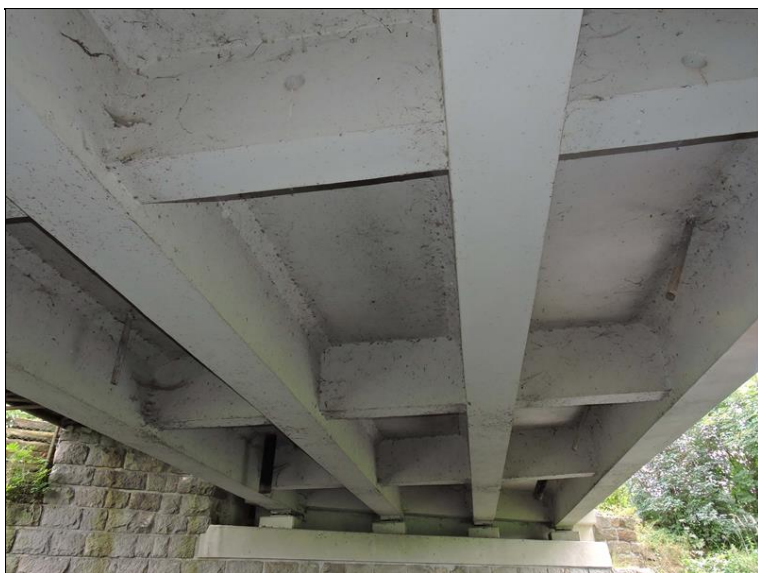
Podhled na nosnou konstrukci

[2.1] 2.1 Nosná konstrukce Na podhledu nosné konstrukce jsou viditelné podélné trhliny, dále trhliny podél výztuže a ve spárách mezi nosníky.
Byly pozorovány poruchy - trhliny na trámech v místě uložení. Dále pak podélná trhlina na trámu č. 4 v polovině podhledu na levé straně.
Na trámu č. 4 na pravé povodní straně nad opěrou č. 2 dochází k hloubkové degradaci betonu a opadávání. Toto odhalilo beton velice nízké kvality, který se dá škrábat prstem.
Z důvodu značného výskytu pavoučích sítí, není možná důkladná prohlídka podhledu NK.

| [1] | 2.1 | Nosná konstrukce | Očištění celého podhledu NK od pavoučích sítí a provést podrobnou pasportizaci trhlín a stanovit jejich příčinu. Následně rozhodnout o vhodném způsobu sanace. |

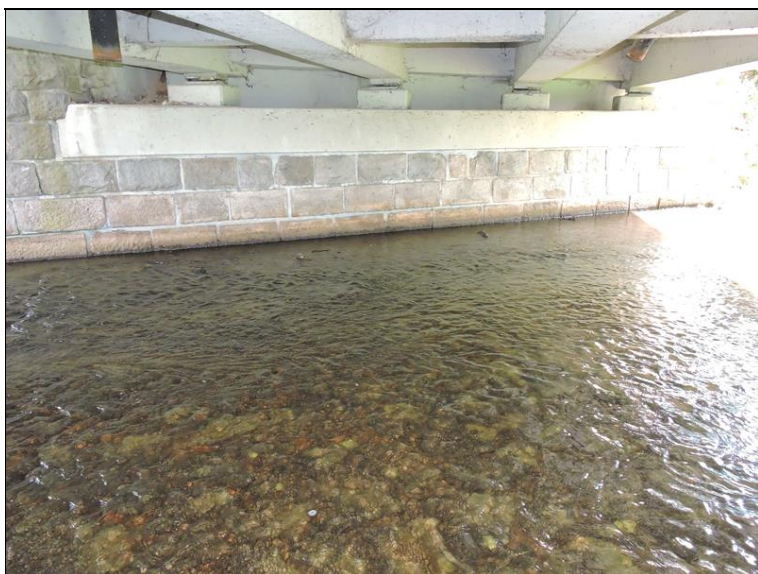
Pohled na opěru č. 2

[2.2] 2.3 Mostní závěry Mostní závěry nejsou funkční, v místech podpovrchové dilatace je vozovka popraskaná, nerovná. Nad opěrou č. 2 je patrný průsak mostními závěry do prostoru uložení.
