II/112 Křelovice - propustek ev.č.112-219P

| PŘÍLOHA: ZÁVEŘEČNÁ ZPRÁVA Z ANALYZY<br>VOZOVKOVÝCH VRSTEV NA OBSAH PAU | | | Příloha: | |

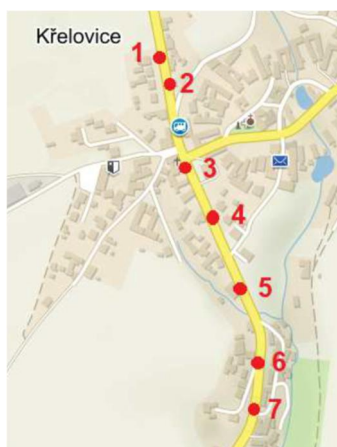
*Umístění sond při provedené diagnostice vozovky – SILAB zk. lab. s.r.o., 06/2019*

Společnost SILAB zkušební laboratoř s.r.o. provedla jádrové vývrty v umístění dle předchozích sond č. 2 (staničení cca km 49,470) a č. 6 (staničení cca km 49,940). Počet vrtů je v souladu s vyhláškou č. 130/2019 Sb – dle tab. č 1 stačí jeden dílčí vzorek na 5000 m<sup>2</sup>, resp. 1 směsný vzorek na 20 000 m<sup>2</sup> vztažné plochy. Celková uvažovaná plocha je cca 5500 m<sup>2</sup>. Provedení vývrtů bylo provedeno 13.2.2020.
