ZPRÁVA Z DIAGNOSTICKÉHO PRŮZKUMU VOZOVKY

„Sil. II/354 Ostrov nad Oslavou“

Objednatel zprávy:	Krajská správa a údržba silnic Vysočiny, p.o.
Sídlo objednatele:	Kosovská 16, Jihlava
Účel zprávy:	Diagnostický průzkum vozovky a doporučení způsobu opravy
Zprávu provedl:	Milan BECK, DiS., Petr MARTSCHINI, Martin HOŠEK
Číslo zprávy:	P89-2021

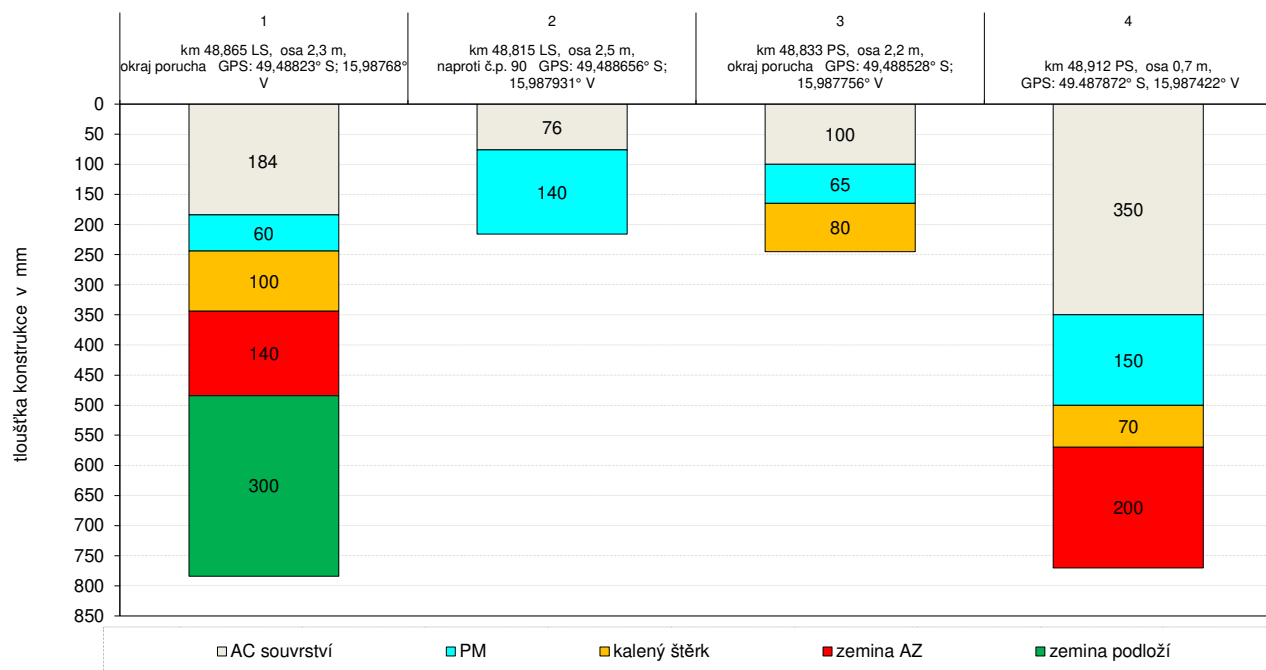
Grafické znázornění konstrukce vozovky - II/359 Ostrov nad Oslavou

Jedná se o směrově nerozdělenou komunikaci. Z konstrukčního hlediska se jedná o netuhou vozovku s krytem z AC vrstev. Trasa je vedena přibližně v původním půdorysném profilu historické komunikace s lokálními úpravami trasy do stávajícího uspořádání, zejména pak příčného profilu, kdy byla komunikace rozšiřována a zesilována. Konstrukce vozovky je z pohledu geneze a skladby stmelěných AC vrstev extrémně heterogenní, kdy na každé ze sond byla identifikována odlišná konstrukce

vozovky. Konstrukce na jednotlivých sondách se tak zásadně liší v mocnosti jednotlivých AC vrstev. Na části sond byla zaznamenána velmi subtilní a zcela neadekvátní skladba konstrukce vozovky s ohledem na TDZ. V konstrukci vozovky se rovněž v zámrazné hloubce vyskytují namrzavé až nebezpečně namrzavé materiály – zeminy G4 GM – štěrky hlinitý – kalené štěrky, které byly pravděpodobně historickou obrusnou vrstvou. Stmelené vrstvy krytu a zejména podkladní vrstvy PM jsou masivně degradované, porušené a na většině sond rozpadlé.

- AC vrstvy vykazují masivní degradaci s lokálním poškozením.
- AC souvrství je nehomogenní v podélném i příčném profilu
- Poškození vrstev je zejména v souvislosti s subtilní a nedostatečnou mocností

AC vrstev v trase, degradací pojiva či poškozením reflexními trhlinami z podkladních stmelených vrstev, které jsou různého původu (sítové trhliny, olámané okraje, konstrukční poruchy vlivem subtilní konstrukce, ...).

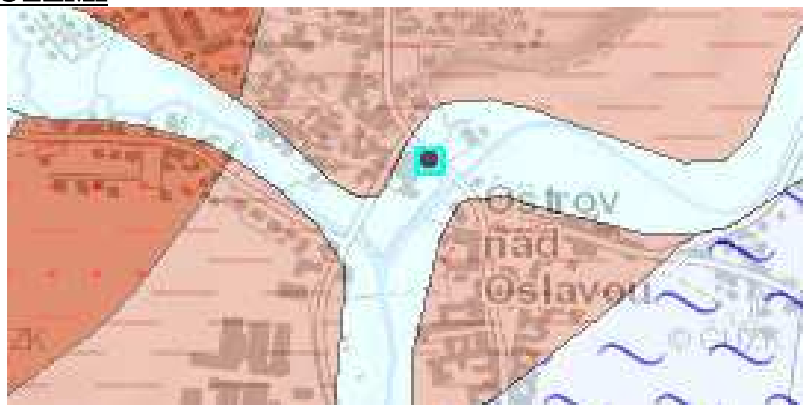
H. GEOLOGIE ÚZEMÍ

Dle informací z ČGS je geologie trasy z pohledu geologické geneze hornin rozdílná. Na části trasy v blízkosti nivy řeky Oslavy a Bohdalovského potoka jsou dle dat z ČGS zastoupeny sedimentární nezpevněné horniny. Na části trasy pak eluviální zeminy, rozpadlé matečné horniny. Dle zjištění průzkumu jsou zastižené zeminy v korelaci s předpoklady z ČGS.

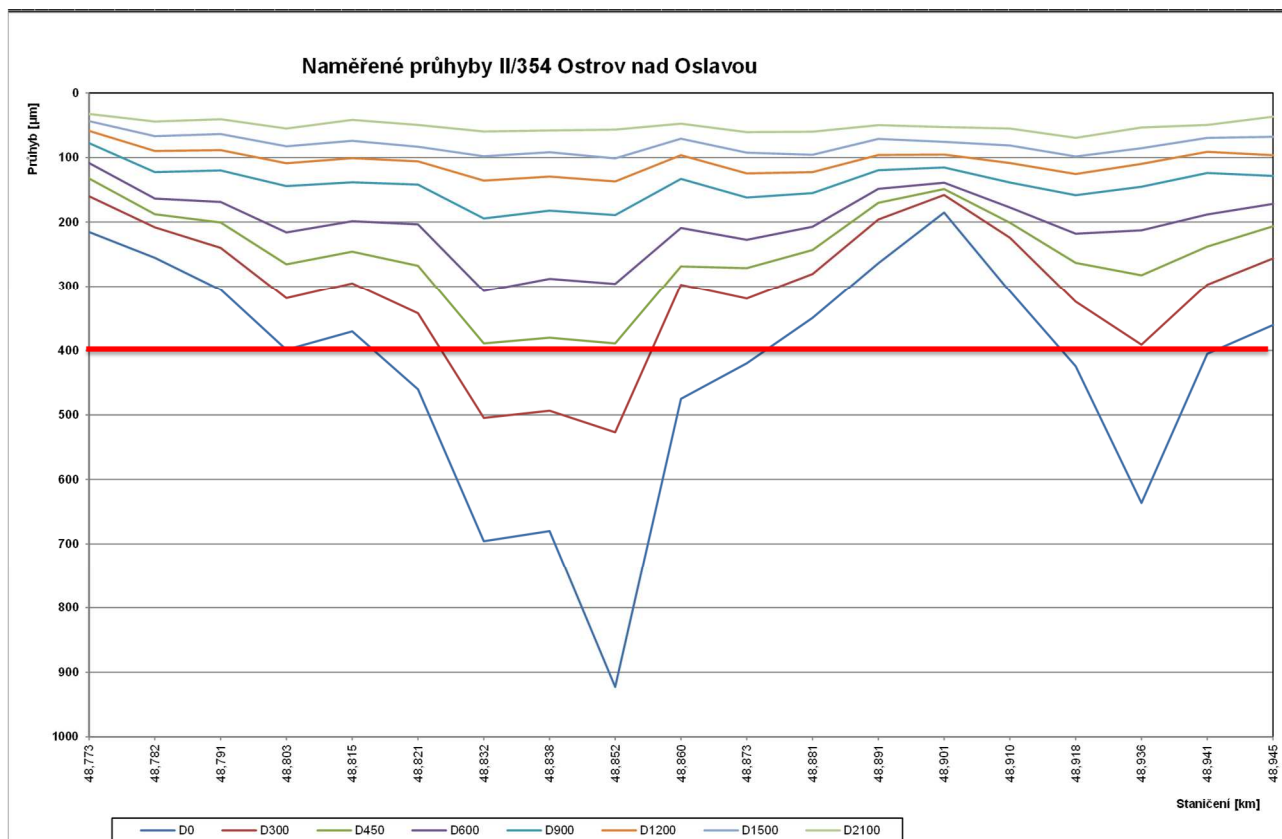
Zjištěné průhyby, výsledky vypočtených rázových modulů pružnosti jsou uvedeny v příloze č. 5.

1. extrémně rozdílnou mechanickou účinnosti stávající konstrukce vozovky s extrémně odlišnými zaznamenanými průhyby pod návrhovým zatížením v celé dotčené trase (zaznamenané průhyby 185-923 μm)

2. byly zaznamenány významné rozdíly v kvalitě jednotlivých konstrukčních vrstev zapříčiněné jednak stavem porušení – trhliny, nespojení vrstev, rozpad vrstev a zejména extrémními rozdíly v mocnosti AC vrstev oproti přilehlým úsekům

3. AC souvrství vykazuje extrémně rozdílné parametry, což souvisí primárně s porušením historických a mocností AC vrstev.
4. Podkladní vrstvy vykazují rovněž velmi rozkolísané, avšak převážně dostatečné parametry ve smyslu TP 170.

5. parametry podloží byly identifikovány na min. parametru modulu pružnosti cca $E = 47 \text{ MPa}$ t.j. cca 40 MPa Edef2. Celkově pak s relativně dostatečnými parametry – 85% kvantil $E = 48 \text{ MPa}$. – cca $40\text{-}45 \text{ MPa}$ Edef2

6. Životnost vozovky dle teoretického posouzení ve smyslu TP 87 je ve stávajícím stavu nedostatečná. Byla zjištěna zbytková životnost v 85% kvantilu 0 let

7. Návrh zesílení reflektuje identifikované parametry a reflektuje zejména identifikované mocnosti AC vrstev. Průměrné zesílení na životnost 20 let je 8 cm s maximem 21 cm. viz *příloha č. 5*.
