Most 350 – 004

Most přes Sázavu před Přibyslaví

MIMOŘÁDNÁ PROHLÍDKA

Datum provedení prohlídky: 12.10.2017 Počasí: oblačno, teplota 10 °C

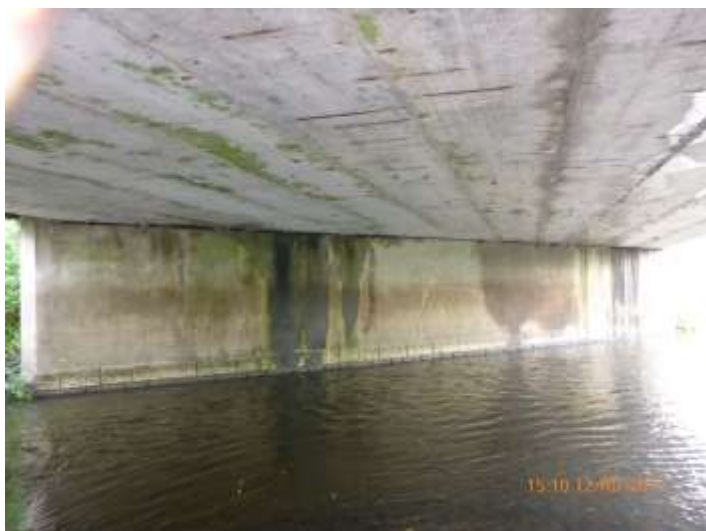
- 2.1 Mostní podpěry
- Opěra I
V ploše stopy po zatékání z úložného prahu.
Vodorovné trhliny v omítce opěry.
- Podpěra II
Potékání podpěry z úložného prahu a průsaky prakticky v celé ploše podpěry. Na povrchu výluhy a inkrustace. Četné vodorovné trhliny s výluhy .
Lokálně obnažená korodující výztuž úložného prahu s odtrženými krycími vrstvami
Do pole 2 chybí jeden kryt zvláštního zařízení
Uchycená drobná vegetace na bocích konzol úložného prahu

pohled na opěru 1 proti směru staničení
Potékání opěry z úložného prahu.
Vodorovné trhliny s výluhy v omítce.

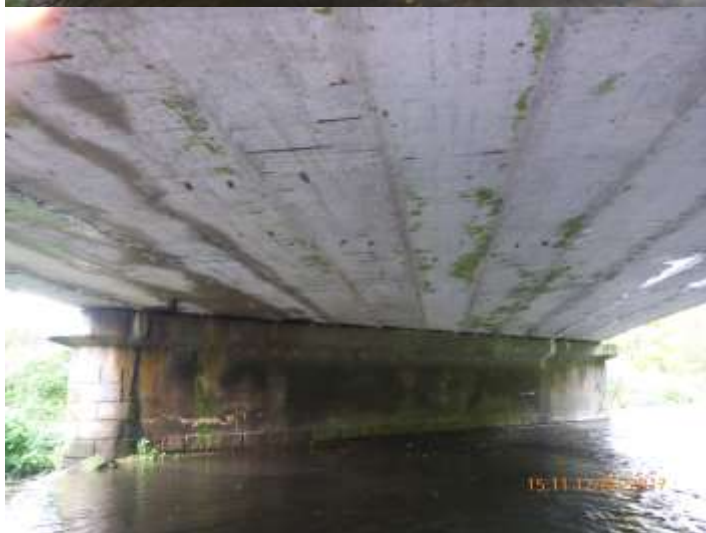
Pohled na podpěru 2 po směru staničení.
Silné potékání podpěry v celé ploše.
Výluhy a výkvěty v ploše podpěry.
Vodorovné trhliny v opěře s výluhy.
Lokální koroze svislých prutů výztuže
úložných prahů.

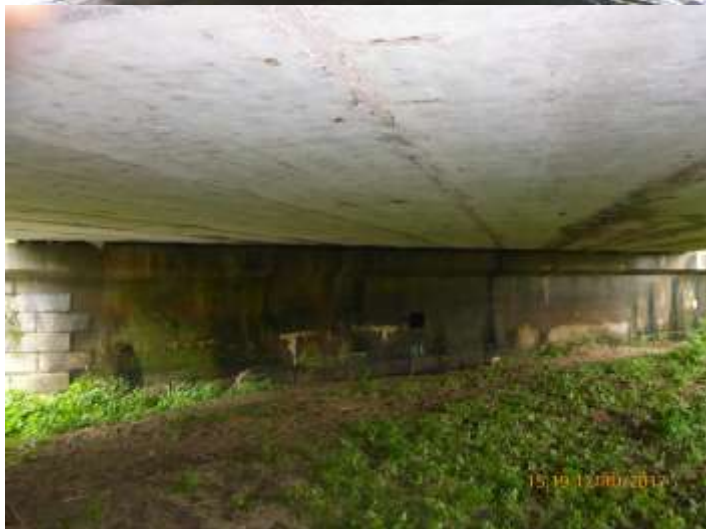
9.1		Nejsou
10. Cizí zařízení na mostě		
10.1		Cizí zařízení na pravém boku nosné konstrukce není správcem udržováno, ale neovlivňuje stav mostu. Chybí jeden kryt zvláštního zařízení na podpěře 2.

Pohled na podpěru 2 proti směru staničení.
Silné potékání podpěry v celé ploše.
Výluhy a výkvěty v ploše podpěry.
Vodorovné trhliny v opěře s výluhy.
Lokální koroze svislých prutů výztuže
úložných prahů.
1x chybějící kryt zvláštního zařízení

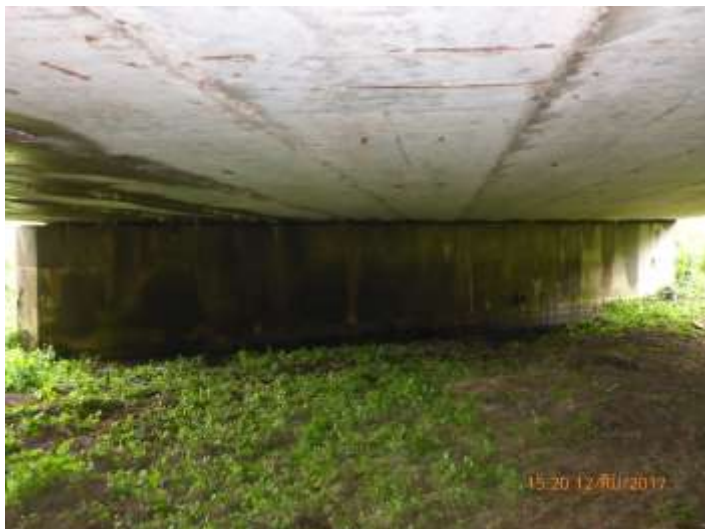
- Opěra III
Potékání a průsaky na opěře prakticky v celé ploše.
Na levém boku rozrušený beton do hloubky. Odpadá omítka na levém i pravém boku opěry
- 2.2 Křídla

Pohled na opěru 3 po směru staničení.
Silné potékání opěry v celé ploše.

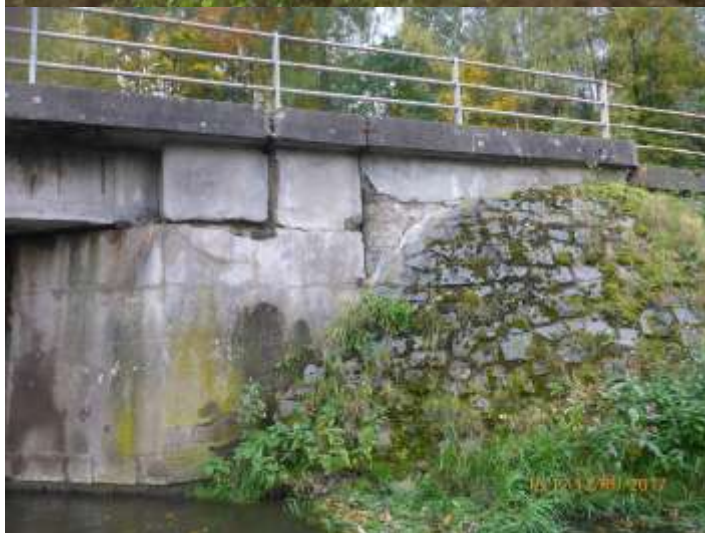
Křídlo opěry 1 vlevo + bok opěry
Odpadlá krycí vrstva a povrchová
degradace betonu křídla.

- Na levém křídle opěry 1 odpadá omítka a povrchově degradovaný beton
Na pravém křídle opěry 1 všesměrné trhliny v omítce.
Na levém křídle opěry 3 všesměrné trhliny v omítce.

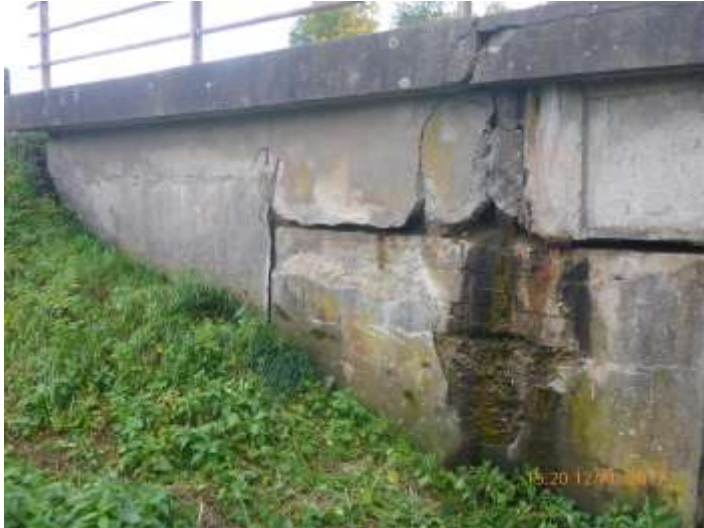
Křídlo opěry 3 vlevo + bok opěry

Všesměrné trhliny v omítce křídla.

Odpadá omítka a rozrušený beton boku opěry.

Rozrušený beton obetonování kotev krajního nosníku.

Koroze ocelolitinových ložisek.

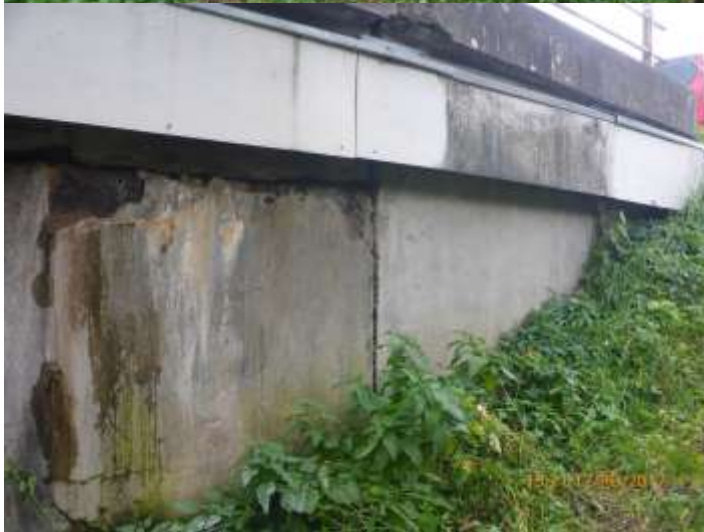
Křídlo opěry 3 vpravo + bok opěry

Rozrušená omítka boku opěry.

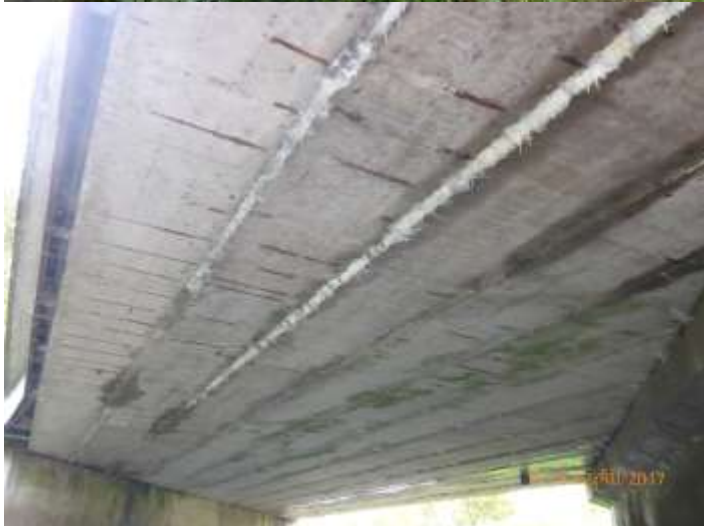
Podhled nosné konstrukce v poli 1

3. Nosná konstrukce
- 3.1
- Pole 1
Silné průsaky spárami mezi nosníky s tvorbou krápníčků zejména mezi krajními nosníky č.1 až č.4 a č.9 až č.12.
Lokálně také v ploše. Lokální průsaky pod římsou a potékání boku nosníku č.1.
Lokální koroze třmíneků uložených s minimálním až nulovým krytím.
Silné průsaky okolo odvodňovače mezi nosníky č.2 a č.3 u podpěry 2.
U podpor na více místech navrtány kabelové kanálky při vrtání odvodňovacích otvorů dutin nosníků.
Ojedinelé na podhledu vlasové trhliny s výluhy v místě kabelových kanálků.

Průsaky spárami mezi nosníky s inkrustacemi.

Lokálně vyrezlé třmínky na podhledu nosníků.

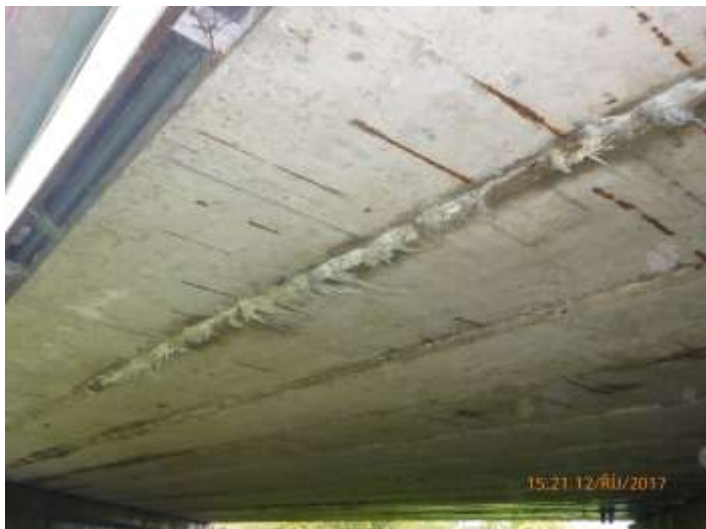
Podhled nosné konstrukce v poli 1

Průsaky spárami mezi nosníky s inkrustacemi.

Lokálně vyrezlé třmínky na podhledu nosníků.

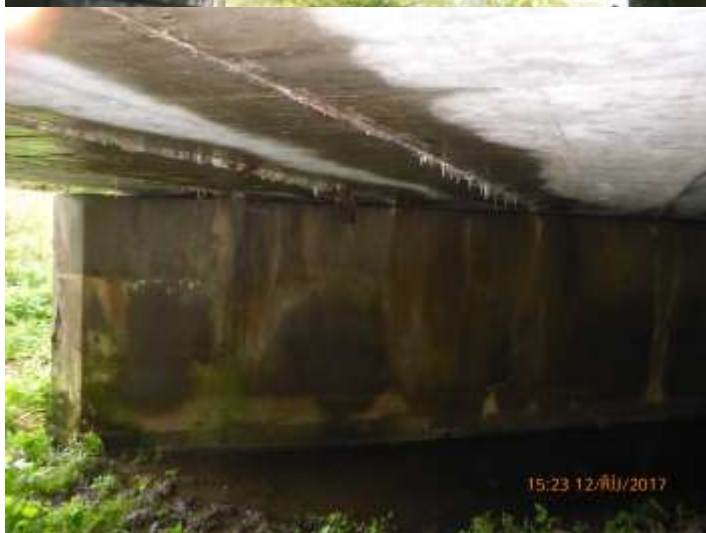
- Pole 2
Velmi silné průsaky spárou mezi nosníky č.1 a č.2 s tvorbou krápníčků. Silné průsaky spárami mezi nosníky č.2 až č.5 a nosníky č.9 až č.12. Průsaky lokálně také mezi dalšími nosníky zejména u podpěr. Podhled nosníků zamáčený.
Lokálně koroze třmíneků s minimálním až nulovým krytím.
Lokální průsaky pod římsou na bok nosníku č.1.
Vlasové trhliny s průsaky na podhledu nosníků v místě kabelových kanálků.
Koroze obnažené kotvy předpětí nosníku č.1 v uložení na opěře 3.

Silné průsaky nosnou konstrukcí v poli 2.

Silné průsaky na opěru 3 z úložného prahu.

Rozpadající se svod odvodňovače.

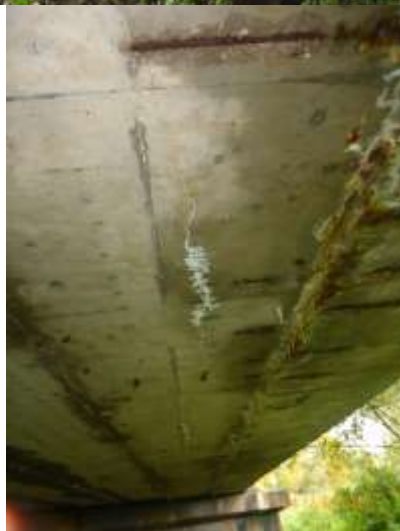
Trhlina s výluhem na podhledu nosníku č.2 v poli 2 v místě vedení kabelového kanálku.

Velmi silné průsaky spárou mezi nosníky č.1 a č.2.

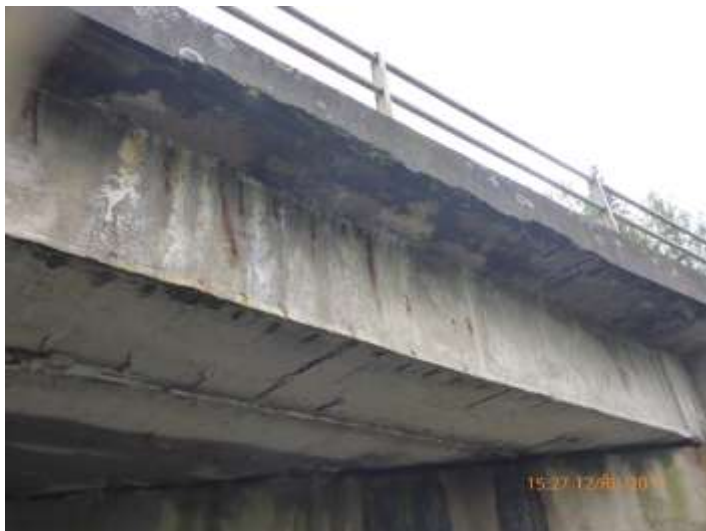
5.3	Římsy	V poli 1 vlevo je římsa na podhledu rozrušena s obnažením výztuže a uraženou okapnicí. Rozrušená římsa nad opěrou 3 vpravo i vlevo. Pravá římsa v poli 1 i v poli 2 rozrušena vodorovnými trhlínami s výluky

Rozrušení levé římsoy v poli 1.

Průsaky pod římsoy na bok nosníku č.1.

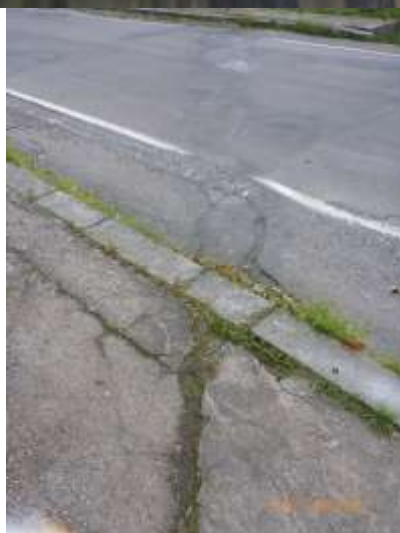
Pohled na vozovku v místě mostního závěru na opěře 3.

4.2	Mostní závěry	Na vozovce jsou v místech mostních závěru patrné trhliny a nerovnosti. Silné průsaky mostními závěry na úložné prahy.
5. Vozovka, chodníky, římsy, kolejový svršek, zálivky

Četné vysprávkky a trhliny v místě závěru

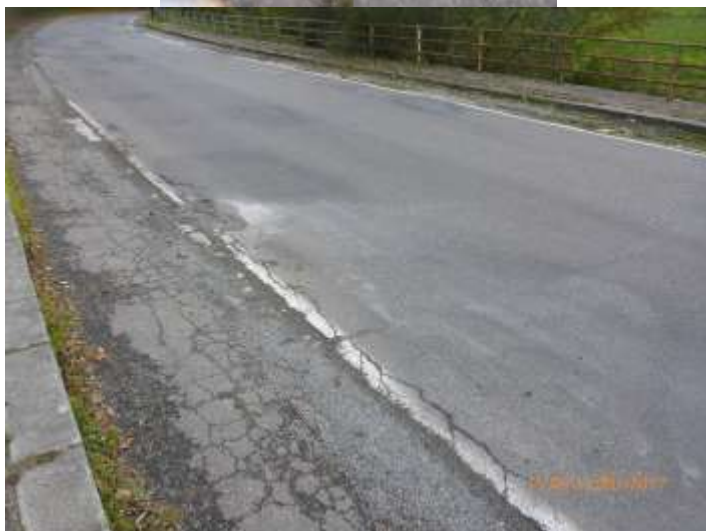
5.1	Vozovka	Na vozovce velké množství poruch v podobě vyjíždění kolejí, výtluků a vysprávek, trhlín a propadů. Propad vozovky za opěrou 1 vpravo.
5.2	Chodníky	Plošná povrchová degradace chodníků s rozpadem betonu a trhlínami. Lokální obnažení výztuže na povrchu. Vlevo a vpravo nad opěrou 3 vyvráceny obrubníky (jeden kus kamenného obrubníku spadlý vedle křídla na zemní těleso) a chodník rozrušen.

Celkový pohled na vozovku na mostě.

Četné vysprávkky, vyjeté koleje, nerovnosti, trhliny a výtlučky na vozovce.

Plošná povrchová koroze zábradlí.

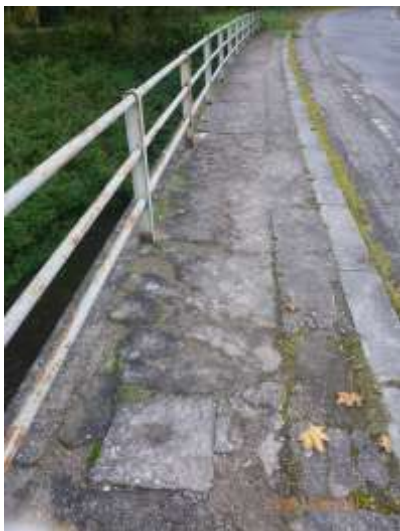
Rozrušený beton chodníku

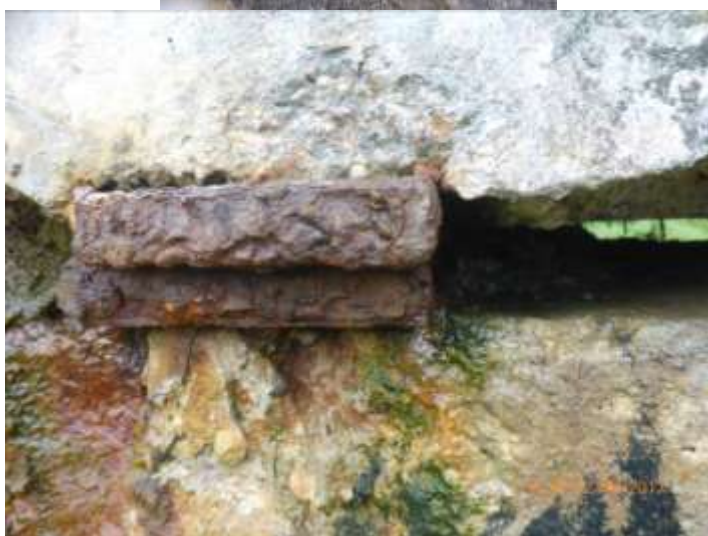
4. Ložiska, klouby, mostní závěry
- 4.1 Ložiska
- Vlivem zatékání na úložné prahy dochází ke korozi ocelolitinových desek. Úložné prahy jsou zanesené nečistotami.

detailní pohled na ocelolitinové desky ložisek z boku. Opěra 3 vlevo.

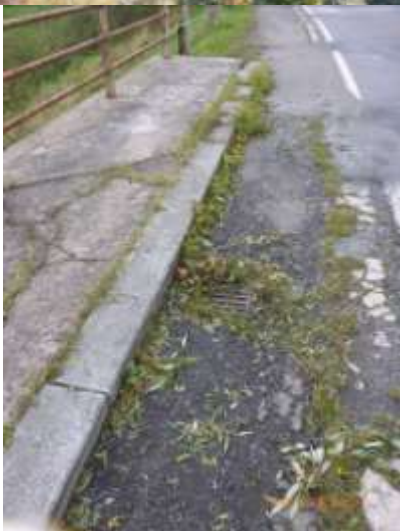
6. Izolační systém		
6.1		Nefunkční. Dochází k silným průsakům nosnou konstrukcí i na podpěry.
7. Odvodňovací zařízení		
7.1		Odvodňovače jsou zaneseny hlínou a vegetací. Na podhledu silná koroze svodů. V poli 2 celkový úplný rozpad svodu v důsledku koroze.

Částečně zanesená vpusť odvodňovače u opěry 3.

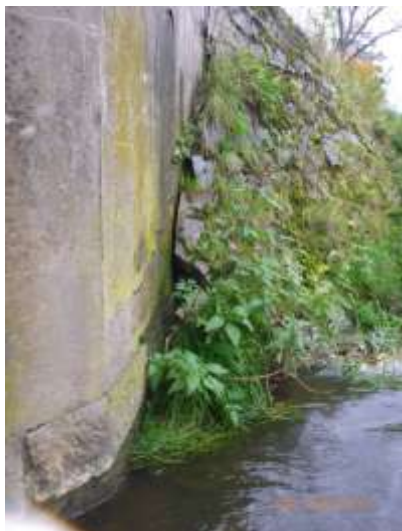
- 1.2 Zemní těleso Zemní těleso je zarostlé vzrostlou vegetací a travinami.
Odtržení opevnění boku opěry a křídla opěry 1 vlevo.
2. Mostní podpěry, křídla, čelní zdi

Odtržení opevnění levého boku opěry 1
a křídla.
