Most 350 – 004

Most přes Sázavu před Přibyslaví

MIMOŘÁDNÁ PROHLÍDKA

Datum provedení prohlídky: 12.10.2017 Počasí: oblačno, teplota 10 °C

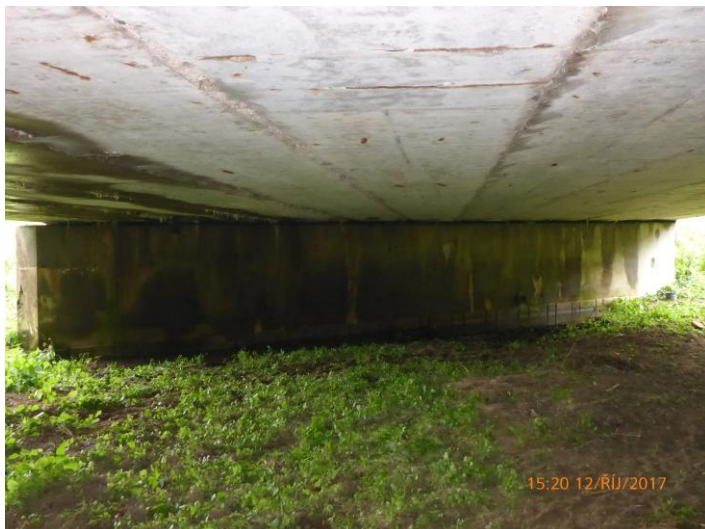
- Opěra III
Potékání a průsaky na opěře prakticky v celé ploše.
Na levém boku rozrušený beton do hloubky. Odpadá omítka na levém i pravém boku opěry
- 2.2 Křídla

Pohled na opěru 3 po směru staničení.
Silné potékání opěry v celé ploše.

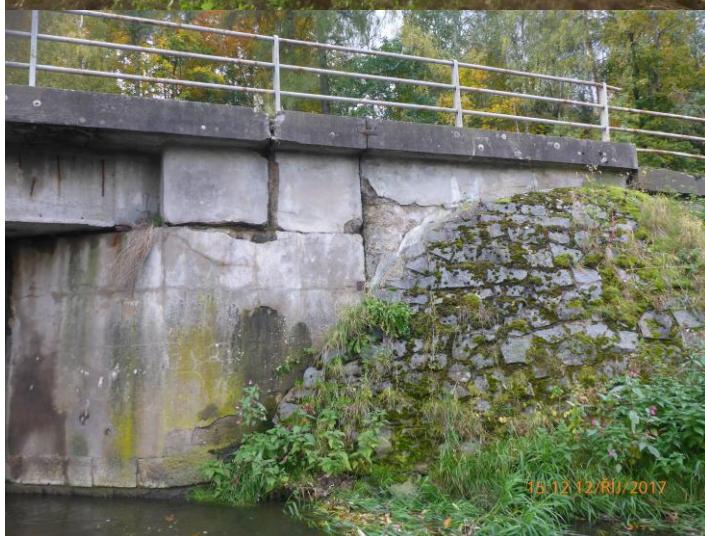
- Na levém křídle opěry 1 odpadá omítka a povrchově degradovaný beton
Na pravém křídle opěry 1 všesměrné trhliny v omítce.
Na levém křídle opěry 3 všesměrné trhliny v omítce.

Křídlo opěry 1 vlevo + bok opěry
Odpadlá krycí vrstva a povrchová
degradace betonu křídla.

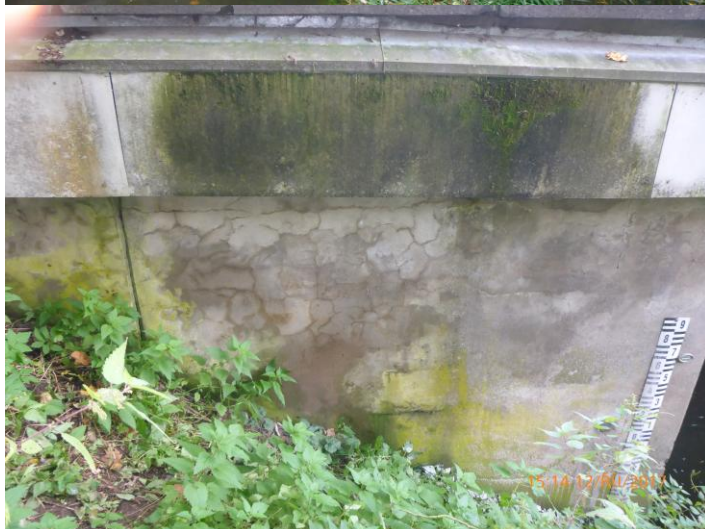
Křídlo opěry 1 vpravo + bok opěry
Všesměrné trhliny v omítce boku opěry a
křídla
