### **Z P R Á V A č.148/17**

**Diagnostický průzkum mostu  
evidenční číslo 350-004 přes Sázavu před Příbyslaví  
PŘIBYSLAV**

**OBJEDNAVATEL: Krajská správa a údržba silnic Vysočiny**  
**STAVBA-OBJEKT: most ev.č.350-004 přes Sázavu u Přibyslavi**

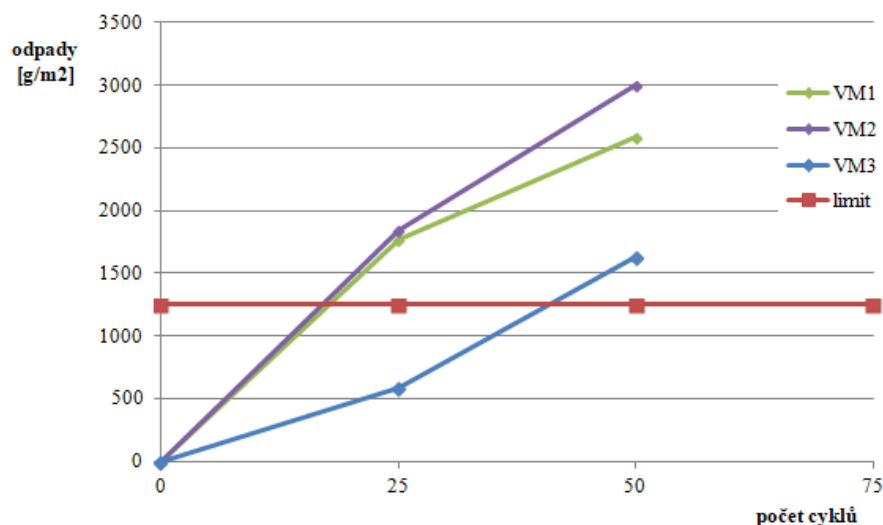
**GRAF č.1:** Grafické znázornění výsledků zkoušek odolnosti betonu proti CHRL

Je zřejmé, že **beton spodní stavby** obecně **nevyhovuje** normovým požadavkům na odolnost proti působení vody a CHRL.

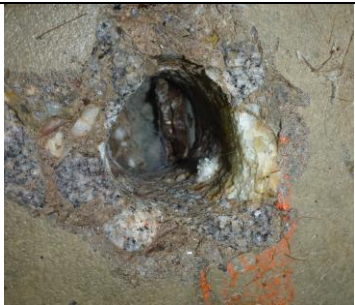
zk. místo nosník	Provedení návrtu v nosníku stav předpínací výztuže	Zainjektování kabelového kanálku
K1 nosník č.11 pole 2	návrt odvodnění u opěry 3 povrchová koroze obnažených drátů kanálek zainjektován

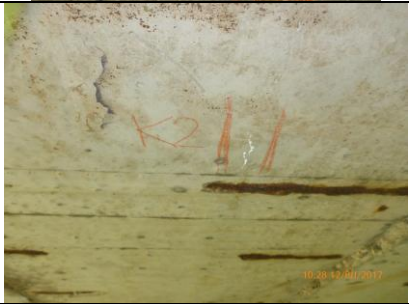
K2 nosník č.9 pole 2	trhlina s výluhem v poli dráty bez koroze chránička bez koroze kanálek zainjektován

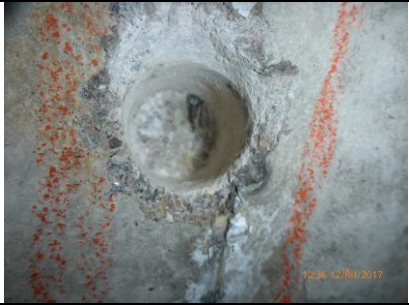
K3 nosník č.3 pole 1	trhlina s výluhem v poli dráty bez koroze kanálek zainjektován

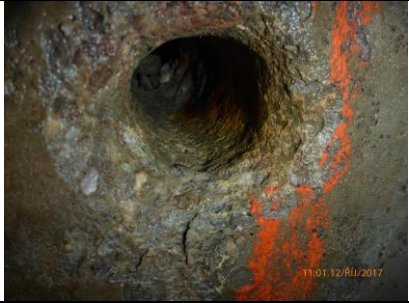
K4 nosník č.2 pole 2	návrt odvodnění u opěry 3 koroze zasažených drátů s mírným oslabením kanálek zainjektován

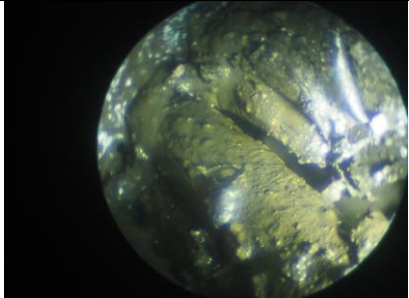
K5 nosník č.2 pole 2	trhlina s výluhem v poli předpínací výztuž bez koroze z kabelového kanálku prosakuje voda kanálek nedokonale zainjektován

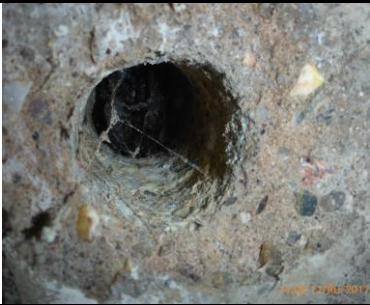
<p>K6 nosník č.2 pole 2</p>	<p>návrť odvodnění u podpory 2 silná koroze zasažených drátů s výrazným oslabením kanálek nezainjektován</p>

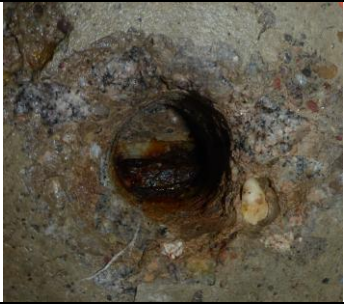
<p>K7 nosník č.3 pole 2</p>	<p>návrť odvodnění u podpory 2 silná koroze zasažených drátů s výrazným oslabením kanálek zainjektován</p>

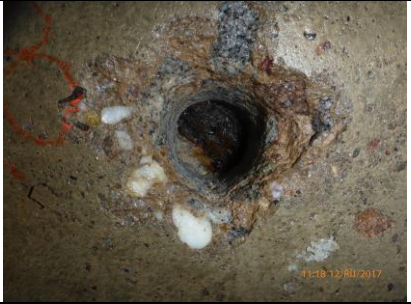
<p>K8 nosník č.7 pole 2</p>	<p>návrť odvodnění u podpory 2 silná koroze zasažených drátů s výrazným oslabením kanálek zainjektován</p>

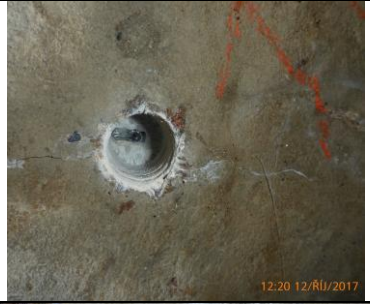
<p>K9 nosník č.3 pole 1</p>	<p>trhlina s výluhem u opěry 1 dráty bez koroze kanálek zainjektován</p>

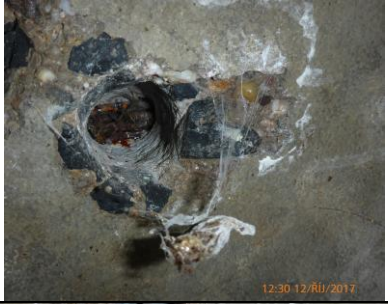
<p>K10 nosník č.8 pole 1</p>	<p>návrť odvodnění u opěry 1 1 drát zcela přerušen a povrchová koroze zasažených drátů voda prosakující z kanálku kanálek zainjektován</p>

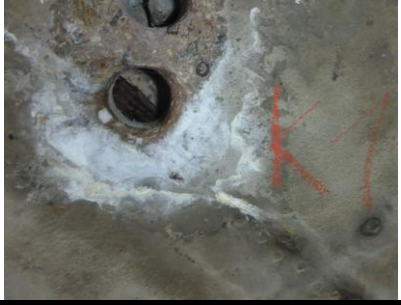
<p>K11 nosník č.9 pole 1</p>	<p>návrť odvodnění u opěry 1 1 drát zcela přerušen a povrchová koroze zasažených drátů kanálek zainjektován</p>

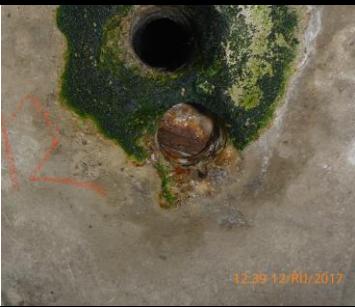
<p>K12 nosník č.12 pole 1</p>	<p>návrt odvodnění u opěry 1 koroze zasažených drátů kanálek zainjektován</p>

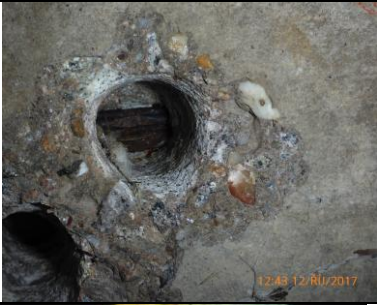
<p>K13 nosník č.6 pole 1</p>	<p>návrt odvodnění u podpěry 2 povrchová koroze zasažených drátů kanálek nedokonale zainjektován</p>

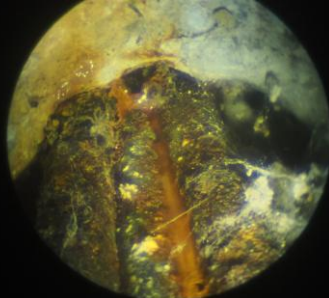
<p>K14 nosník č.9 pole 1</p>	<p>návrt odvodnění u podpěry 2 povrchová koroze zasažených drátů s mírným oslabením kanálek zainjektován</p>

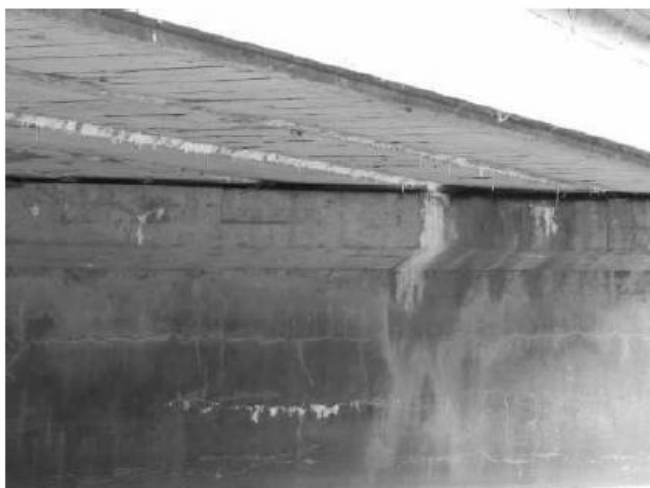
Zatékání z nosníků na podpěru.
