Na základě výše uvedené objednávky provedl zhotovitel diagnostický průzkum vozovky na vybraném úseku silnice II/410 spočívající ve vizuální prohlídce s grafickým záznamem a fotodokumentací poruch, měření průhybů a posouzení únosnosti vozovky, jádrových vývrtech, vrtaných sondách a rozborech

Název: Knínice průtah
Silnice: II/410
Okres: Jihlava
Kraj: Vysočina
Začátek úseku: km 27,273
Konec úseku: km 27,674
Délka úseku: 0,401 km

Posouzení vozovky : II/410 Knínice průtah

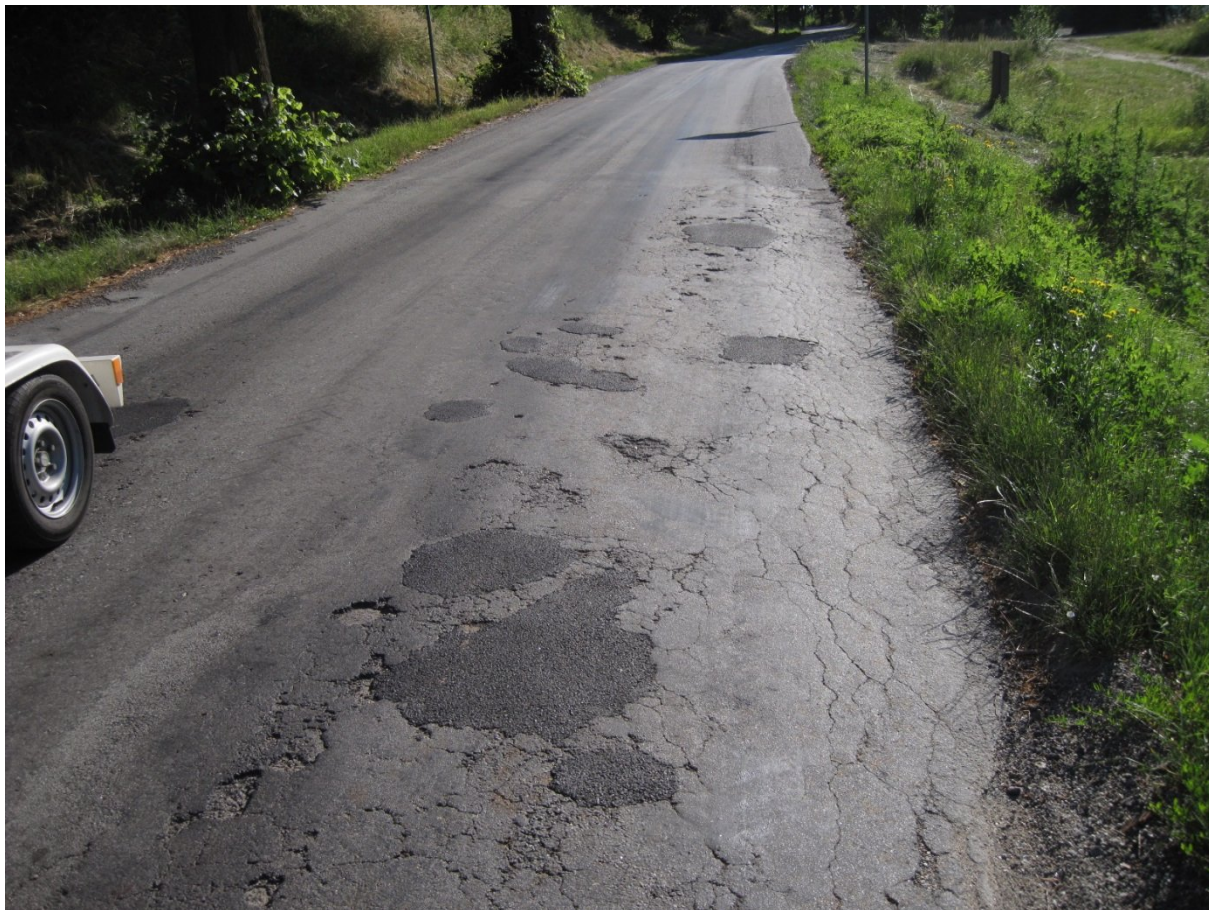
F04, km 27,300-

Síťové trhliny, plošné deformace, výtluky, vysprávkky, nepravidelné hrboly, poruchy odvodnění – zvýšená nebezpečná krajnice, zanesení příkopů.

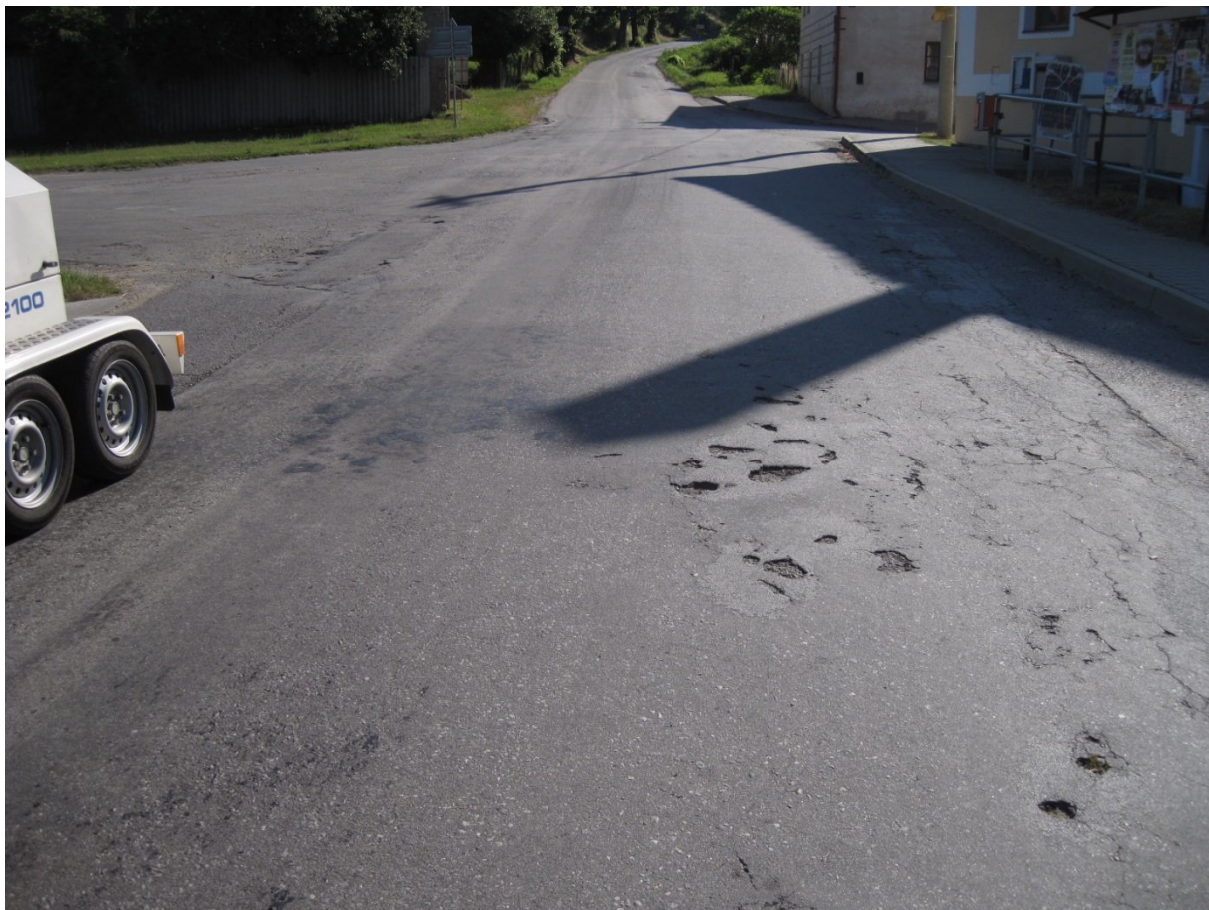
F10, km 27,450-

Síťové trhliny, plošné deformace, výtluky, vysprávkky, nepravidelné hrboly.

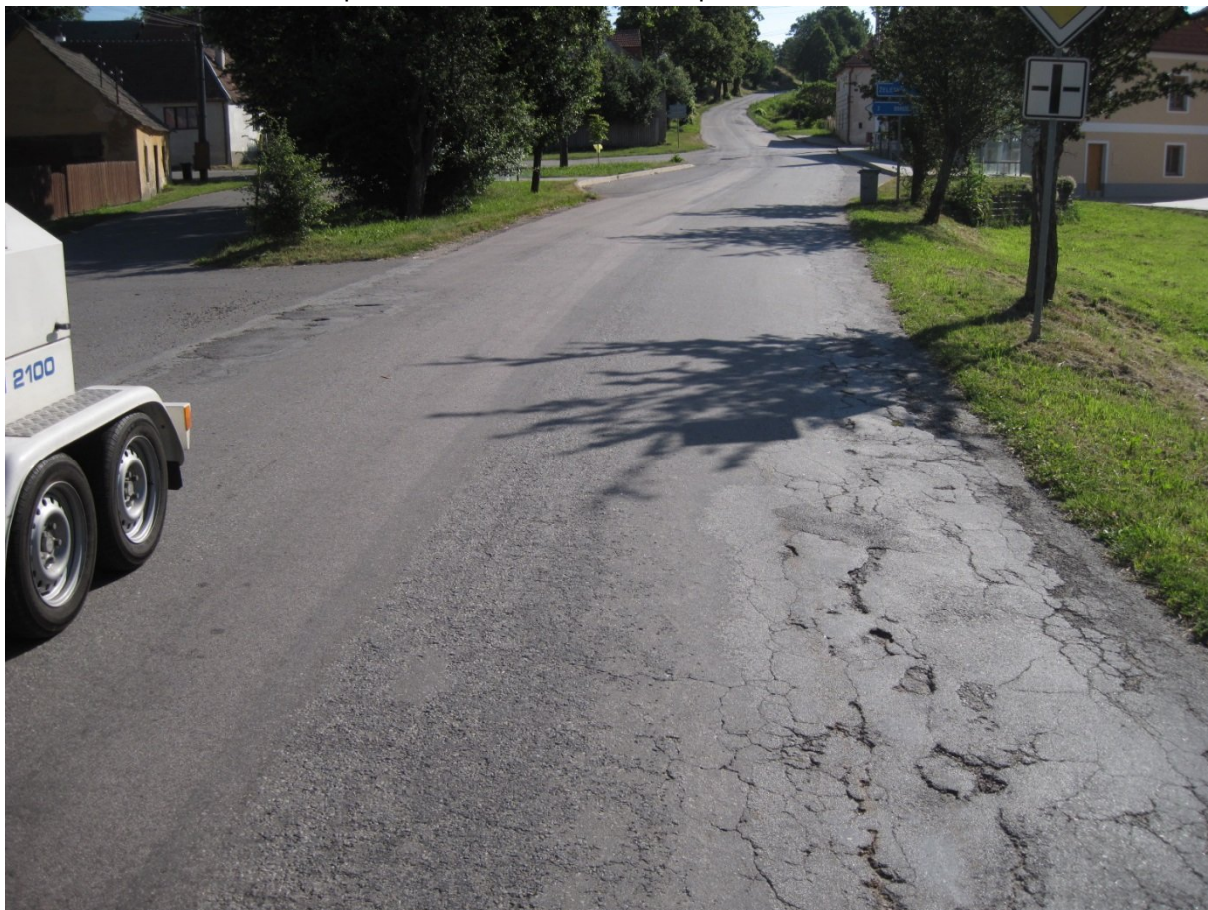
F12, km 27,500-

Síťové trhliny, plošné deformace, výtluky, vysprávký, nepravidelné hrboly, poruchy odvodnění – zvýšená nebezpečná krajnice.

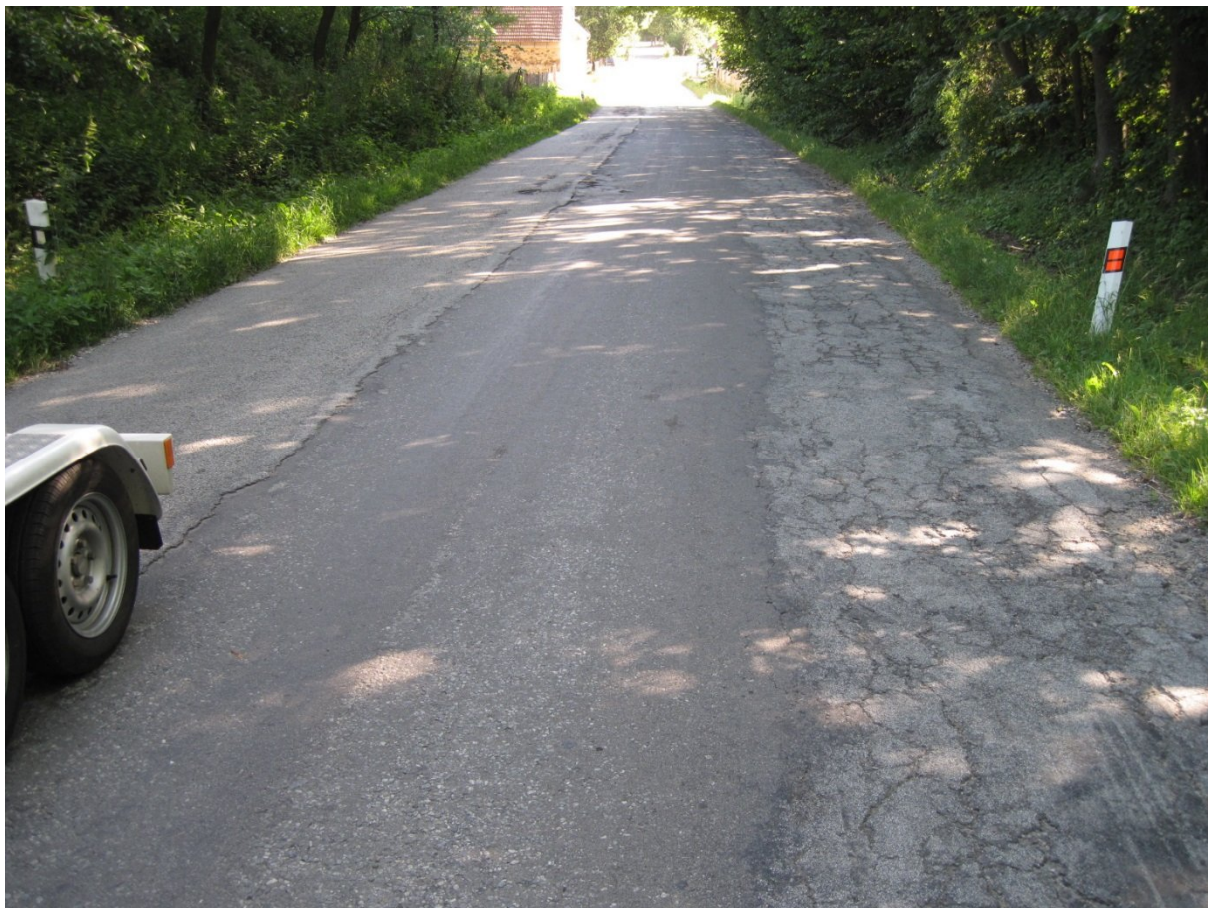
F18, km 27,650-

Síťové trhliny, vysprávký, výtluky, nepravidelné hrboly, poruchy odvodnění – zvýšená nebezpečná krajnice, zanesení příkopů.

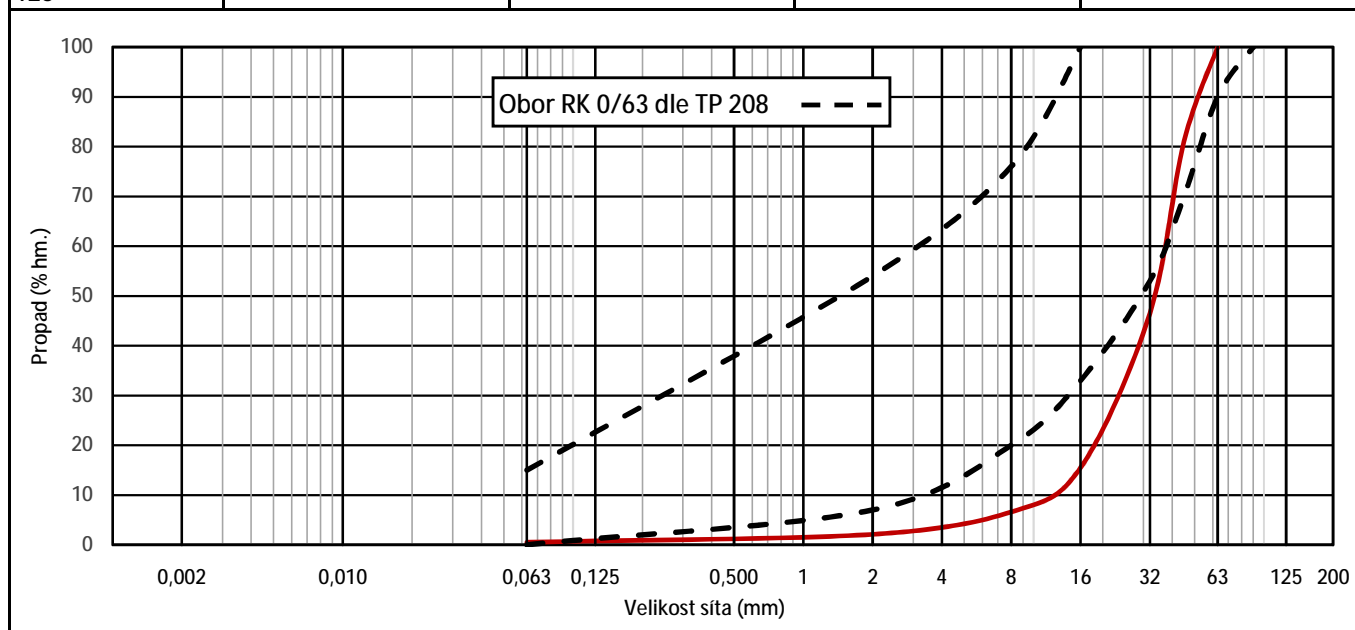
Hodnocení: *	Čára zrnitosti vz. č. 881 je mimo obor zrnitosti 0/63. K recyklaci za studena na místě je nutné přidání doplňkového kameniva typu ŠD např. 0/8 až 0/16 min. 20 % hm.
--------------	--
