## ZÁKLADNÍ DIAGNOSTICKÝ PRŮZKUM

silničního mostu ev.č.410-010 přes potok Prokopku  
na sil. II/410 v obci Knínice

### most Knínice

Brno, červenec 2019

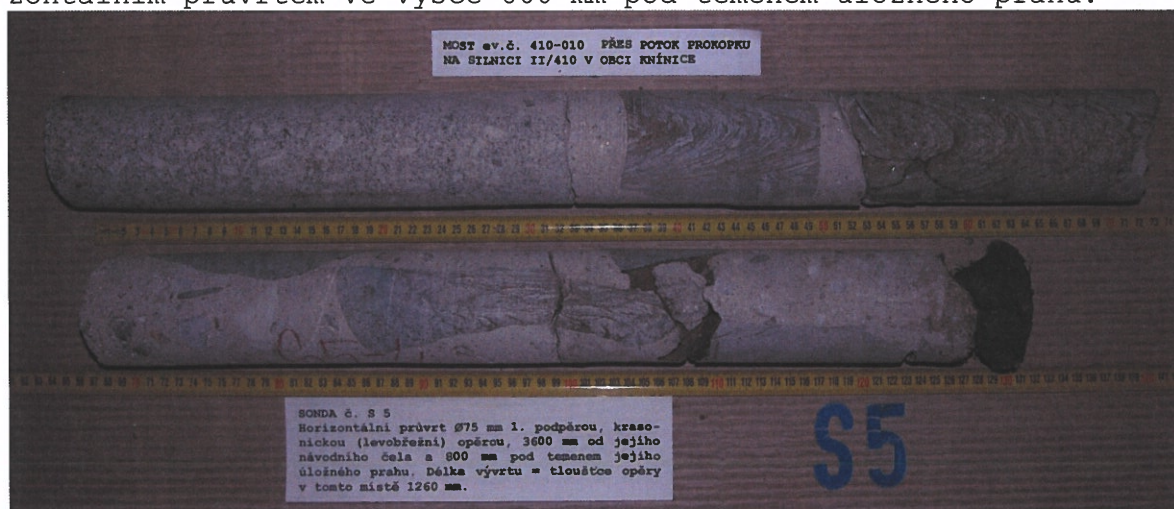
Obr.F47-101 Horizontální průvrt Ø 75 mm 1.podpěrou, krasonickou (levobřežní) opěrou, 3600 mm od jejího návodního čela a 800 mm pod temenem jejího úložného prahu. Délka vývrtu odpovídá tloušťce opěry v tomto místě 1260 mm.

- dřík 1. podpěry, krasonické opěry:	Beton prokládaný kamenem (místní diorit + vrstevnaté břidlice), kompaktní, dutina výjimečná do Ø25 mm, kameny Ø75 ÷ Ø330 mm	1260 mm
- zásyp za rubem opěry:	hlína prorostlá kořeny	0 mm
<b>Celkem délka průvrtu = tl. opěry v tomto místě</b>		<b>1260 mm</b>

Stabilitu 1. podpěry může v budoucnu ohrožovat vzrostlý strom, rostoucí v těsné blízkosti jejího pravého konce. Jeho kořeny byly zastiženy v průvrtu opěrou, ve vzdálenosti 3600 mm od pravého čela opěry.

- 6.1.21 Pravidelně čistit** vozovku, chodníky a římsy.
- 6.1.22 Udržovat vegetaci v okolí mostu.** Pravidelně čistit koryto potoka Prokopka. Porazit vzrostlý strom v těsné blízkosti pravého konce první podpěry, krasonické opěry a odstranit jeho kořenový systém prorůstající za rub 1. podpěry.

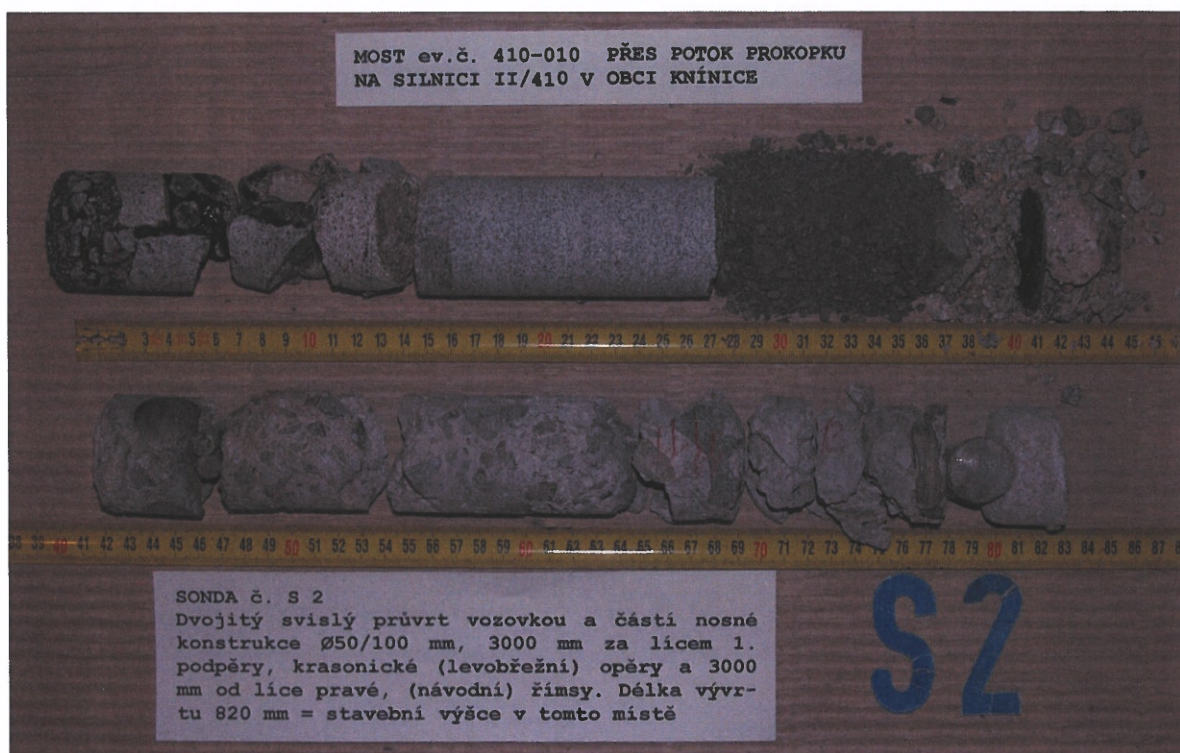
Podle sondy S2, viz obr. F47-102, je na mostě zřízena hydroizolace z dehtované lepenky nepatrné tloušťky. Je uložena na rozpadlý cementový beton (CB) a podobným CB je chráněna i shora. S podkladem není soudržná. Hydroizolace, zejména na okrajích NK (pod chodníky)

není funkční, dochází k rozsáhlým průsakům na pohled nosné konstrukce.

Obr.F47-102 Sonda č. S2. Dvojitý svislý průvrt vozovkou a částí nosné konstrukce Ø50/100 mm, 3000 mm za lícem 1. podpěry, krasonické (levobřežní) opěry a 3000 mm od líce pravé (návodní) římsy. Délka vývrtu 820 mm odpovídá stavební výšce v tomto místě.

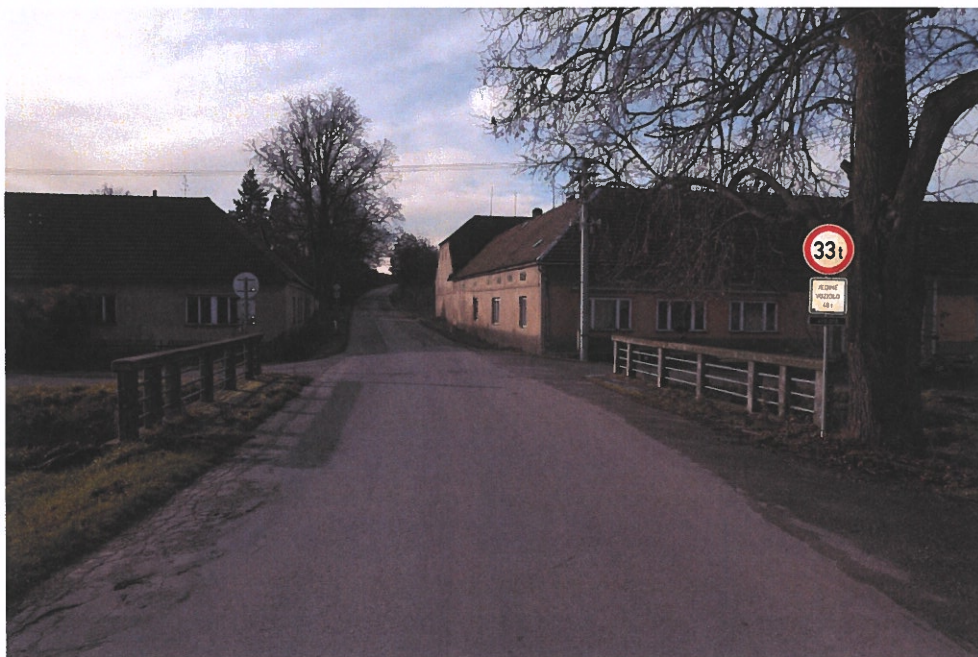
Nepojížděný pravý okraj vozovky je znečištěn splaveninami a při okrajích roste hojně drobná vegetace, viz obr. F47-01 a F47-02.

Obr.F47-01 **Průhled osou mostu ve směru staničení. Pohled od Krasonic k Budči,**

- přemostovanou překážkou je potok Prokopka. Vlevo je levá (povodní) strana mostu, vpravo pravá (návodní) strana mostu,
- vpravo před začátkem mostu osazen sloupek s dopravním značením týkajícím se zatížitelnosti mostu. DZ B13 s dodatkovou tabulkou E13 s hodnotami 33t a 40t. Hodnoty jsou aktuální,
- na stejném sloupku tabulka s evidenčním číslem mostu ve správném tvaru 410-010,
- v blízkosti pravého konce první podpěry vzrostlý strom.

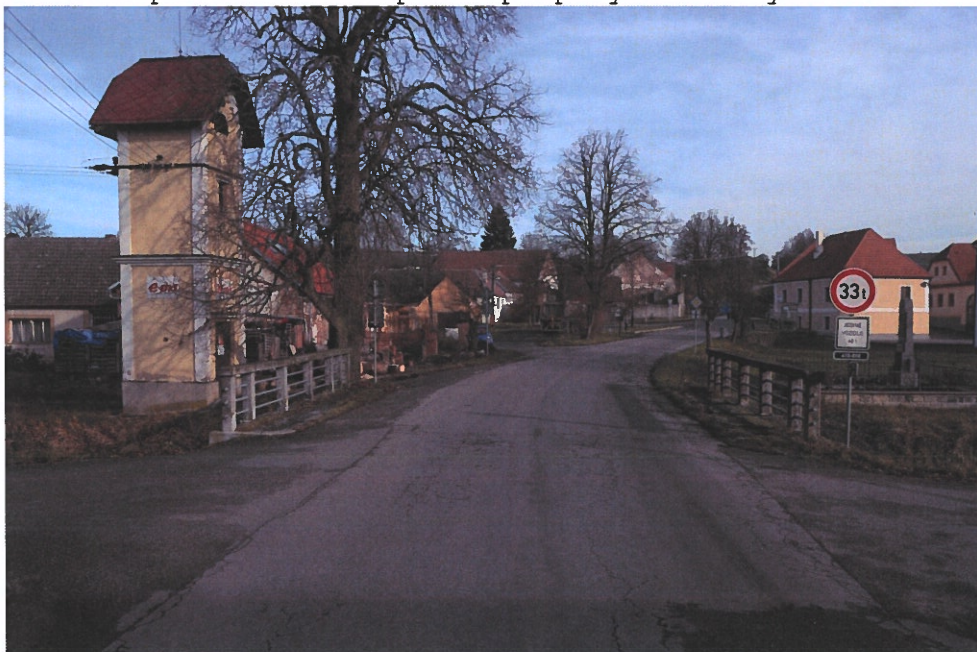
Obr.F47-02 **Průhled osou mostu proti směru staničení. Pohled od Budče ke Krasonicím,**

- vlevo je pravá (návodní) strana mostu, vpravo levá (povodní) strana mostu,
- vlevo (na obr. vpravo) za koncem mostu osazen sloupek s DZ týkajícím se zatížitelnosti mostu, a tabulkou s evidenčním číslem mostu ve správném tvaru 410-010,
- ostatní viz obr. F47-01.

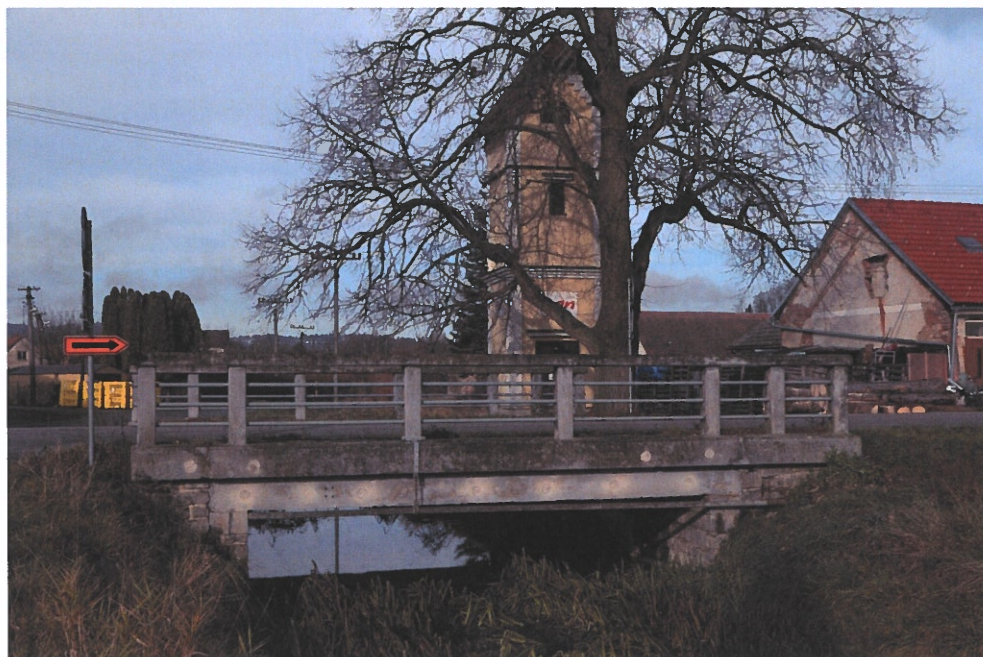
Mostní závěry ve vozovce, chodnicích ani římsách, nejsou pravděpodobně zřízeny nebo jsou zřízeny podpovrchové. Most možná působí jako rozpěrák. Dilatační pohyb mostu se realizoval trhlinami v římsách nad oběma podpěrami, viz obr. F47-03, F47-04, F47-09 a F47-10.

Obr.F47-03 **Levá, povodní fasáda mostu. Pohled z pravého břehu potoka Prokopky zleva doprava (proti vodě) a proti směru staničení (ke Krásonicím),**

- vlevo je druhá podpěra, pravobřežní (budečská) opěra, vpravo je první podpěra, levobřežní (krásonická) opěra,
- přemostovanou překážkou je koryto potoka Prokopky. Koryto není výrazně regulováno, dno v mostním otvoru, ač možná původně dlážděné, dnes se silnou vrstvou nánosů bahna,
- nosnou konstrukci mostu tvoří železobetonová desková mostovka. Spodní stavbu tvoří dvě masivní koncové podpěry. Obklad dřívků je proveden z hrubého řádkového zdiva, jádra dřívků z betonu prokládaného kamenem. Úložné prahy ze ŽB.

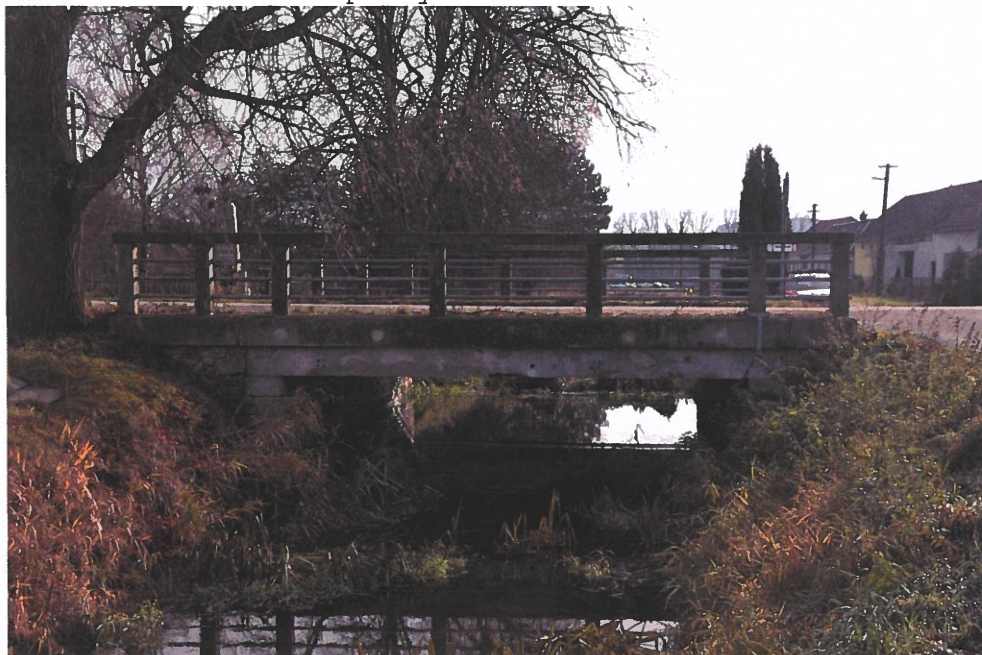
Obr.F47-04 **Pravá, návodní fasáda mostu. Pohled z pravého břehu potoka Prokopky proti směru staničení (ke Krásonicím) a zprava doleva (po vodě),**

- vlevo je první podpěra, levobřežní (krásonická) opěra, vpravo druhá podpěra, pravobřežní (budečská) opěra,
- ostatní viz obr. F47-03.

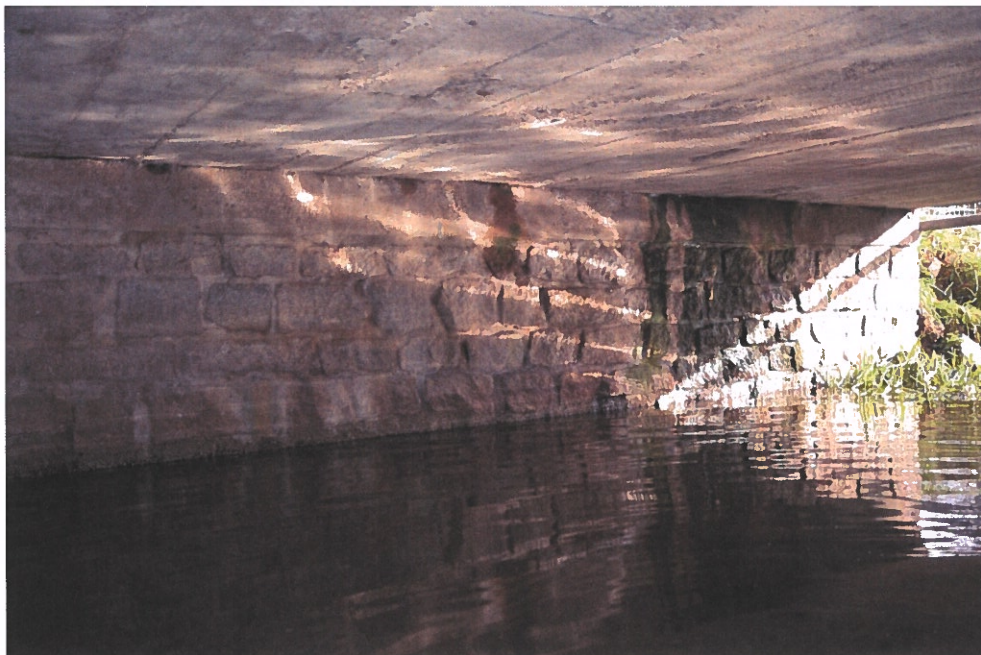
U první podpěry je nejhorší situace na jejím levém konci, kde o dlouhodobém zatékání svědčí dobře živé zelené mikroorganismy uchycené na líci, viz obr. F47-05. Stopy po průsacích z rubu jsou spíše výjimečné, viz obr. F47-05 a F47-06. U druhé opěry nejvíce zatéká z úložné spáry přibližně ve druhé čtvrtině délky, počítáno od jejího levého konce, viz obr. F47-07. Průsaky z rubu, doprovázené mocnými inkrustacemi jsou na líci druhé podpěry četné, viz obr. F47-07 a F47-08.

Obr.F47-05 **Levá polovina líce první podpěry, levobřežní (krasonické) opěry. Pohled proti směru staničení a zprava doleva,**

- obklad dříku je proveden z hrubého řádkového zdiva, jádro dříku z betonu prokládaného kamenem. Úložný práh je ze ŽB. Křídla jsou provedena (suplují je čela opěry),
- spárová malta zdiva obkladu dobré kvality není vyplavena ani v úrovni běžných hladin, místy pouze okrajové trhliny u kamenů,
- levý konec líce dlouhodobě (zelené mikroorganismy) a intenzivně zamáčen vodou, která zatéká přes netěsný mostní závěr a úložnou spáru,
- ve střední části zamáčení nevýrazné, místy průsaky z neizolovaného rubu.

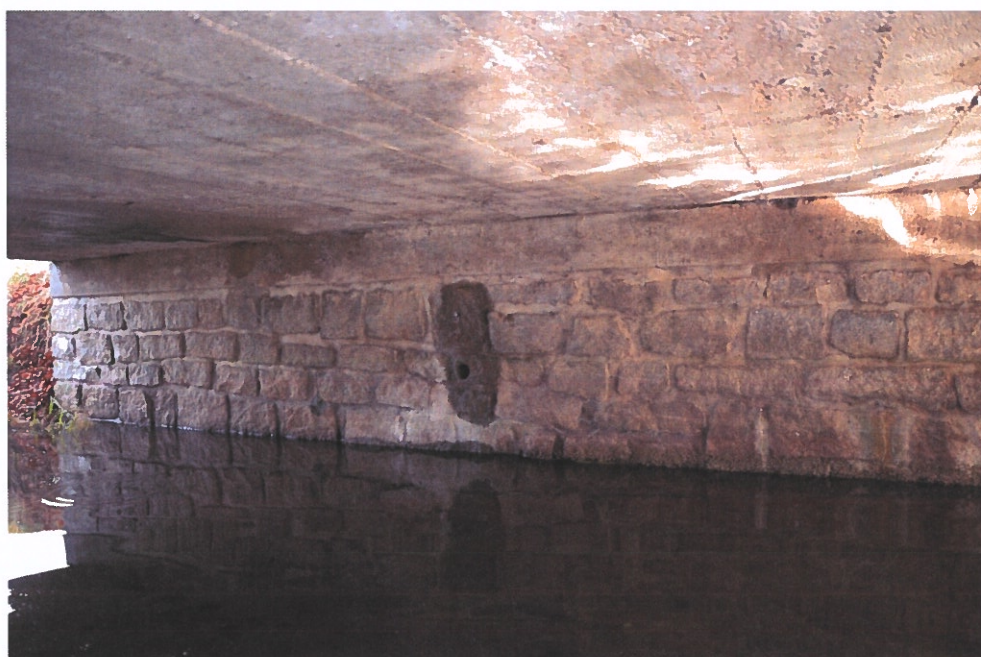
Obr.F47-06 **Pravá polovina líce první podpěry, levobřežní (krasonické) opěry. Pohled zleva doprava a proti směru staničení,**

- ve střední části a na levém konci zamáčení opěry méně výrazné,
- otvor v dříku je po provedeném průvrtu opěrrou,
- ostatní viz obr. F47-05.

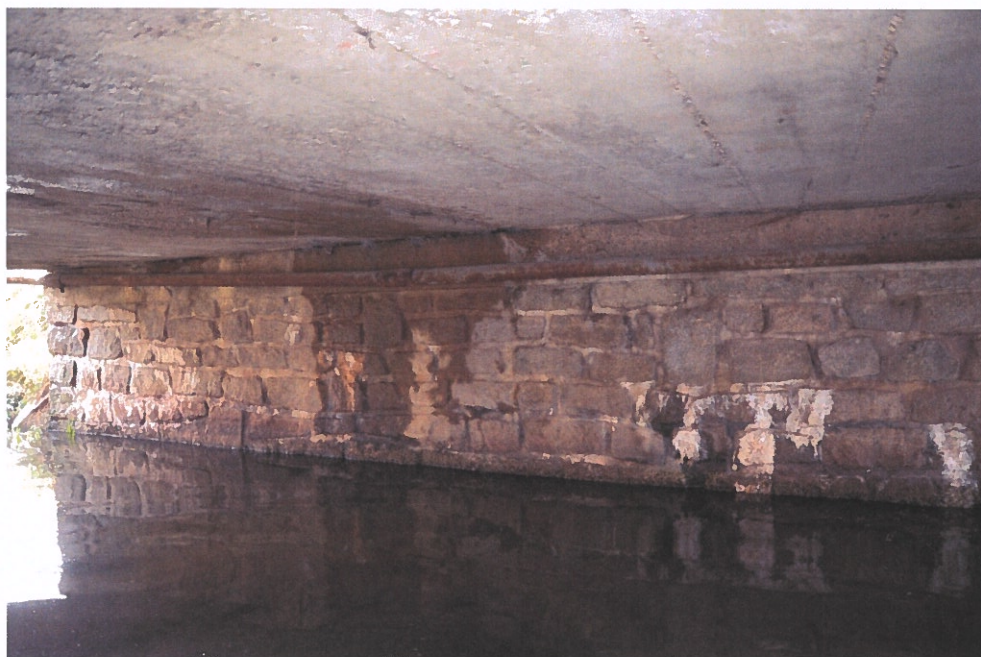
Obr.F47-07 **Levá polovina líce druhé podpěry, pravobřežní (budečské) opěry. Pohled zprava doleva a ve směru staničení,**

- obklad dříku je proveden z hrubého řádkového zdiva, jádro dříku z betonu prokládaného kamenem. Úložný práh je ze ŽB. Křídla nejsou provedena (suplují je čela opěry),
- spárová malta zdiva obkladu dobré kvality není vyplavena ani v úrovni běžných hladin, místy pouze okrajové trhliny u kamenů,
- levý část líce dlouhodobě (zelené mikroorganismy) a intenzivně zamáčena vodou, která zatéká přes netěsný mostní závěr a úložnou spáru,
- časté průsaky z neizolovaného rubu doprovázené inkrustacemi,
- před lícem UP vedeno cizí zařízení (ocelová trubka  $\varnothing 80$  mm).

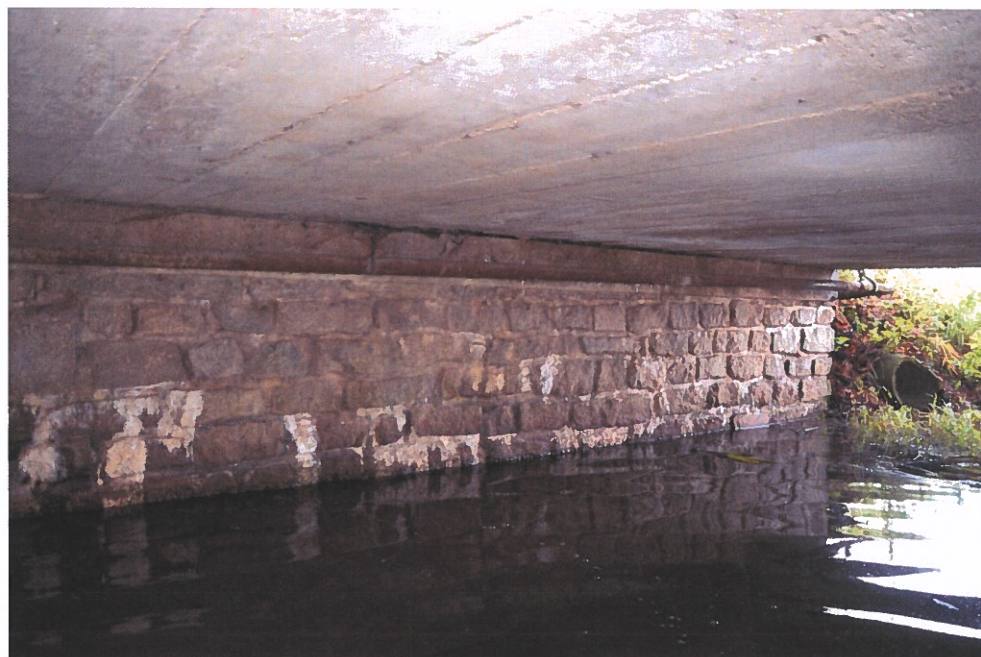
Obr.F47-08 **Pravá polovina líce druhé podpěry, pravobřežní (budečské) opěry. Pohled ve směru staničení a zleva doprava,**

- ve střední části a na pravém konci zamáčení opěry méně výrazné, průsaky z neizolovaného rubu doprovázené inkrustacemi časté,
- ostatní viz obr. F47-07.

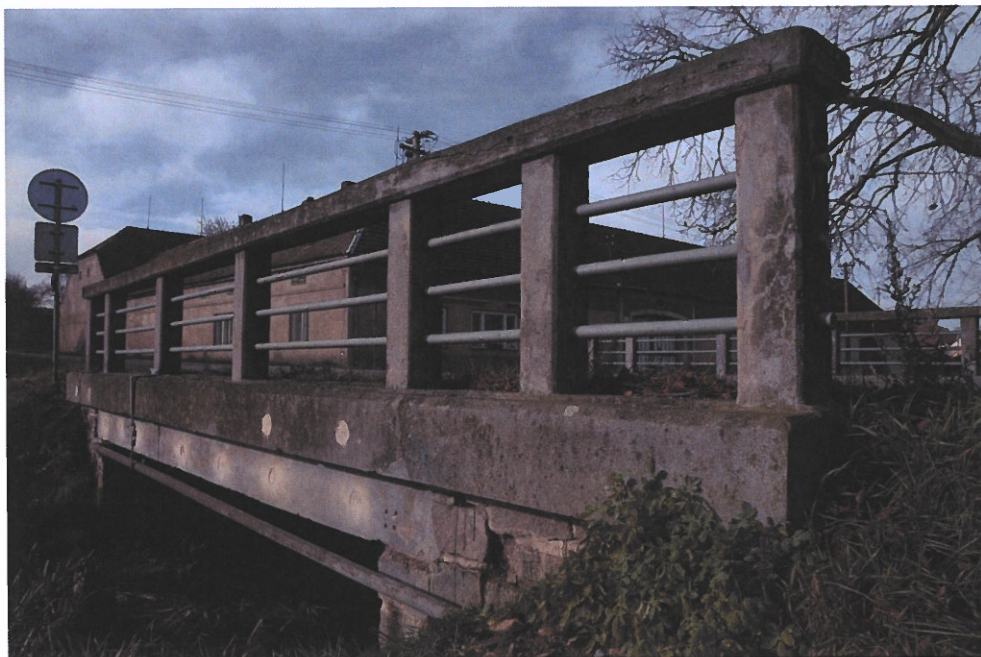
Obr.F47-09 **Levá fasáda NK mostu. Pohled ve směru staničení (k Budči) a zleva doprava (proti vodě),**

- NK je na OP uložena přímo, pravděpodobně na asfaltované lepenku,
- fasáda je relativně dobře chráněna betonovou římsou, jejíž součástí je mostní zábradlí. Římsa je opatřena řádně tvarovaným okapovým nosem a vyložena vně půdorys nosné konstrukce,
- zamáčení levé fasády je realizováno průsaky přes nevodotěsný povrch levostranného chodníku a bočním deštěm. Není výrazné,
- při levé fasádě mostu převáděno cizí zařízení (ocelová trubka  $\varnothing 80$  mm), zavěšené v jednom místě na sloupku mostního zábradlí.

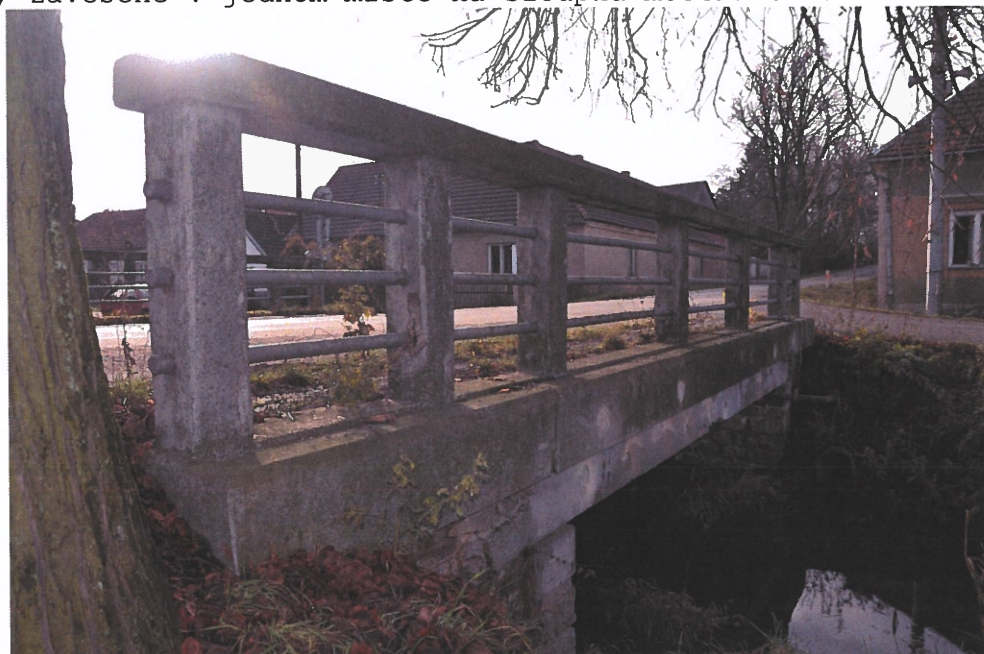
Obr.F47-10 **Pravá fasáda NK mostu. Pohled zprava doleva (po vodě) a ve směru staničení (k Budči),**

- fasáda je relativně dobře chráněna betonovou římsou, jejíž součástí je mostní zábradlí. Římsa je opatřena řádně tvarovaným okapovým nosem a vyložena vně půdorys nosné konstrukce,
- na fasádě přesto významné stopy po zamáčení, realizovaném průsaky přes nevodotěsný povrch pravostranného chodníku a bočním deštěm.
- ostatní, kromě CZ viz obr. F47-09.

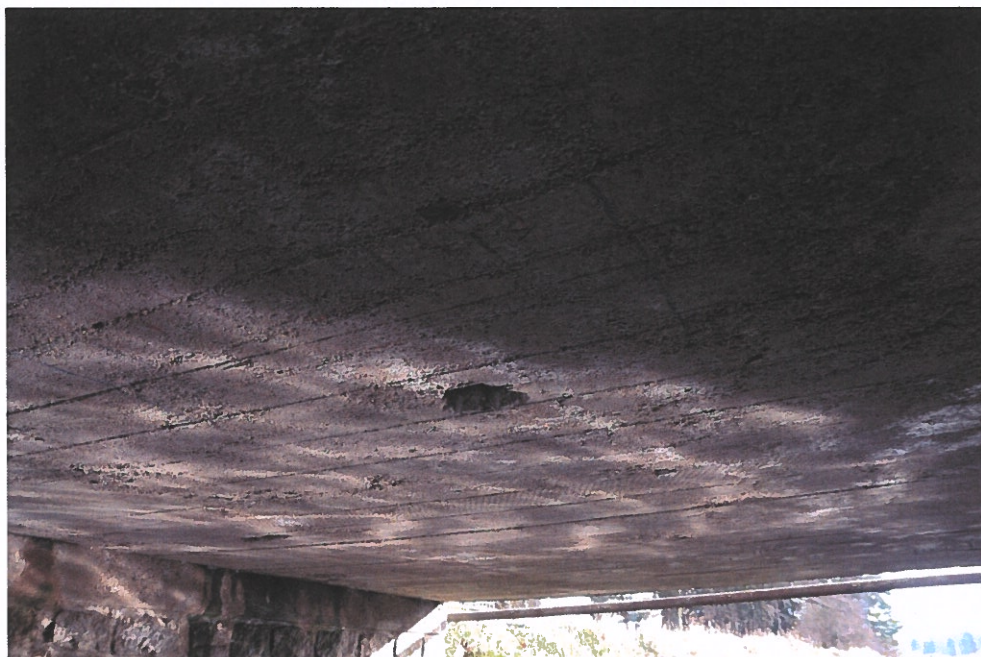
Obr.F47-11 Podhled (přibližně) první části levé poloviny nosné konstrukce. Pohled ze středu mostního otvoru, proti směru staničení (ke Krasonicím), zprava doleva (po vodě) a vzhůru,

- podhled NK byl bedněn řezivem, bez vad,
- beton desky místy vykazuje na povrchu mezerovitost a absenci cementového tmele, který vyluhován průsaky,
- průsaky přes nefunkční hydroizolaci časté, nejvýraznější na okrajích NK (pod chodníky),
- obnažení korodující betonářské výztuže desky výjimečné, viz obr. F47-16 a F47-17,
- otvor v desce je po provedené sondě S4 k betonářské výztuži.

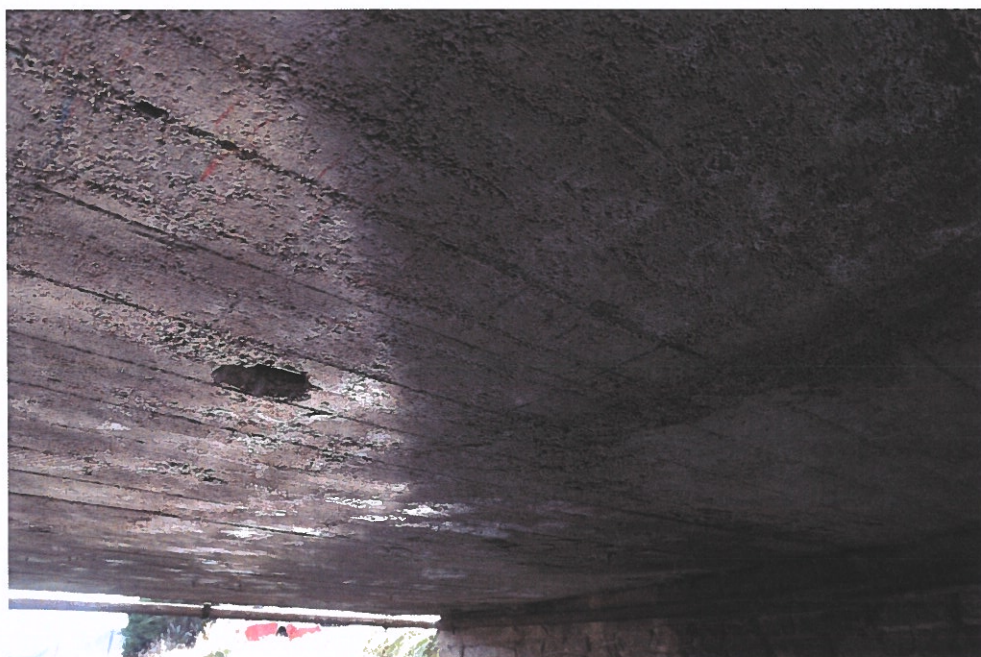
Obr.F47-12 Podhled (přibližně) druhé části levé poloviny nosné konstrukce. Pohled ze středu mostního otvoru, zprava doleva (po vodě), ve směru staničení (k Budči) a vzhůru,

- viz obr. F47-11.

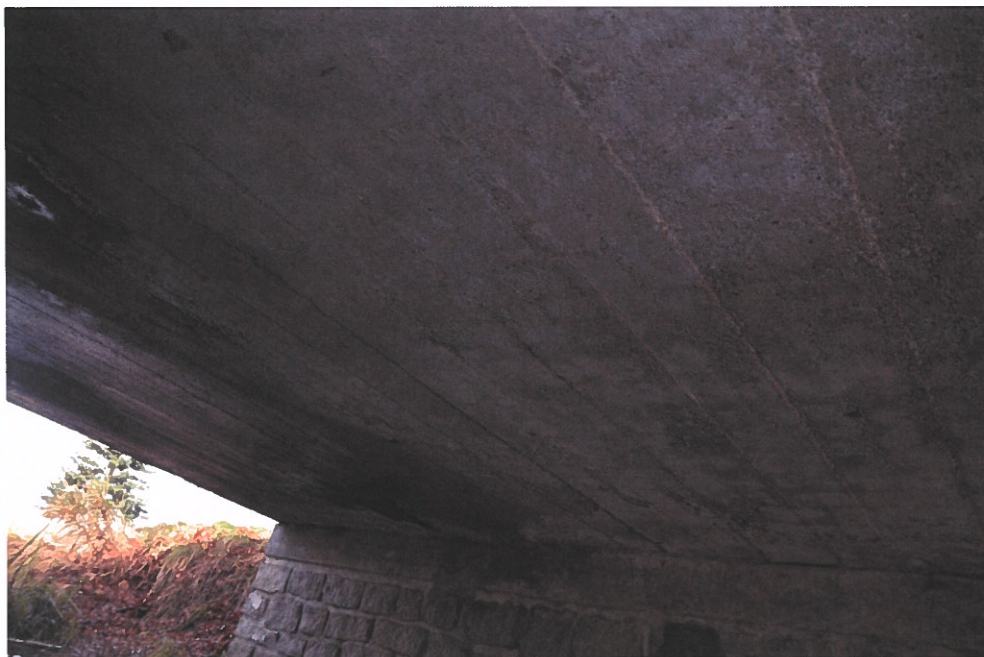
Obr.F47-13 **Podhled (přibližně) první části pravé poloviny nosné konstrukce. Pohled ze středu mostního otvoru, zleva doprava (proti vodě), proti směru staničení (ke Krasonicím) a vzhůru,**

- podhled NK byl bedněn řezivem, bez vad,
- beton desky místy vykazuje na povrchu mezerovitost a absenci cementového tmele, který vyluhován průsaky,
- průsaky přes nefunkční hydroizolaci časté, nejvýraznější na okrajích NK (pod chodníky),
- obnažení korodující betonářské výztuže desky výjimečné, viz obr. F47-16 a F47-17.

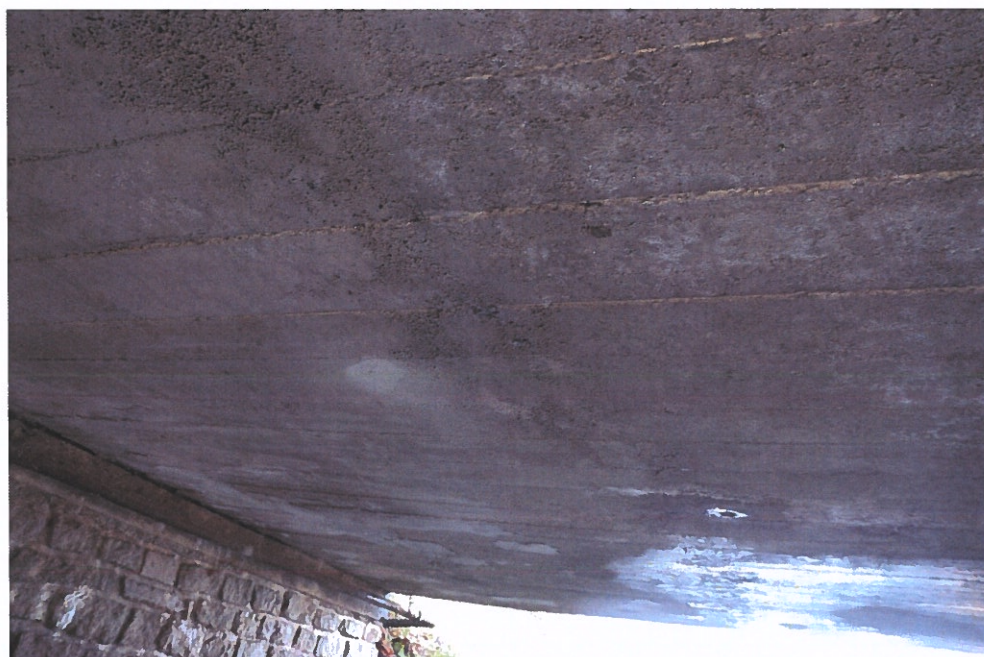
Obr.F47-14 **Podhled (přibližně) druhé části pravé poloviny nosné konstrukce. Pohled ze středu mostního otvoru, ve směru staničení (k Budči), zleva doprava (proti vodě) a vzhůru,**

- viz obr. F47-13.

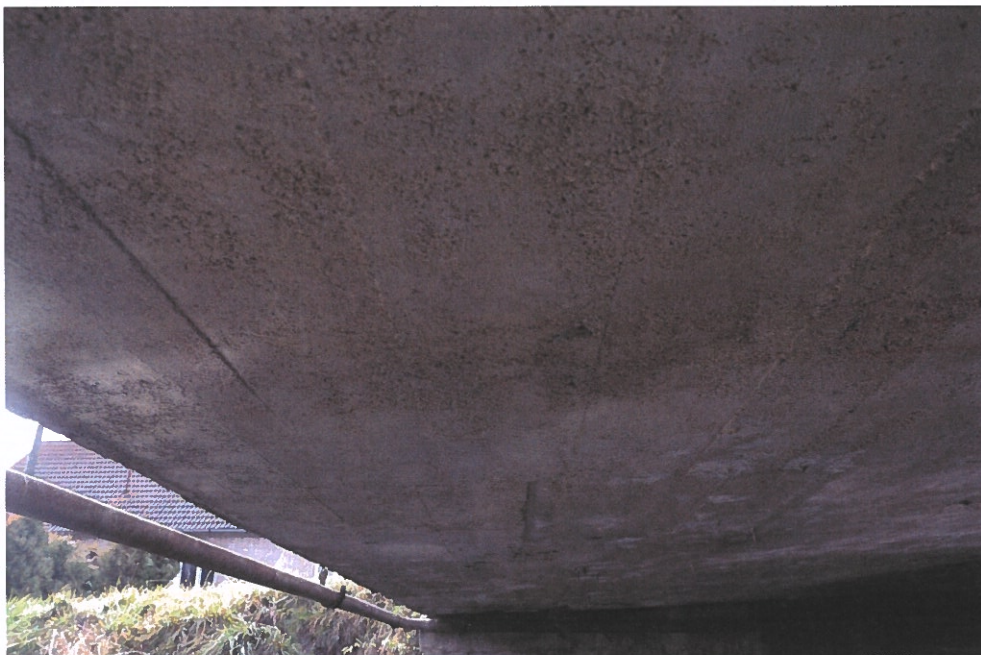
Obr.F47-15 **Levý okraj podhledu NK. Pohled od první ke druhé podpěře, tj. přibližně ve směru staničení a vzhůru,**

- podhled NK byl bedněn řezivem, bez vad,
- beton desky místy vykazuje na povrchu mezerovitost a absenci cementového tmele, který vyluhován průsaky,
- průsaky přes nefunkční hydroizolaci časté, nejvýraznější na okrajích NK (pod chodníky).

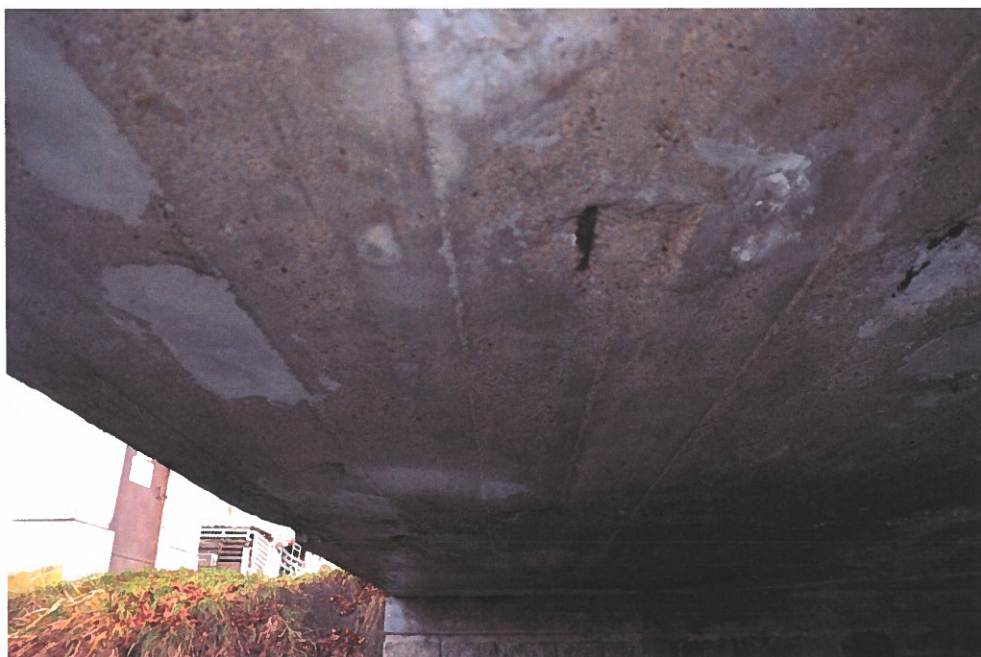
Obr.F47-16 **Pravý okraj podhledu NK. Pohled od druhé k první podpěře, tj. přibližně proti směru staničení a vzhůru,**

- podhled NK byl bedněn řezivem, bez vad,
- beton desky místy vykazuje na povrchu mezerovitost a absenci cementového tmele, který vyluhován průsaky,
- průsaky přes nefunkční hydroizolaci časté, nejvýraznější na okrajích NK (pod chodníky),
- výjimečně obnažení korodující betonářské výztuže, místy opravy krycích vrstev.

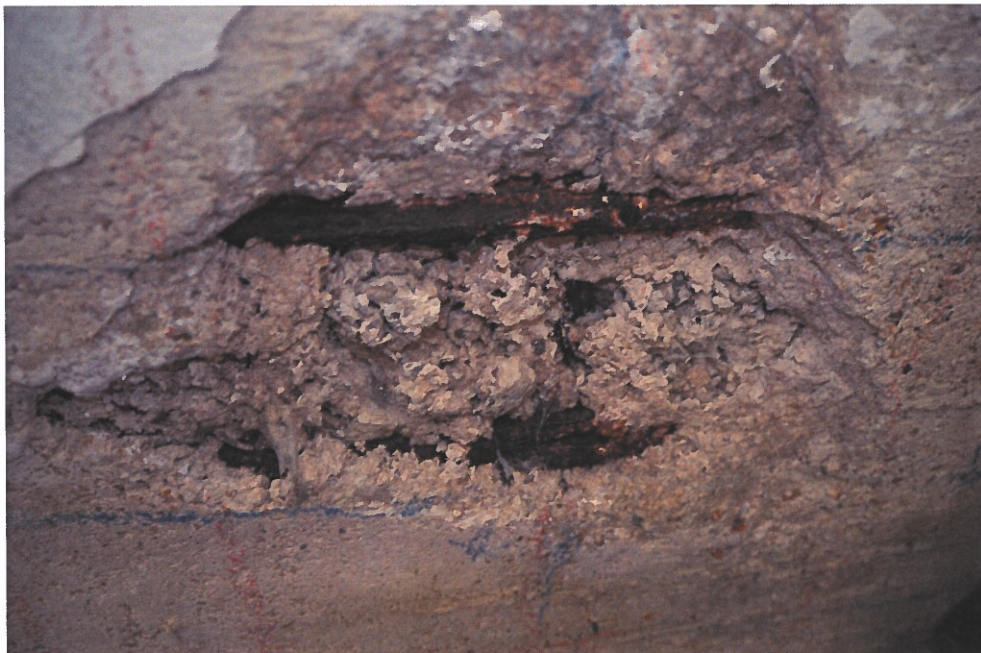
Obr.F47-17 **Detail korodující betonářské výztuže na podhledu NK, přibližně 250 mm za lícem první podpěry a 2000 mm od jejího levého čela. Pohled přibližně zleva doprava (proti vodě) a vzhůru,**

- zplodiny koroze svým tlakem odtrhly nedostatečnou krycí vrstvu poté, co ztratila své pasivační vlastnosti,
- jedná se o ojedinělý případ.

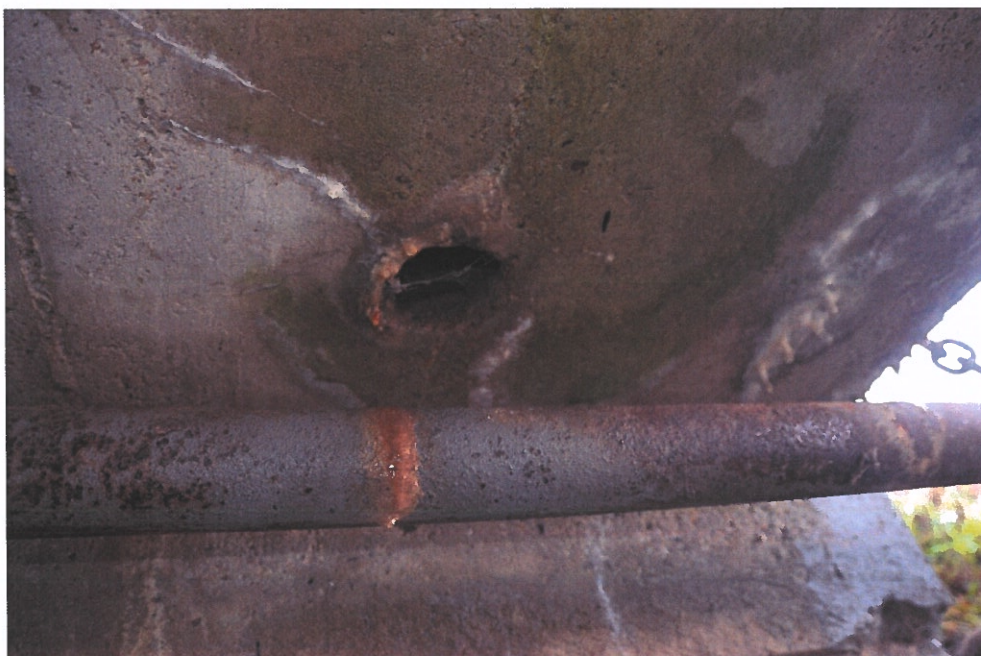
Obr.F47-18 **Detail kruhového otvoru  $\varnothing 100$  mm na podhledu desky NK před pravým koncem líce druhé podpěry, budečské opěry. Pohled ve směru staničení, zleva doprava (proti vodě) a vzhůru,**

- jedná se pravděpodobně o nevyužitý nebo zaslepený prostup pro odpadní troubu mostního odvodňovače,
- přes prostup silně zatéká, podhled NK v okolí intenzivně a dlouhodobě (zelené mikroorganismy, inkrustace, krápníky) zamáčen.

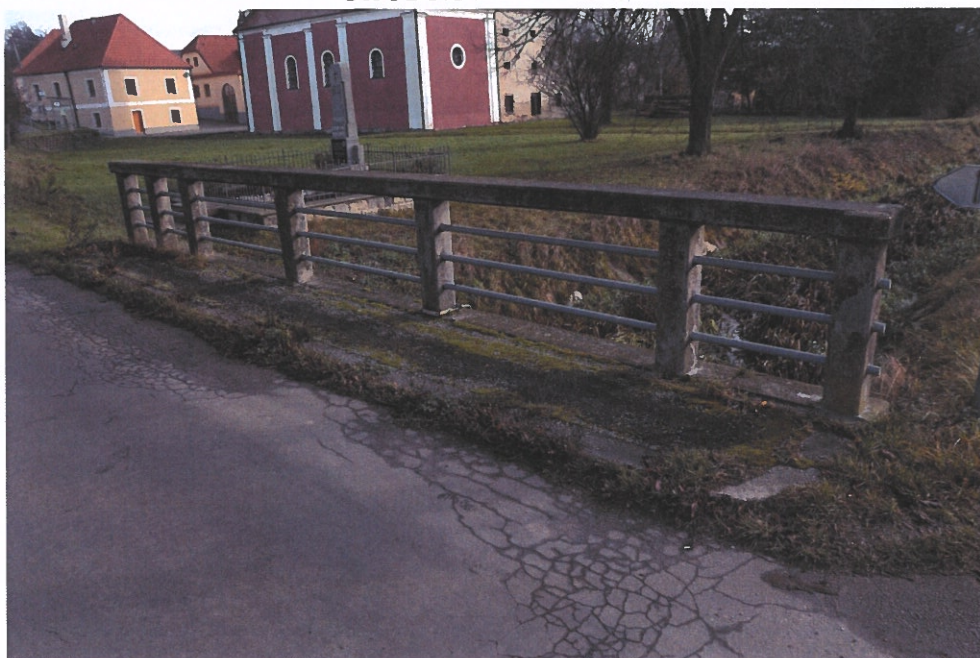
Mezimadla jsou opatřena nátěrem, koroze se projevuje málo. Sloupky ze železobetonu jsou často postiženy svislou trhlínou v místě průchodu mezimadel. Na površích sloupků a horních madel uchyceny mikroorganismy.

Obr.F47-19 **Levostranný chodník a mostní zábradlí. Pohled proti směru staničení (ke Krasonicím) a zprava doleva (po vodě),**

- povrch chodníku je živičný, ohraničený pouze minimálně (20 mm) zvýšenými kamennými obrubníky a betonovou mostní římsou, jejíž součástí je mostní zábradlí,
- pracovní spáry ani spára mezi okrajem vozovky a chodníkem nejsou vyplněny zálivkou, bujně v nich roste vegetace,
- okraj vozovky postižen trhlinami síťového charakteru,
- mostní zábradlí provedeno jako ocelobetonové. Je tvořeno sedmi sloupky a horním madlem z betonu a třemi mezimadly z ocelových trubek. Výška zábradlí 1100 mm,
- sloupky zábradlí místy postiženy svislými trhlinami v okolí průchodů mezimadel,
- na povrchu místy mikroorganismy.

- 6.1.16 Instalovat ZBZ dle požadavků příslušných TP. Zábradlí instalovat na dostatečnou délku před mostem i za ním,** na mostě z otevřených profilů na sloupcích kotvených do říms prostřednictvím patních desek a pokovených nebo nerezivějících hmoždinek, které je možné po haváriích snadno vyměňovat bez poškození říms. Povrchy ZBZ, stejně jako povrchy jiných ocelových součástí objektu, je tedy nutné konzervovat nejen pokovením, ale následně nátěrovým systémem po řádné přípravě jejich povrchu otryskáním. ZBZ tedy konzervovat pokovením i nátěry! Samotné pokovení nemá v prostředí CHRL dlouhé trvání. Pokud bude zábradlí realizováno z uzavřených profilů, což nedoporučujeme, odvodnit každý profil v nejnižším místě.

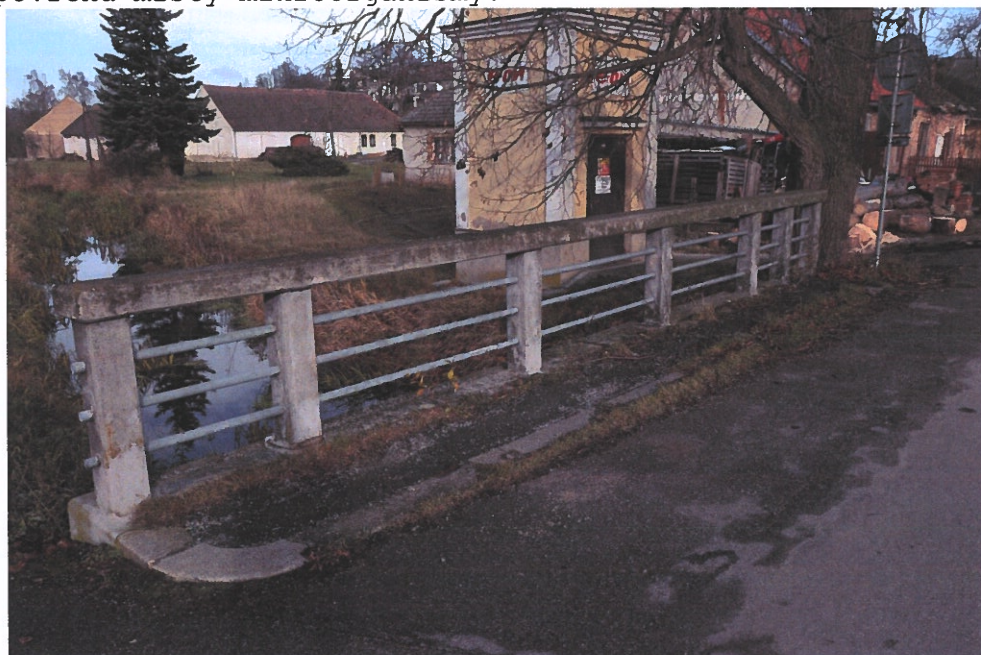
Obr.F47-20 **Pravostranný chodník a mostní zábradlí. Pohled zleva doprava (proti vodě) a proti směru staničení (ke Krasonicím),**

- viz obr. F47-19.

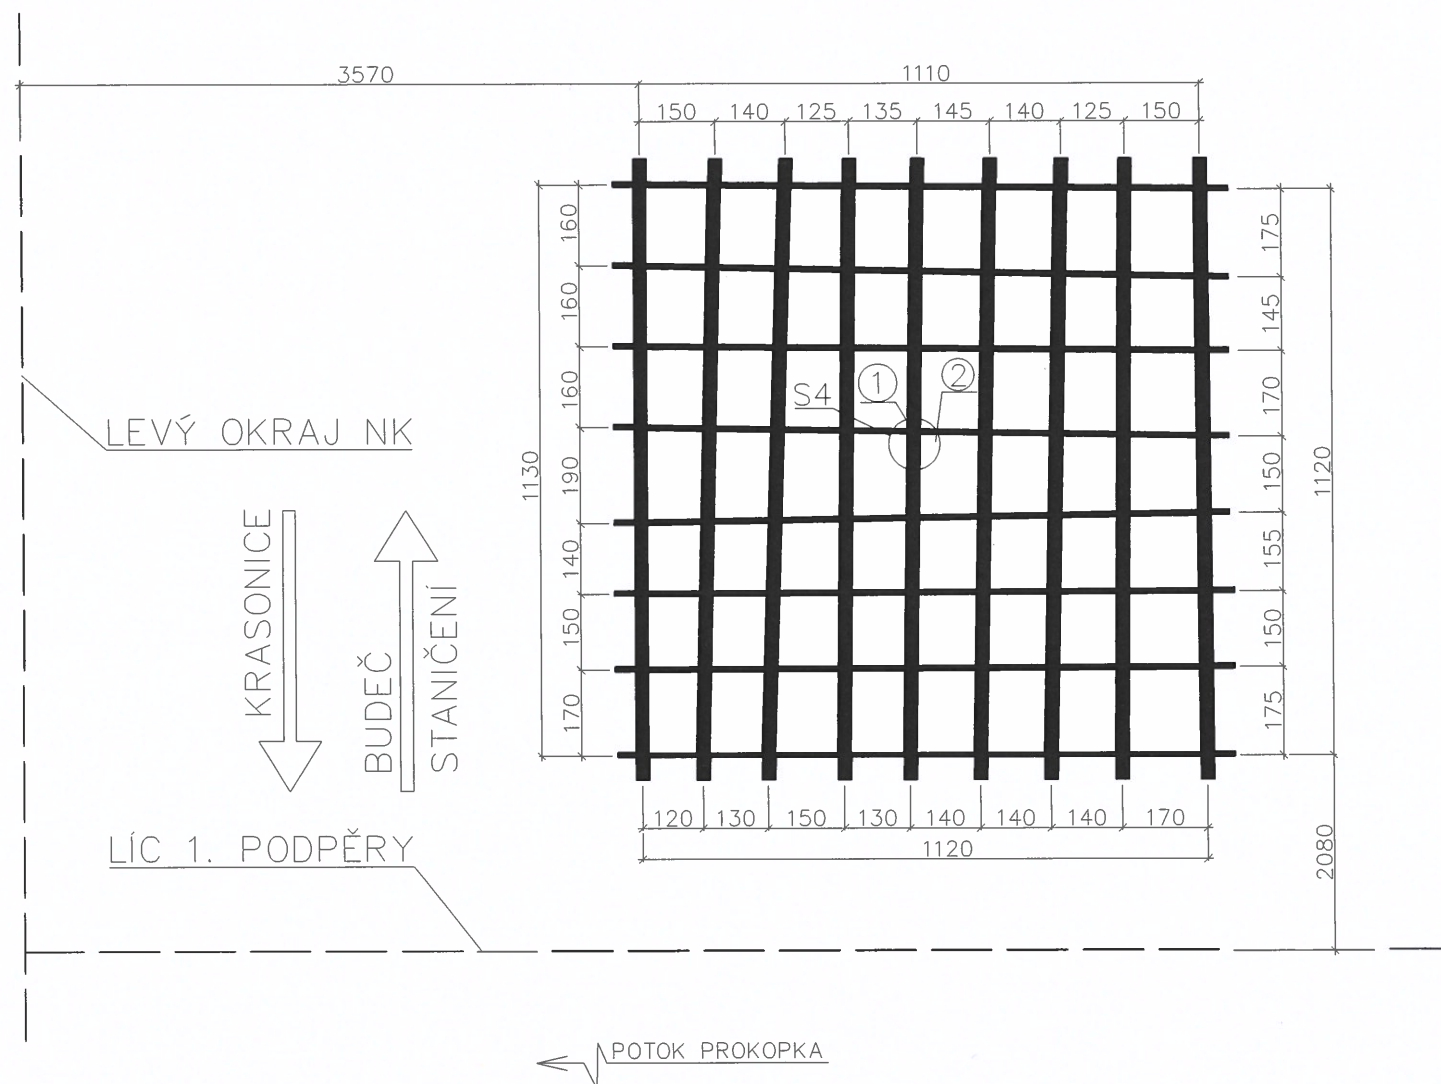
SONDA S4

- ① Hlavní (podélná) výztuž není zcela rovnoběžná. V sondě S4 je kruhového průřezu  $\varnothing 26$  mm, na povrchu hladká, s krytím 23 mm. Vzdálenost výztužných vložek v půdoryse je  $120 \div 170$  mm, průměrně po 139 mm. Výztuž je bez koroze.
- ② Příčná (rozdělovací) výztuž není zcela rovnoběžná. V sondě S4 je kruhového průřezu  $2 \times \varnothing 9$  mm a  $1 \times \varnothing 12$  mm (vložky vázány), na povrchu hladká. Vzdálenost výztužných vložek v půdoryse je  $140 \div 190$  mm, průměrně po 161 mm. Krytí v sondě je 54 mm. Výztuž je bez koroze.

POZN.: Pro zjištění výztuže obnažením pouze v jediném místě, doporučujeme uvažovat na stranu bezpečnou pouze s příčnou (rozdělovací) výztuží  $2 \times \varnothing 9$  mm, tak jak byla zastižena v průvrtu vozovkou a NK, viz odst. 3.6.1 zprávy. Obnažené křížení výztuže v sondě je vázáno.

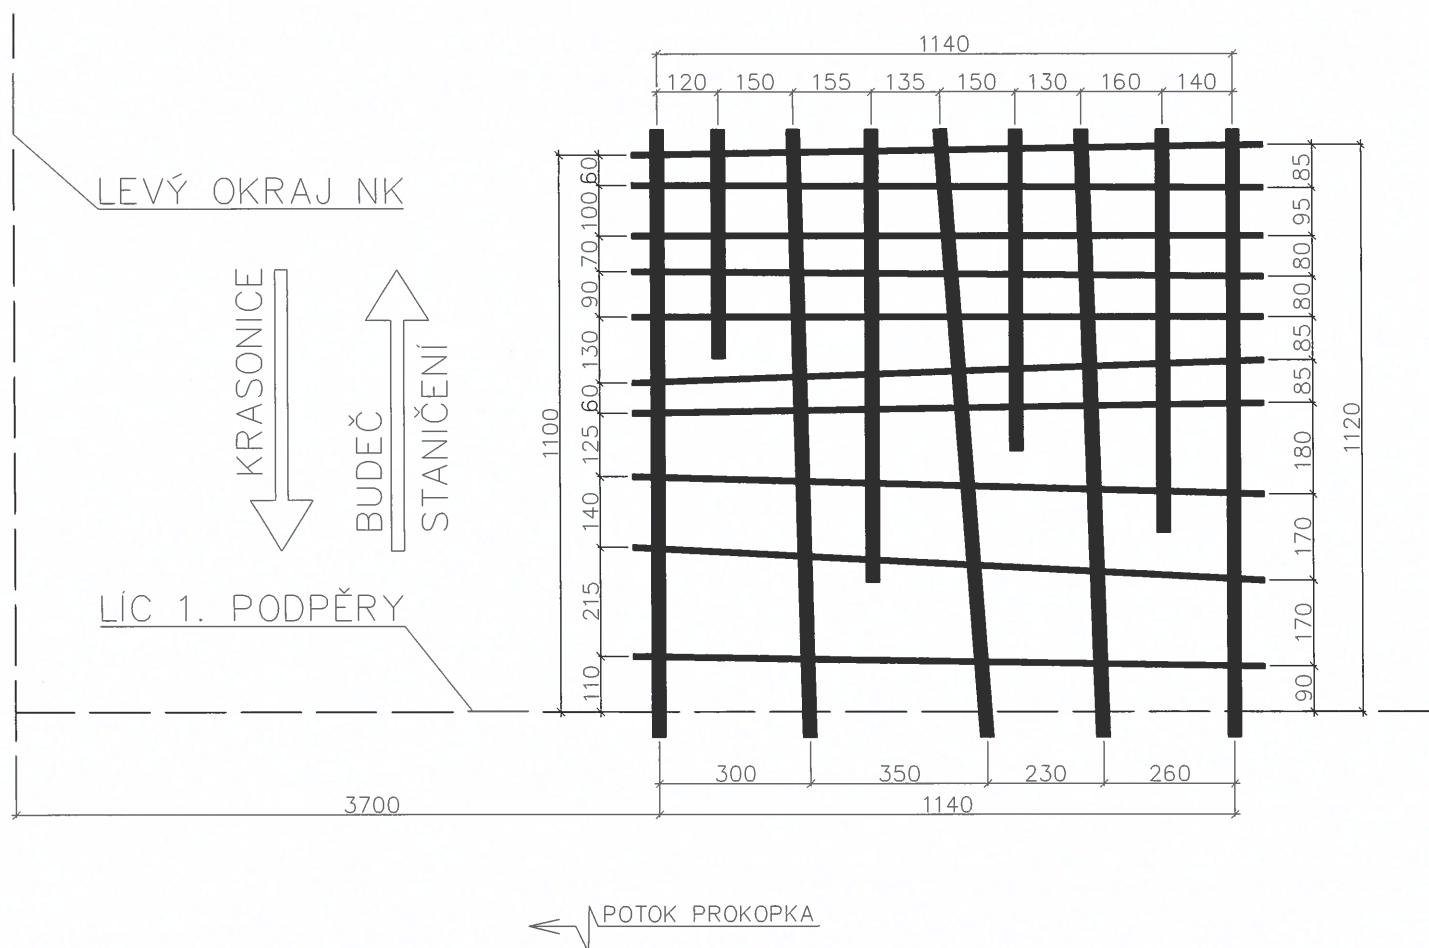
SONDA S3

Fyzické obnažení betonářské výztuže v jejím křížení nebylo součástí diagnostického průzkumu. Z nepřímých zjištění lze konstatovat, že podélná i příčná výztuž jsou stejné jako v sondě S4.
