vstupní jednání, místní setkání ve stavbě

" 1/410 Kuličice - přelék "

v Kuličici 8.7. 2019

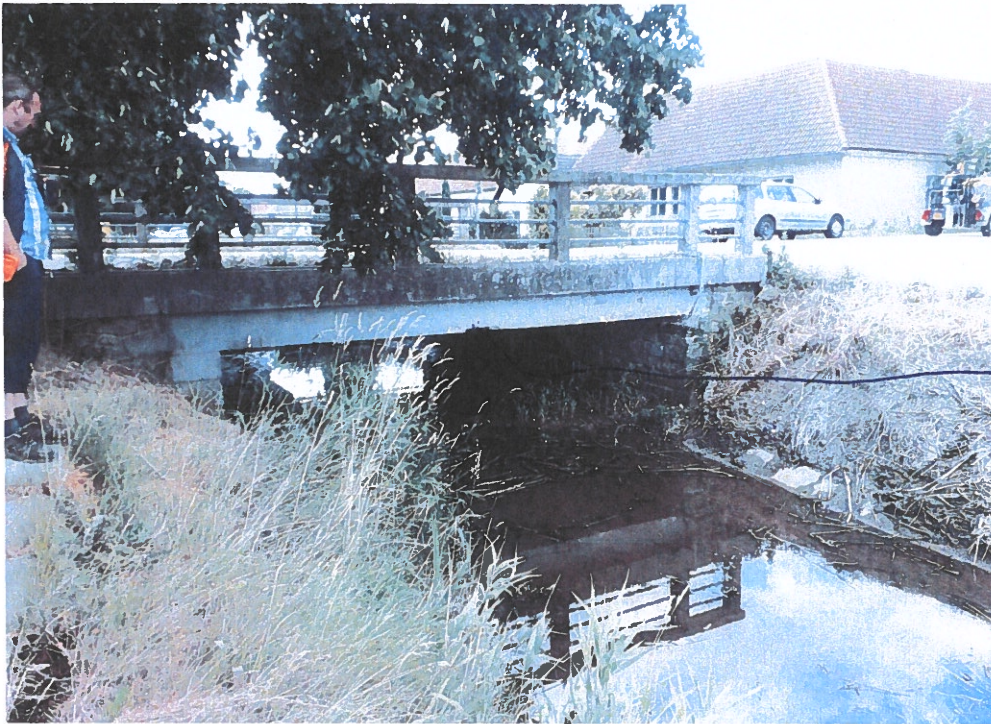
Mechanické
poškození

- zřejmý bagrování
při výstavbě toku
- koroze vřetev
(obnaženo cca 5-6cm)

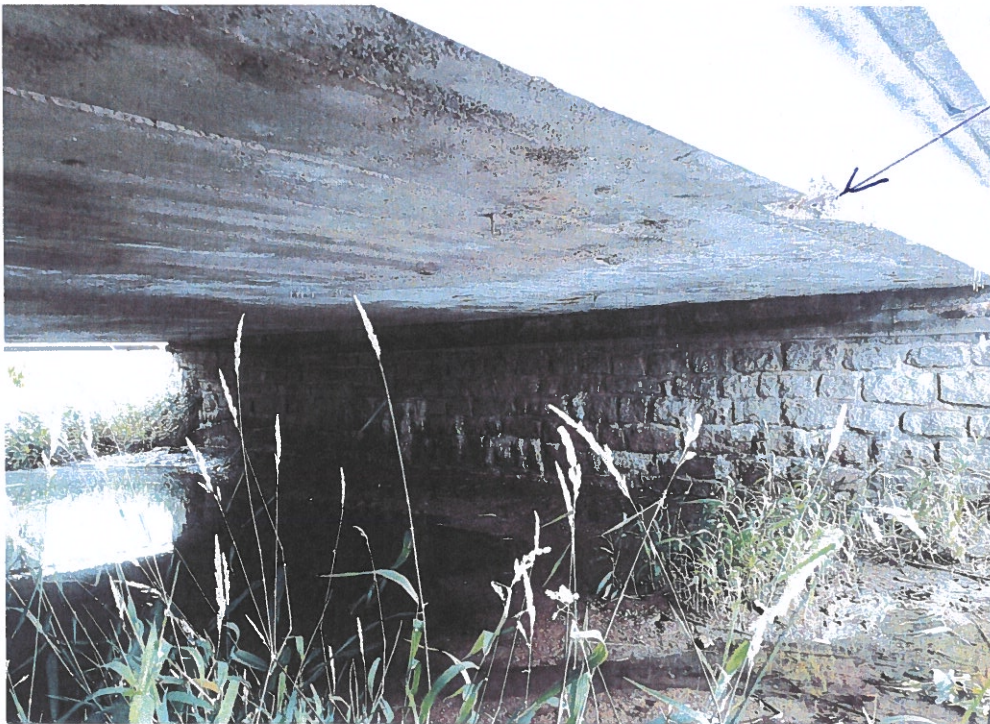
Pohled :

- návodní strana
čistě
odtřená ušlechtilá,
vysekaná sušiny

- pohled u mostovky
 - bez zjištění tlučiny a betonu
 - bez zjištění polohy vřetev (pouze lokálně z místa)
 - vřetev, lokálně - absence nebo poškození v délce cca 10cm izolace mostu
- opěry : litce, nákladové žulové základy
STABILNÍ, bez známek poškození
- dložené mosty : betonové, bez známek poškození

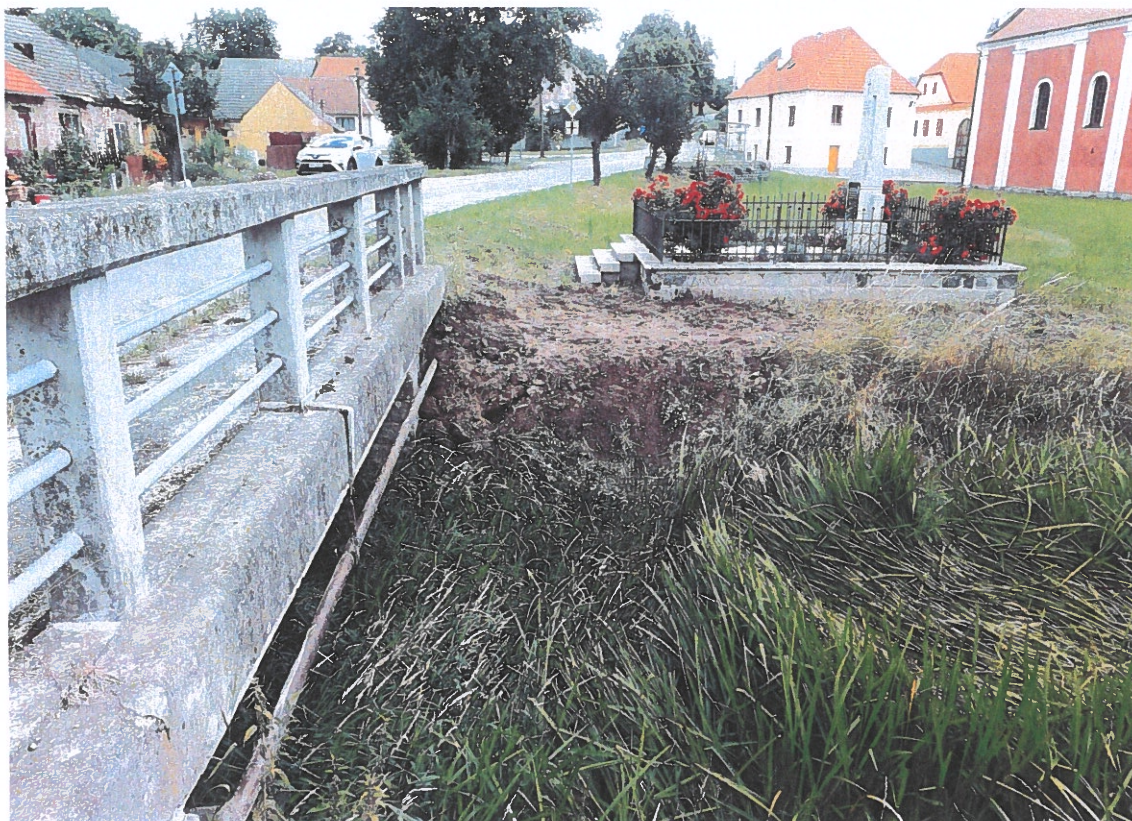
— odpovídá
část vodotěče!

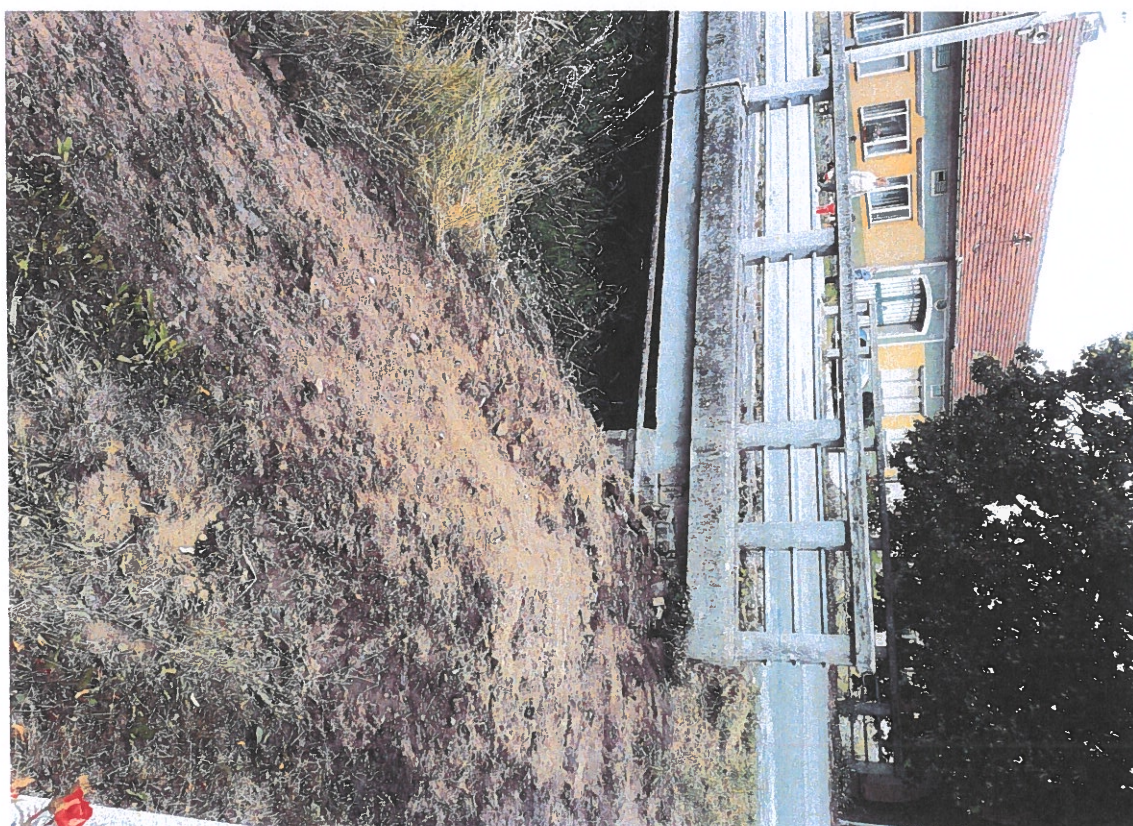
- úprava terénu po provedení kopané sondy
- NÁPROSTO zabezpečení udržba toku - odtoku

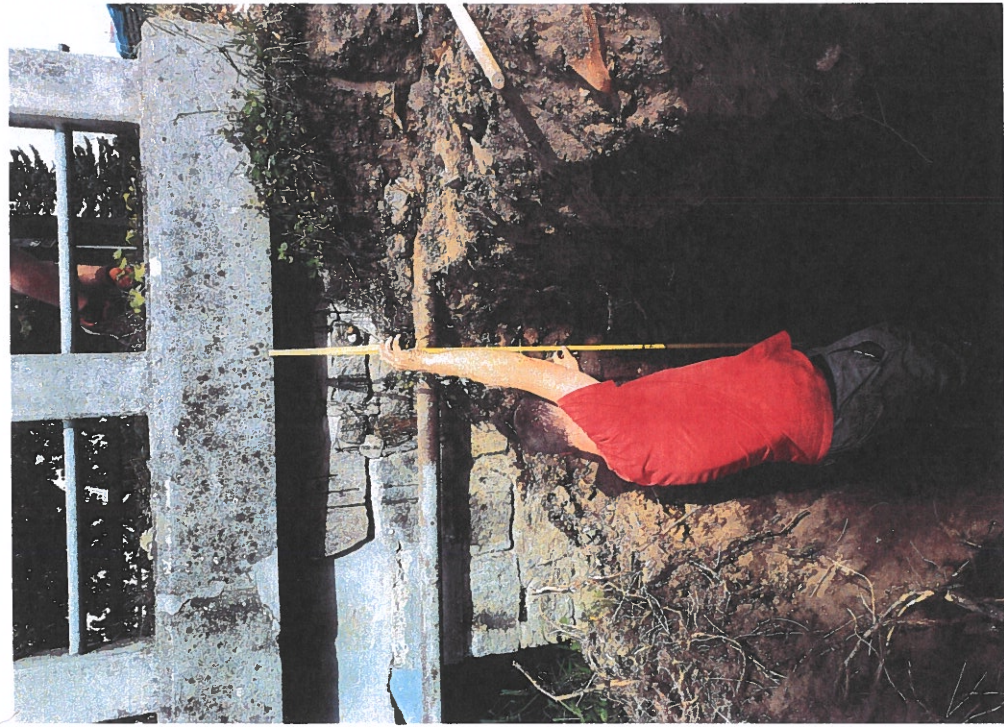
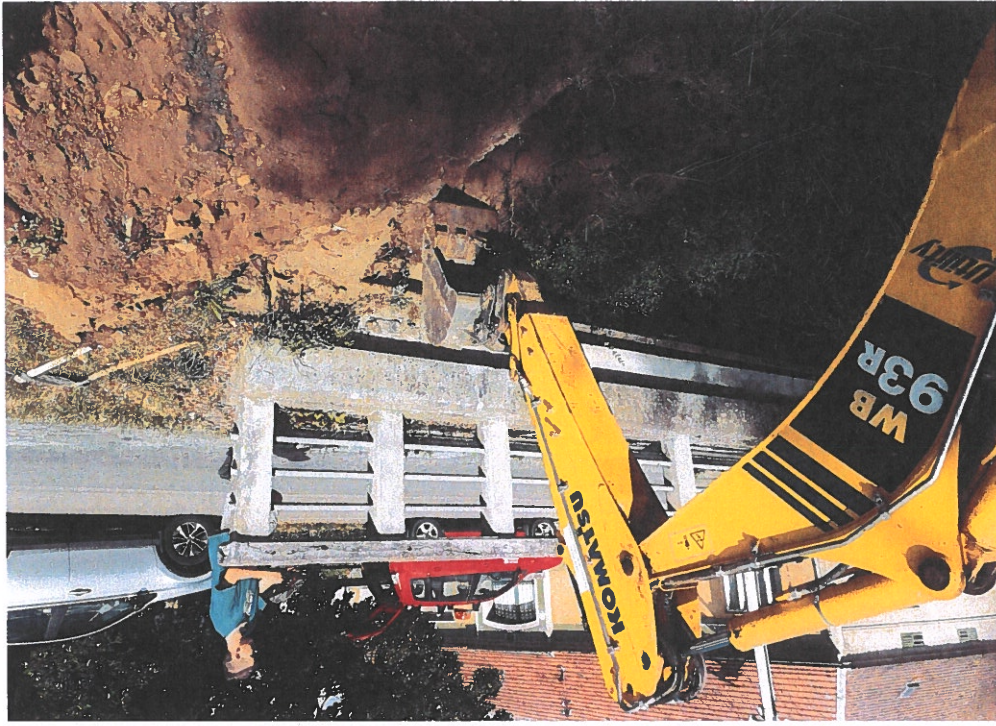
kopání soudu - ověření
