Z P R Á V A č. 43/18

**Diagnostický průzkum mostu ev.č. 34713-1
přes Olešnický potok za Okrouhlicí u tratě
OKROUHLICE**

Počet stran: 19
Počet příloh: 14
Datum 21.5.2018

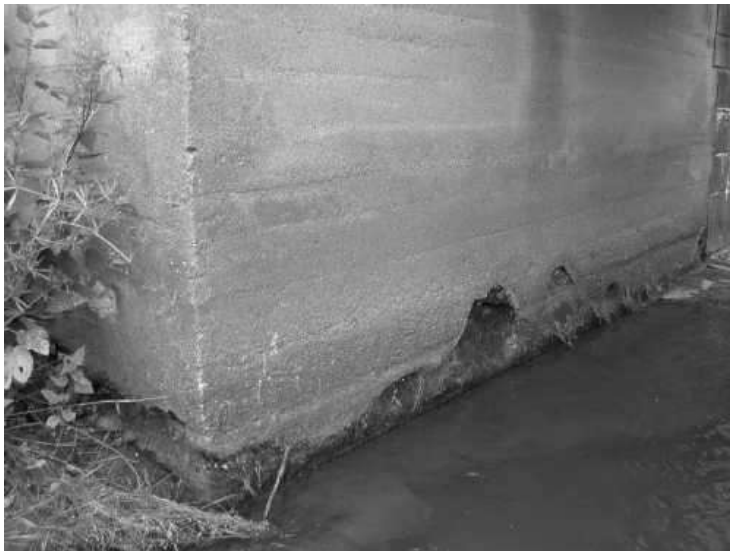
Poškozená omítka a degradace betonu v úrovni běžně zvýšené hladiny, kaverna hluboká cca 150 mm.

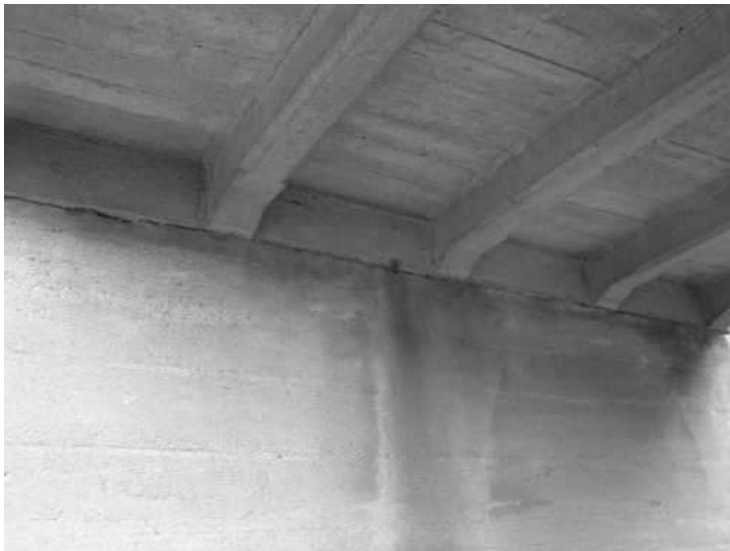
Stopy po zatékání na úložný práh OP1.

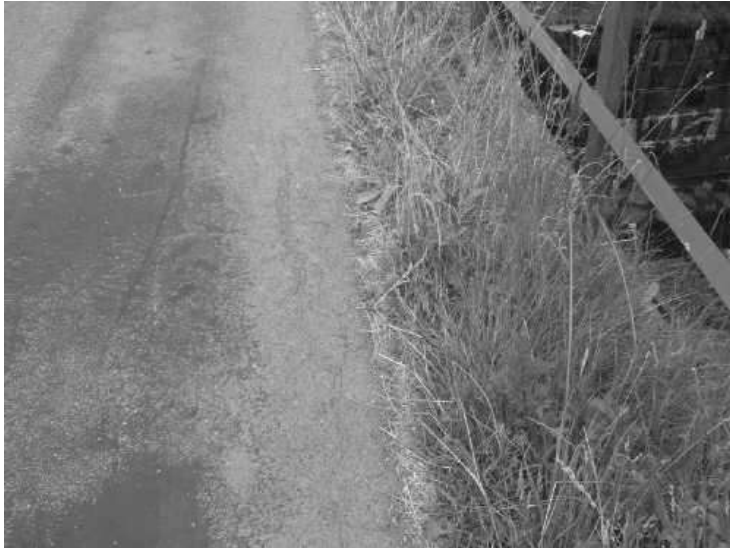
Trhliny ve vozovce u krajnice, vozovka převrstvena nad úroveň říms, krajnice zarostlá vegetací.

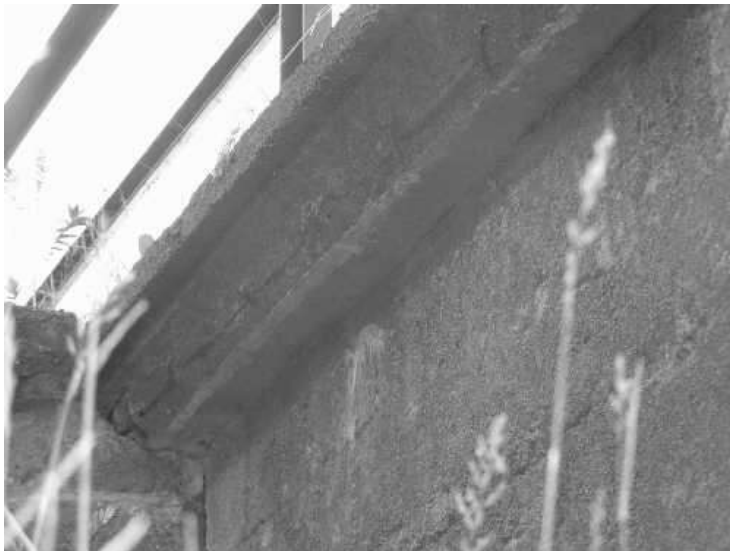
Rozpad betonu římsy nad levým křídlem OP2, obnažená korodující výztuž.

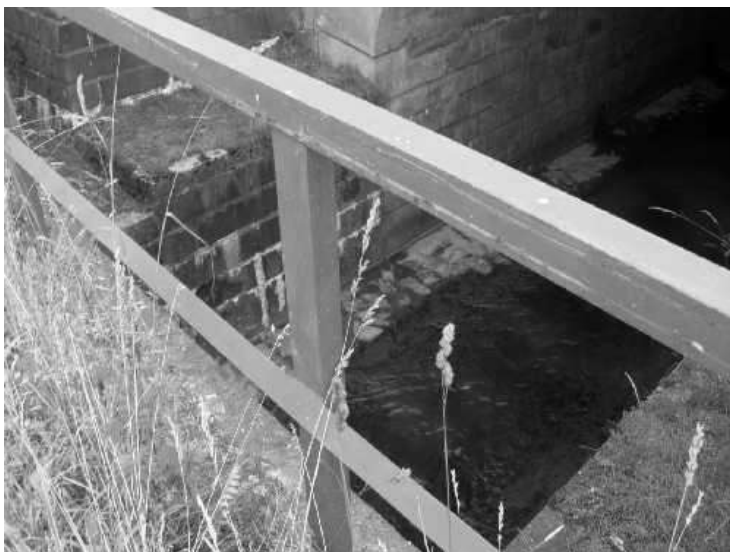
Degradace nátěru zábradlí.

- Vzhledem k výraznému převrstvení vozovky provést diagnostický průzkum, jehož cílem bude získání podkladů pro statický výpočet zatížitelnosti konstrukce.
- Obnovit protikorozi ochranu zábradlí.

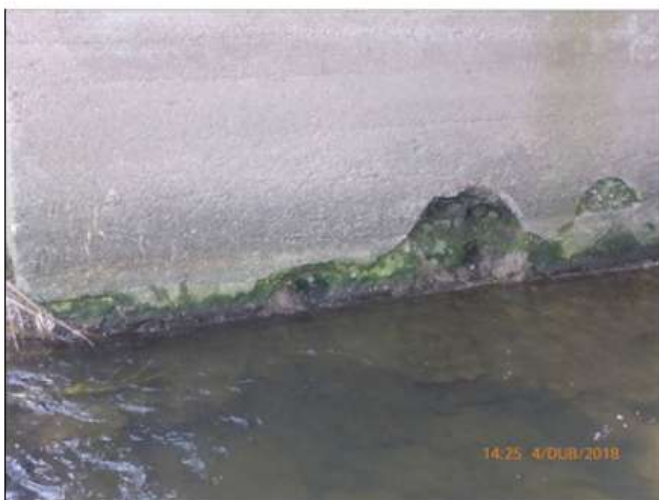
1.2 Mostní podpěry a křídla

V úrovni kolísající hladiny na opěře 1 dochází k lokální degradaci betonu pravděpodobně na pracovní spáře a jeho vymílání do hloubky až 370 mm. Beton opěr je povrchově rozrušený na více místech. Na bocích opěr a na křídlech jsou patrné průsaky a výluhy. Dochází k průsakům na spodní stavbu z úložných prahů nosné konstrukce.

Pro konstrukce opěr byly zjištěny poruchy v podobě lokální hloubkové degradace betonu. Jedná se zejména o rozpad betonu opěry 1 v úrovni kolísající hladiny vody. V tomto místě bylo zjištěno lokální rozrušení opěry do hloubky až 370mm. K rozrušení betonu opěr dochází v menší míře na více místech obou opěr. Na bocích opěr a na křídlech jsou patrné projevy průsaků a potékání opěr průsaky z úložného prahu.

V OP1 kaverna a rozrušený beton do hloubky až 370mm. Lokálně odpadá omítka a degradace betonu v úrovni kolísající hladiny vody.

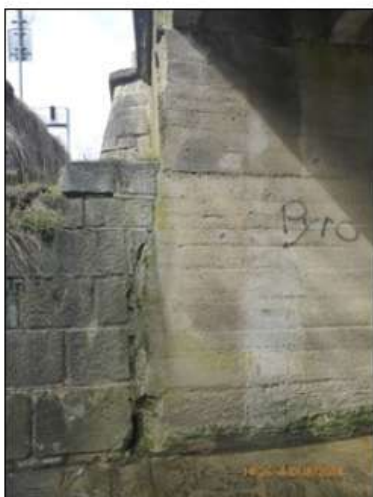
1.2 Mostní podpěry a křídla

Na levém rohu OP2 rozrušený beton.

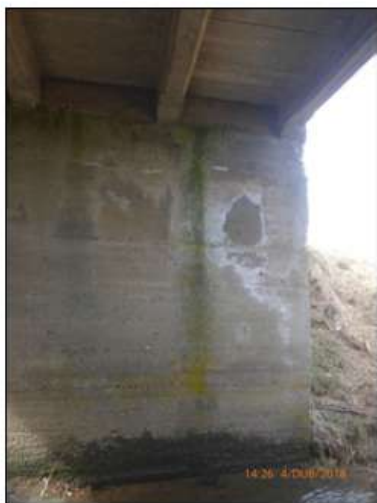
1.2 Mostní podpěry a křídla

Zatékání na spodní stavbu skrz spáry mezi NK a SS v ploše a na bocích a dále přes římsy, místy s výluhy, degradace omítky a betonu.

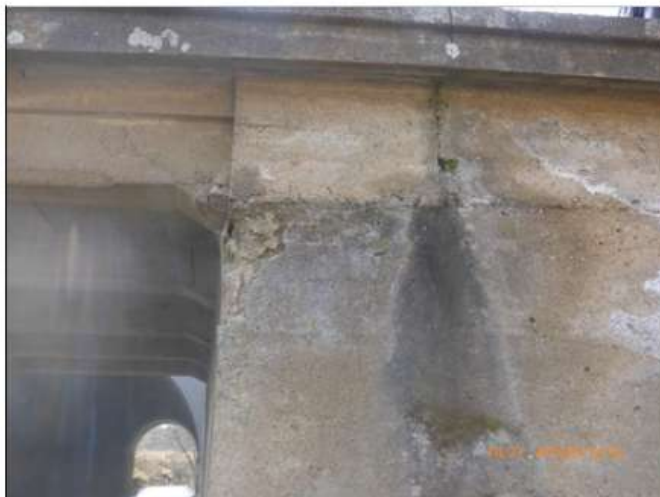
Zatékání na spodní stavbu skrz spáry mezi NK a SS v ploše a na bocích a dále přes římsy, místy s výluhy, degradace omítky a betonu.

Průsaky z úložného prahu.

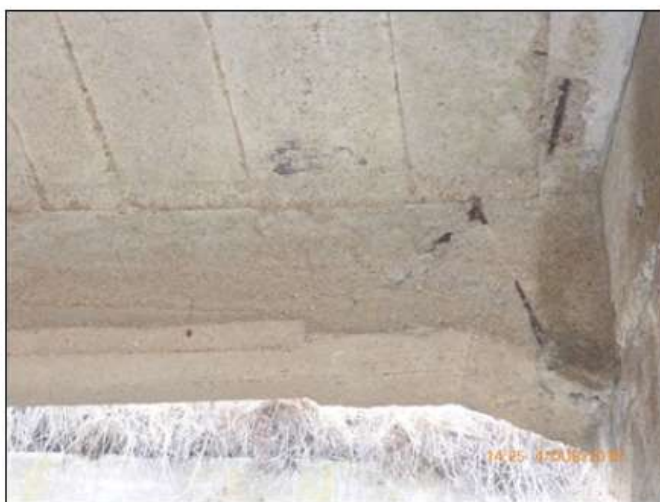
2.1 Nosná konstrukce

Na trámech je místy patrná koroze výztuže s nedostatečným krytím.

Lokální koroze výztuže desky u odvodňovače.

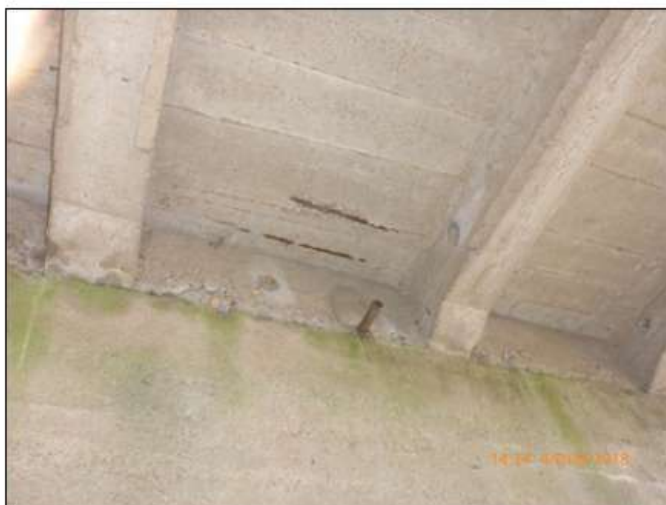
Na trámech je místy patrná koroze výztuže s nedostatečným krytím.
Lokální koroze výztuže desky u odvodňovače.

Koroze odvodňovačů v koncových příčnicích a výluhy v jejich blízkosti.

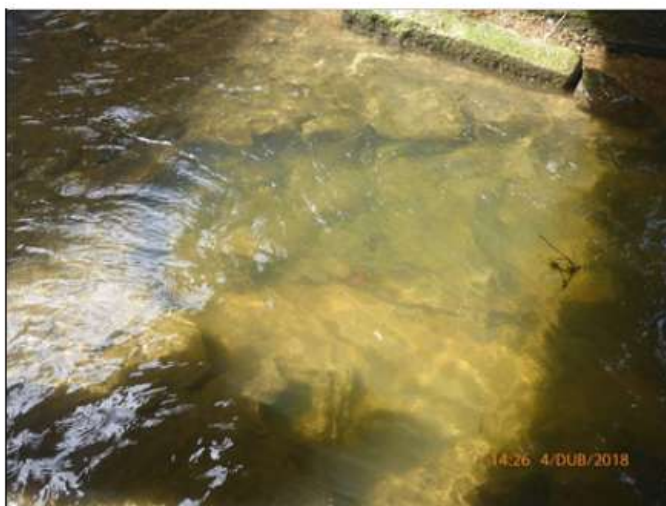
1.3.5 Zpevnění dna vodoteče

Vydíždění dna pod mostem je zcela rozrušeno s vymletím do hloubky.

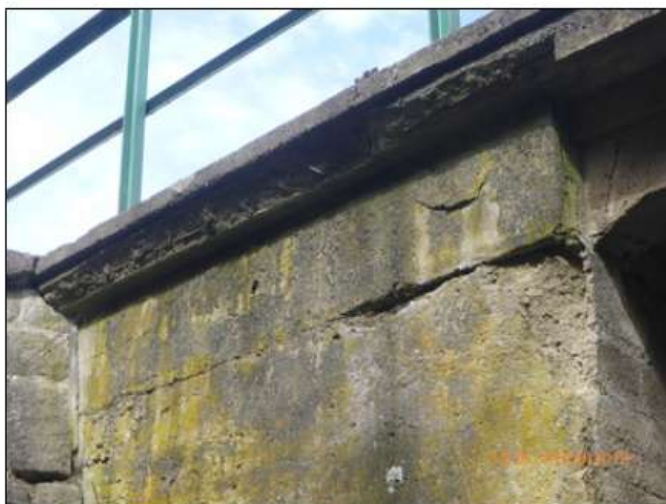
3.3 Římsy, obrubníky, zálivky

Beton říms plošně povrchově degraduje. Beton říms je lokálně rozrušený s odtržením krycích vrstev a obnažením výztuže.

Zatékání přes římsy, beton je degradovaný, rozpad dolního lící římsy nad levým křídlem OP2, obnažená výztuž koroduje.

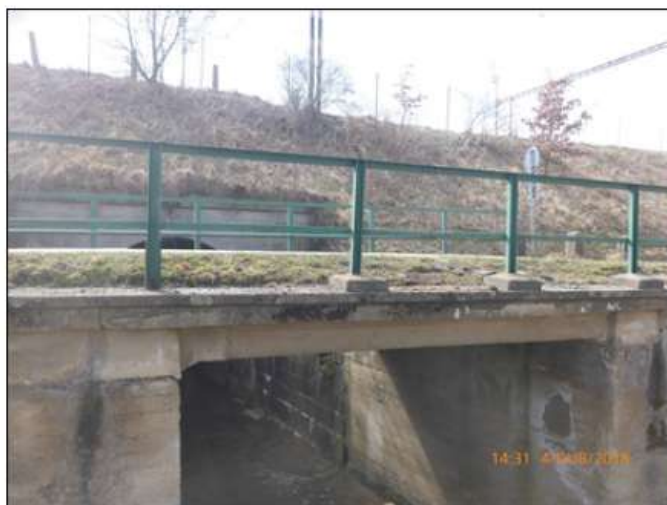
3.1 Vozovka

Vozovka je výrazně převýšená.

Degradace protikoroze ochrany zábradlí.

Silná koroze profilů sloupků v patách, na pravé straně paty obetonovány.

Deformace pravého zábradlí.

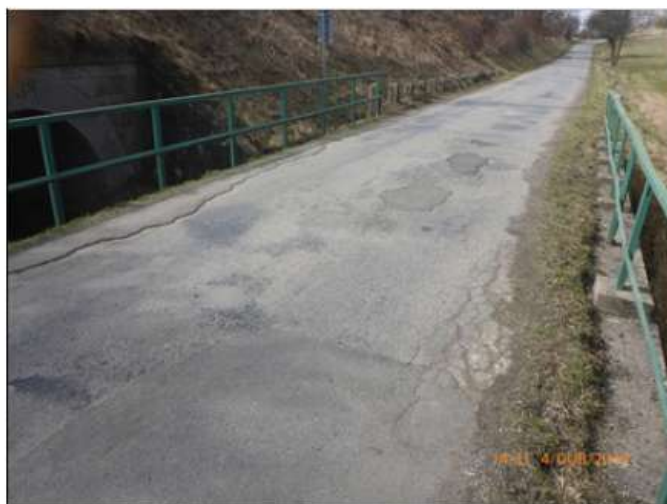
3.1 Vozovka

Trhliny a výtluky ve vozovce, krajnice je zarostlá vegetací.

Degradace protikoroze ochrany zábradlí.

Silná koroze profilů sloupků v patách, na pravé straně paty obetonovány.

Deformace pravého zábradlí.
