ZPRÁVA Z DIAGNOSTICKÉHO PRŮZKUMU VOZOVKY

„II/353 Stáj - Zhoř“

Objednatel zprávy:	PROfi Jihlava spol. s r.o.
Sídlo objednatele:	Pod Příkopem 6, 587 01 Jihlava
Účel zprávy:	Diagnostický průzkum vozovky
Zprávu provedl:	Milan BECK, DiS., Petr MARTSCHINI,
Číslo zprávy:	D36-2017

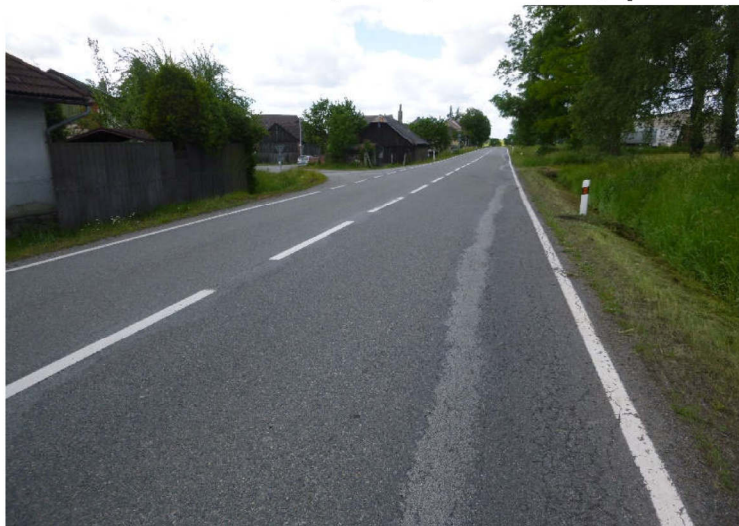
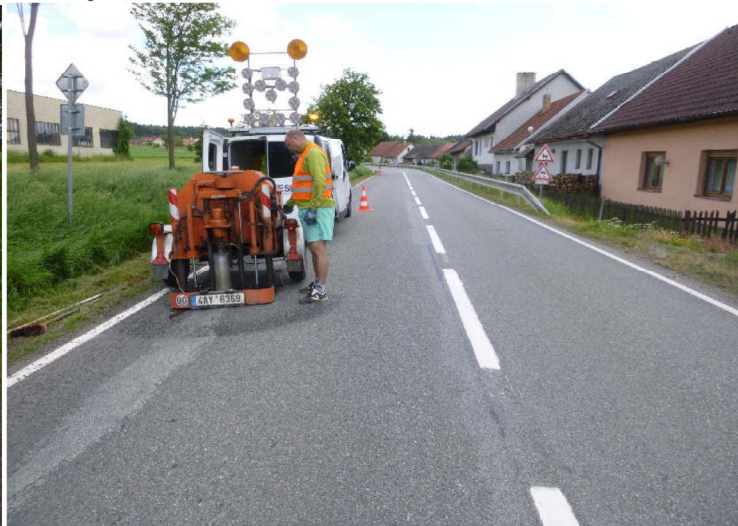
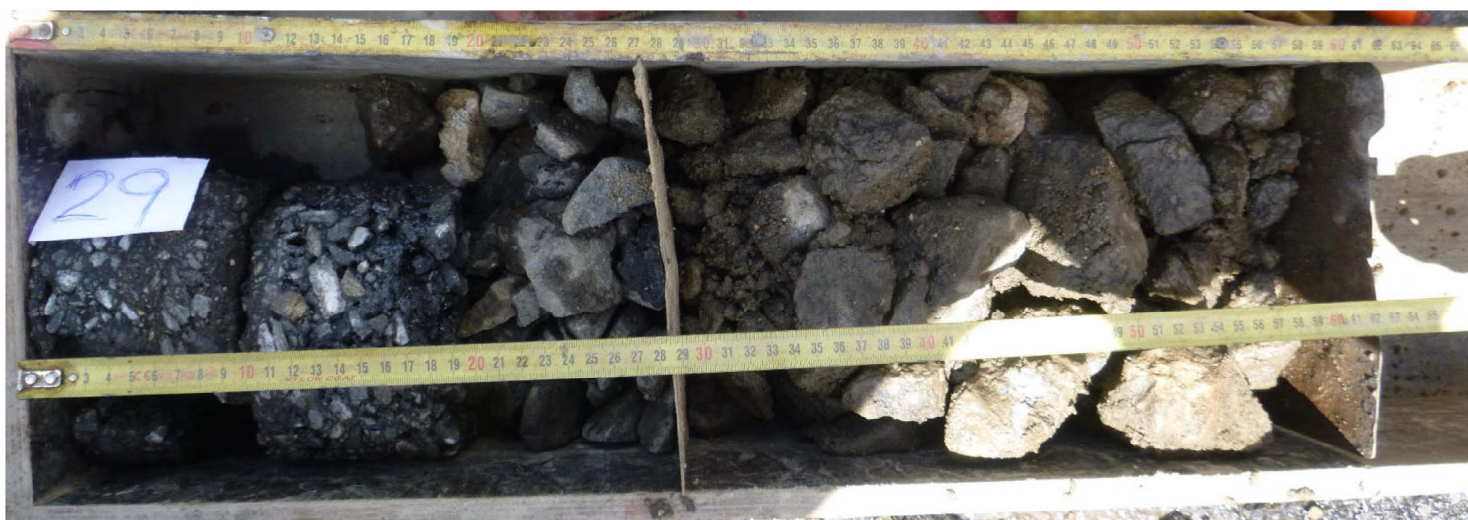
Sonda 29: km 3,42 LS, osa 2,5 m, porucha okraje , GPS: 49,44576° S, 15,77324° V

- AZ je tvořena štěrkovitými zeminami typu G3 – G4. Lokálně lze očekávat smíšené sedimentární horniny typu F3 MS (sonda č. 29,32 - Zhoř km 3,420, km 3,580).
- na provedených sondách nebyla na žádné hloubkové sondě (cca -700 - 850 mm) zastižena hladina podzemní vody.

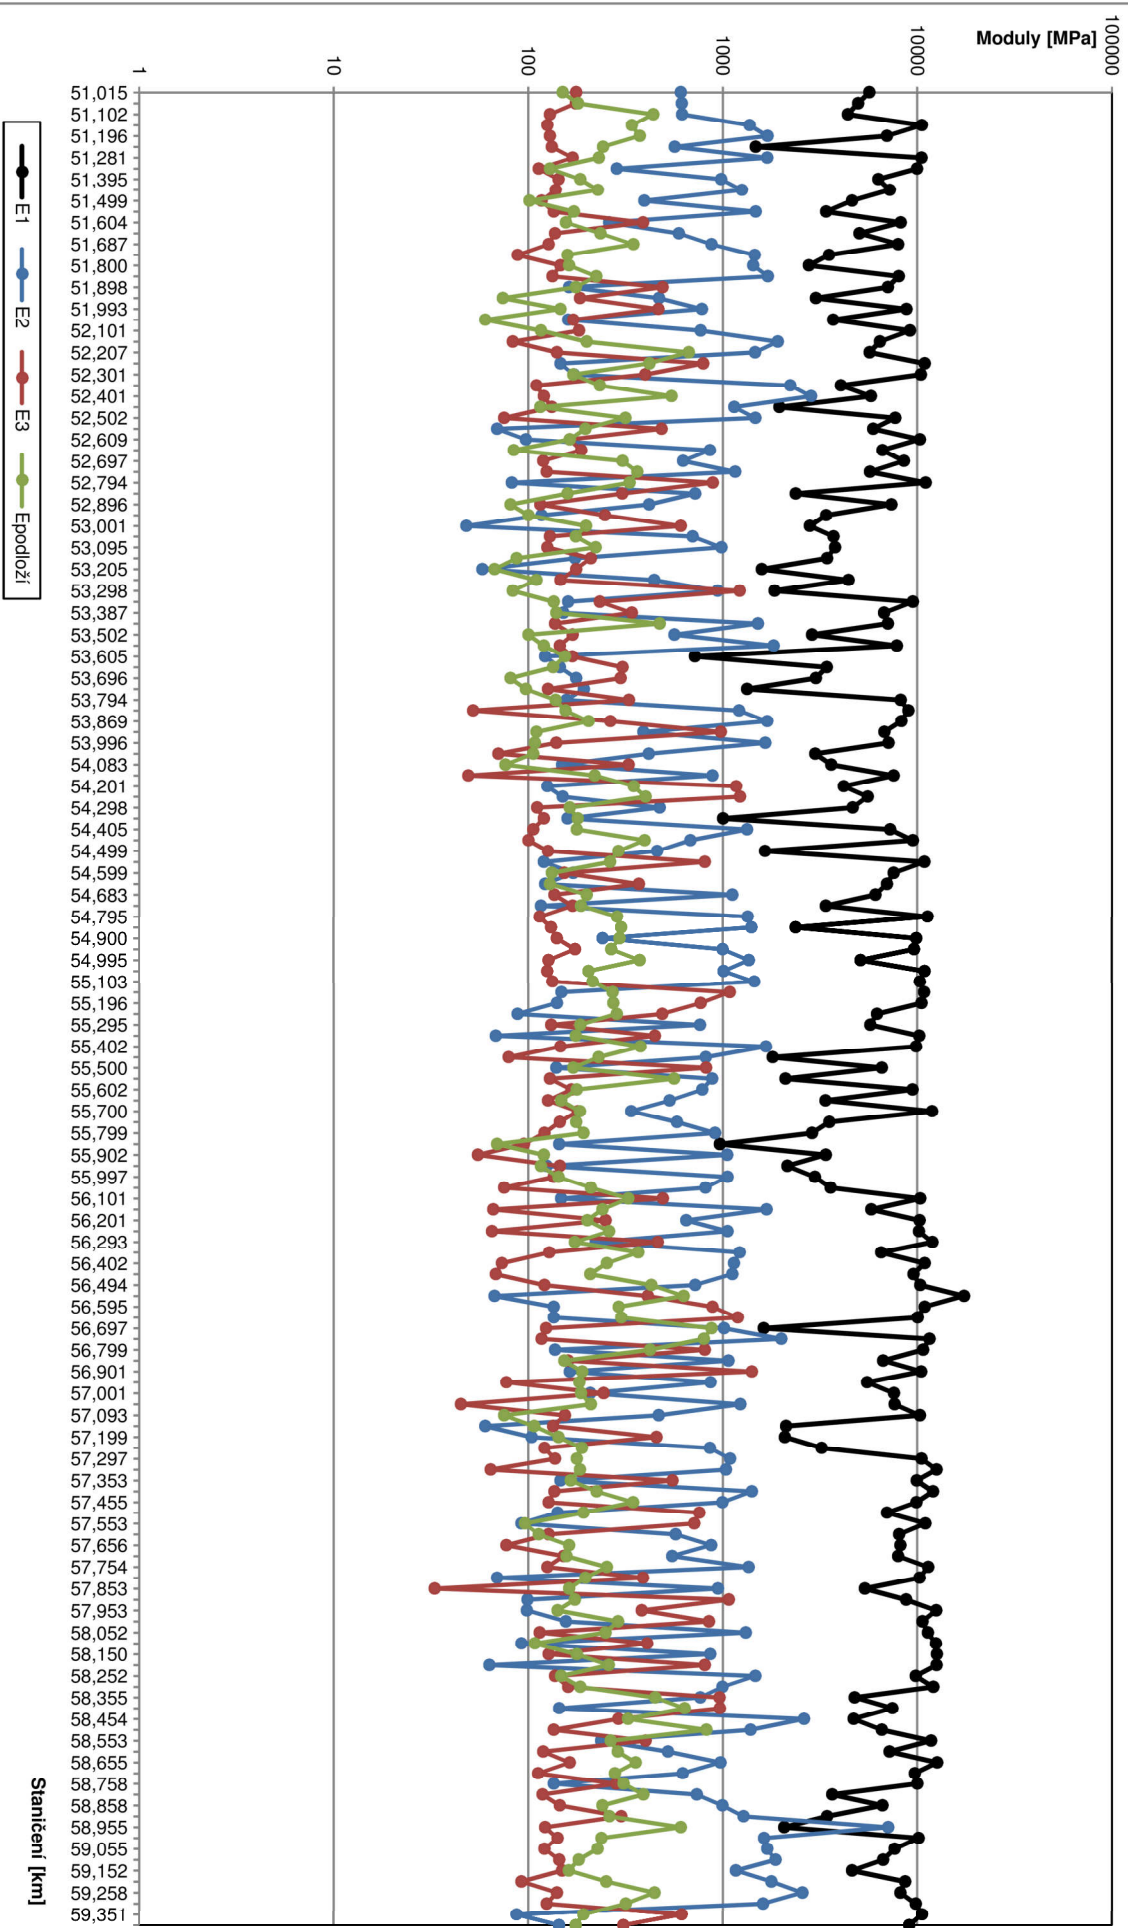
Moduly pružnosti vrstev

- problematická místa s průhyby nad 400 μm jsou na cca 15 % trasy.
 - Lokálně vozovka dosahuje kritických průhybů nad 800 μm (v km 53,600 – 53,650, 54,355, 56,860)

- nedostatečná zbytková životnost – menší než 5 let – klasifikační stupeň 5 cca v km 53,150 – 53,350; km 53,600-53,800; km 53,350; km 54,750; km 53,850 – 55,950; km 54,100 – 54,200; km

- Parametry stmelovaných AC vrstev jsou adekvátní stavu porušení a stáří – prům. modul pružnosti E 7091 MPa. (52 měření ze 170, t.j. cca 31 % má nevyhovující parametry AC vrstev E <5000 MPa.

- Parametry podkladní stmelené vrstvy z PM jsou rozkolísané a reflektují rozdílnou mocnost a stav porušení vrstev. Průměrný modul pružnosti E 795 MPa.
- Byla prokázána dostatečná únosnost podloží s parametrem modulu pružnosti E

Minimálně v místech s nedostatečnou životností = nedostatečnou únosností a potenciálně dalších místech je nezbytné předpokládat provedení sanací s provedením nové konstrukce vozovky s tím, že doporučuji provedení ověření únosností v těchto úsecích např. pomocí FWD, případně provedením dodatečných ověřovacích sond a podrobnou vizuální prohlídku vyfrézovaného povrchu. Alternativou s nižší životností může být v případě zjištění dostatečných parametrů únosností - ověření v rámci stavby (FWD)- plošné vyztužení ze skleného kompozita umístěného pod ložnou vrstvou, případně zesílení RS CA na 250 mm jako v intravilánu.
