## **ZPRÁVA Č. 073/2021 PRŮZKUM VOZOVKY**

**Silnice III/35725 km 8,741 – km 8,995  
most 35725-4  
České Milovy**

Účel zprávy: **Průzkum vozovky a doporučení stavební úpravy**

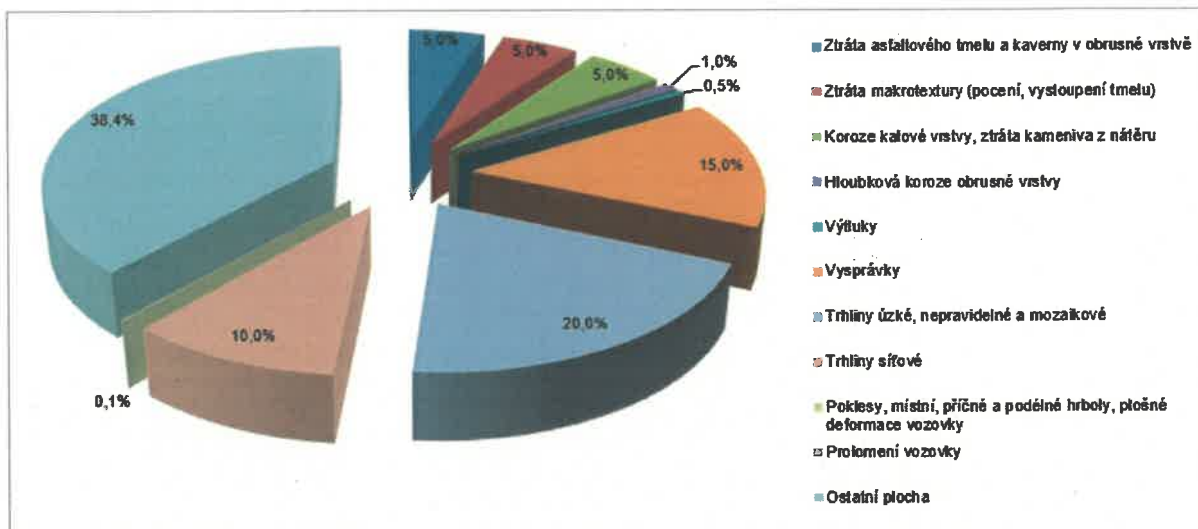
Při vizuální prohlídce komunikace byly zjištěny následující poruchy, které lze v souladu s TP 82 tab. 1 u komunikace III/35725 označit jako:

skupina poruch	číslo poruchy katalogového listu	název poruchy
Ztráta hmoty	02	Ztráta makrotextury
	04	Opotřebení EKZ, EMK
	05	Ztráta kameniva z nátěru
	07	Hlubková koroze
	08	Výtluk
	09	Vysprávkvy
Trhliny	11	Trhlina úzká podélná
	12	Trhlina úzká příčná
	13	Trhlina široká podélná
	14	Trhlina široká příčná
	15	Trhlina rozvětvená podélná
	17	Síťové trhliny
	18	Olamování okrajů

Deformace	24 26	Místní pokles Plošná deformace vozovky
Jiné poruchy	29	Zvýšená nebezpečná krajnice

Vizuální prohlídkou provedenou v souladu s TP82 bylo zjištěno na silnici III/35725 porušení vozovky konstrukčními poruchami v rozsahu 50-60% plochy, zejména u okrajů vozovky, doplněné rozvětvenými trhlinami. Stav je klasifikován v souladu s TP 87 jako havarijný.

- příčné a podélné trhliny v krytu vozovky
- zatékání vody do konstrukce poruchami – sekundární ztráta únosnosti konstrukce vozovky a podloží
- nedostatečná údržba
- ztráta asfaltového tmele a snížená drsnost po ohlazení zrn kameniva
