# D.1.1

# SO 101

**Propustek ev. č. 1281-4P v lokálním km 0,310 = provozním km 4,107**

**Propustek ev. č. 1281-5P v lokálním km 0,361 = provozním km 4,158**

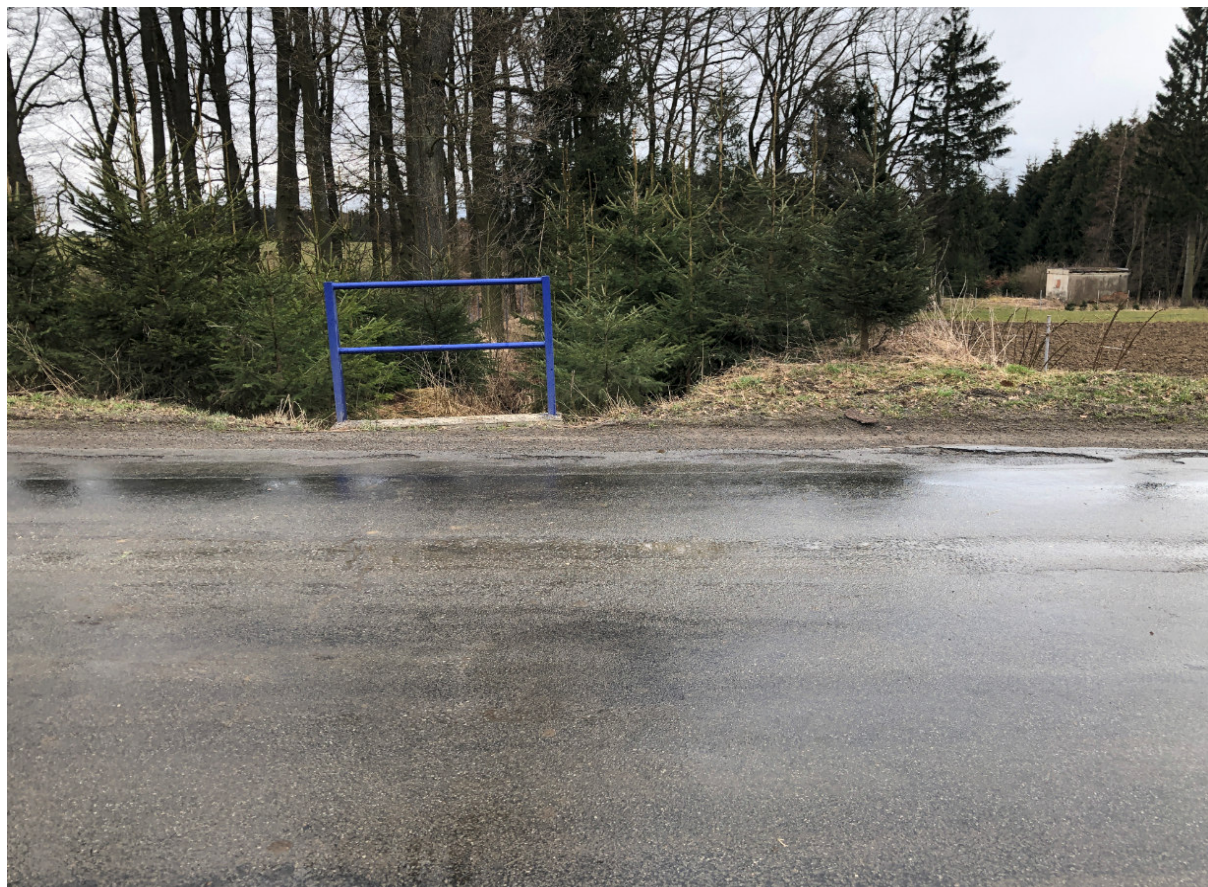
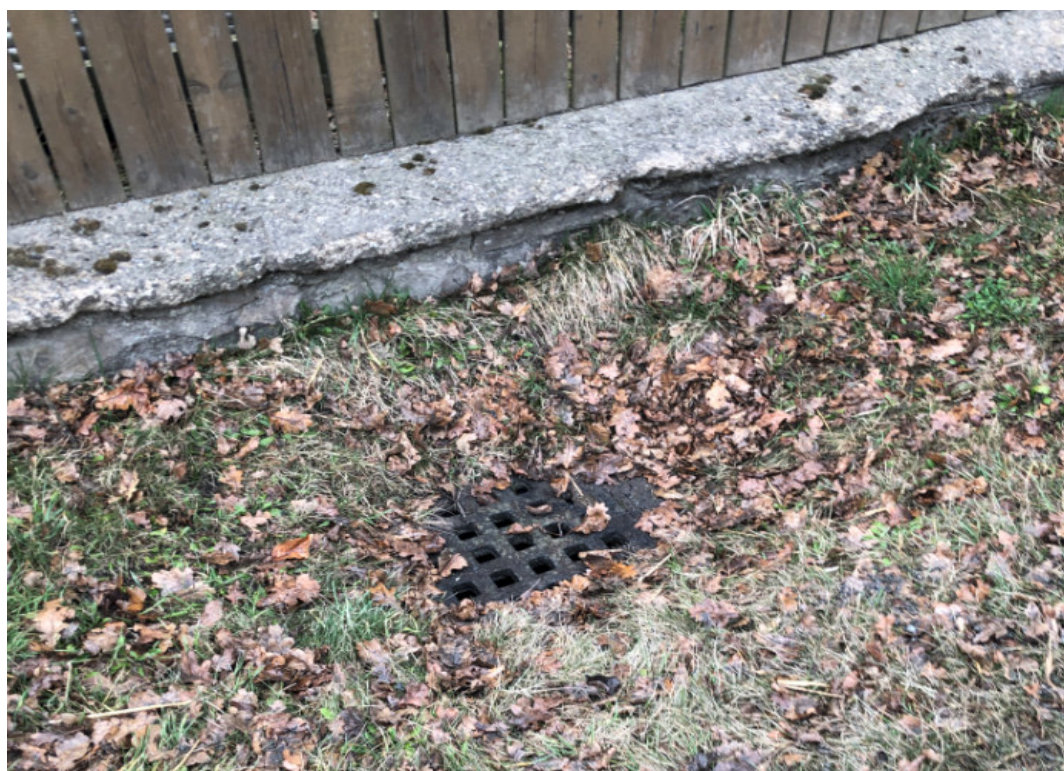
**POHLED NA VTOK**

Propustek se nachází v lokálním km 0,310 a v provozním km 4,107. Délka propustku je 8,00 m. Propustek tvoří železobetonová trouba DN 400. Vtok je tvořen šachtovou vpustí, do které je napojena dešťová kanalizace. Na výtoku je kolmé betonové čelo o rozměrech (1,75x0,40 m) výšky 1,53 m a železobetonová římsa. Na římsě jsou zabetonovány tvarovky ze ztraceného bednění, na které je ukotveno ocelové silniční zábradlí (jedná se o propustek s přesypávkou, který je víc jak 1,5 m nad terénem). Výtok není zpevněný.

#### Návrh opravy propustku:

- čištění propustku
- sanace čela a části římsy propustku:
  - předúprava povrchů betonových konstrukcí – mechanické otlučení nepevných částí betonu a celoplošné otryskání křemičitým pískem (100 % z celkové plochy)
  - případné otryskání obnažené stavební výztuže

- povrstvení výztuže spojovacím můstkem s inhibitory koroze
  - ochrana výztuže maltou v tl. vrstvy 20 mm
  - hrubá reprofilace betonu – na spojovací můstek aplikovat opravnou maltu s cementovým pojivem, přísadou umělých hmot a vláken pro plošné opravy a reprofilace betonu, tl. vrstvy 5–20 mm
  - jemná reprofilace – jemná cementová stěrka v tl. vrstvy 1,5–5,0 mm
  - sjednocující ochranný nátěr
  - výtok se odláždí kamennou dlažbou tl 150 mm v délce 1,5 m do bet. lože C20/25n XF3 tl. 150 mm, součástí jsou betonové prahy z betonu C 25/30 XF3. Spáry se vyplní MC zálivkou s odolností proti CHRL-XF4.
  - vyčištění výtoku a vtoku propustku
-

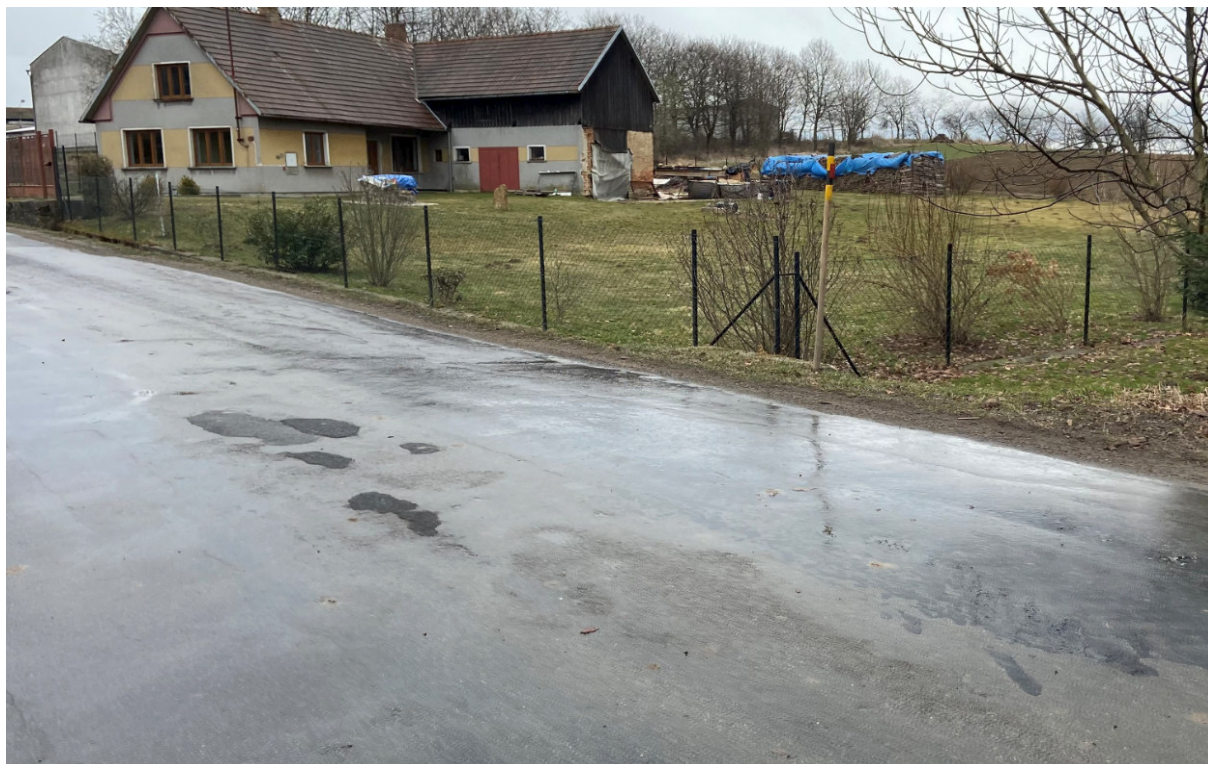
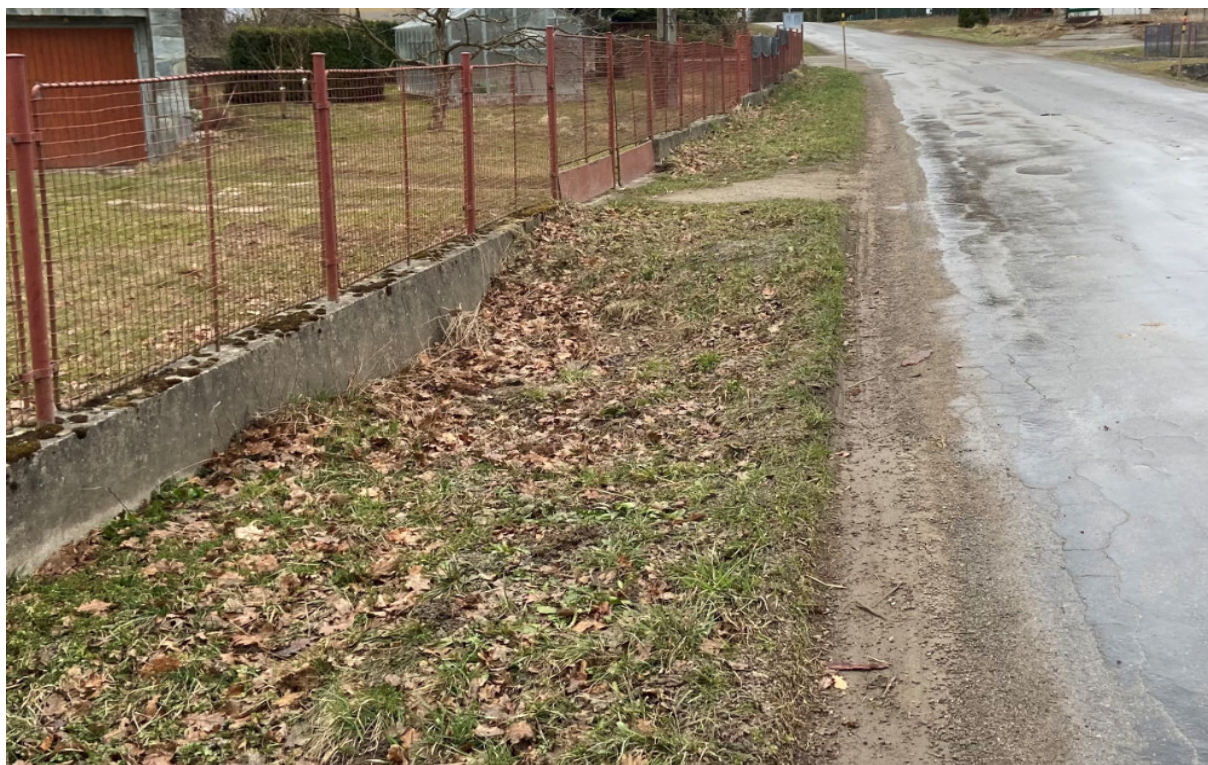
**POHLED NA VTOK (ŠACHTA NENALEZENA)**

Propustek se nachází v lokálním km 0,361 a v provozním km 4,158. Délka propustku je cca 8,0 m. Propustek tvoří železobetonová trouba DN 500. Vtok je tvořen šachtou, do které je napojena dešťová kanalizace. Na výtoku je kolmé betonové čelo o rozměrech (1,75x0,50 m) výšky cca 0,60 m a železobetonová římsa. Výtok je zatrubněn.

#### **Návrh opravy propustku:**

- sanace čela propustku:
  - předúprava povrchů betonových konstrukcí – mechanické otlučení nepevných částí betonu a celoplošné otryskání křemičitým pískem (100 % z celkové plochy)
  - případné otryskání obnažené stavební výztuže
  - povrstvení výztuže spojovacím můstkem s inhibitory koroze
  - ochrana výztuže maltou v tl. vrstvy 20 mm
  - hrubá reprofilace betonu – na spojovací můstek aplikovat opravnou maltu s cementovým pojivem, přísadou umělých hmot a vláken pro plošné opravy a reprofilace betonu, tl. vrstvy 5–20 mm
  - jemná reprofilace – jemná cementová stěrka v tl. vrstvy 1,5–5,0 mm
  - sjednocující ochranný nátěr
- provedení nové římsy propustku

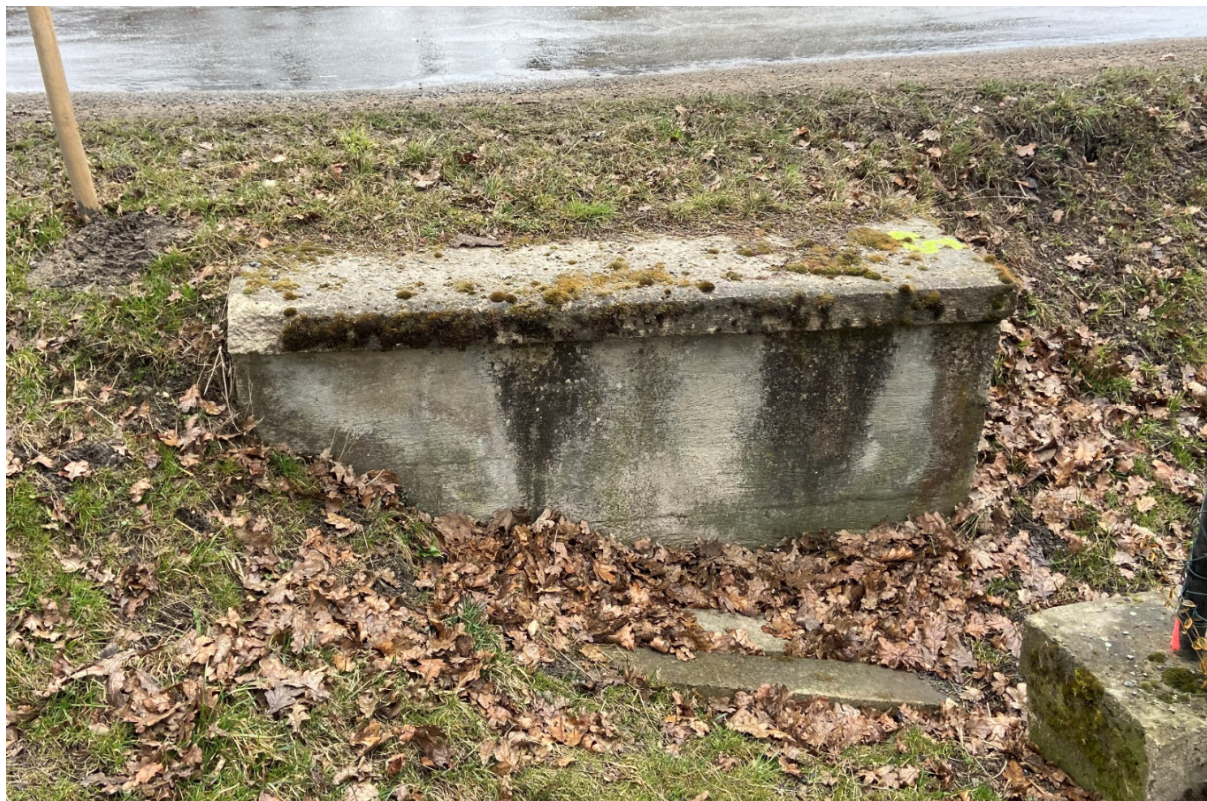
### **POHLED NA VÝTOK (ZATRUBNĚN)**
