Most 150-025

Most přes potok Žabinec v Havlíčkově Brodě

HLAVNÍ PROHLÍDKA

Datum provedení prohlídky: 22.8.2021

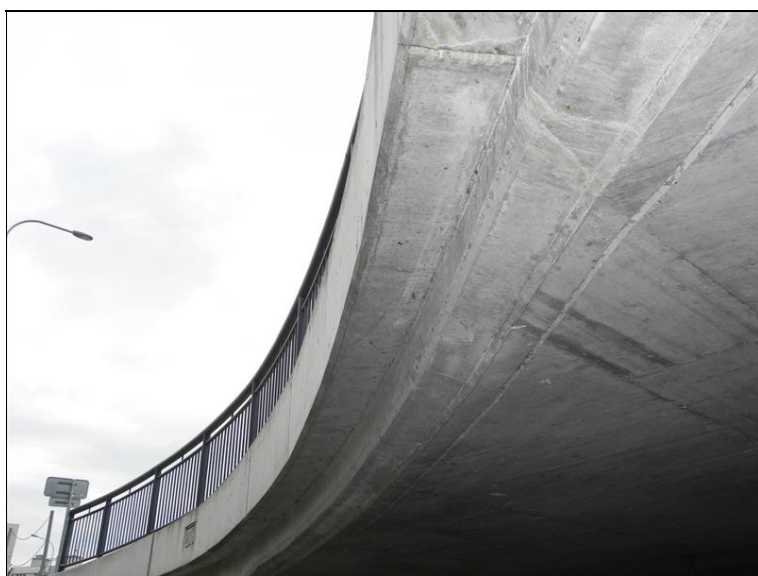
Na povrchu patrné bednicí díly a vzduchové bublinky, horní povrch opatřen striáží, dilatace nad opěrami jsou zatěsněny trvale pružným tmelem, který není plně funkční, dochází k zatékání pod římse. Povrch opatřen ochranným nátěrem.

Levá mostní římsa - pohled

Na povrchu patrné bednicí díly a vzduchové bublinky, horní povrch opatřen striáží, dilatace nad opěrami jsou zatěsněny trvale pružným tmelem, který není plně funkční, dochází k zatékání pod římsy. Povrch opatřen ochranným nátěrem.

| [4] | 3.3.1 | římso | Přetěsnit dilatace říms a chodníků. |

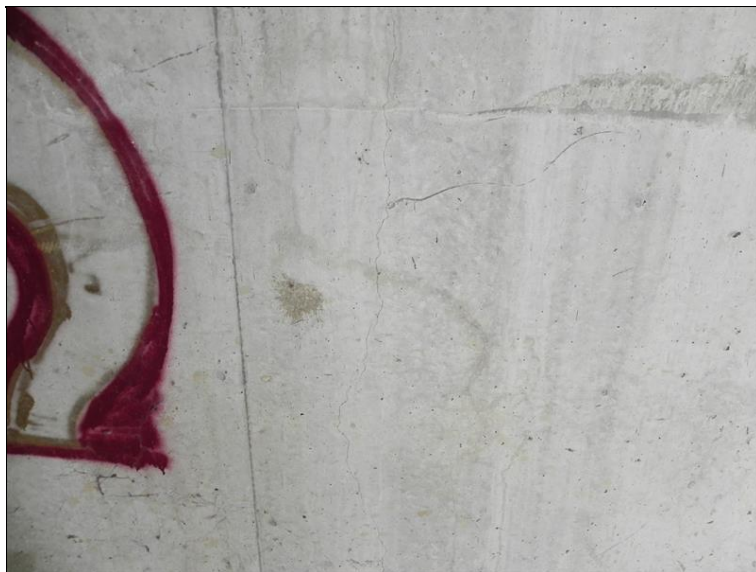
Na líci opěr patrné bednicí díly, skvrnitost povrchu, vzduchové bubliny. Na obou opěrách jsou svislé smršťovací trhliny š. 0,3 - 0,5 mm.

OP1 - svislá trhlina

Na líci opěr patrné bednicí díly, skvmitost povrchu, vzduchové bubliny. Na obou opěrách jsou svislé smršťovací trhliny š. 0,3 - 0,5 mm.

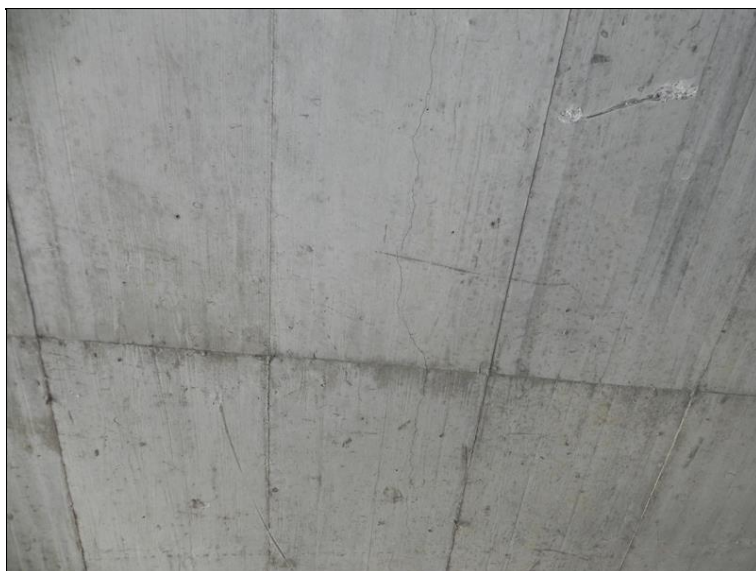
Podhled NK je hladký, rovný, beze stop zatékání, bez známek deformací, patrné bednicí díly. Smršťovací trhliny š. 0,2 - 0,3 mm.

NK - podélná trhlina

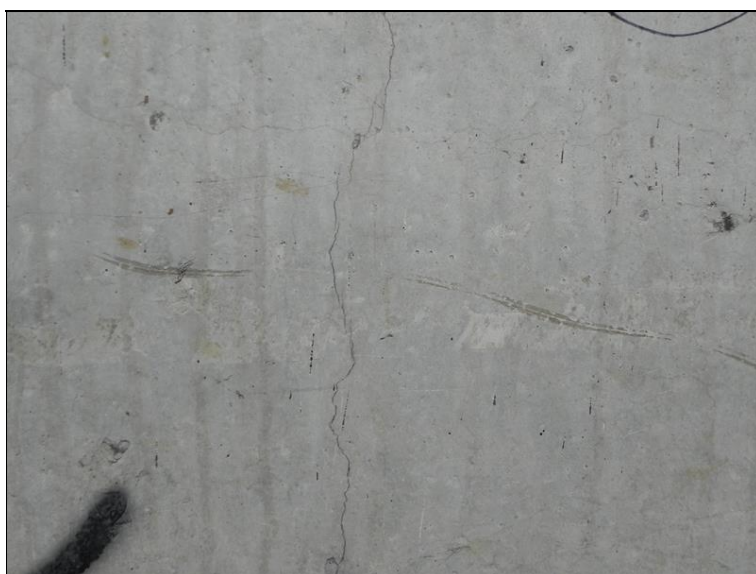
OP2 - svislá trhlina

Na líci opěr patrné bednicí díly, skvmitost povrchu, vzduchové bubliny. Na obou opěrách jsou svislé smršťovací trhliny š. 0,3 - 0,5 mm.

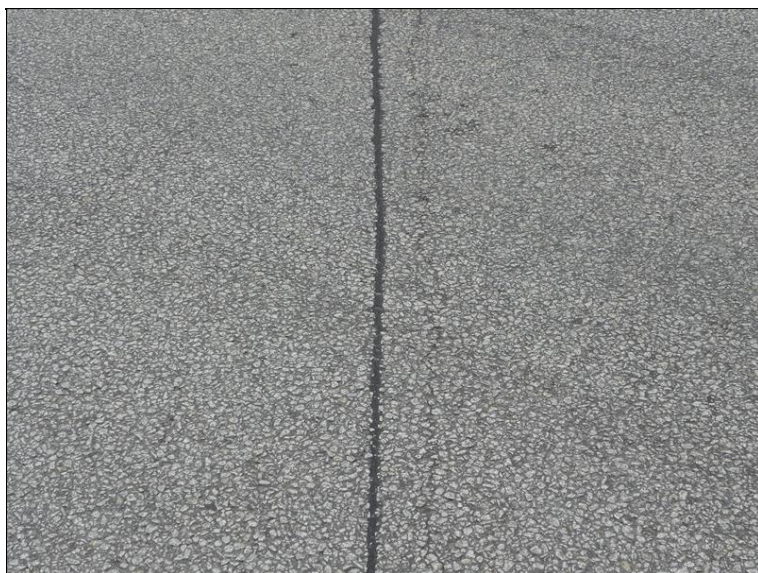
Příčná trhlina v místě proříznutí vozovky na levé straně nad OP1.

Trhlina v místě proříznutí vozovky nad OP1 -
levá strana

| [2] | 3.1 | Vozovka | Zatěsnit trhlinu živичnou zálivkou. |
