Most 602-040

Most přes řeku Jihlava před obcí Helenín

BĚŽNÁ PROHLÍDKA

Datum provedení prohlídky: 8.7.2022

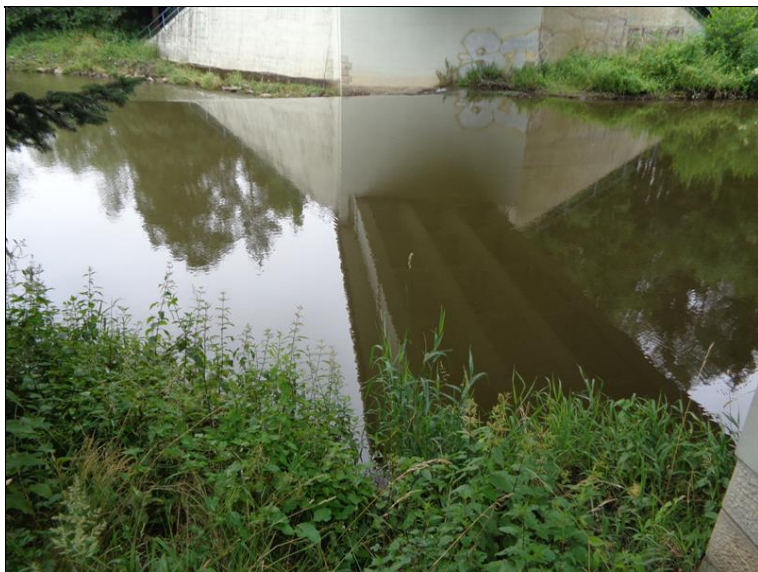
22 Koryto vodotece v poli 2.JPG

Naplaveniny bahna a vegetace u P2 a OP3.

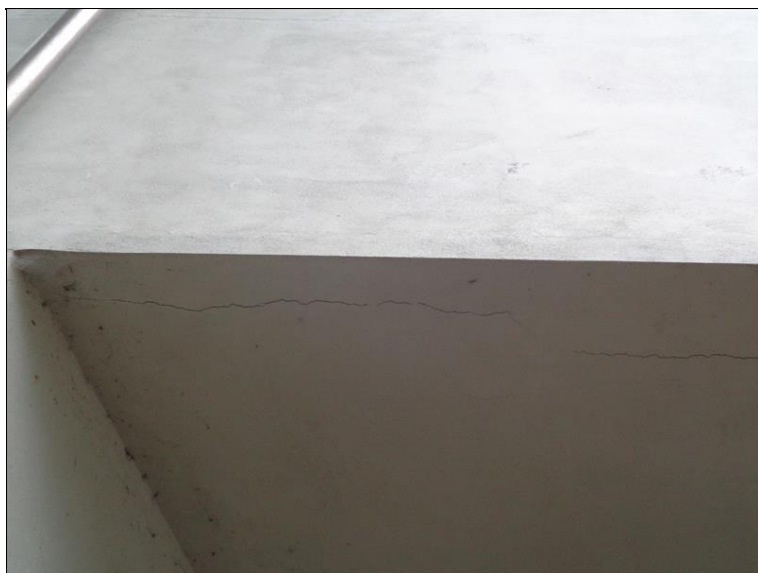
[2.1]	2.1	Nosná konstrukce	Podhled suchý. Široká trhlina v omítce v poli 1 vlevo. Trhlina v omítce v poli 2 na krajních trámech vlevo a vpravo v polovině rozpětí, a u P2. Svislá trhlina na boku trámu vpravo nad úložným prahem. Trhliny ve 2 krajních příčnicích v poli 2 u P2. Místy rezavé výluhy.
[2.2]	2.2	Ložiska, klouby / 2.pole	Ložiska nepřístupná.
[2.3]	2.3	Mostní závěry	Koroze krycích plechů na římsách a u obrub. Nečistoty v lamelách mostních závěrů ve vozovce.
[2.4]	2.4	Čelní zdi a přesypávka	Trhlinky v omítce v čelní zdi v poli 1 vlevo.

26 Trhliny v podhledu NK v poli 1 vlevo.JPG

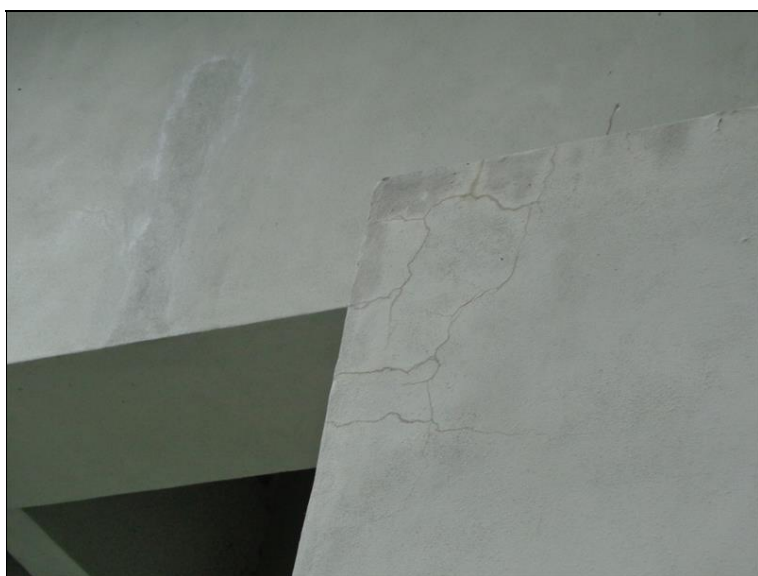
27 Trhliny v uloznem prahu P2 vlevo.JPG

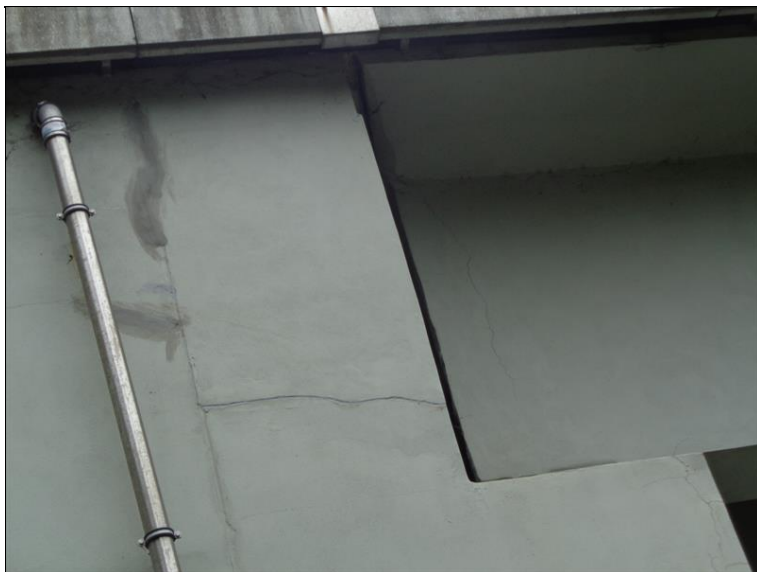
28 Trhliny v uloznem prahu P2 vpravo.JPG

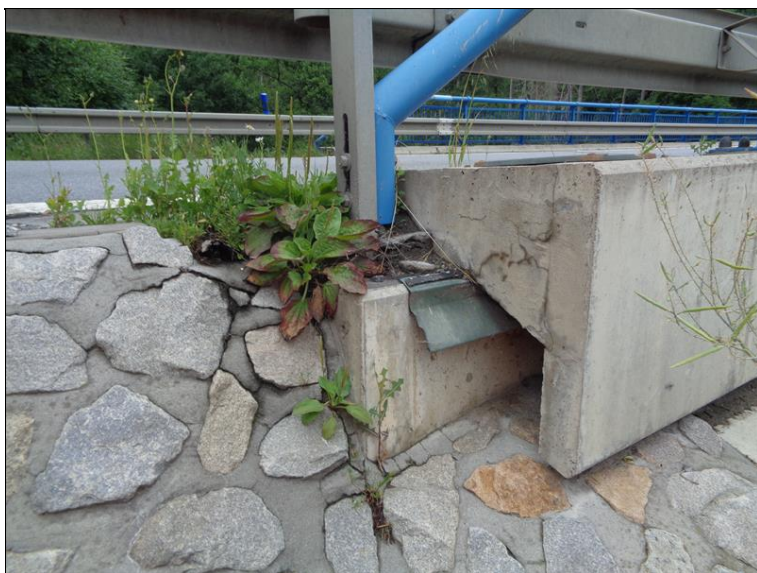
[3.1]	3.1	Vozovka	Nečistoty na krajnicích.
[3.2]	3.3	Římsy, obrubníky, zálivky	Místy rozpad betonu v místě napojení na vozovku s rezavými výluhy. Obnažená čela říms. Místy vegetace ve spárách mezi vozovkou a římsami.
[3.3]	3.5	Izolační systém NK	Bez viditelných závad.

29 Obnazene celo rimsy.JPG

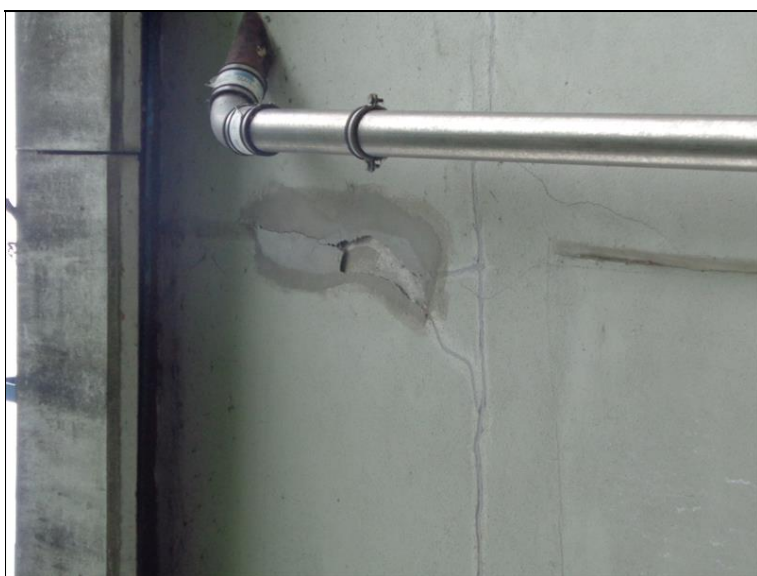
[1.1]	1.1	Základy mostních podpěr a křídel	Stav základů bez provedení sond nelze zjistit. Bez viditelných závad.
[1.2]	1.2	Mostní podpěry křídla a čelní zdi	Graffiti. Rezavé výluhy s uchycení odvodňovacích svodů na P2. Místy trhlínky v omítce a odlupování nátěru. Uražená hrana OP1 vlevo dole.
[1.3]	1.2.3	úložný práh	Trhlíny v omítce v rozích úložného prahu pole 2 u P2.
[1.4]	1.2.4	křídlo	Graffiti. Mechy u OP3 vlevo dole. Místy trhlínky v omítce se zálivkami a vysprávkami.
[1.5]	1.2.5	závěrná zídka	Bez viditelných závad.
[1.6]	1.3.1	zemní těleso	Strmé svahy. Eroze skalního svahu a polomy za křídlem u OP1 vpravo. Trhlíny ve spárování kamenné přídlažby u čel řím.
[1.7]	1.3.2	přechodová oblast	Bez viditelných závad.
[1.8]	1.3.5	zpevnění dna vodoteče	Naplaveniny bahna a vegetace u P2 a OP3.

30 Odlupovani omítky u P2 vlevo.JPG
