# **Most 12917-2**

Most přes řeku Trnavu v obci Hořepník

## **MIMOŘÁDNÁ PROHLÍDKA**

**Objekt: Most ev.č. 12917-2 (Most přes řeku Trnavu v obci Hořepník)**

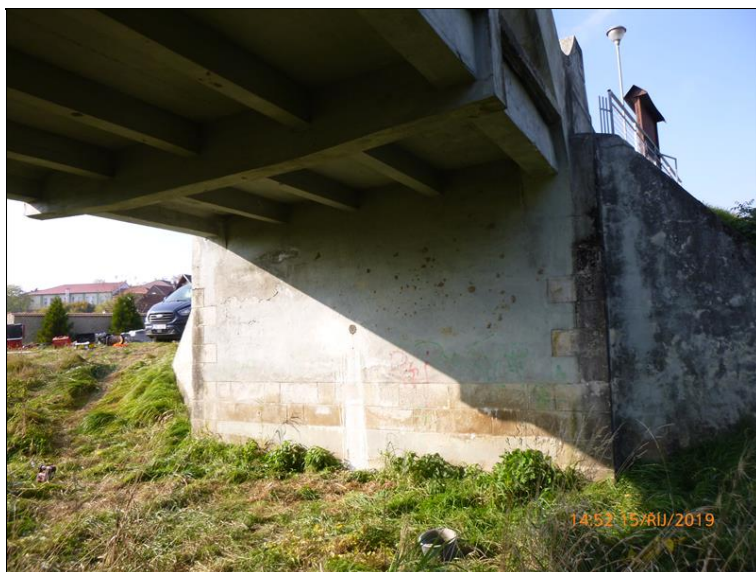
Pohled na opěru 1 proti směru staničení.

OP1: V nátěru prokreslené trhliny s výluhy. Silný výluh pod uložením pravého táhla. Lokální výluhy v ploše a mezi kameny obkladu. Silný výluh napravo v patě opěry. Plošně porušený nátěr betonu.

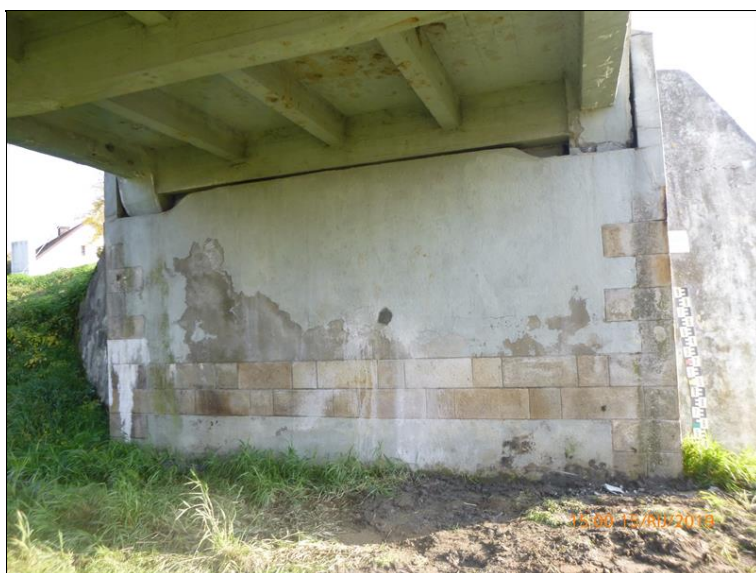
Pohled na opěru 2 po směru staničení.

OP2: Plošně rozrušený nátěr opěry. Silný výluh mezi kameny pod uložením levého táhla.

OP2: Otržení bočních plent.

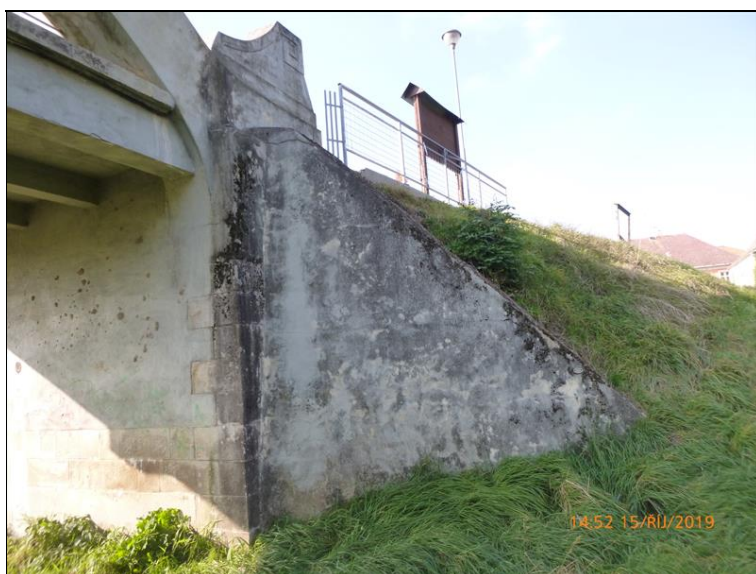
Pohled na levé křídlo opěry 1.

OP1: Na levém boku opěra mírně porostlá mechem.

Levé Křídlo OP1: Četné, převážně vodorovné, trhliny v ploše křídla (pravděpodobně pracovní spáry) s drobnými výluhy.

Odtržení horní části křídla u OP1. Horní plocha porostlá mechem a lišejníky.

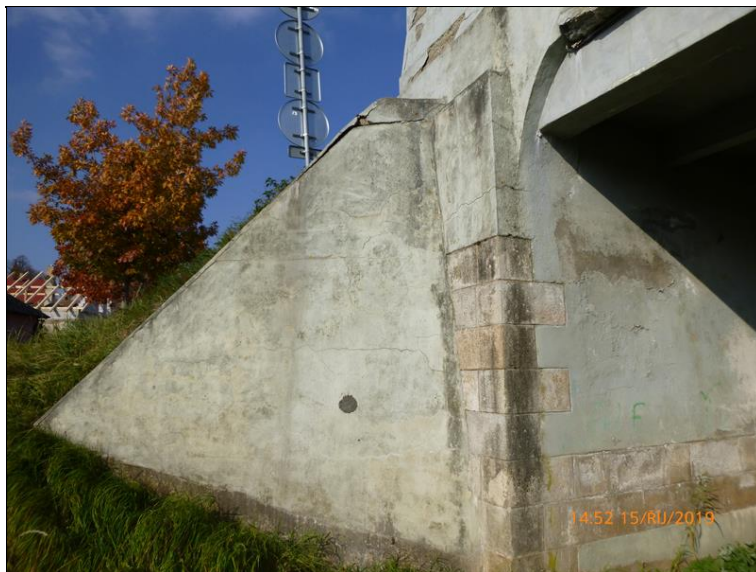
Pohled na pravé křídlo opěry 1.

Pravé křídlo OP1: Četné, převážně vodorovné, trhliny v omítce s drobnými výluhy. Odtřžená horní část křídla v celé délce. Degradace betonu na trhlíně.

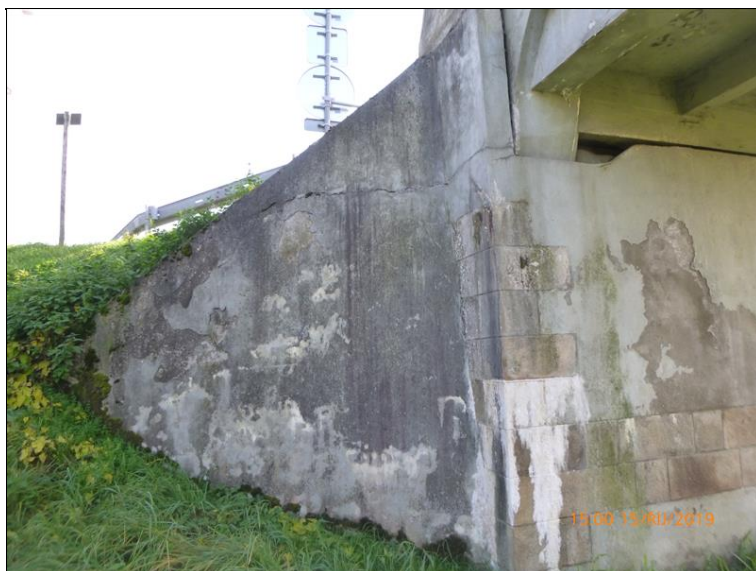
Pohled na levé křídlo opěry 2.

Levé křídlo OP2: Vodorovná trhlina v úrovni úložného prahu. Rozrušený povrch betonu křídla. V patě křídla porostlé mechem. V ploše patrné protékání s výluhy.

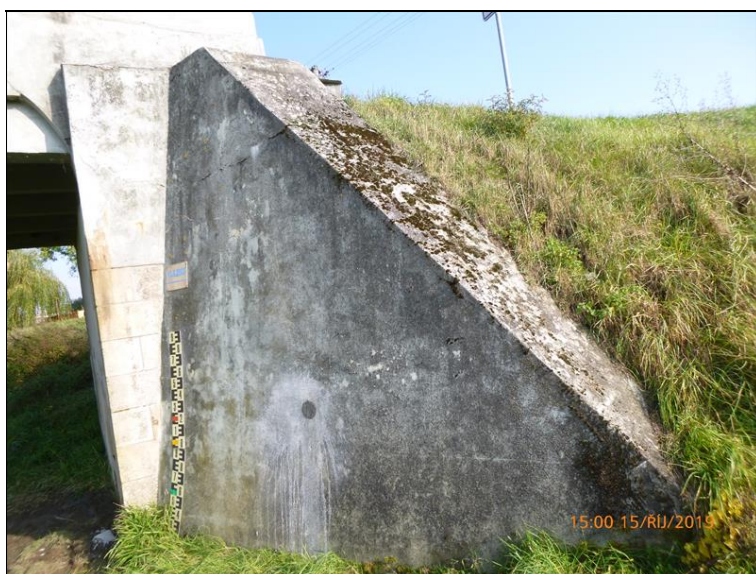
Pohled na pravé křídlo opěry 2.

OP2: Na pravém boku opěry silné výluhy s korozními zplodinami vyvěrající zpod úložného prahu.

Pravé křídlo OP2: Trhlina v úrovni úložného prahu. Trhlina podél horní hrany křídla. Horní plocha křídla porostlá měchem.

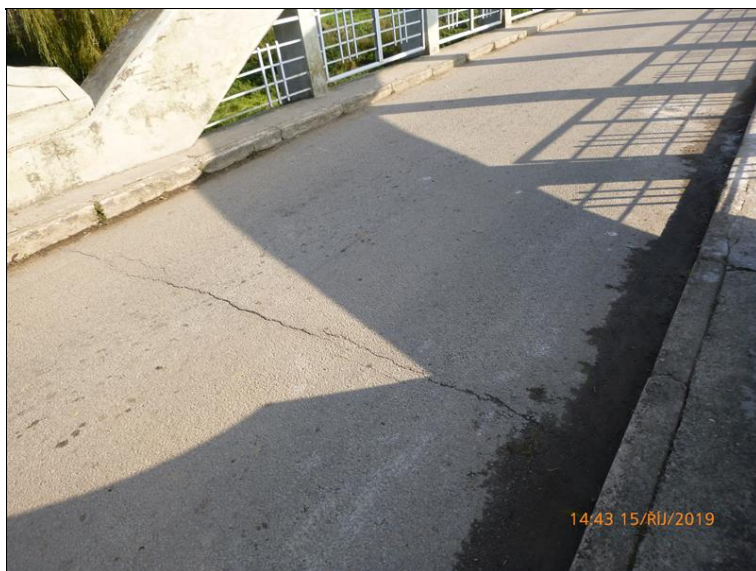
Trhlina ve vozovce v prostoru mostního závěru na opěře 1.

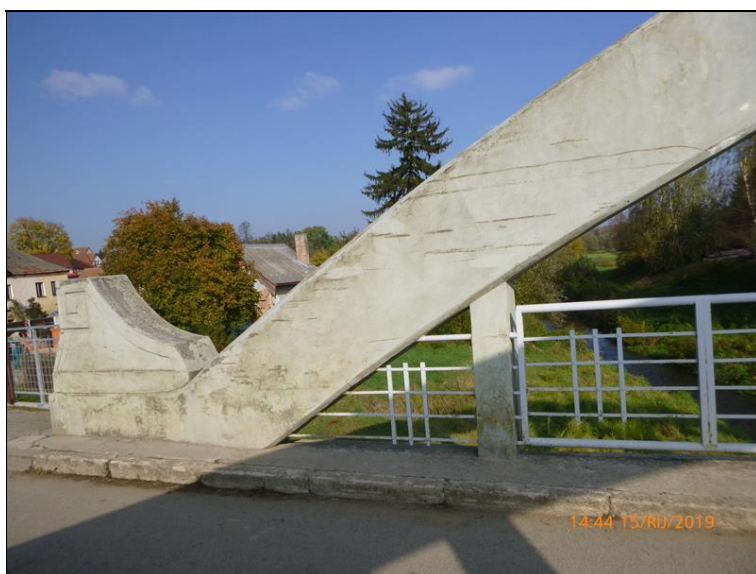
P1030342.JPG

Levý oblouk: Na vnitřním boku jsou povrchová poškození od vozidel.

Trhlina s výluhem při spodní hraně oblouku mezi závěsy 1 a 2.

Všesměrné trhliny v omítce prakticky v celé ploše z boku oblouku.

Odtržená krycí vrstva horní plochy oblouku nad závěsem 7.

Bok i horní plocha porostlá mechem a lišejníky.

Svislá trhlina v závěsu 3.

Příčné trhliny v horních příčlích žužidel

[2]	2.1 Nosná konstrukce	Provést celkovou rekonstrukci mostu dle zvolené varianty na základě výsledků diagnostického průzkumu.
-----	----------------------	---

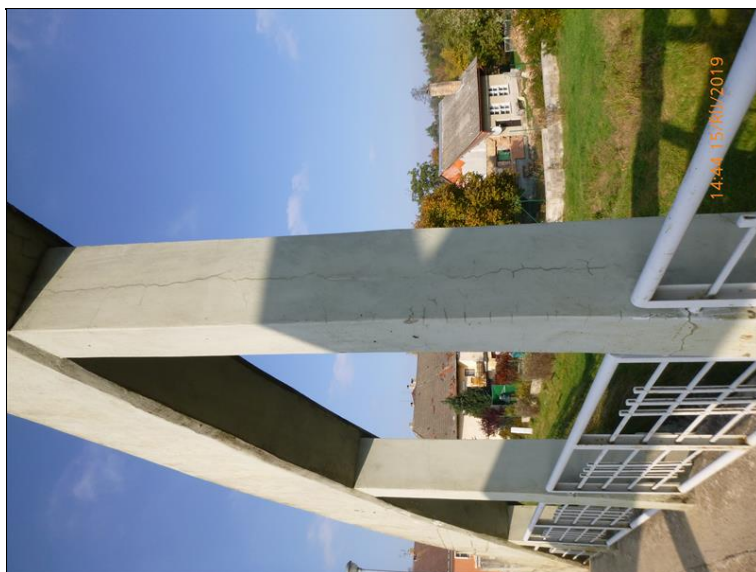
P1030343.JPG

Levý oblouk: Na vnitřním boku jsou povrchová poškození od vozidel.

Trhlina s výluhem při spodní hraně oblouku mezi závěsy 1 a 2.

Všesměrné trhliny v omítce prakticky v celé ploše z boku oblouku.

Odtržená krycí vrstva horní plochy oblouku nad závěsem 7.

Bok i horní plocha porostlá mechem a lišejníky.

Svislá trhlina v závěsu 3.

Příčné trhliny v horních příčlích zúžidel

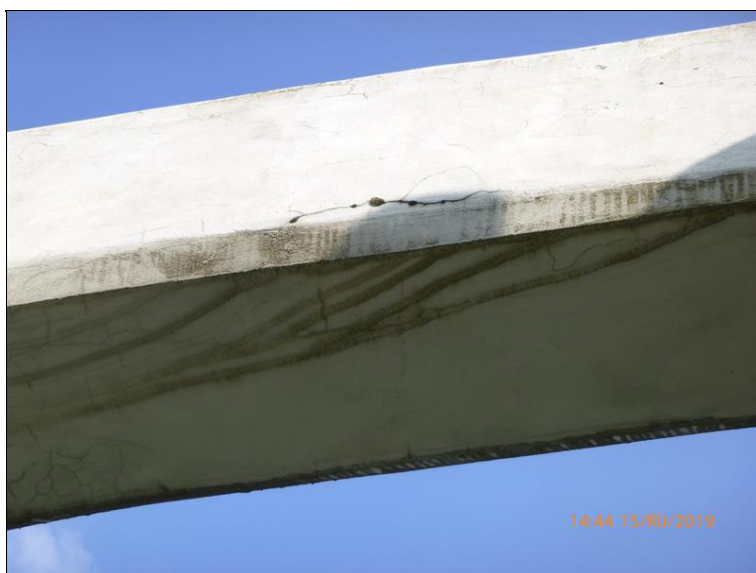
P1030344.JPG

Levý oblouk: Na vnitřním boku jsou povrchová poškození od vozidel.

Trhlina s výluhem při spodní hraně oblouku mezi závěsy 1 a 2.

Všesměrné trhliny v omítce prakticky v celé ploše z boku oblouku.

Odtržená krycí vrstva horní plochy oblouku nad závěsem 7.

Bok i horní plocha porostlá mechem a lišejníky.

Svislá trhlina v závěsu 3.

Příčné trhliny v horních příčlích zúžidel

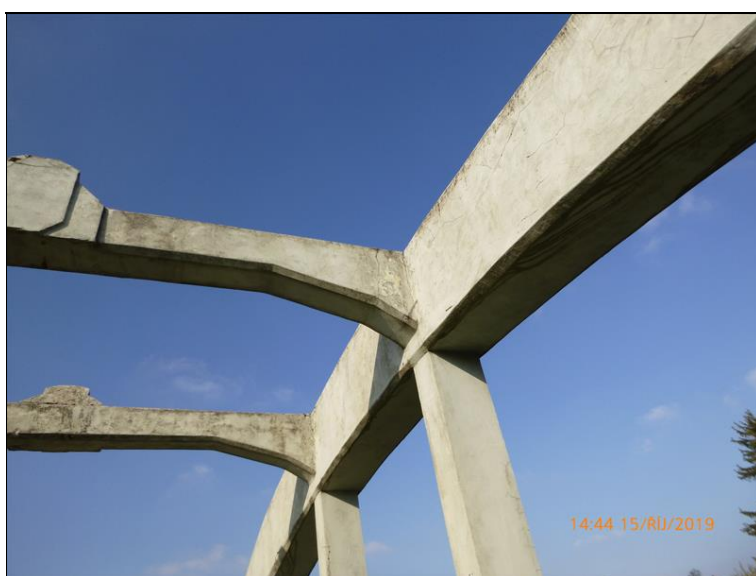
P1030346.JPG

Levý oblouk: Na vnitřním boku jsou povrchová poškození od vozidel.

Trhlina s výluhem při spodní hraně oblouku mezi závěsy 1 a 2.

Všesměrné trhliny v omítce prakticky v celé ploše z boku oblouku.

Odtržená krycí vrstva horní plochy oblouku nad závěsem 7.

Bok i horní plocha porostlá mechem a lišejníky.

Svislá trhlina v závěsu 3.

Příčné trhliny v horních příčlích zúžidel

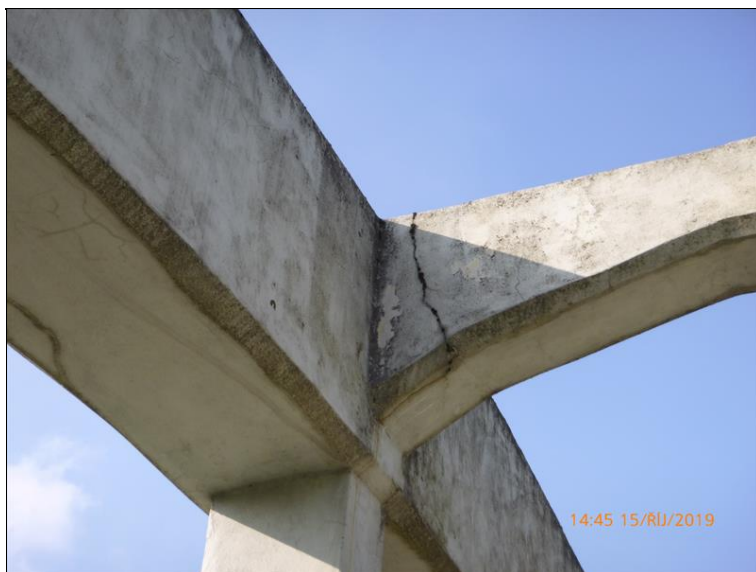
P1030347.JPG

Pravý oblouk: Na vnitřním boku jsou povrchová poškození od vozidel.  
Všesměrné trhliny v omítce na bocích.  
Příčné trhliny v horních ztužidlech, zejména v na styku s oblouky.

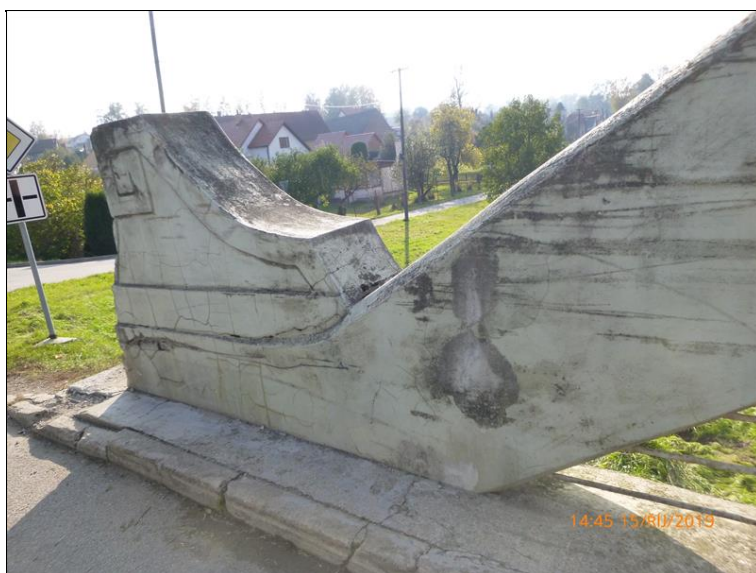
P1030348.JPG

Pravý oblouk: Na vnitřním boku jsou povrchová poškození od vozidel.  
Všesměrné trhliny v omítce na bocích.  
Příčné trhliny v horních ztužidlech, zejména v na styku s oblouky.

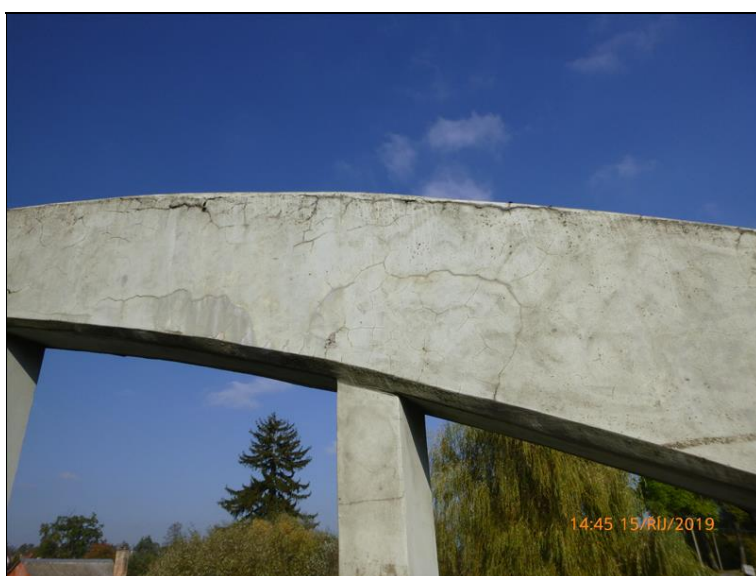
P1030350.JPG

Levý oblouk: Na vnitřním boku jsou povrchová poškození od vozidel.  
Trhlina s výluhem při spodní hraně oblouku mezi závěsy 1 a 2.  
Všesměrné trhliny v omítce prakticky v celé ploše z boku oblouku.  
Odtřžená krycí vrstva horní plochy oblouku nad závěsem 7.  
Bok i horní plocha porostlá mechem a lišejníky.  
Svislá trhlina v závěsu 3.  
Příčné trhliny v horních příčlích ztužidel

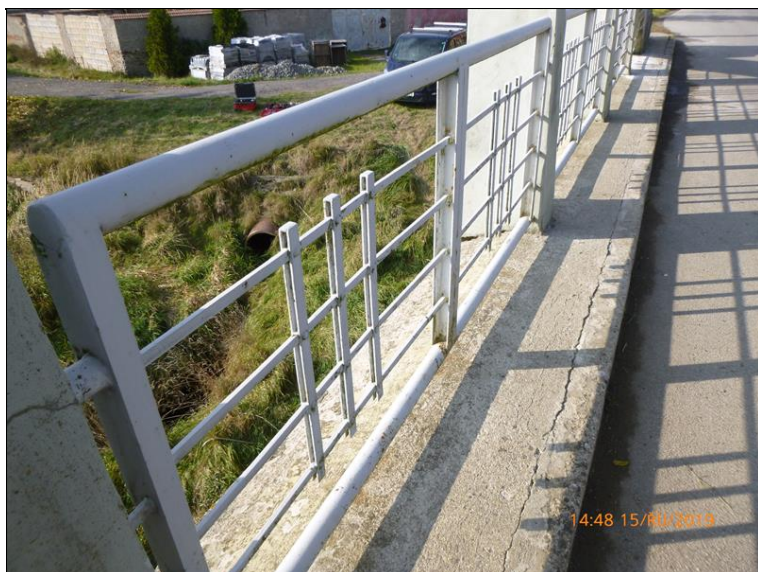
P1030356.JPG

Lokální degradace betonu na styku obrubníků a říms. Lokální drobná vegetace uchycená ve spárách mezi obrubníky.

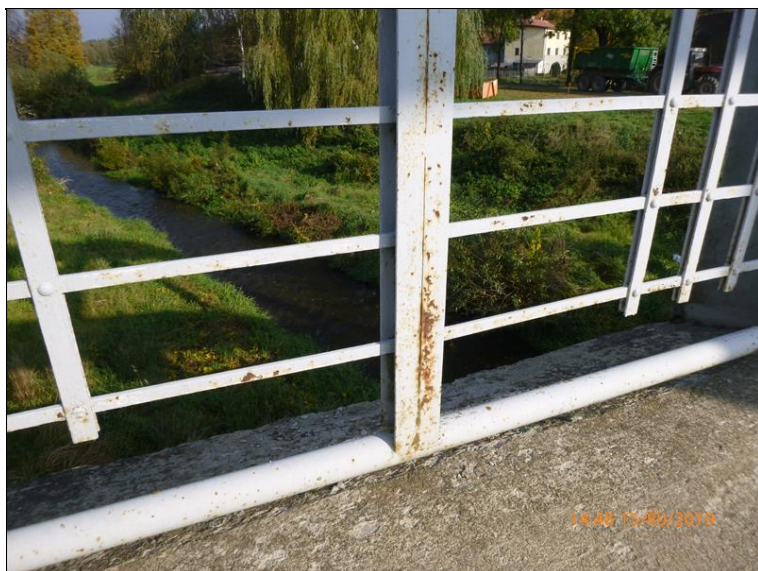
P1030358.JPG

Začínající plošná koroze zábradlí bez výrazného oslabení profilů

[1]	4.2 Zábradlí	Provést obnovu PKO zábradlí na mostě.
-----	--------------	---------------------------------------

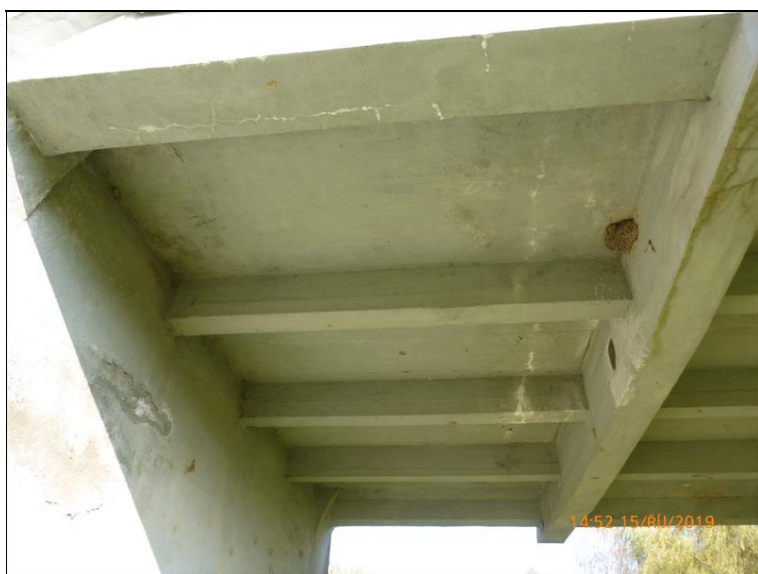
Deska - pole 1

Pole 1: Výluhy na trhlínách rovnoběžných s příčnický. Trhliny zasahují také do podélníků. Projevy průsaků na trhlínách podélníků.

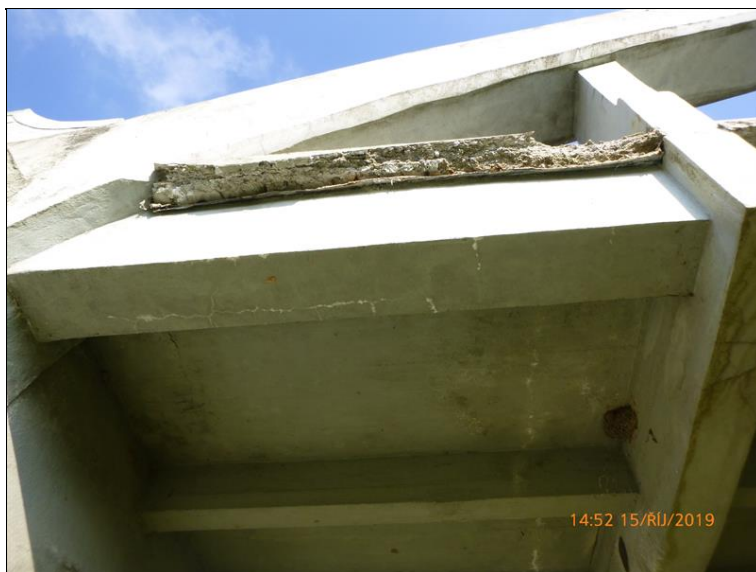
Pravé táhlo v poli 1.

Pravé táhlo: Silné výluhy s tvorbou inkrustací od zatékání na spodním líci táhla u OP2. V menší míře také u OP1.

Otržení krycí vrstvy při spodním líci v polích 1, 3 a 7.

Všesměrné trhliny v omítce na boku táhla.

Na obou stranách dochází k hloubkové degradaci betonu na čelech říms. Na povrchu říms patrné podélné trhliny s výluhy.

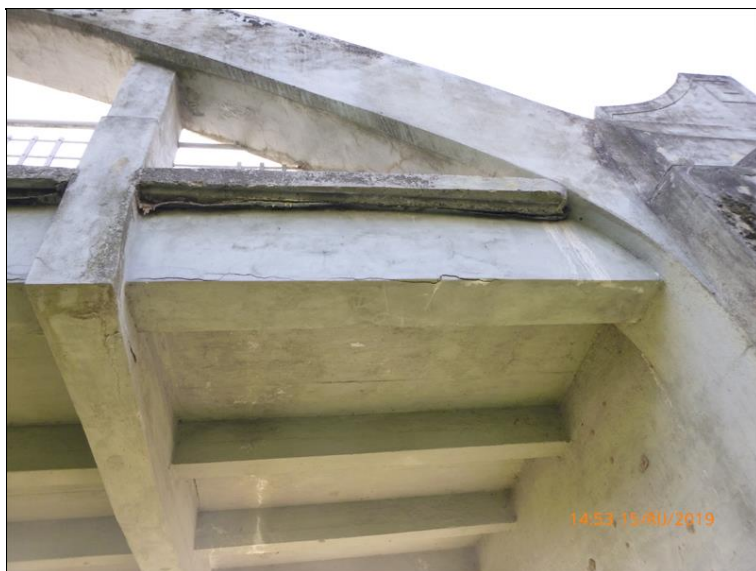
Pole 1 desky

Levé táhlo.:Otržení krycí vrstvy při spodním povrchu v polích (mezi příčnický) 1, 2, 3, 5, 6, 7 a 9. Koroze U profilů i betononářské výztuže s oslabením .

Silné výluhy na spodním líci táhla u OP2.

Pole 1: Výluhy na trhlínách rovnoběžných s příčnický. Trhliny zasahují také do podélníků. Projevy průsaků na trhlínách podélníků.

Příčnick č.1: Odtržení krycí vrstvy u levého táhla.

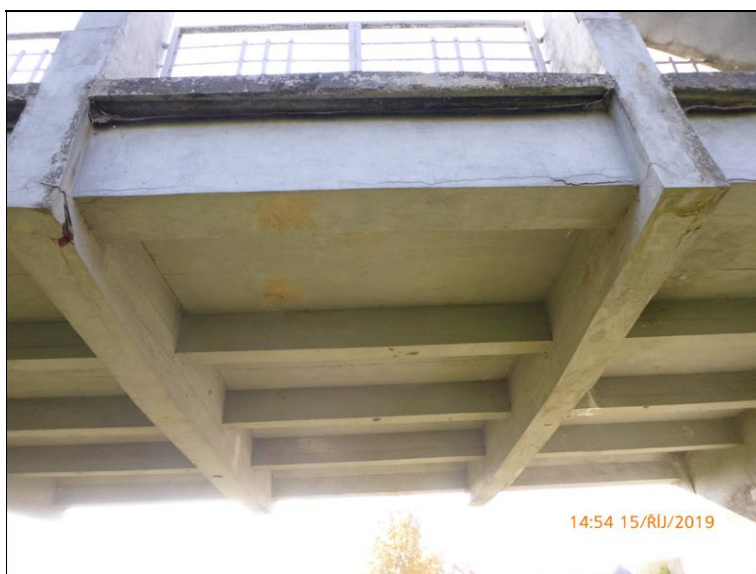
Pole 2 desky

Levé táhlo.:Otržení krycí vrstvy při spodním povrchu v polích (mezi příčnický) 1, 2, 3, 5, 6, 7 a 9. Koroze U profilů i betononářské výztuže s oslabením .

Silné výluhy na spodním líci táhla u OP2.

Příčnick č.2: Odtržení krycí vrstvy u levého táhla.

Koroze výztuže příčnicku. Prut příčnicku ukončen v ohybu na levé straně příčnicku.

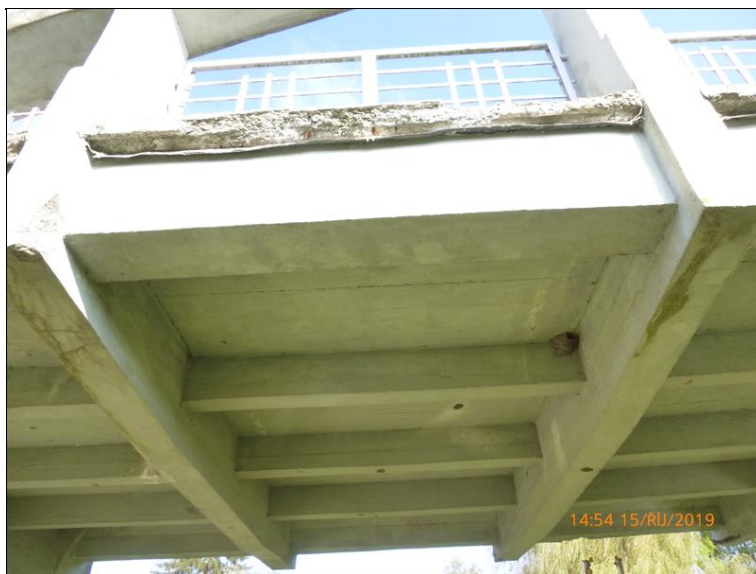
Deska v poli 2

Pole 2: Trhlina podél příčníků č.1 a č.2 s inkustacemi.Průsak v místě zaslepeného odvodňovače.

Na obou stranách dochází k hloubkové degradaci betonu na čelech říms. Na povrchu říms patrné podélné trhliny s výluhy.

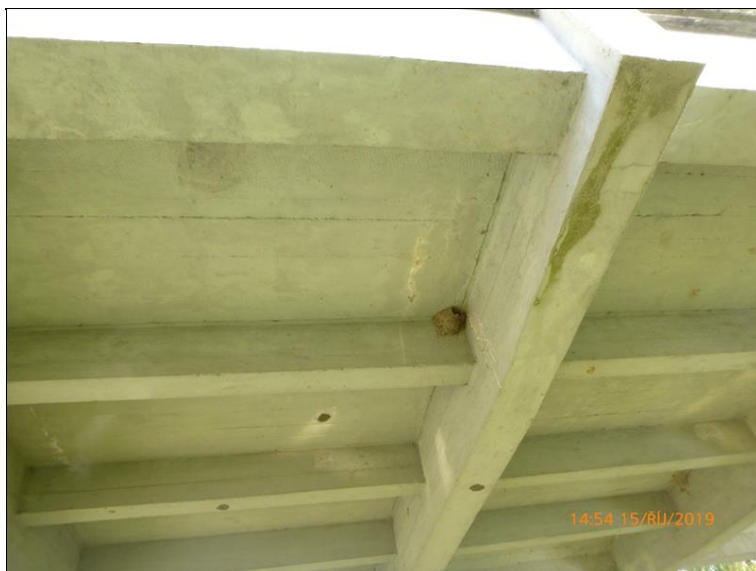
Deska v poli 2.

Pole 2: Trhlina podél příčníků č.1 a č.2 s inkustacemi.Průsak v místě zaslepeného odvodňovače.

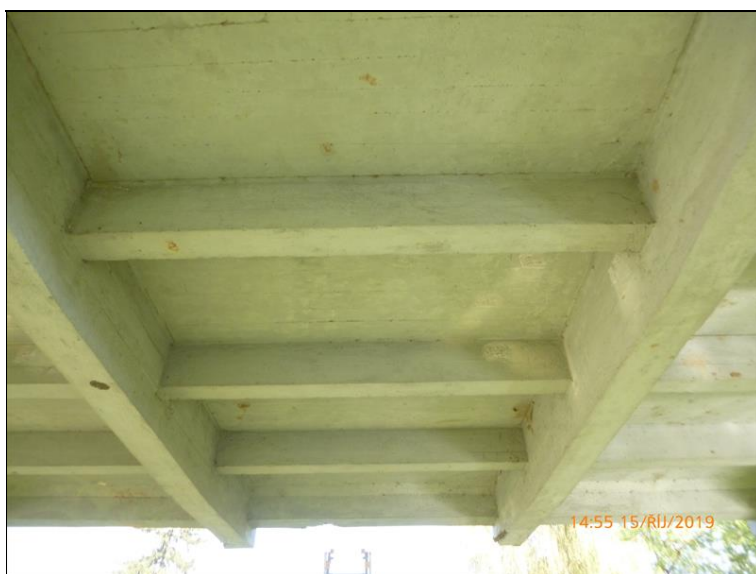
Deska v poli 3

Pole 3: Příčná trhlina podél příčniku č.3

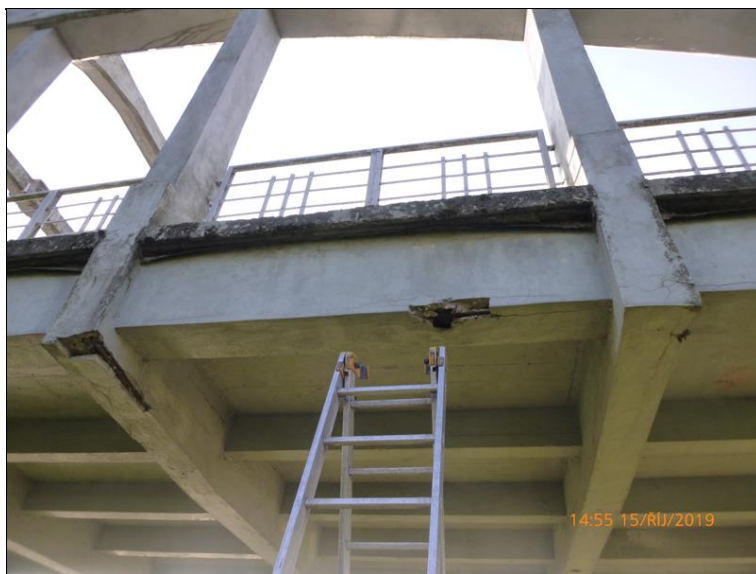
Levé táhlo v poli 3

Levé táhlo.: Otržení krycí vrstvy při spodním povrchu v polích (mezi příčnický) 1, 2, 3, 5, 6, 7 a 9. Koroze U profilů i betononářské výztuže s oslabením .

Silné výluhy na spodním líci táhla u OP2.

Příčník 3: Přetržený prut v kotevní délce na levé straně mostu. Koroze výztuže příčníku na levé straně. Odtržená a odpadlá krycí vrstva výztuže.

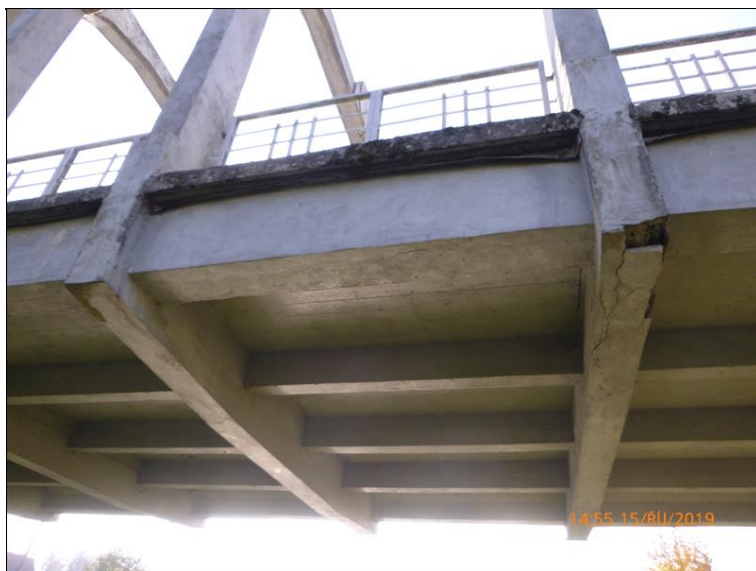
Deska v poli 4

Příčník č.4: Odtržení krycí vrstvy u obou táhel.

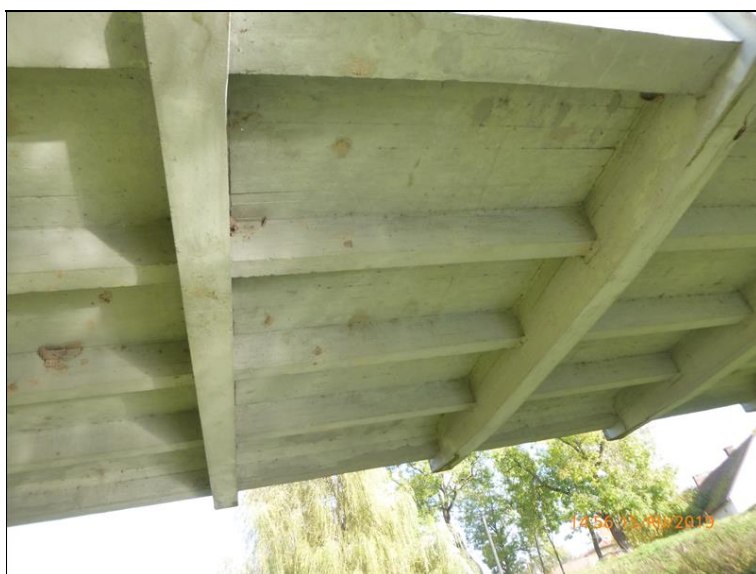
Deska v poli 5.

Pole 5: Trhlina rovnoběžně s příčnickem ve středních i krajních deskách a zabíhající do podélníků.

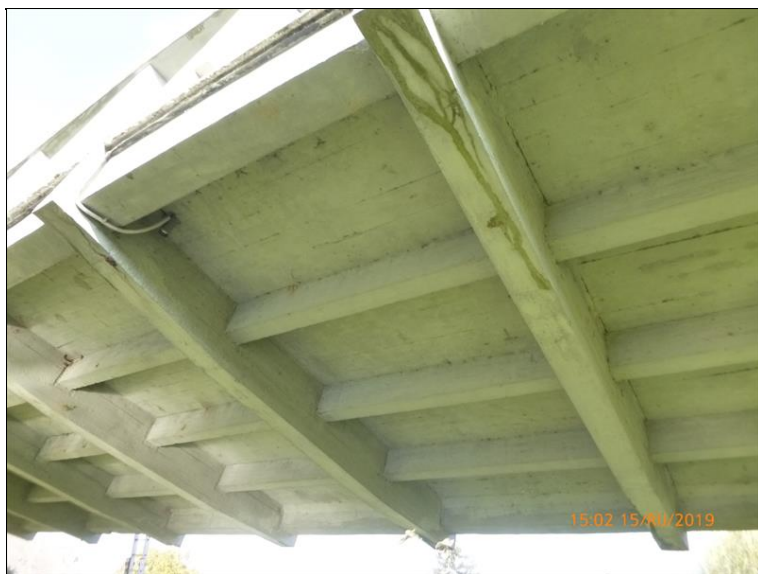
Deska v poli 6.

Příčnick č.5: Odtržení krycí vrstvy u obou táhel.

Příčnick č.6: Potékání zboků na levé straně.

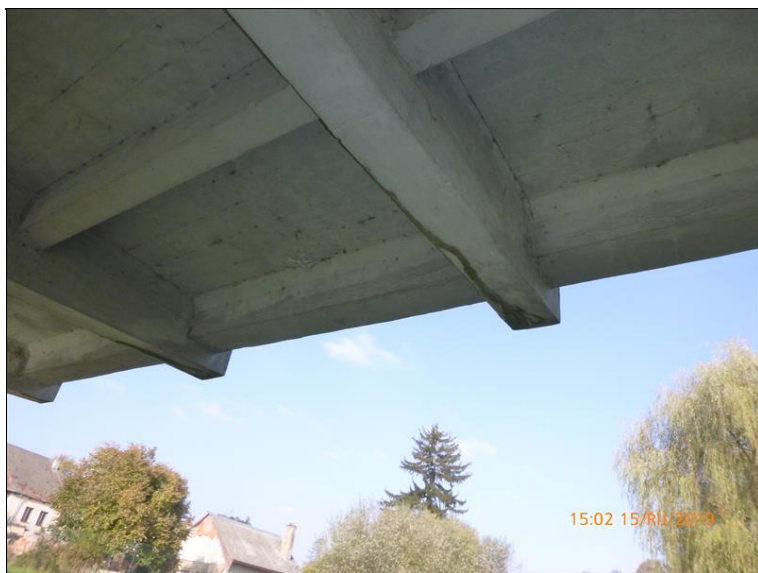
P1030404.JPG

Pole 6: Projevy průsaků u levého táhla.

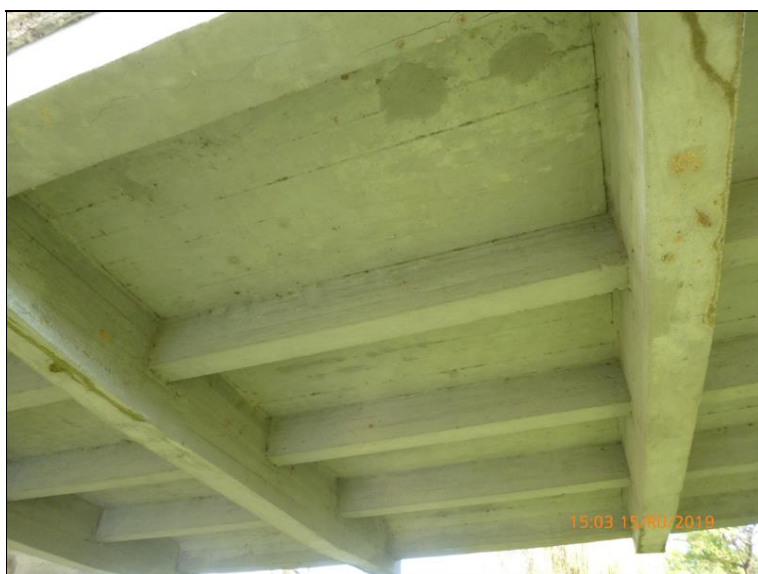
Deska v poli 7.

Pole 7: Trhliny rovnoběžné s příčnickem ve středních i krajním poli zabíhající do podélníku.

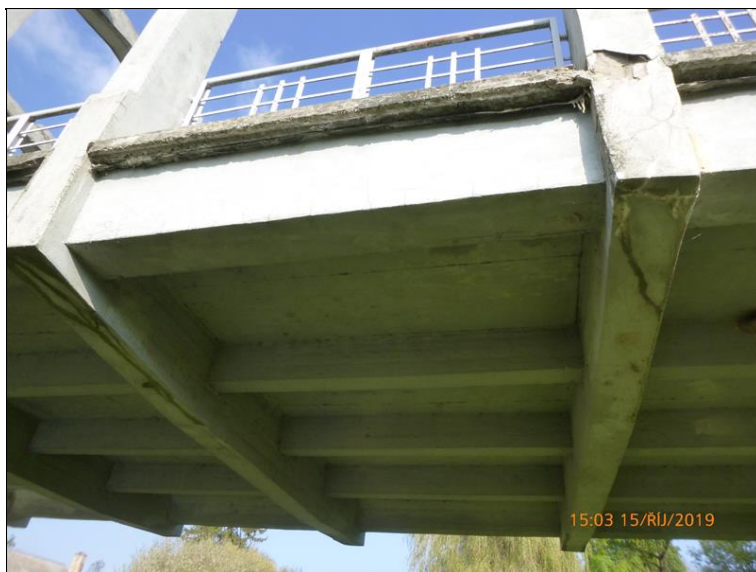
Deska v poli 7 zprava.

Pravé táhlo: Silné výluhy s tvorbou inkrustací od zatékání na spodním líci táhla u OP2. V menší míře také u OP1.

Otržení krycí vrstvy při spodním líci v polích 1, 3 a 7.

Všesměrné trhliny v omítce na boku táhla.

Příčnick č.7: Odtržení krycí vrstvy u obou táhel.

Příčnick č.8: Silné potékání u pravého táhla.

Průsaky na trhlínách na konci s korozi.

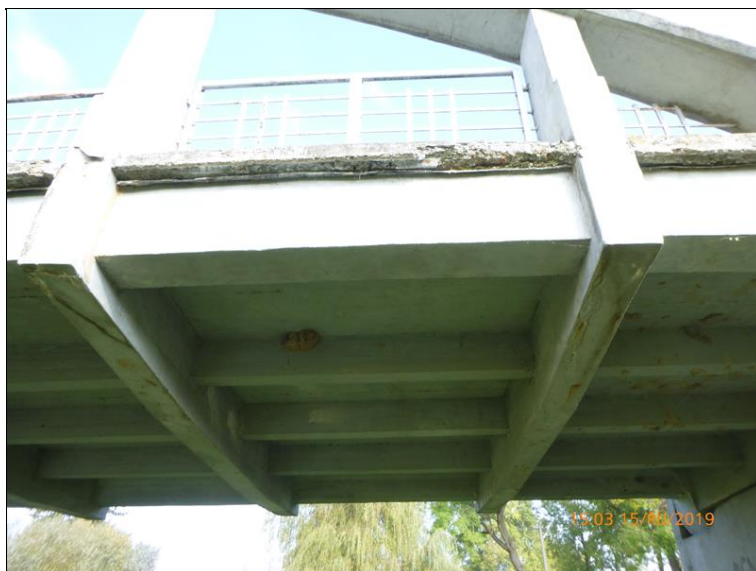
Deska v poli 8 zprava.

Příčnick č.8: Silné potékání u pravého táhla.

Průsaky na trhlínách na konci s korozi.

Na obou stranách dochází k hloubkové degradaci betonu na čelech říms. Na povrchu říms patrné podélné trhliny s výluhy.

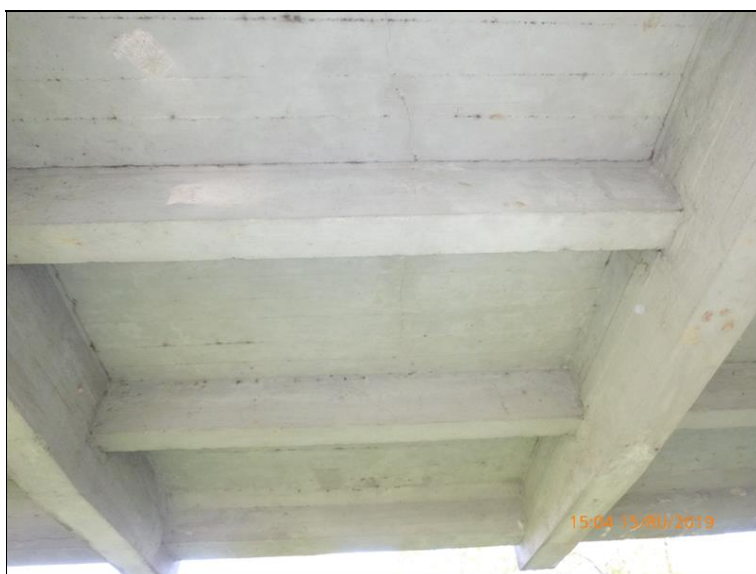
Deska v poli 8.

Pole 8: Trhliny rovnoběžné s příčnickem ve středních polích zabíhající do podélníku.

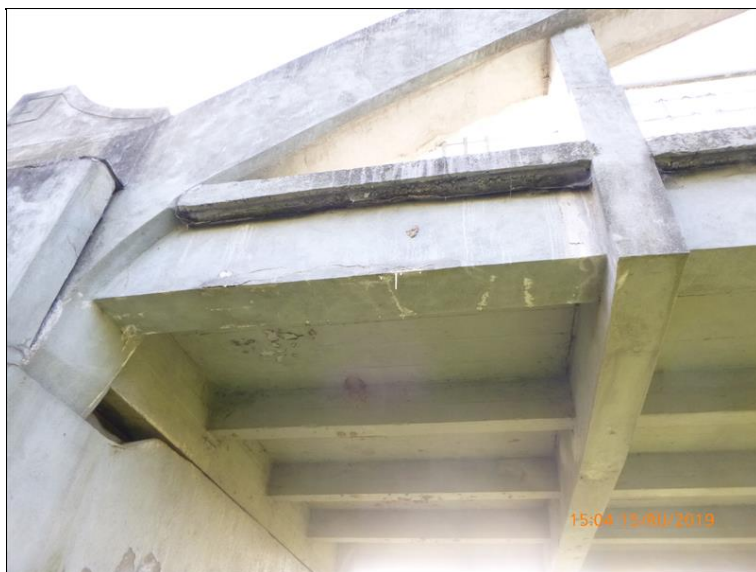
Deska v poli 9 zleva.

Levé táhlo.: Otržení krycí vrstvy při spodním povrchu v polích (mezi příčnický) 1, 2, 3, 5, 6, 7 a 9. Koroze U profilů i betononářské výztuže s oslabením .

Silné výluhy na spodním líci táhla u OP2.

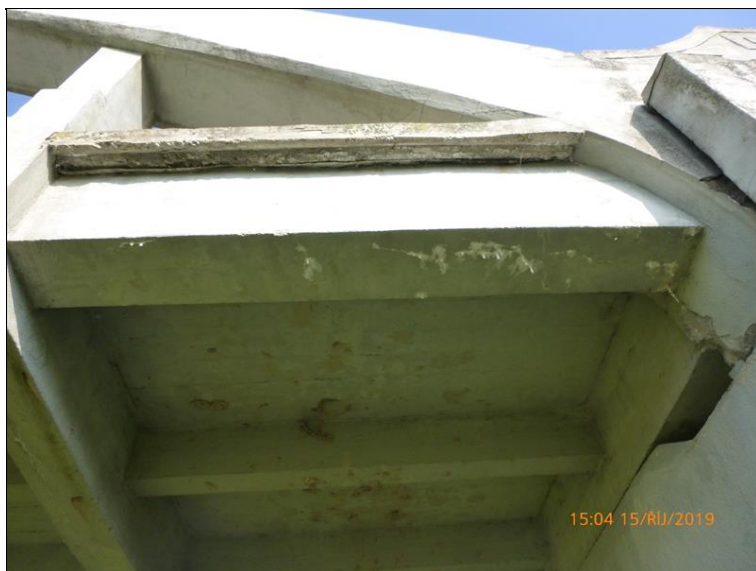
pravé táhlo v poli 9.

Pravé táhlo.: Silné výluhy s tvorbou inkrustací od zatékání na spodním líci táhla u OP2. V menší míře také u OP1.

Otržení krycí vrstvy při spodním líci v polích 1, 3 a 7.

Všesměrné trhliny v omítce na boku táhla.

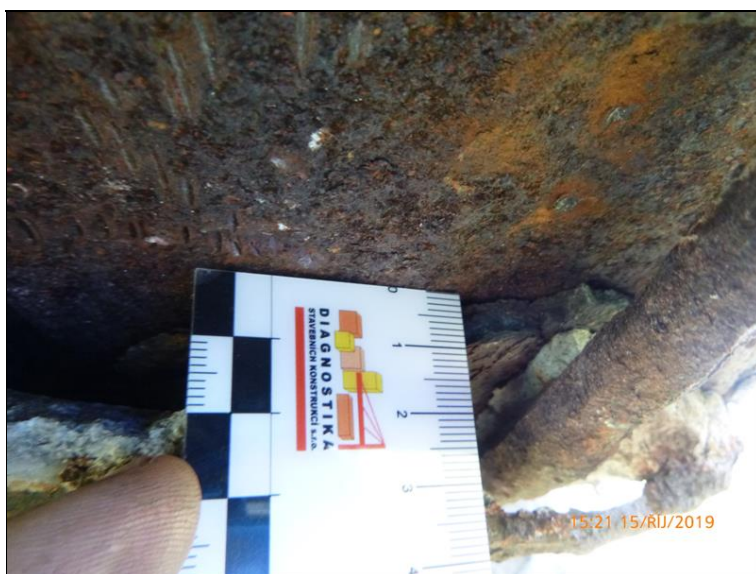
P1030421.JPG

Levé táhlo.: Otržení krycí vrstvy při spodním povrchu v polích (mezi příčnický) 1, 2, 3, 5, 6, 7 a 9. Koroze U profilů i betononářské výztuže s oslabením .

Silné výluhy na spodním líci táhla u OP2.

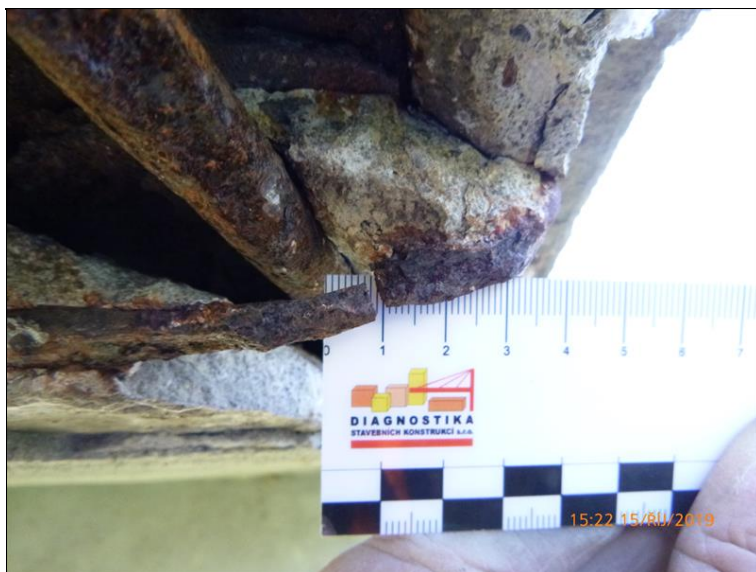
P1030423.JPG

Levé táhlo.: Otržení krycí vrstvy při spodním povrchu v polích (mezi příčnicí) 1, 2, 3, 5, 6, 7 a 9. Koroze U profilů i betononářské výztuže s oslabením .

Silné výluhy na spodním lici táhla u OP2.

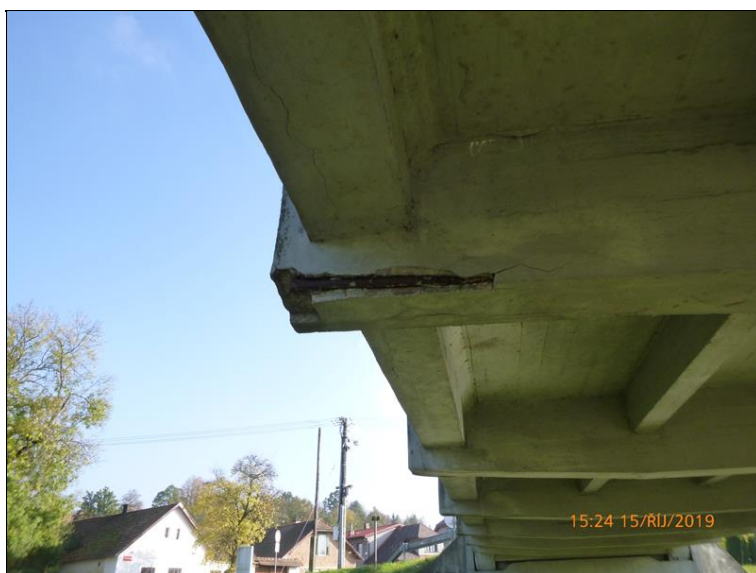
P1030424.JPG

Příčník 3: Přetržený prut v kotevní délce na levé straně mostu. Koroze výztuže příčnicku na levé straně. Odtržená a odpadá krycí vrstva výztuže.

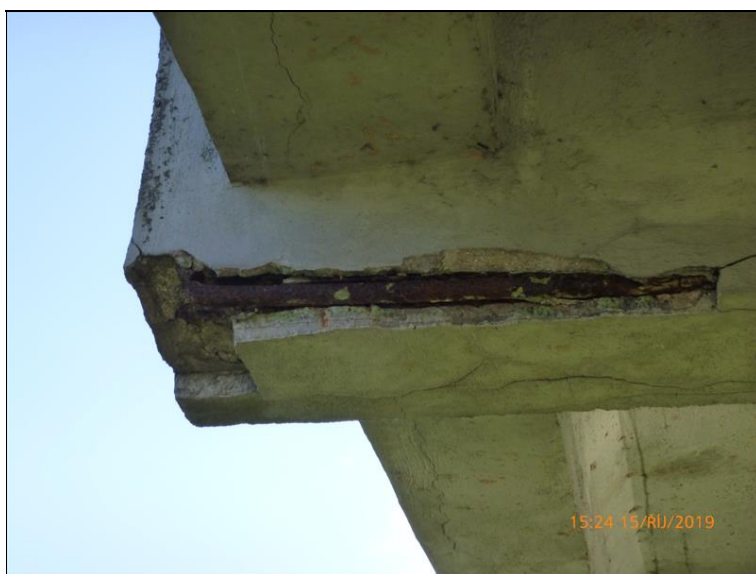
P1030425.JPG

Příčník 3: Přetržený prut v kotevní délce na levé straně mostu. Koroze výztuže příčnicku na levé straně. Odtržená a odpadá krycí vrstva výztuže.

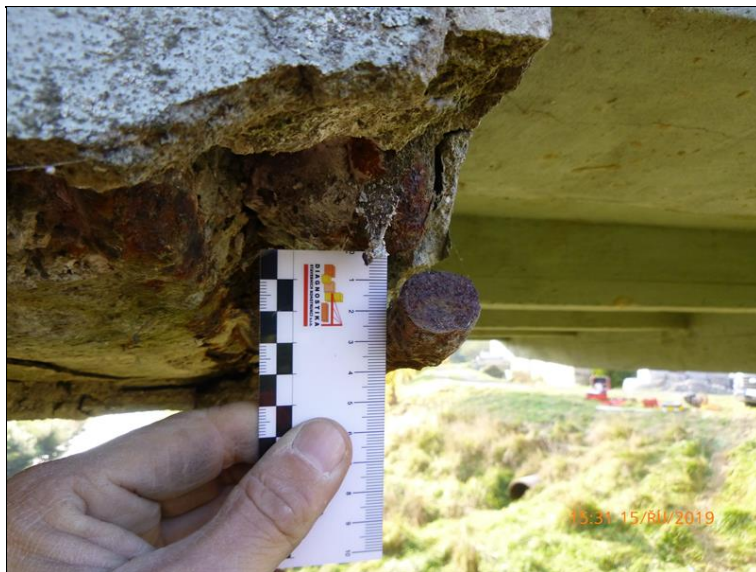
P1030427.JPG

Příčník 3: Přetržený prut v kotevní délce na levé straně mostu. Koroze výztuže příčníku na levé straně. Odtržená a odpadlá krycí vrstva výztuže.

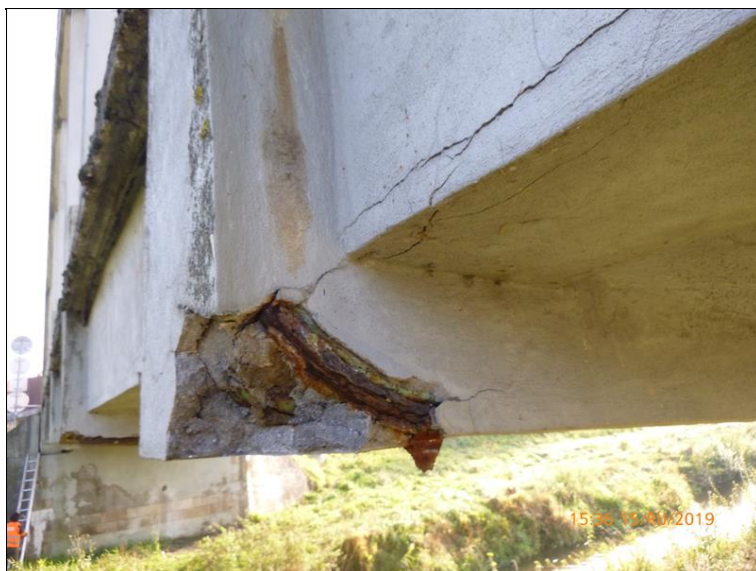
P1030432.JPG

Příčník č.2: Odtržení krycí vrstvy u levého táhla. Koroze výztuže příčníku. Prut příčníku ukončen v ohybu na levé straně příčníku.

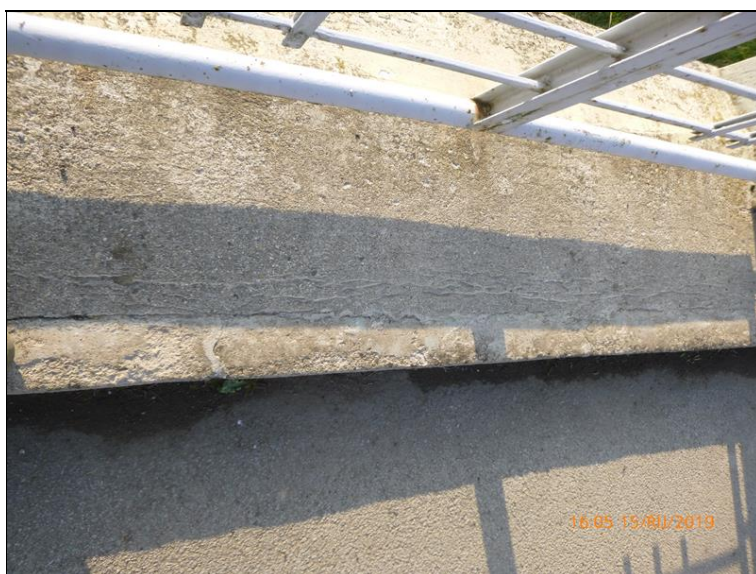
P1030441.JPG

Rozpad betonu říms do hloubky.

Na obou stranách dochází k hloubkové degradaci betonu na čelech říms. Na povrchu říms patrné podélné trhliny s výluhy.

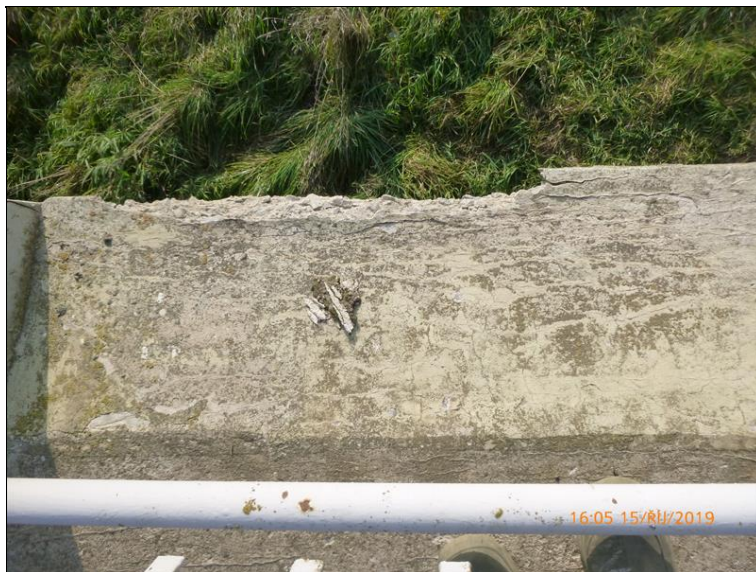
P1030443.JPG

Na obou stranách dochází k hloubkové degradaci betonu na čelech říms. Na povrchu říms patrné podélné trhliny s výluhy.

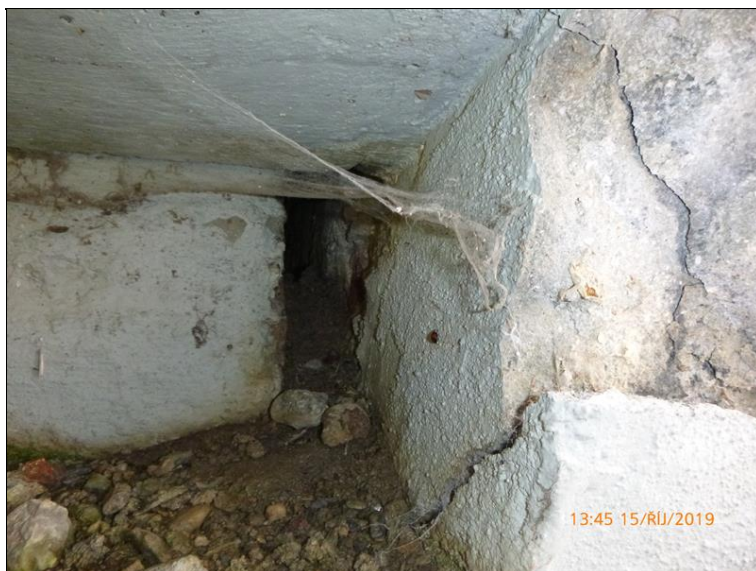
OP2: Úložný práh zanesen nečistotami

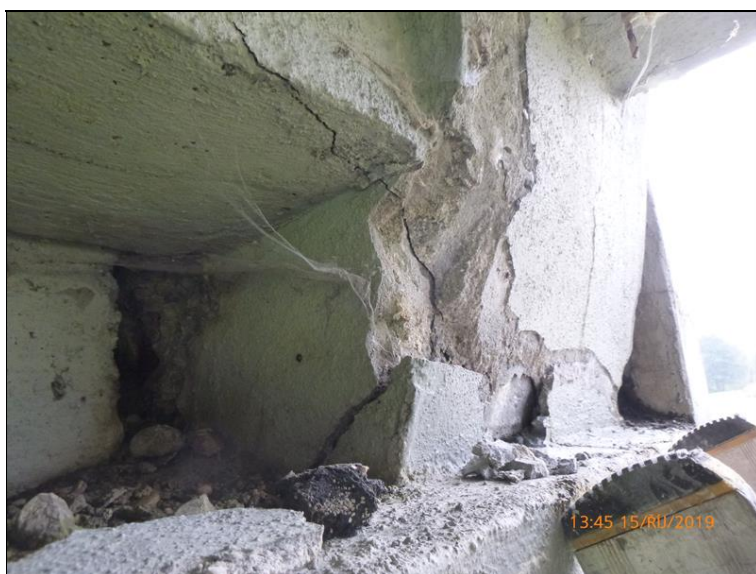
Ložiska osanovaná, přetažena betonem na obou opěrách. Na OP2 je na trhlinách v betonu přetažení ložiska patrný posun cca 10 mm. Dochází k zatékání do prostoru ložisek.

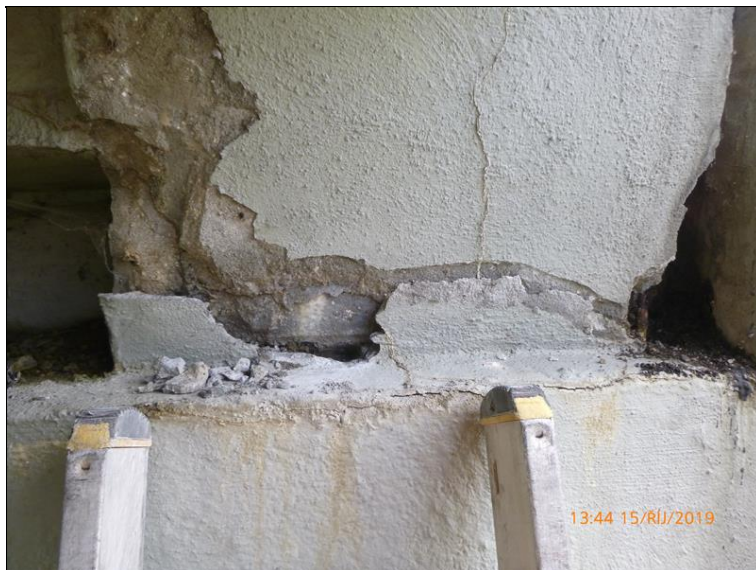
Ložiska osanovaná, přetažena betonem na obou opěrách. Na OP2 je na trhlinách v betonu přetažení ložiska patrný posun cca 10 mm. Dochází k zatékání do prostoru ložisek.
