Most 03827-1

Most přes potok Jihlávku v obci Čížov

HLAVNÍ PROHLÍDKA

Datum provedení prohlídky: 21.7.2019

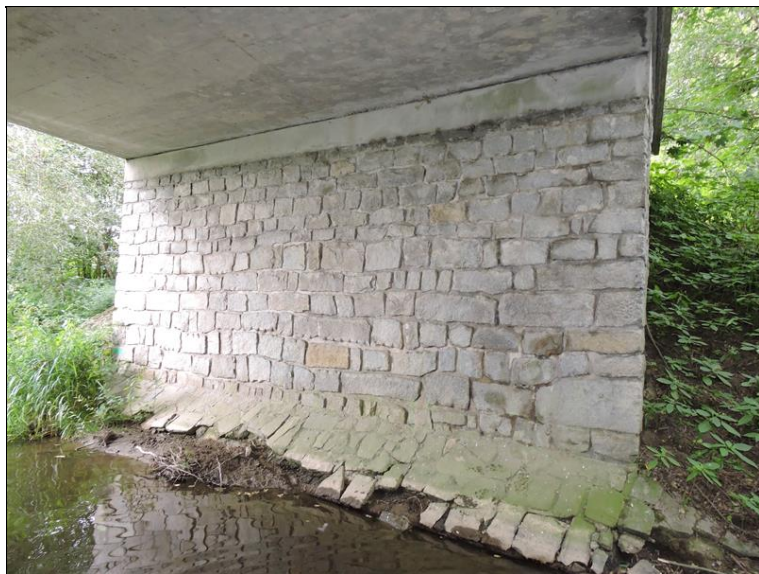
Pohled na opěru č. 1

[1.1]	1.1	Základy mostních podpěr a křídel	Stav základů bez provedení sond nelze zjistit. Nebyly pozorovány závady způsobené poruchami základů.
[1.2]	1.2	Mostní podpěry křídla a čelní zdi	Kamenné zdivo opěr má všesměrné trhliny ve spárách. Na pohledových plochách opěry 2 jsou zřetelné stopy zatékání s průsaky, výkvěty a vápenné výluhy. Kamenné zdivo opěry 2 má místy vypadanou spárovou maltu.

Dochází k rozpadu ochranného prahu.

Oprava dlažby pod opěrami.

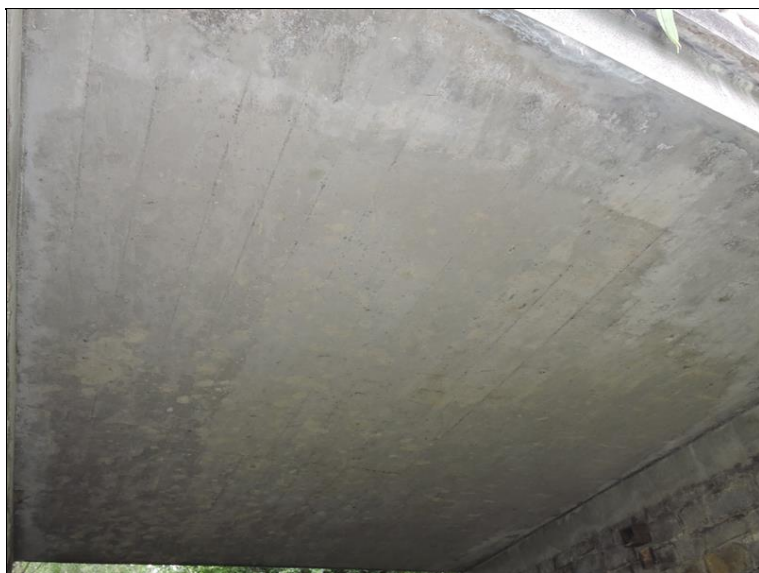
Podhled na nosnou konstrukci

Na podhledu nosné konstrukce jsou viditelné stopy promáčení na levé straně nad opěrou č. 2 - poškození je patrné z boku v místě uložení.

Stav izolace bez provedení sond nelze zjistit, vzhledem ke stavu NK je pravděpodobně funkční. V době prohlídky byl podhled nosné konstrukce suchý.

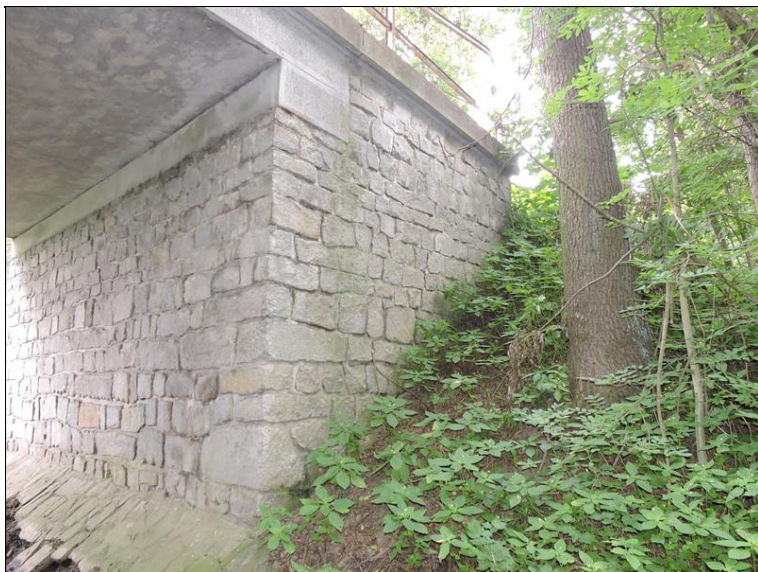
Křídlo č. 1 - levá strana

Na pohledových plochách křídel jsou místy výkvěty. V blízkém okolí křídel je uchycená vegetace - strom.

Odstranit strom vzrostlý v blízkosti křídla.
