Z P R Á V A č. 52/22

Diagnostický průzkum mostu ev.č. 03826-1 přes řeku Jihlávku v obci Rančářov RANČÍŘOV

STAVBA-OBJEKT: mostu ev.č. 03826-1 přes řeku Jihlávku v obci Rančířov

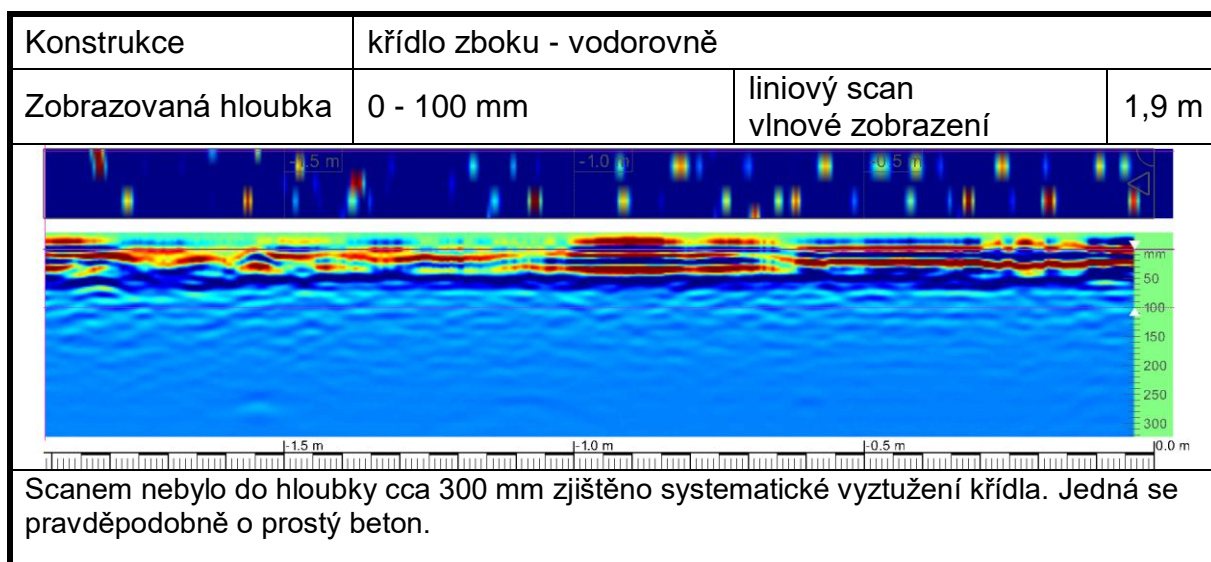
SCHÉMA č.2: Záznam z nedestruktivního měření metodou GPR
- Křídlo opěry 1 vpravo

Opěry jsou v ploše provedeny pravděpodobně z prostého betonu nebo s výztuží uloženou v hloubce větší než 100 mm od líce opěry. Úložné prahy jsou železobetonové. Nedestruktivním měřením bylo zjištěno, že výztuž úložných prahů je uložena nepravidelně. Pro úložné prahy bylo zjištěno, že svislá výztuž je pravděpodobně uložena ve dvou vrstvách s krytím první vrstvy minimálně cca 50 mm. Rozložení výztuže opěr je patrné ze záznamů GPR měření ve schématech č.3 a č.4.

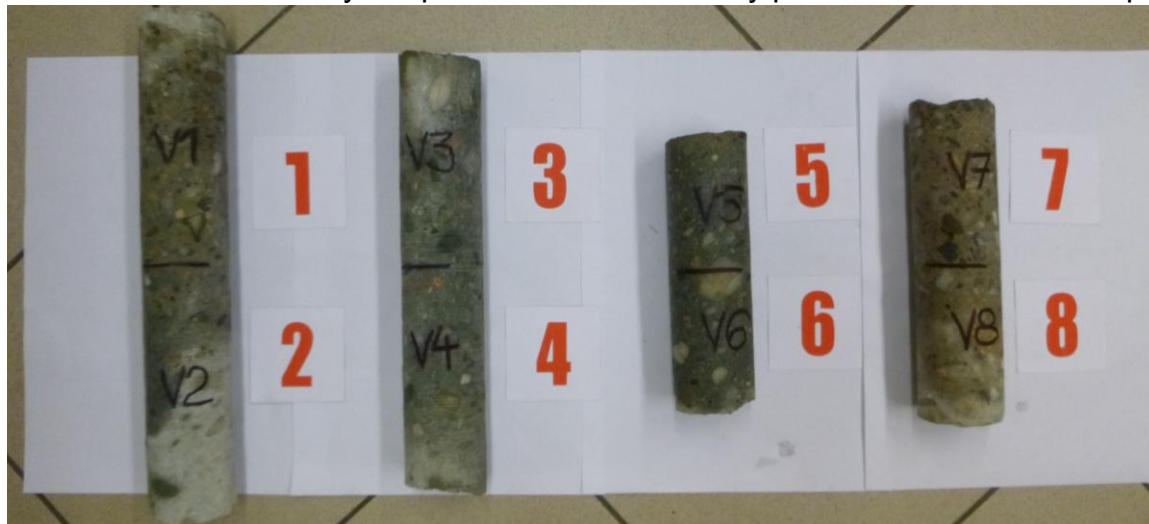
Foto 3.1: Dokumentace vývrtů pro destruktivní zkoušky pevnosti v tlaku betonu opěr

Pro zjištění pevnosti betonu v tlaku opěr bylo rozhodnuto o provádění destruktivních zkoušek betonu na jádrových vývrtech. Vzorky pro destruktivní zkoušky betonu byly odebrány jádrovými vrty vnitřního průměru 75 mm. Do konstrukce opěr byly provedeny dva vrty, ze kterých bylo odebráno celkem 8 vzorků z různých hloubek. Z opěry 1 byly odebrány vzorky V1 až V4 a z opěry 2 byly odebrány vzorky V6 až V8. Místa odběru jednotlivých vzorků jsou patrná z přílohy č.4. Dokumentace vývrtů je provedena na fotografii 3.1.

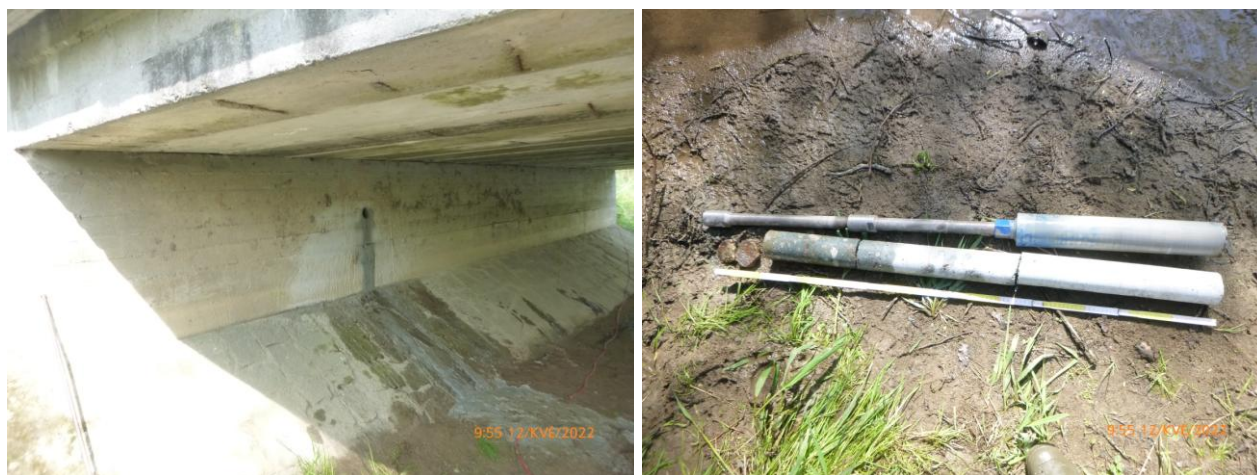
Foto 3.2: Dokumentace vývrtu ke zjištění tloušťky opěry - sonda SK3

Byla provedena vrtaná sonda SK3 ke zjištění tloušťky opěry. Sonda byla provedena metodou jádrového vrtání přístrojem CEDIMA do opěry 1. Průměr vrtu byl zvolen 81mm. Jádrovým vrtem bylo zjištěno, že opěra je tloušťky cca 1100 mm. Opěra je v celé tloušťce provedená jako betonová se železobetonovými úložnými prahy. Dokumentace vrtu ke zjištění tloušťky opěry je provedena na fotografii 3.2. Místo provedení vrtu je znázorněno ve schématu v příloze č.4.

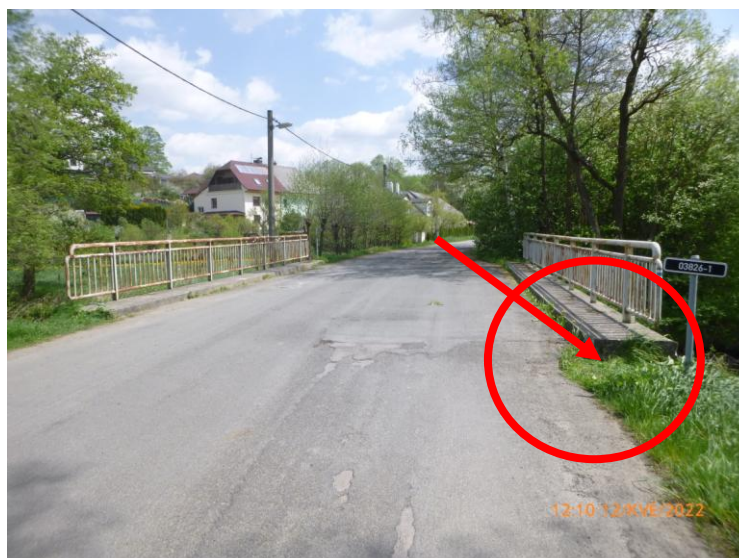
Foto 3.3: Dokumentace kopané sondy KS1

Ke zjištění tloušťky křídla byla provedena kopaná sonda KS1 a vrty k rubu křídla v místě dle schématu v příloze č.4. Touto sondou bylo zjištěno, že křídlo je tloušťky cca 1000 mm. Křídla jsou v celé tloušťce provedena jako betonová. Dokumentace sondy KS1 je uvedena na fotografii 3.3.

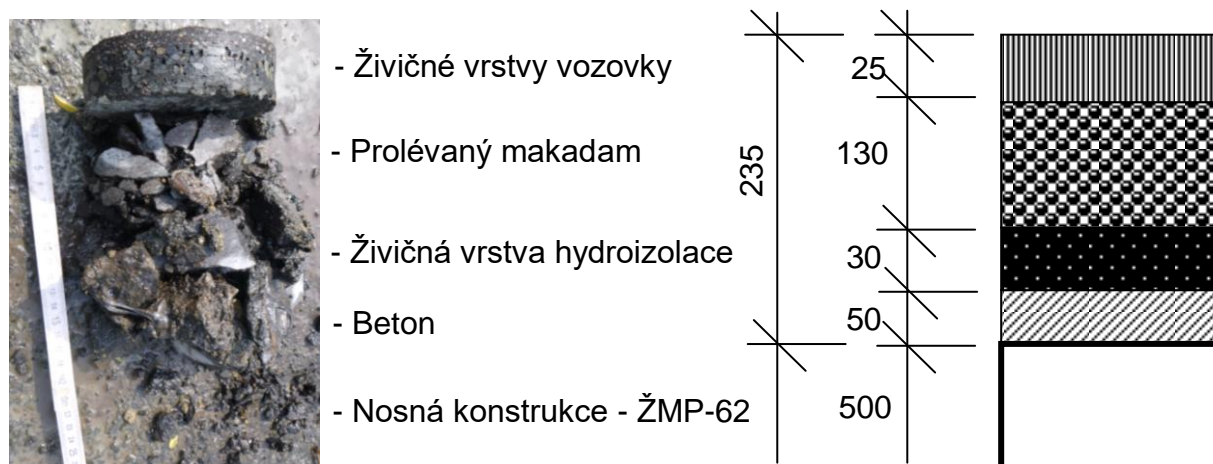
SCHÉMA č.5: Skladba vrstev vozovky na mostě v sondě SK1

Vozovka na mostě je provedena jako živičná se skladbou dle schématu č.5 a č.6 v kapitole 3.3. Vozovka je na mostě není navýšena do úrovně říms. Na vozovce jsou poruchy v podobě trhlin a nerovností. Na krajnicích a ve spáře mezi vozovkou a římsou je lokálně uchycena drobná vegetace.

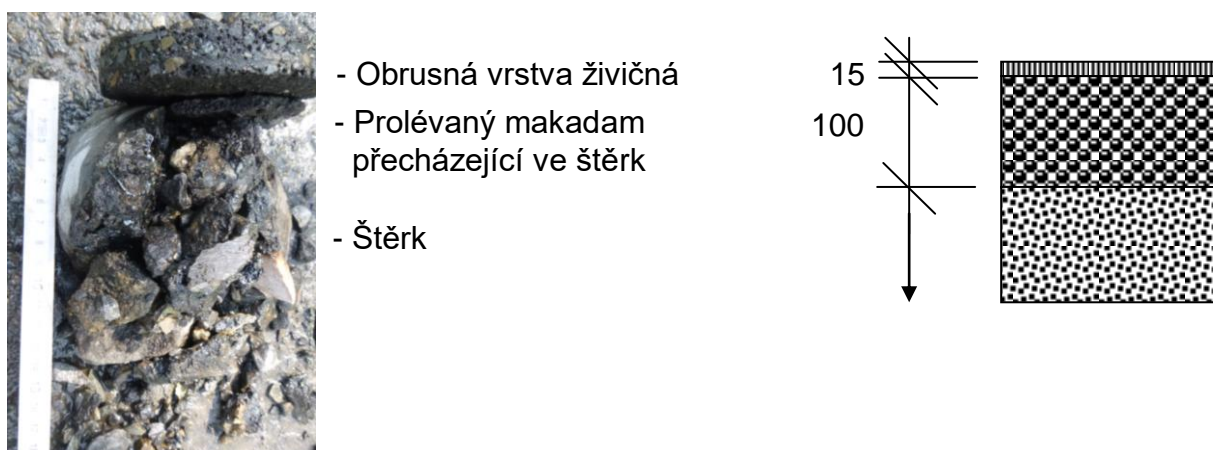
SCHÉMA č.6: Skladba vrstev vozovky na předmostí v sondě SK2

Na předmostí byla zjištěna skladba dle schématu č.6. Skladbu tvoří slabá vrstva živičné obrusné vrstvy a dále vrstva prolévaného makadamu, která přechází ve štěrkový násyp.

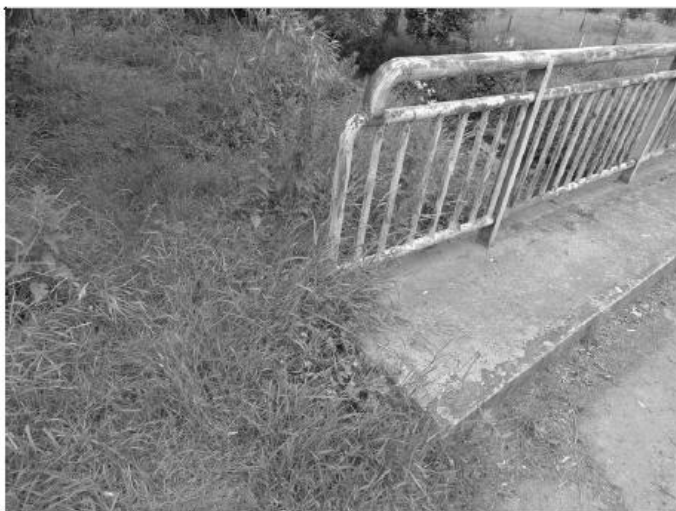
DSCN6791.JPG

Ocelové zábradlí má místy oprýskaný nátěr, celoplošnou korozi. Místy odrezlé spodní madlo.

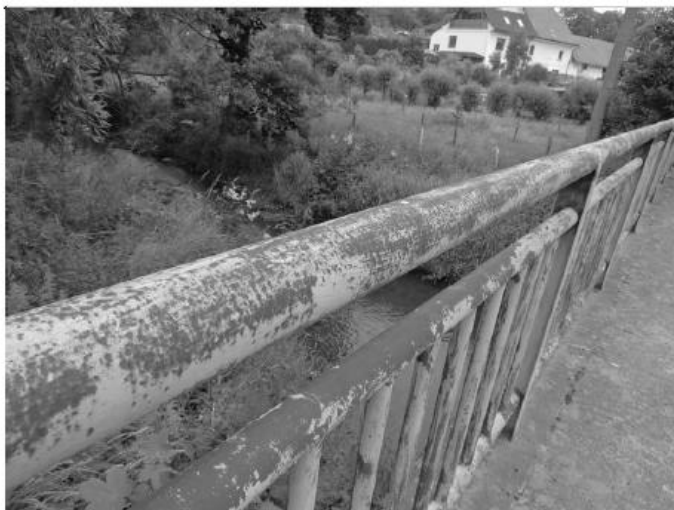
DSCN6792.JPG

Ocelové zábradlí má místy oprýskaný nátěr, celoplošnou korozi. Místy odrezlé spodní madlo.

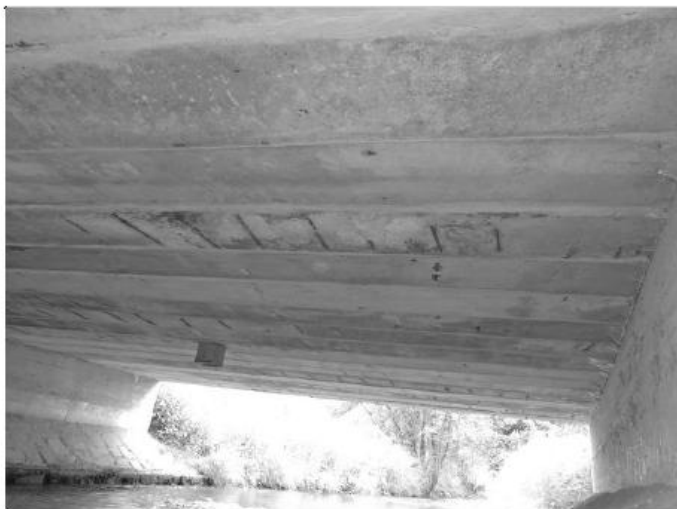
Zatékání, opadané krycí vrstvy, zkorodovaná výztuž.

Na podhledu nosné konstrukce jsou viditelné stopy promáčení, výluhy, krápníčky ve sparách mezi nosníky (druhý nosník od POS). Na spodním povrchu nosné konstrukce jsou prokopírované třmínky.

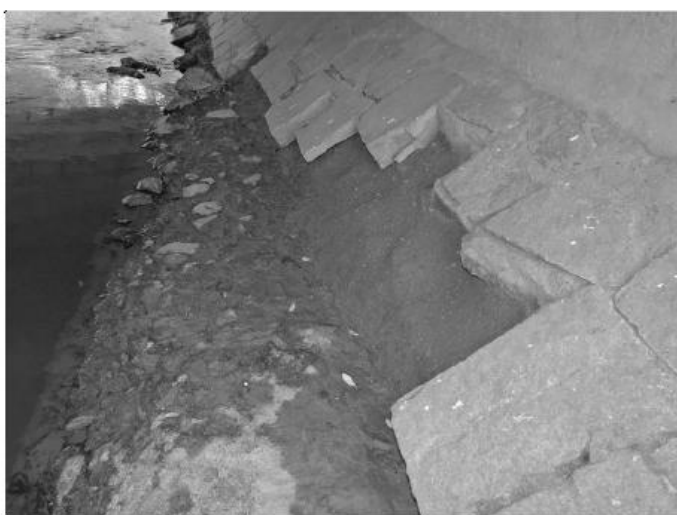
Rozpad svahového opevnění před OP2 na pravé straně.

Mostní opěry jsou bez závad. U OP2 je na pravé straně rozpadlý patní ochranný práh.

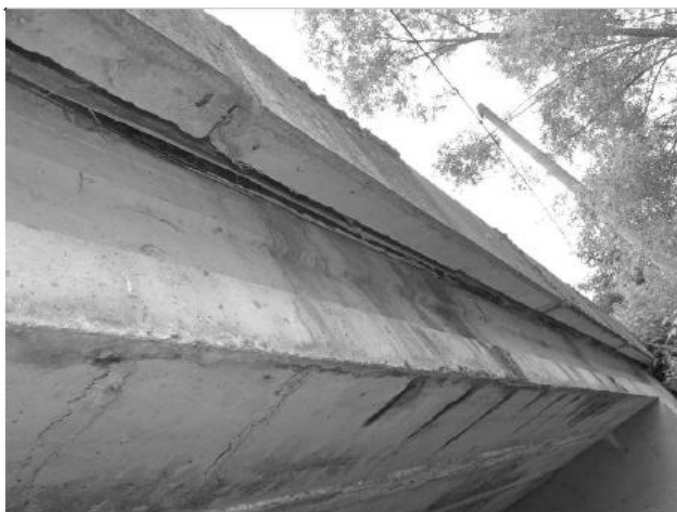
Zatékání pod levou římsou.

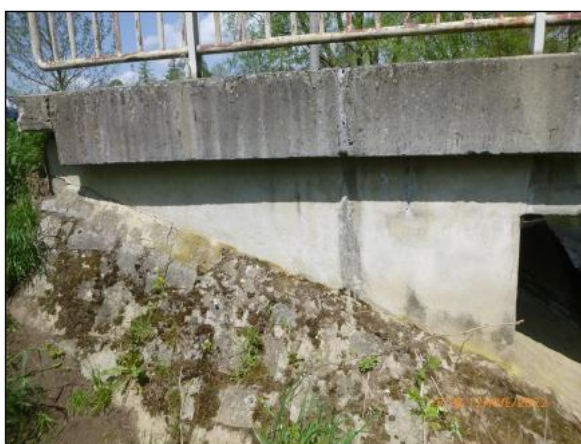
Křídlo opěry 1 vpravo

Trhliny v opevnění svahu okolo křídla OP1 vpravo, ve spárách opevnění uchycená drobná vegetace a mech.

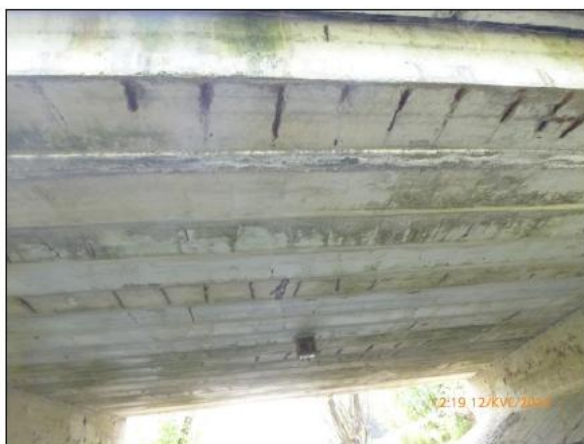
Podhled nosné konstrukce

Na podhledu nosníků ŽMP dochází ke korozi třmínek s odtržením krycích vrstev a obnažením korodujících profilů.

1. Docílení stavebního stavu I a použitelnosti I: S ohledem na korozní úbytky výztuže sanací nenahraditelné je jediné možné řešení výměna nosné konstrukce a sanace spodní stavby.
2. Docílení stavebního stavu II a použitelnosti I: Sanace spodní stavby a nosné konstrukce s výměnou mostního svršku včetně hydroizolace.

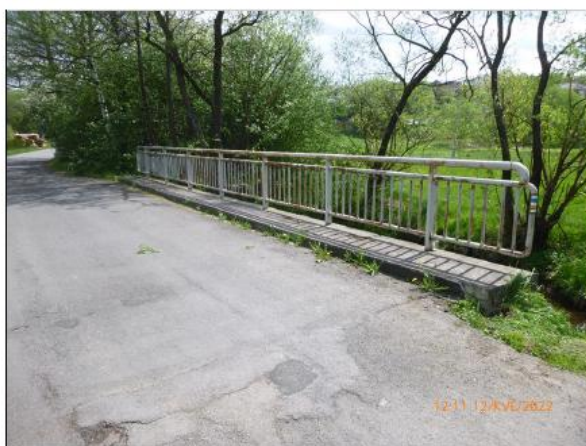
Obrus krytu vozovky, lokálně trhliny a výtlučky zejména na předpolích mostu.

Ocelové zábradlí místy oprýskaný nátěr s počínající povrchovou korozí

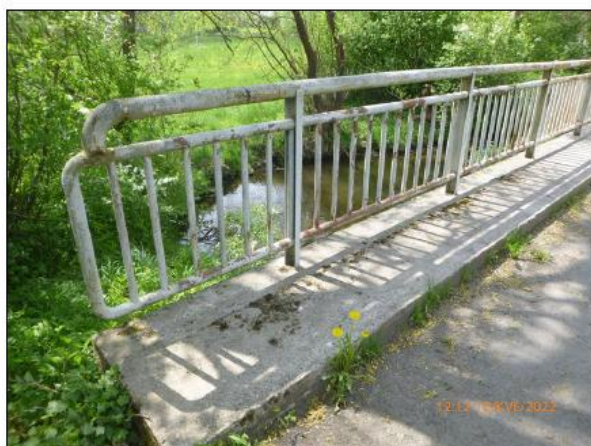
Ve spárách mezi vozovkou a odraznými pruhy uchycena drobná vegetace

Ocelové zábradlí místy oprýskaný nátěr s počínající povrchovou korozí

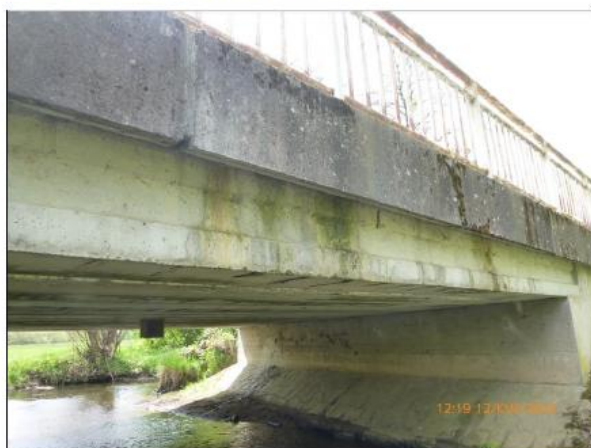
Průsaky pod římsou na boky krajních nosníků na obou stranách mostu.

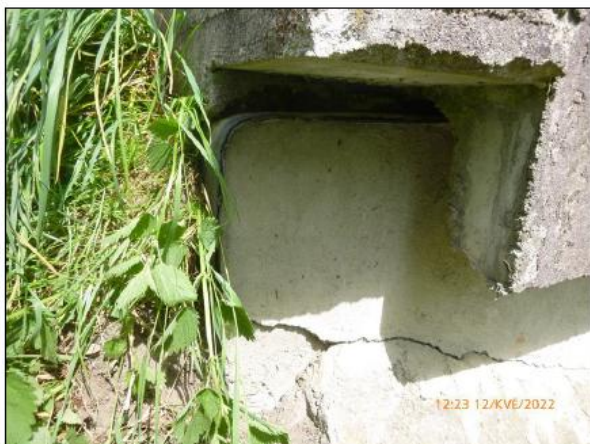
Římsy na obou stranách jsou lokálně porostlé mechem.
