**Baštínov – stavební úpravy rybníka  
SO 102**

## **E.3 – GEOTECHNICKÝ PRŮZKUM LOKALITY**

### **GEOTECHNICKÝ PRŮZKUM PRO STAVEBNÍ ÚPRAVU VOZOVKY VEDOUcí PO HRÁZI RYBNÍKA**

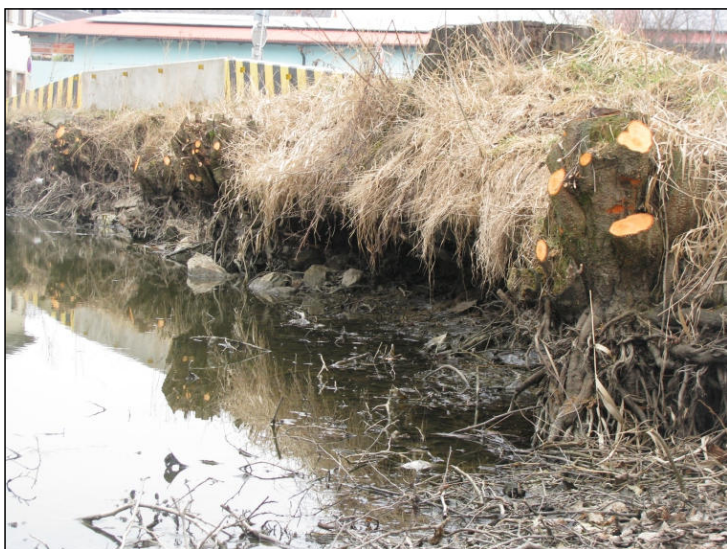
podemletý okraj návodní strany hráze

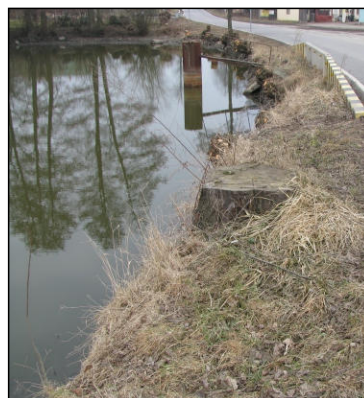
V důsledku postupného vyhánění pařezů se bude celkový stav okraje hráze, resp. silnice v nejbližší době velmi rychle zhoršovat. Je třeba upozornit, že důsledné odstranění pařezů a především pak kořenů bude nevyhnutelně znamenat značný plošný i hloubkový zásah do tělesa hráze. Kořenové systémy stromů zcela jistě zasahují min. do poloviny silnice (vztaženo k její podélné ose) a bez jejich důsledného odstranění nebude možno zajistit jak nepropustnost hráze, tak ani celkovou dlouhodobou stabilitu dobudovaného násypu na návodní straně, protože v důsledku jejich postupného vyhánění bude v průběhu času docházet k dosedání násypu a vytváření preferenčních cest pro proudění vody.

pařezy v okraji tělesa násypu

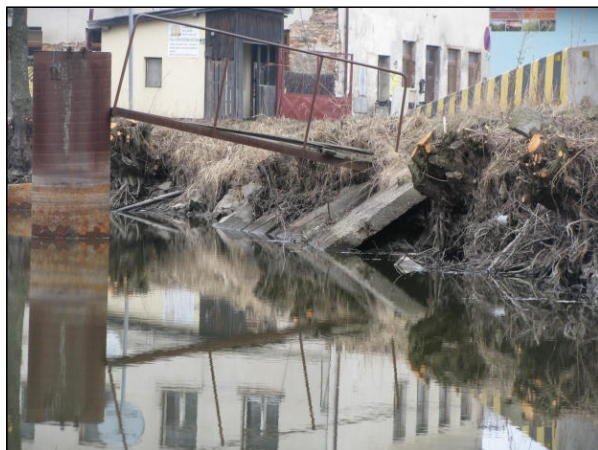
Ze zhodnocení celkového stavu řešeného úseku silnice, resp. hráze rybníka a především pak výškových dispozic při zachování nivelety silnice je zřejmé, že navržená úprava (rozšíření) komunikace bude spočívat ve vybudování dílčího násypu na jeho návodní straně. Stav návodní strany lze v současné době považovat za havarijní, břeh je silně podemletý vodou, betonové opevnění je zcela rozpadlé a v hraně hráze se nachází značné množství pařezů po odstraněných stromech. Kořenové systémy odstraněných stromů hranu hráze dosud stabilizují, tento stav je však dočasný.

havarijný stav návodní strany hráze

Aby bylo možno dosáhnout na povrchu aktivní zóny budovaného násypu potřebné únosnosti, resp. vlastností daného typu podloží ( $E_{\text{def2}}$  alespoň  $\geq 45$  MPa), je obvykle nutno zeminy aktivní zóny třeba upravit nebo vyměnit. Za daných podmínek je zřejmé, že rozšíření silnice bude třeba vybudovat na násypovém tělese, jehož podloží budou tvořit jílovité náplavy plně saturované vodou, hlouběji pak eluvia charakteru jílovitých písků. Optimálním a technicky i ekonomicky přijatelným způsobem řešení s dosažením požadované únosnosti pláně je proto vybudování násypu z kameniva. Pro tyto účely lze pro podkladní vrstvy použít hrubý netříděný lomový odval, případně drcené kamenivo v rozsahu frakcí 0/63/250 mm, případně i hrubších frakcí. Pro odhad vývoje deformačního modulu při budování násypu je možno orientačně vycházet z obvyklého nárůstu modulu  $E_{\text{def2}}$  cca 8-10 MPa na každých 10 cm vrstvy hutněného kameniva. Pro přesnější stanovení mocností násypového tělesa nebylo v době provádění průzkumných prací k dispozici geodetické zaměření, nicméně lze počítat s cca 0,80 m mocnou podkladní vrstvou hrubého kameniva a dale pak vrstvami vlastního násypového tělesa, tvořeného obvyklou skladbou šterkodrtí s příznivým granulometrickým složením (0/63, 0/32 apod.), včetně konstrukčních vrstev vozovky. Celková mocnost násypu musí poskytovat předpoklad pro dosažení požadovaných vlastností nově vybudované pláně. Pro zajištění kvalitního propojení stávajícího násypu s nově budovanými úseky bude třeba v místě napojení provést stupňovité zavázání dílčích vrstev násypu do tělesa stávající hráze, včetně propojení vrstev v hloubkových úrovních po odstranění zbytků vegetace.
