GEOTECHNICKÝ POSUDEK

Číslo zakázky 2023–005

**SKALNÍ SVAH NAD SILNICÍ III/3871
NEDVĚDICE – ROŽNÁ, KM 3,560 – 3,650**

BRNO, ČERVENEC 2023

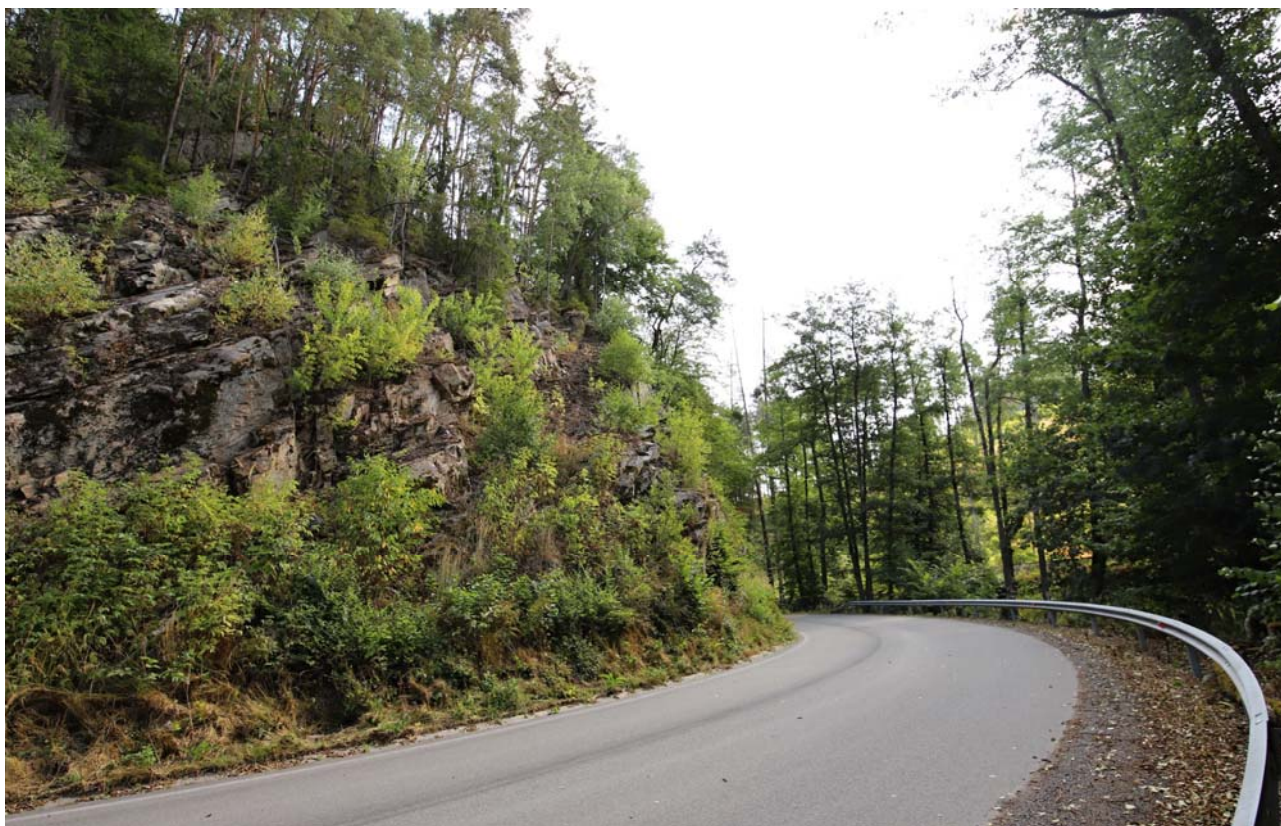
Obrázek 3: Celkové defilé skalního svahu, pohled směr Nedvědice, silnice vedena přímo u paty svahu

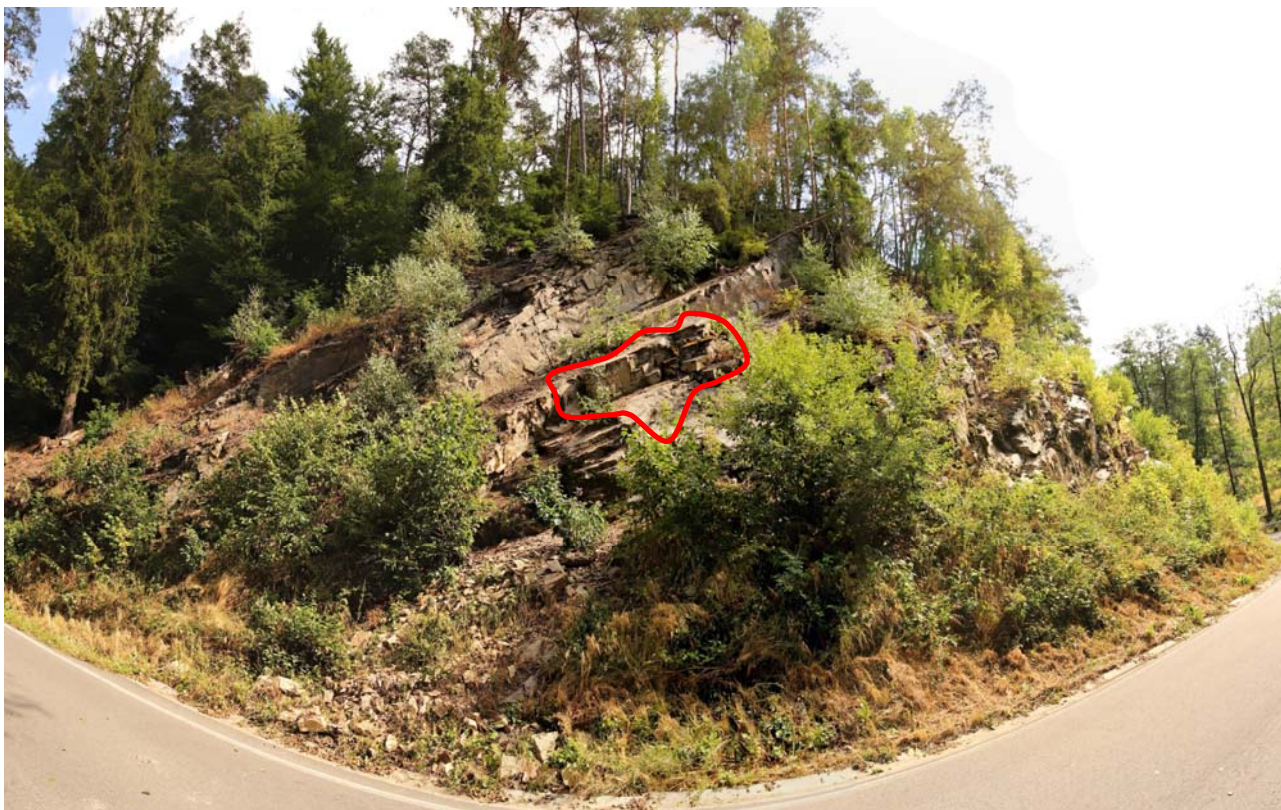
Ze skalního svahu dochází k neustálému opadu. V km 3,635 – 3,640 došlo v období 05 – 06 ke zřícení významného množství materiálu v rozsahu 1,35 m³. Řícení mělo projev až na povrch pozemní komunikace.

Obrázek 4: místo odlučné plochy předchozího řízení skalního svahu, které částečně ohrozilo provoz na silnici III/38710, km 3,635 – 3,640, objem cca 1,35 m³

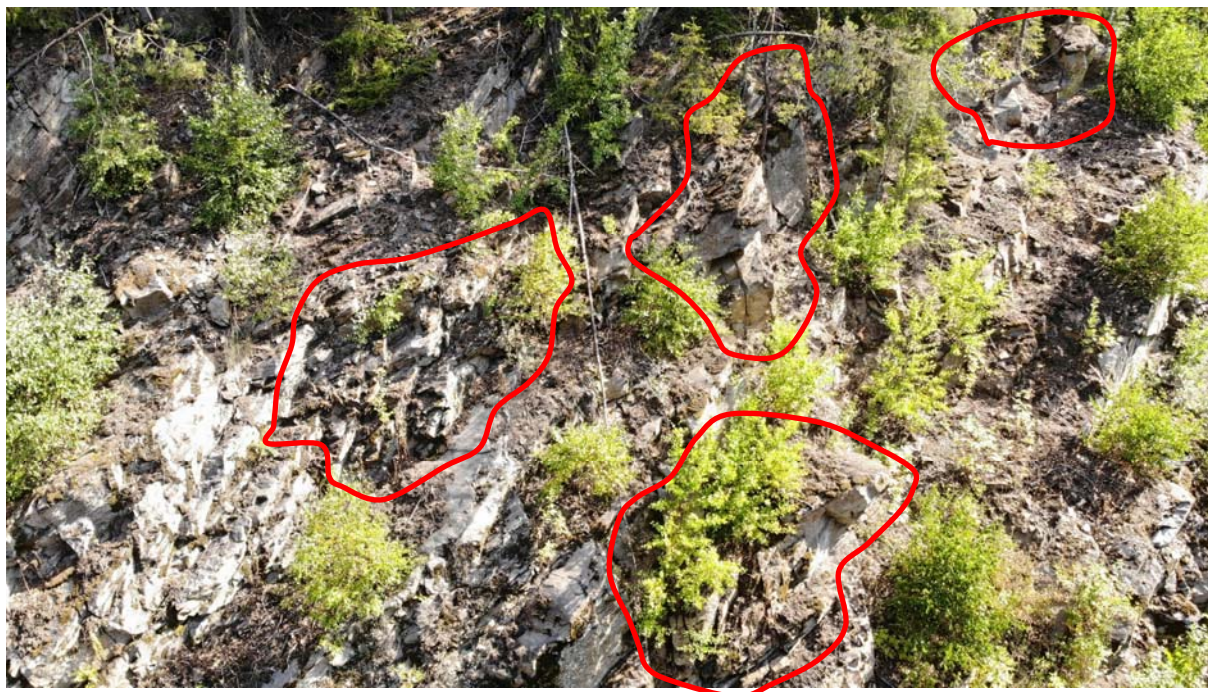
Obrázek 5: horní partie skalního svahu v km 3,575 - 3,580 s vyznačením vysoce rizikových rozvolněných blokových struktur masivu, výška ve svahu nad 5 m

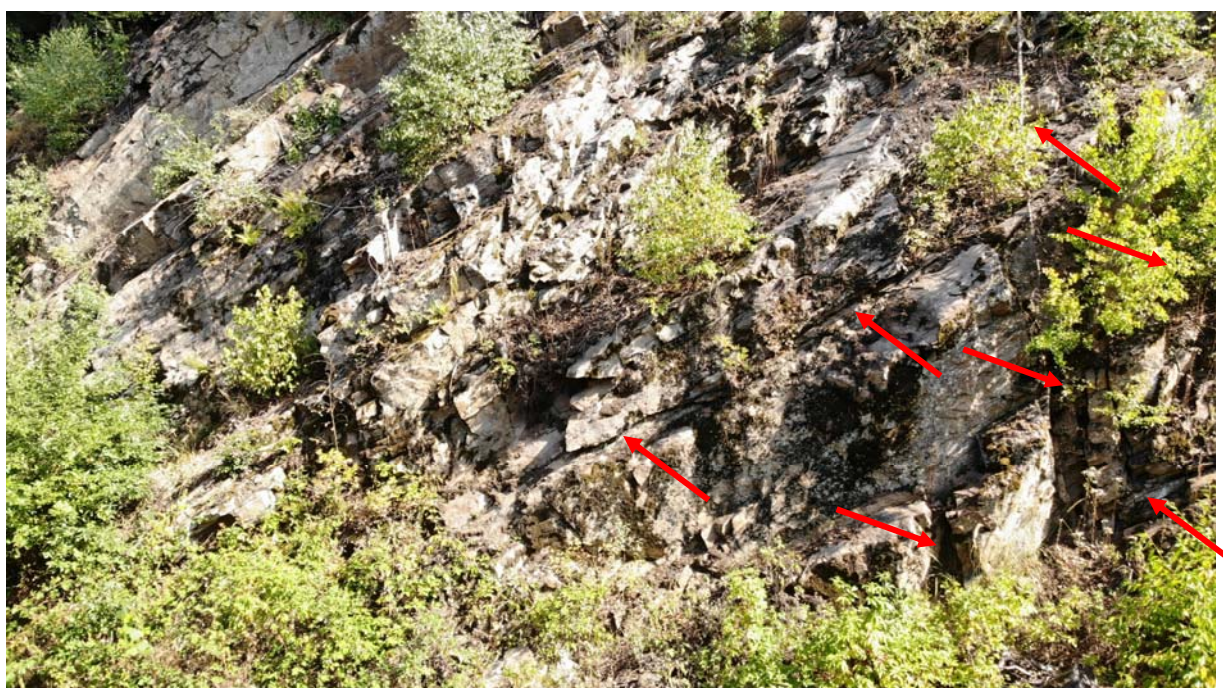
Obrázek 6: detail narušení masivu, šipky vyznačují pukliny – plochu diskontinuit v rozevření více jak 25 mm!!
V těchto plochách je znatelný erozní toký vody ze srážek a

Místa, která vykazují plošně vysoké narušení, rozevření puklin nad 25 mm a nelze je plošně v rámci havarijního zásahu odtěžit (došlo by odtěžování v řádu stovek m³), budou maloplošně zajištěny lanovými sítěmi – panely. Panely jsou tvořeny kontinuálním lanem Ø 10 mm do lanové sítě s čtvercovým okem 300 x 300 mm. Panely lanové sítě se na stavbu dodávají v rozměru panelu 3x6 m, s obvodovým lanem Ø 10 mm. Spoje lanové sítě jsou provedeny drátem ve dvou směrech s omotáním lan, takže spoje jsou netuhé a při kontaktu se skalou nedochází k poškození skalního podkladu. Lanové sítě nezachytí přirozený zvětrávající materiál drobného rozsahu, ale zajistí rizikové blokové posuny a řícení, které jsou pro tuto lokalitu předmětné. Drobný opad ze skalního svahu bude u paty zachycen liniovým prvkem – betonová ochranná svodidla.

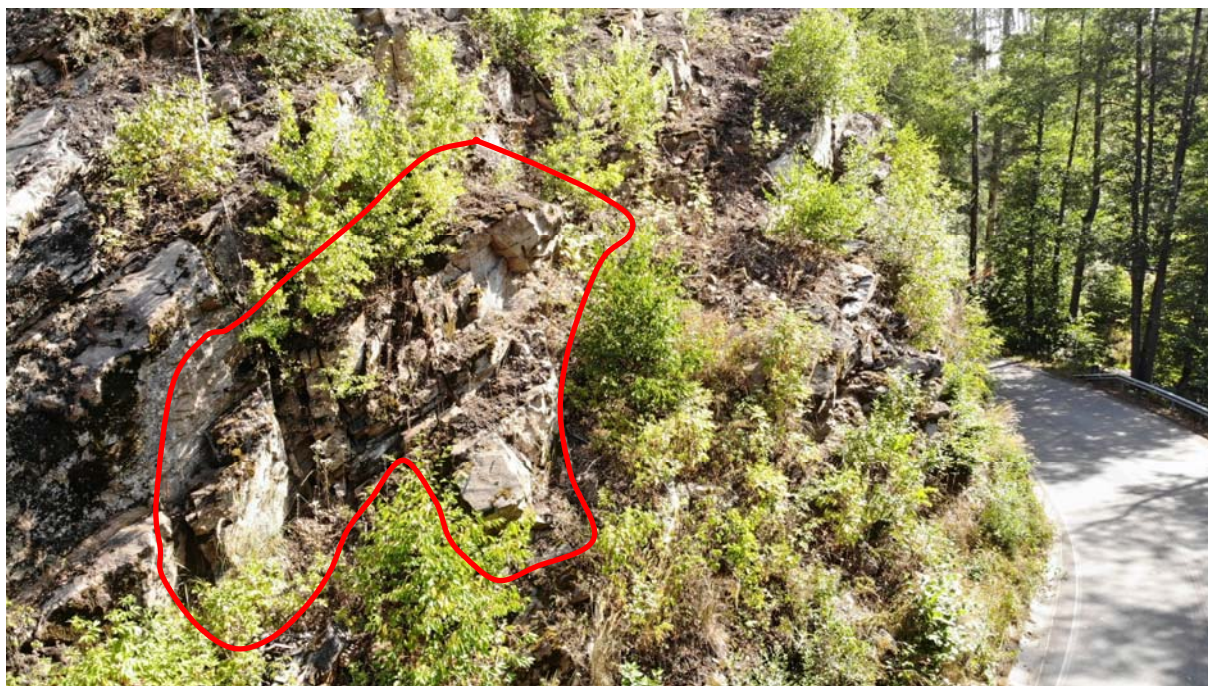
Obrázek 7: lokalizace rizikové struktury v km 3,585 ve výšce cca 4,5 - 5,8 m nad komunikací, objem struktury cca 3,5 m³

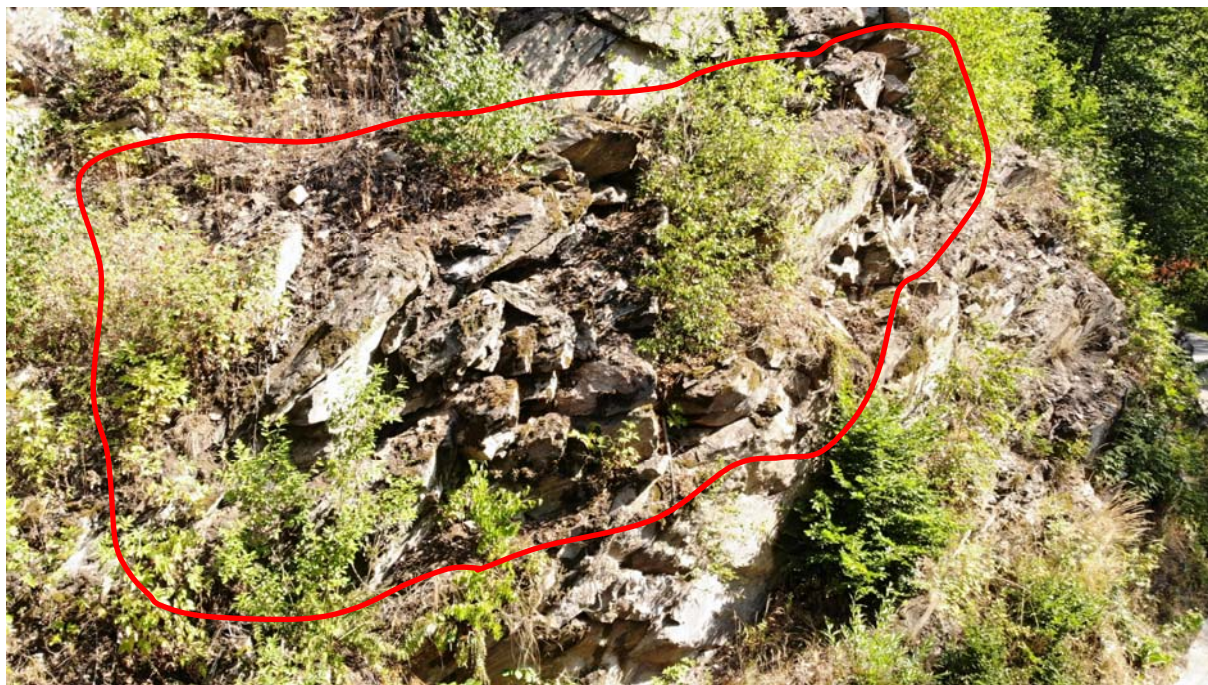
Obrázek 8: detail zcela rozvolněné partie svahu v km 3,670, 3,8 - 4,5 m nad komunikací, objem struktury cca 2,1 m³

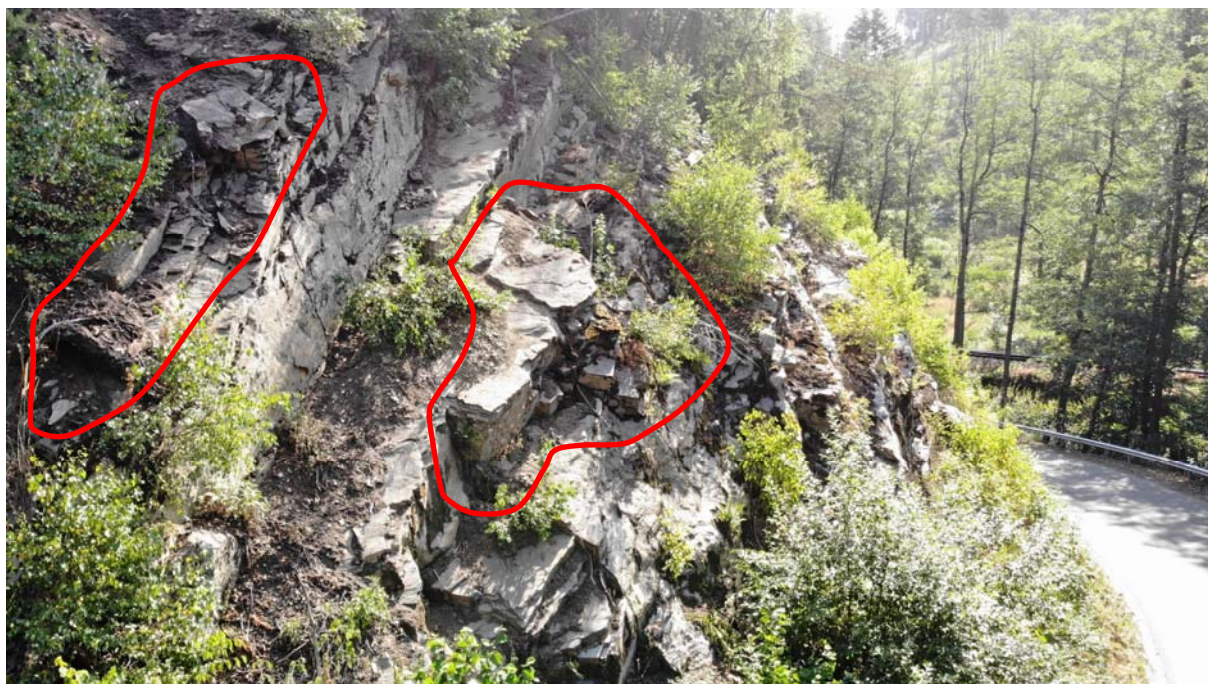
Obrázek 9: pohled na labilní struktury masivu v km 3,620 - 3,630, výška nad komunikací cca 5,5 m, zobrazena popisovaná stupňovitá struktura stavby svahu dle tektonických poruch a ploch foliace s úklonem ze svahu

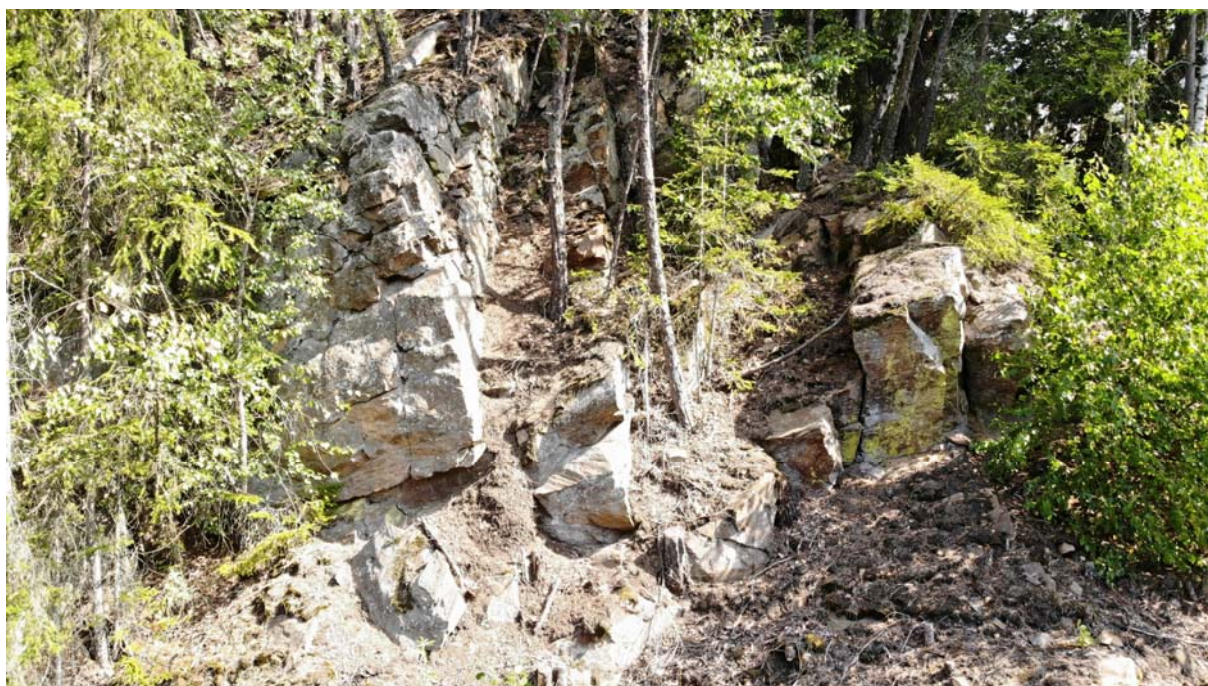
Tyto blokové struktury jsou namáhány kořenovým systémem stromů a náletem.

Obrázek 10: příklad narušených bloků masivu ve vysoké lokaci nad komunikací (výška více jak 15 m), bloky jsou vrazně zatěžovány stromy a jejich kořenovým systémem, rozevření puklin více jak 15 mm

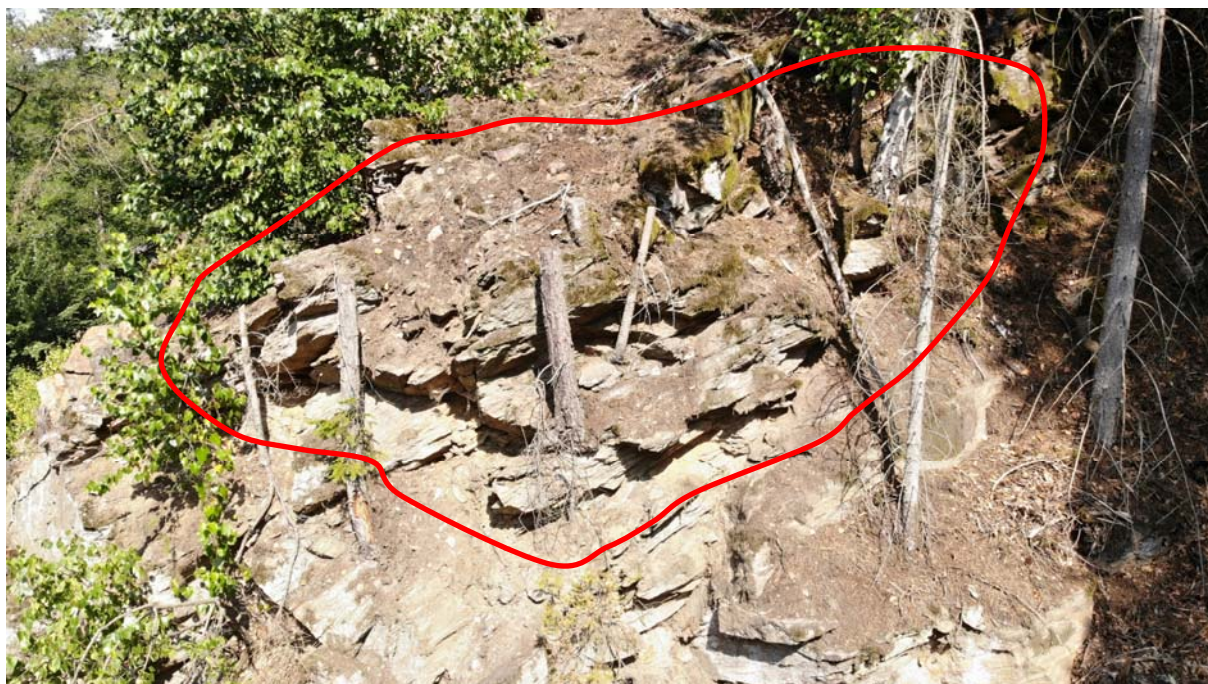
Obrázek 11: labilní bloková struktura v km 3,565 - 3,570, vysoká lokace 6 - 10 m, zcela rozvolněno, odloučeno od mateřského masivu, pukliny 30 - 40 mm, lokálně až 55 mm, vyplněno hlinitým pískem, znatelný častý erozní a mrazový účinek vody, objem 4,5 m³

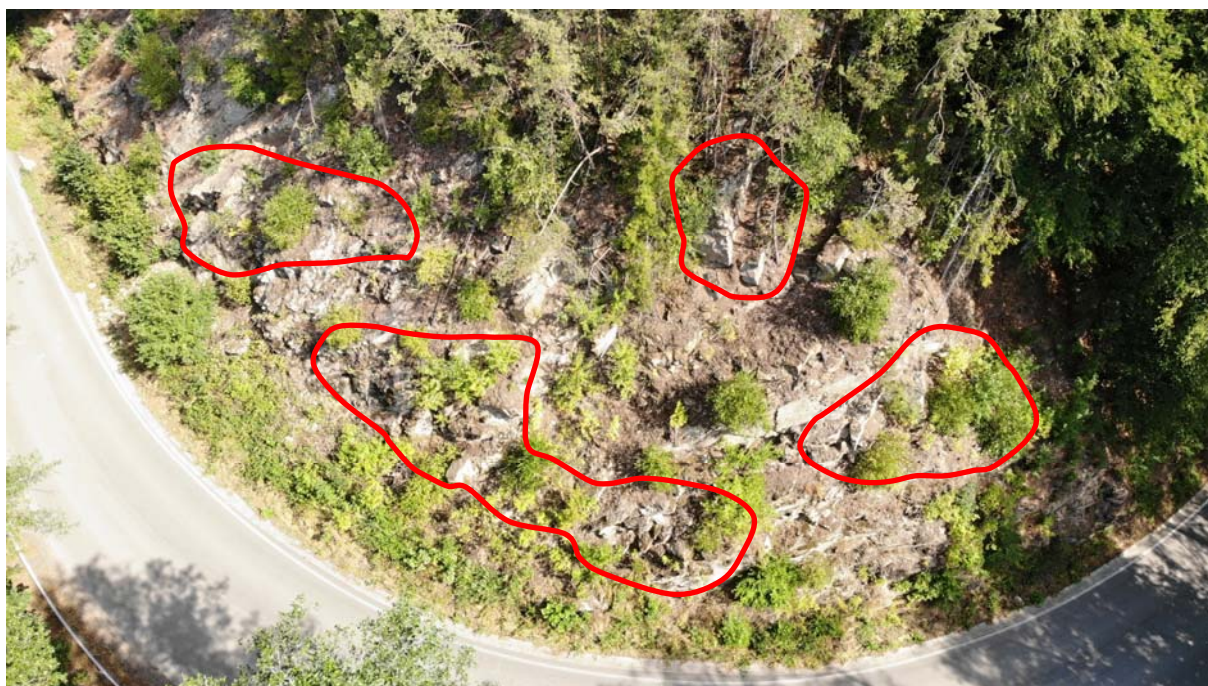
Obrázek 12: horní pohled na skalní masiv v hlavním rozsahu s vyznačením ploch výrazného narušení stability masivu

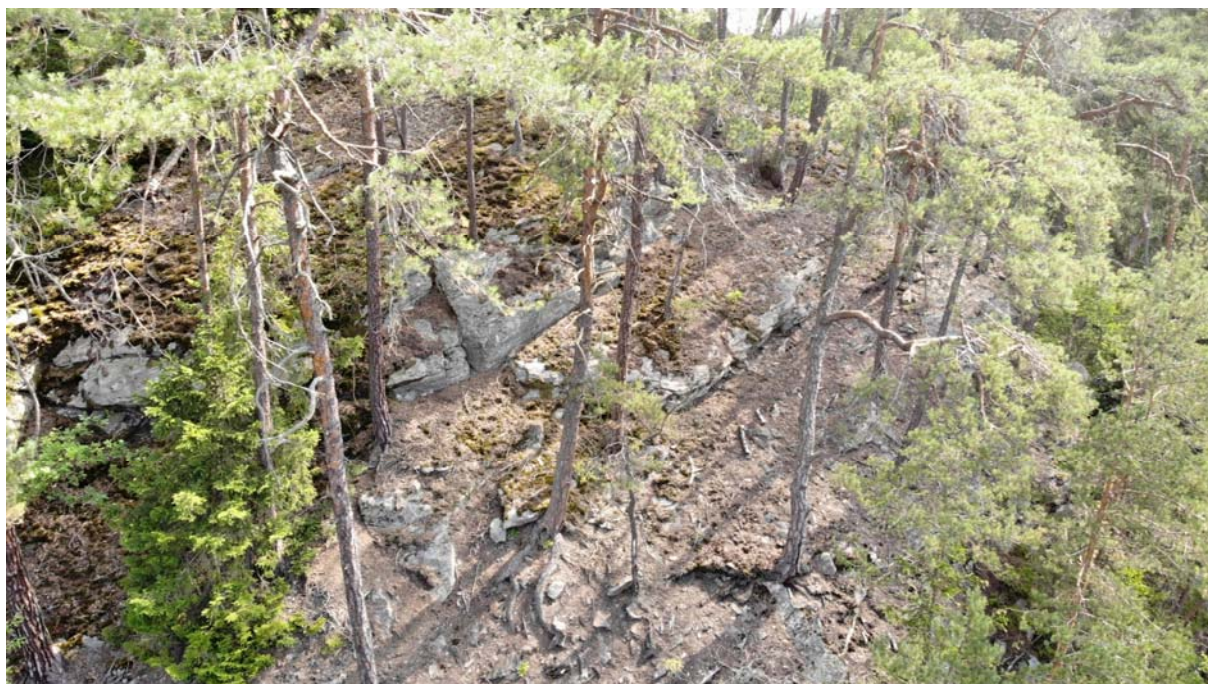
Obrázek 13: povaha skalního svahu ve výškách nad 23 m, s postupným přechodem do mírnějšího sklonu

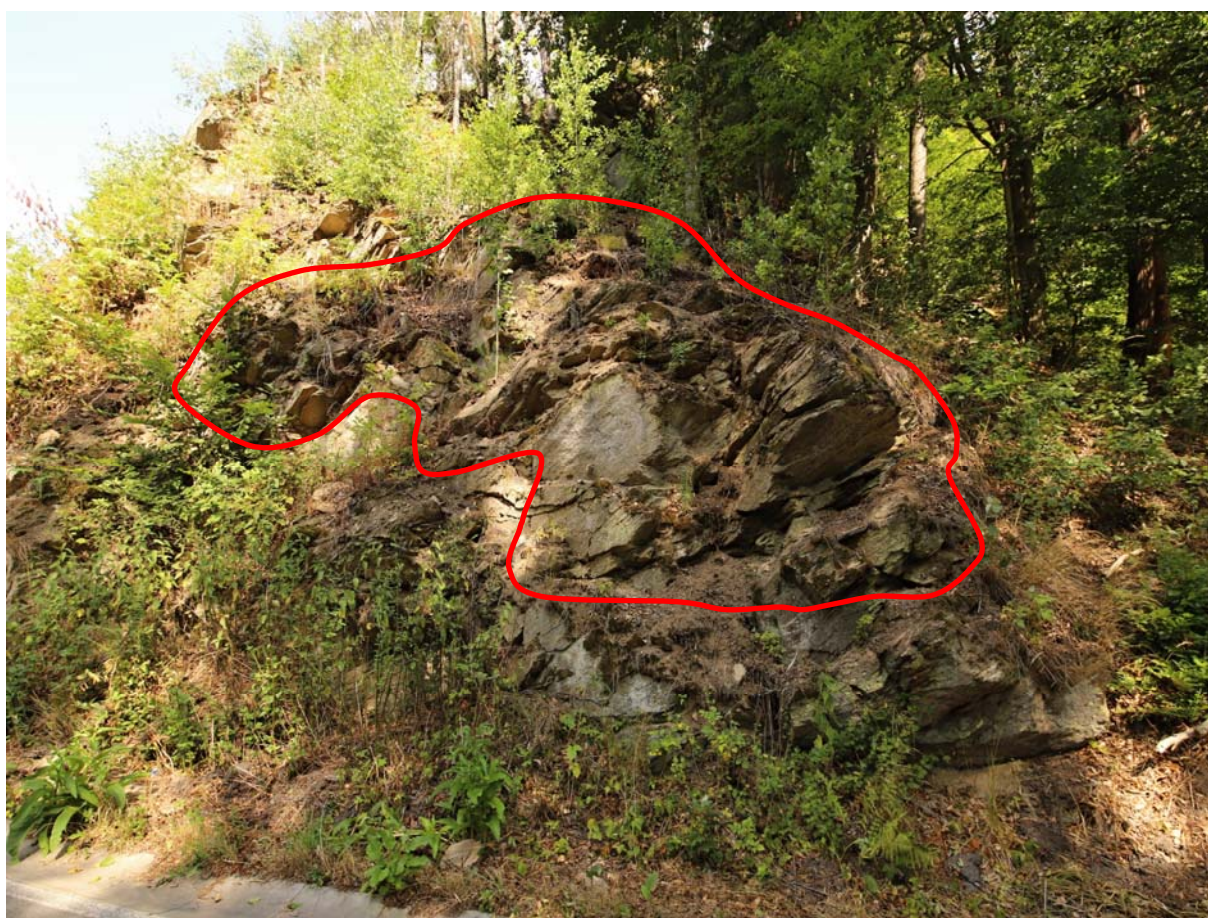
Obrázek 14: pohled na skalní svah nízké lokace do 5 m výšky nad komunikací, vyznačena oblast nutná k očištění od volných částí masivu – s návaznou instalací lanových panelů, pata svahu zaplněna napadávkami u podélného odvodnění komunikace, km 3,565 – 3,570

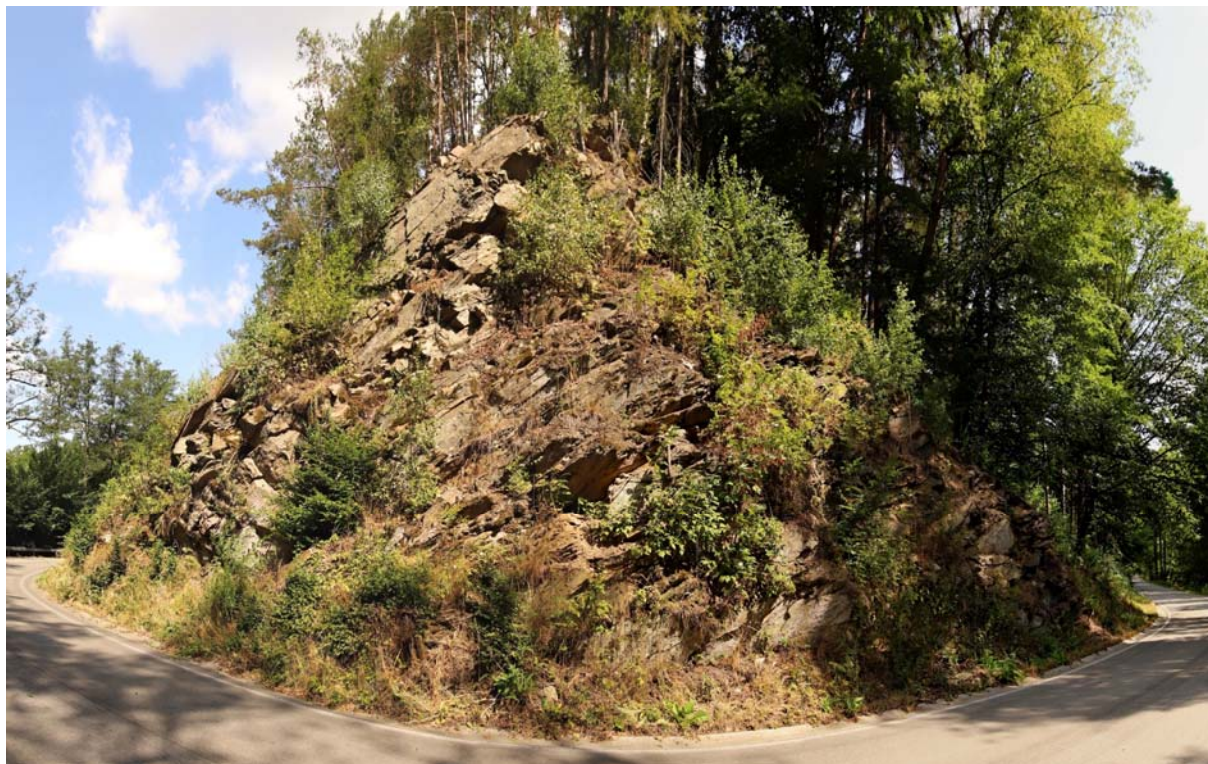
Obrázek 15: panoramatický pohled na skalní masiv v km 3,560 – 3,580, dokumentace stavu zvětrání a hustoty porostu vegetací

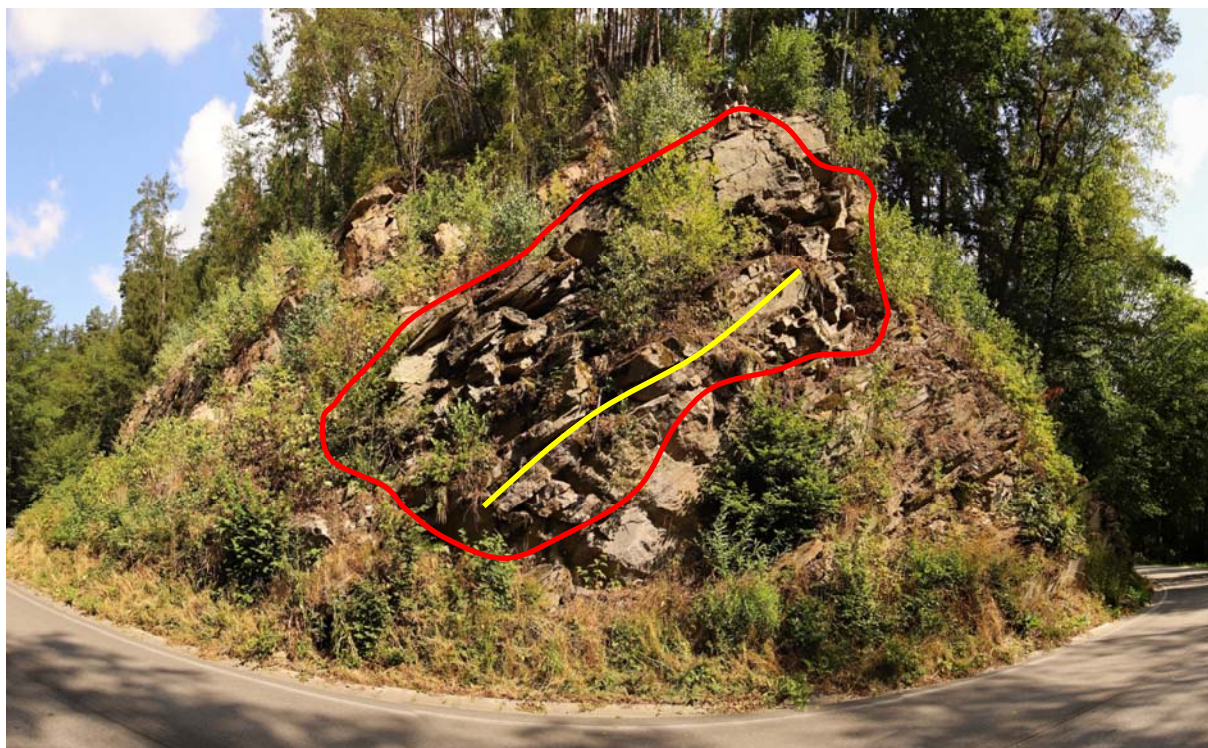
Obrázek 16: pohled na skalní svah nízké lokace do 5 m výšky nad komunikací, vyznačena oblast nutná k očištění od volných částí masivu – s návaznou instalací lanových panelů, pata svahu zaplněna napadávkami u podélného odvodnění komunikace, km 3,570 – 3,590, vyznačen hlavní sklon ploch odlučnosti - foliace

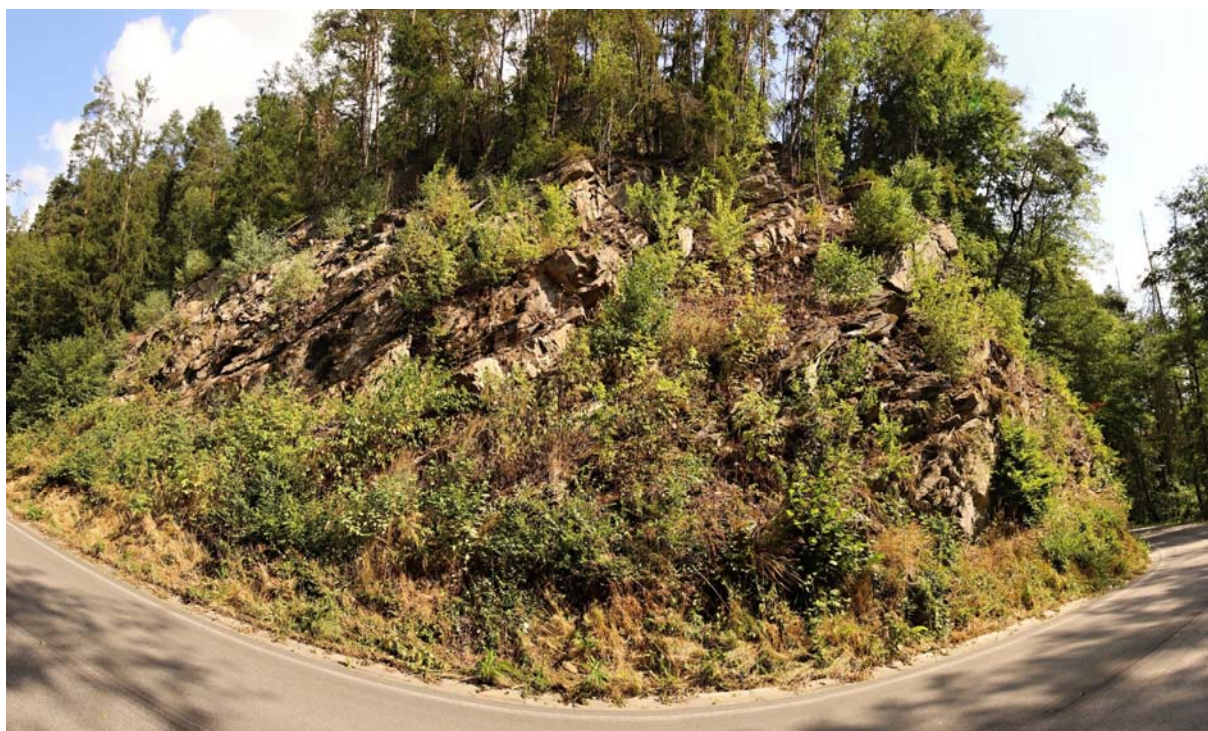
Obrázek 17: panoramatický pohled na skalní masiv v km 3,580 – 3,620, dokumentace stavu zvětrání a hustoty porostu vegetací

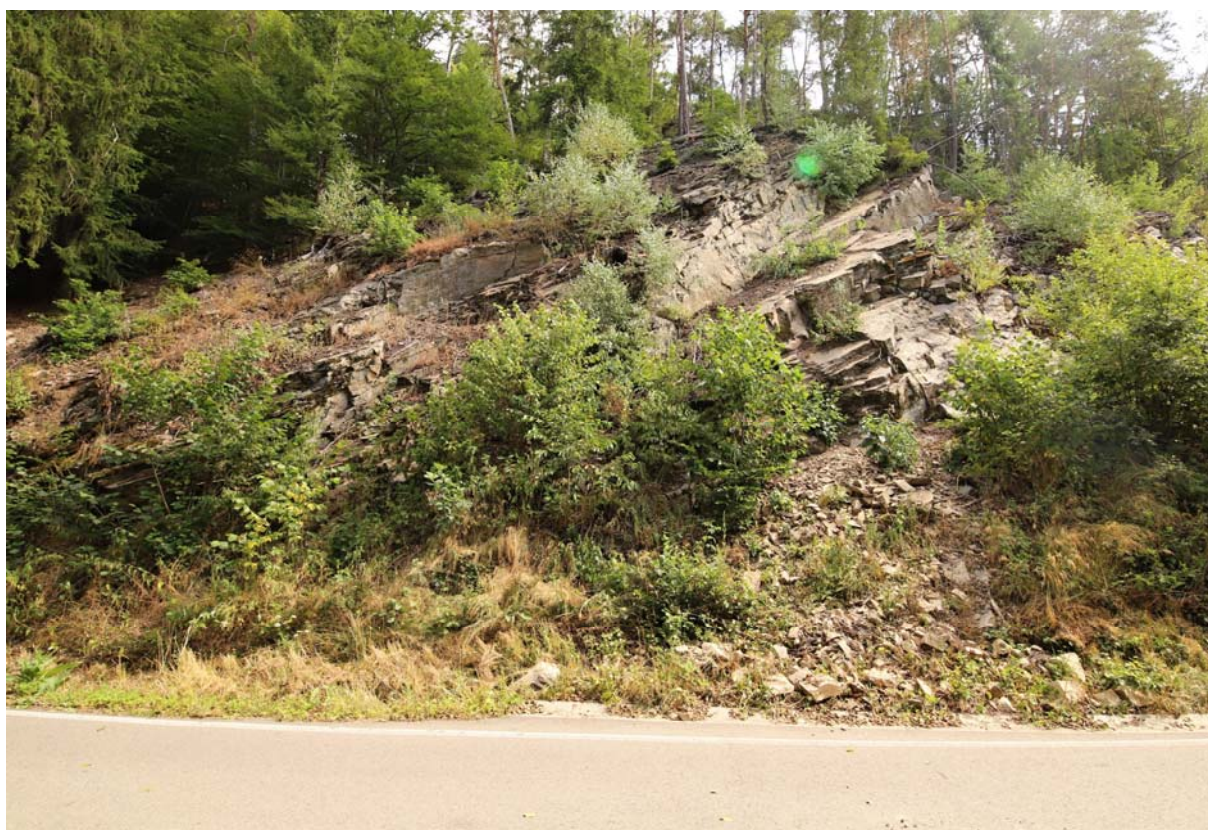
Obrázek 18: panoramatický pohled na skalní masiv v km 3,610 – 3,640, dokumentace stavu zvětrání a hustoty porostu vegetací, místo aktivace řícení, stav zaplnění paty svahu napadávkami, často je i zaplněn prostor odvodnění

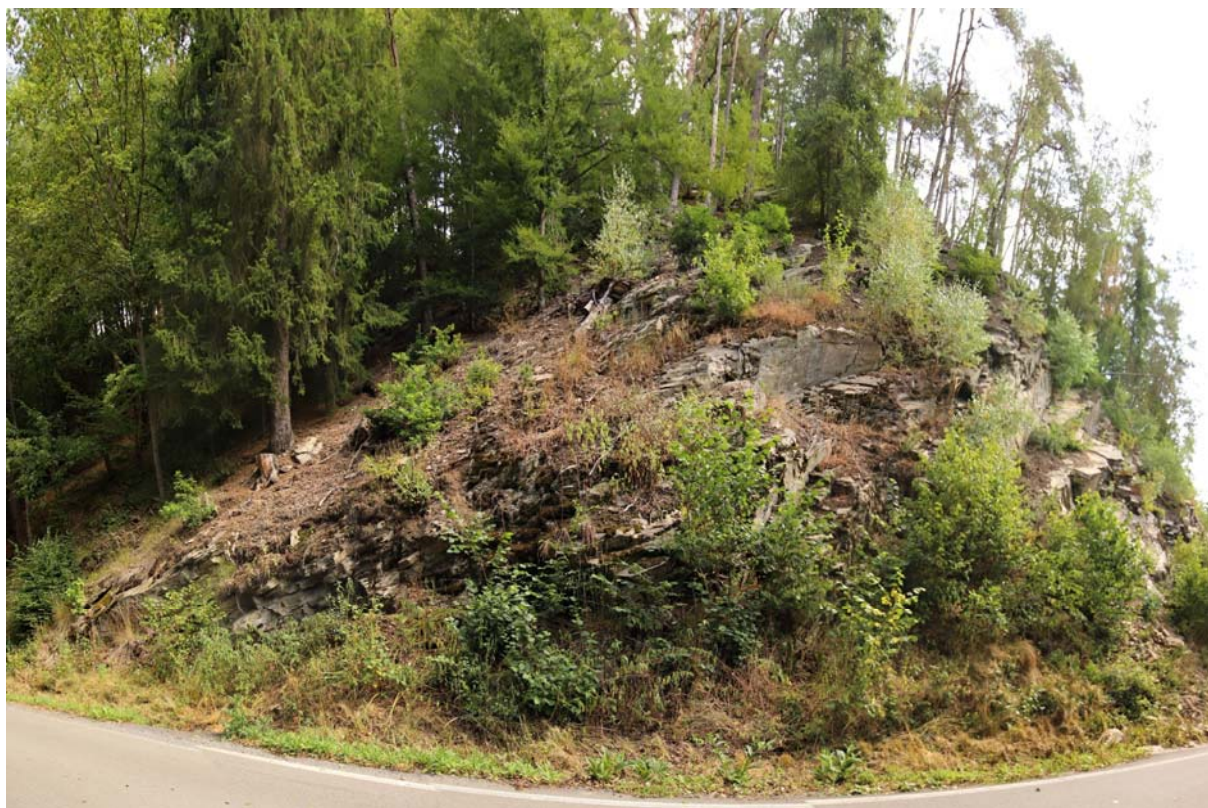
Obrázek 19: panoramatický pohled na skalní masiv v km 3,640 – 3,660, dokumentace stavu zvětrání a hustoty porostu vegetací, stav zaplnění paty svahu napadávkami, často je i zaplněn prostor odvodnění
