# **Most 40610-1**

Most přes výtok z Ulického rybníku ve městě Telč

## **HLAVNÍ PROHLÍDKA**

Datum provedení prohlídky: 5.8.2022

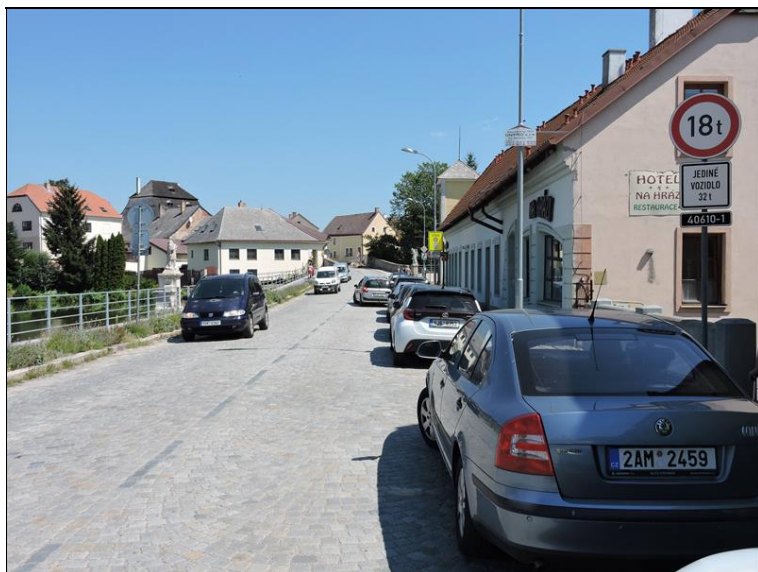
Pohled ve směru staničení

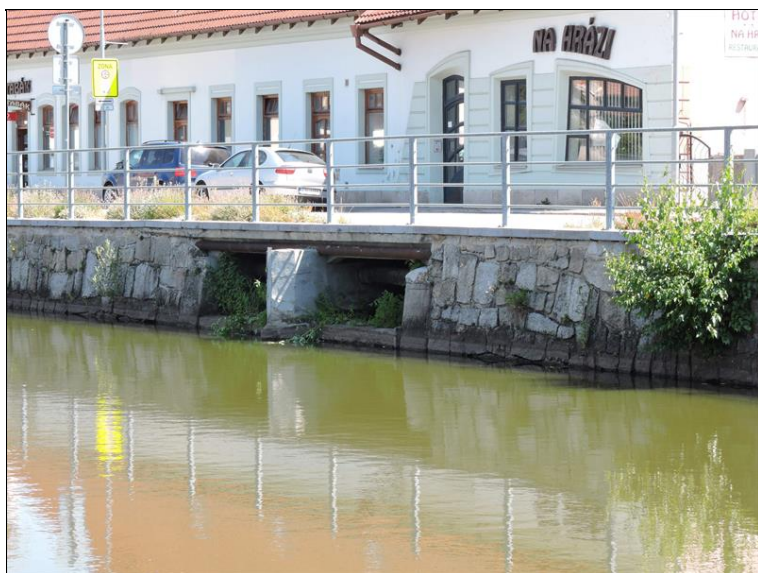
Celkový pohled levá strana - NAS

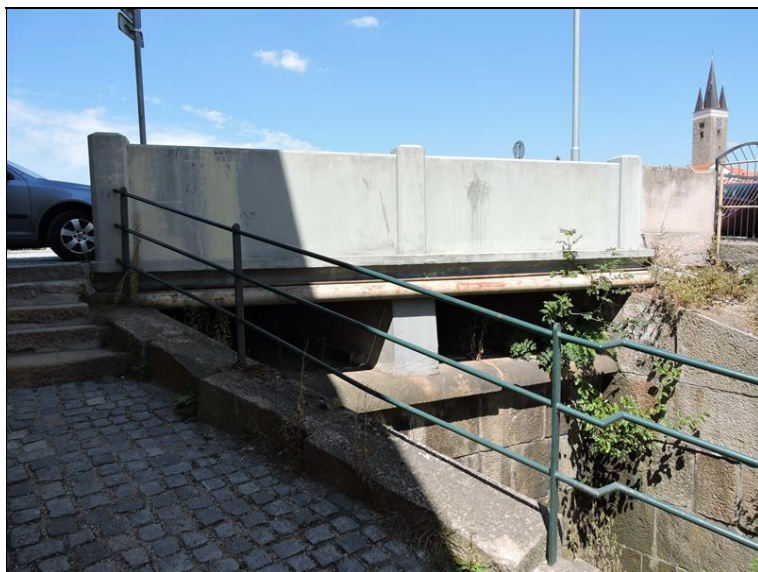
Celkový pohled pravá strana - POS

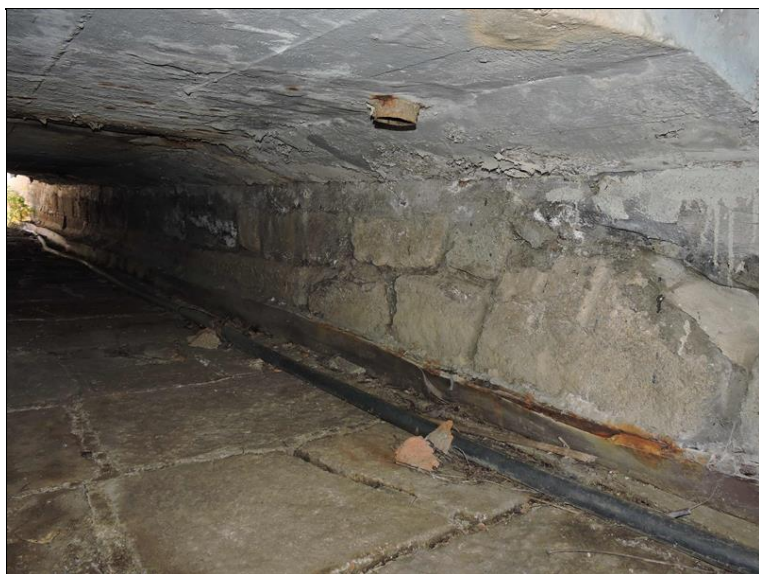
[4.2]	4.2	Zábradlí	Svislá trhlinka v parapetní zídce nad opěrou č. 1. Všesměrné trhliny s výluhem v omítce.
-------	-----	----------	--

Pohled na opěru č. 1

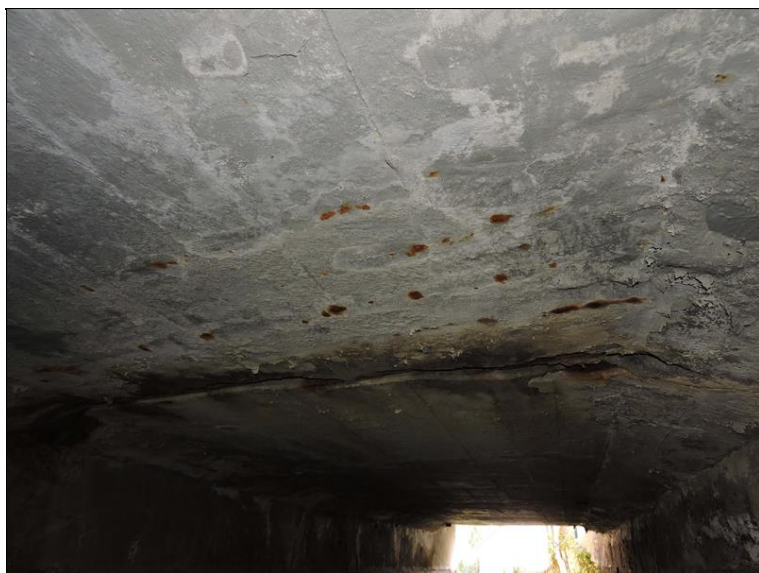
[2.1]	2.1	Nosná konstrukce	Podélná trhlinka mezi trámy na LS-NAS pole č. 1.
-------	-----	------------------	--

Podhled na nosnou konstrukci - pole č. 1

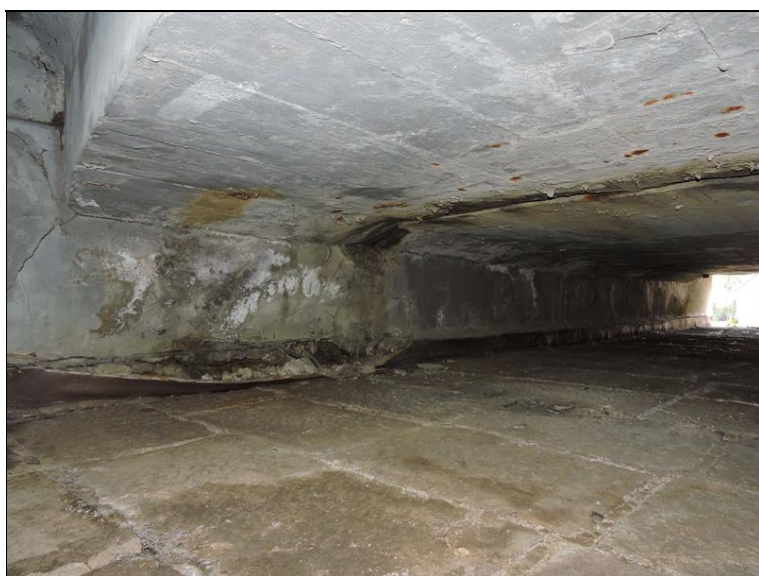
[1.2]	1.2	Mostní podpěry křídla a čelní zdi	Beton degraduje, místy dochází k vydrolování spár zdiva spodní stavby a k průsakům. Na středním pilíři jsou trhlinky.
-------	-----	-----------------------------------	---

Pohled na podpěru č. 2 - pole č. 1

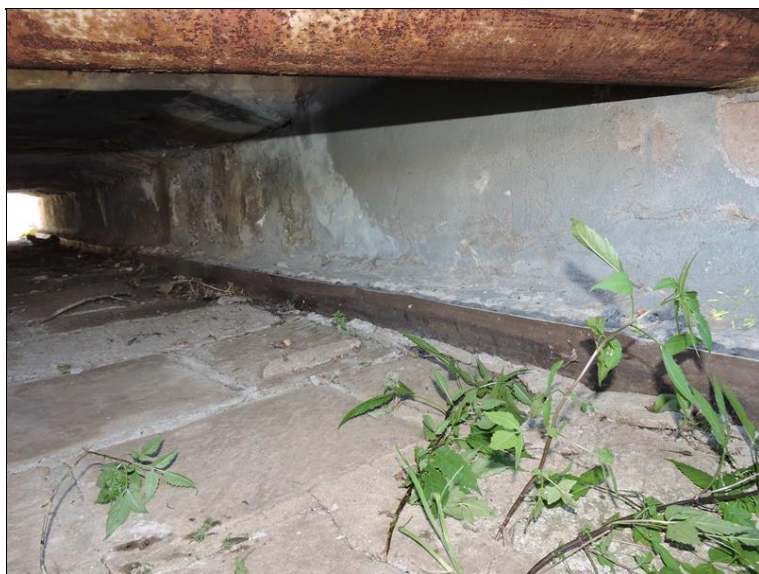
Pohled na podpěru č. 2 - pole č. 2

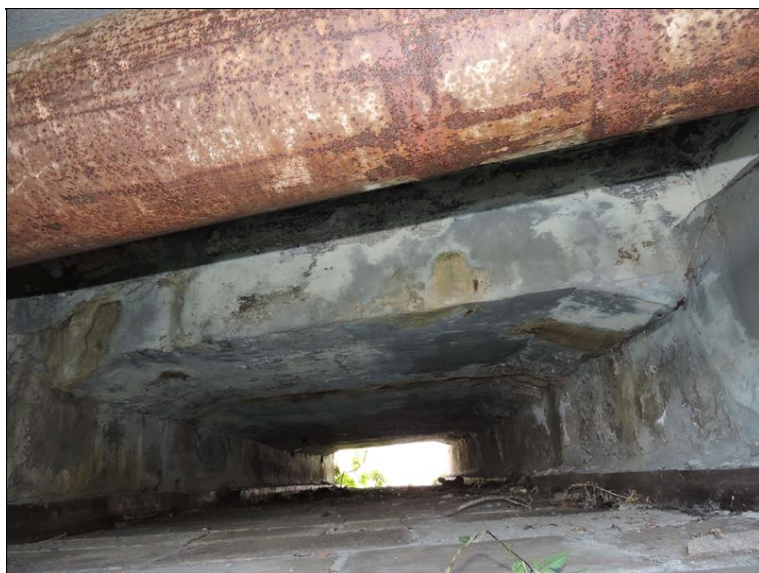
Podhled na nosnou konstrukci - pole č. 2

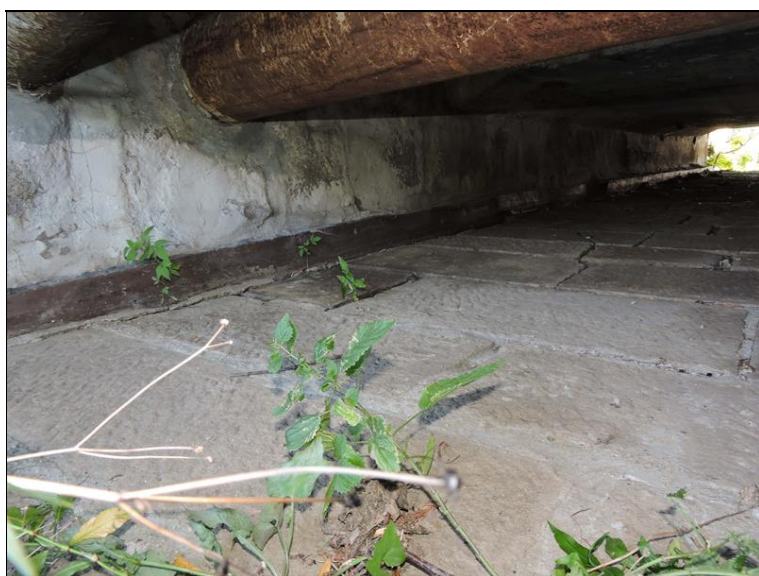
Pohled na opěru č. 3

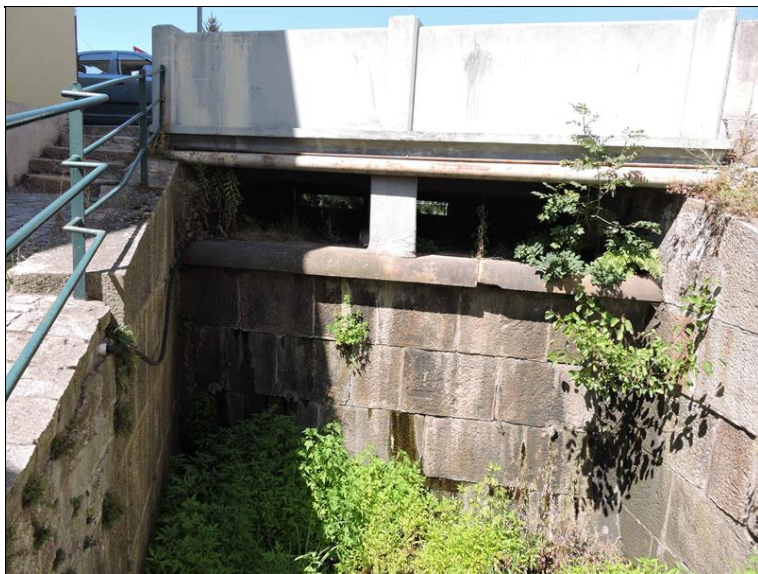
[1.3]	1.2.4	křídlo	Kamenné zdivo křídel má místy výkvěty.
-------	-------	--------	--

Křídlo č. 1 - pravá strana

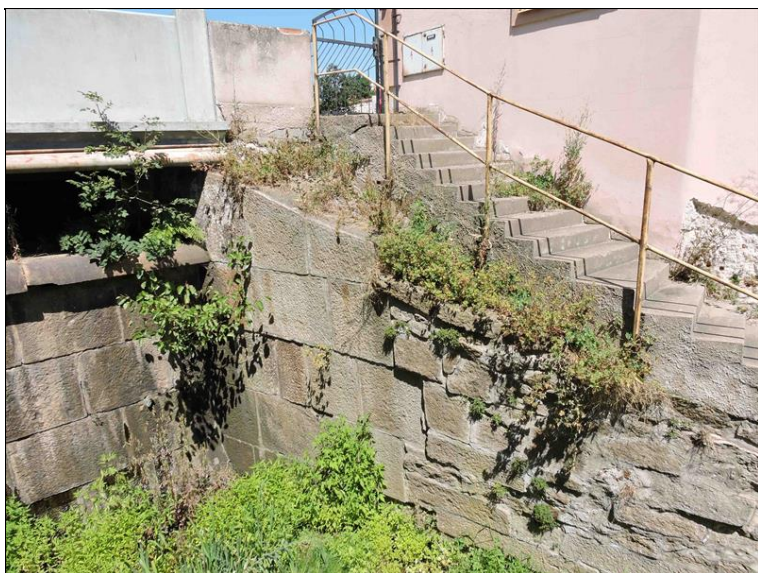
Křídlo č. 2 - pravá strana

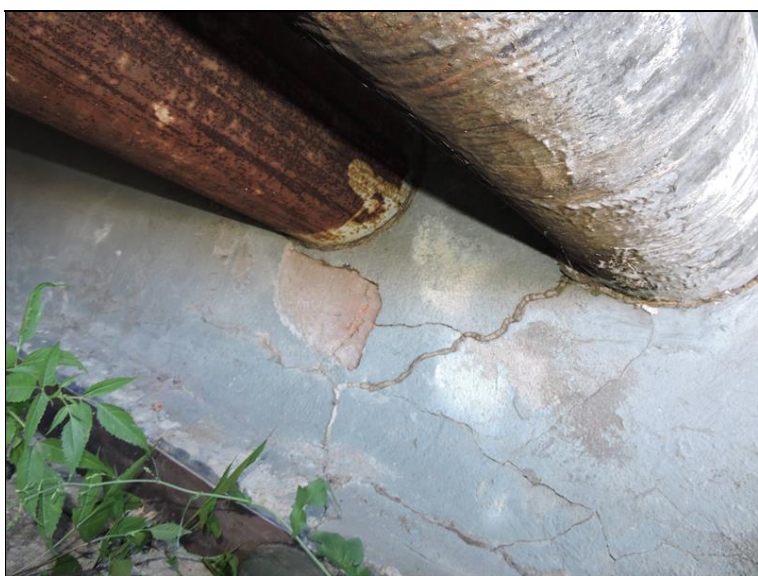
Pohled na opěru č. 2 - pole č. 2 - příčná trhлина,  
opadaný kus zdiva

[1]	1.2	Mostní podpěry křídla a čelní zdi	Opravit spárování zdiva opěr.
-----	-----	-----------------------------------	-------------------------------
