Most 40610-1

Most přes výtok z Ulického rybníku ve městě Telč

HLAVNÍ PROHLÍDKA

Datum provedení prohlídky: 17.9.2020

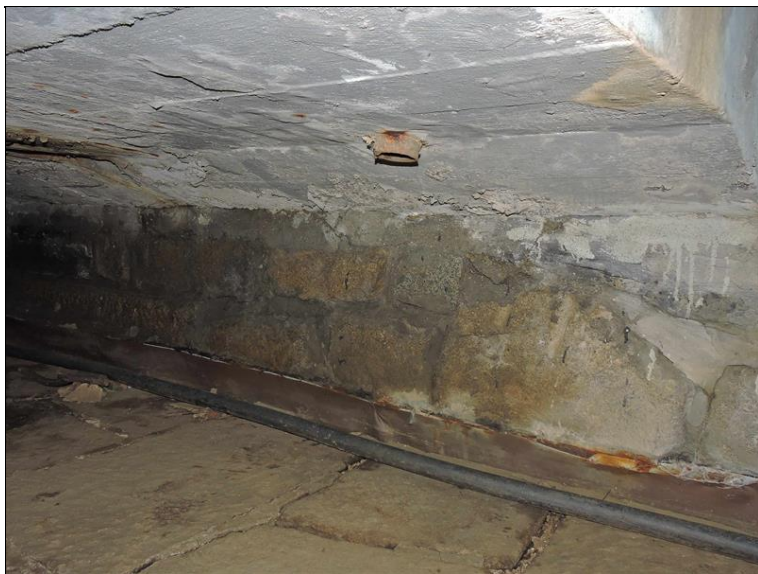
Pohled na opěru č. 1

[1.1]	1.1	Základy mostních podpěr a křídel	Stav základů bez provedení sond nelze zjistit. Nebyly pozorovány závady způsobené poruchami základů.
[1.2]	1.2	Mostní podpěry a křídla	Beton degraduje, místy dochází k vydrolování spár zdiva spodní stavby a k průsakům. Na středním pilíři jsou trhlinky.
[1.3]	1.2.4	Křídlo	Kamenné zdivo křídel má místy výkvěty.

[1]	1.2	Mostní podpěry a křídla	Opravit spárování zdiva opěr.
[2]	3.2	Chodníky	Obnovit pochůzný nátěr chodníků.
[3]	3.3.1	Římsa	Ošetření spáry chodník-parapetní zídka na pravé straně.

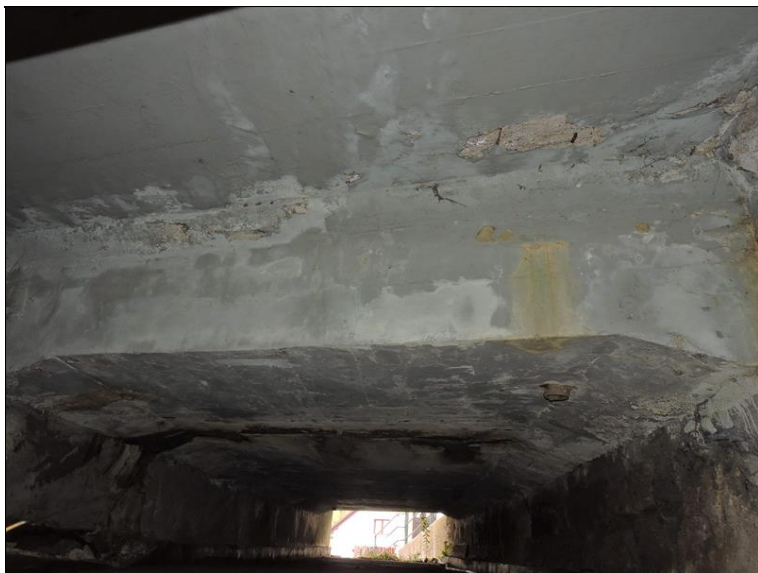
Podhled na nosnou konstrukci - pole č. 1

[3.1]	3.2	Chodníky	Beton okolo ocelových úhelníků je poškozený. Povrch chodníků vykazuje příčné trhliny. Pochůzný nátěr se loupe.
[3.2]	3.3.1	Římsa	Žulové římsy na NAS jsou v pořádku. Zavlhlá spára chodník - parapetní zídka na pravé straně.
[3.3]	3.5	Izolační systém mostovky	Stav izolace bez provedení sond nelze zjistit, vzhledem ke stavu nosné konstrukce není plně funkční, dochází k průsaku přes spáry zdiva.
[3.4]	3.6	Odvodnění mostu	Původní odvodňovací zařízení je již nefunkční (odrezlé) a dochází k zamáčení a poškozování NK.

[4] 3.6 Odvodnění mostu Opravit vyústění odvodňovačů na podhledu NK.

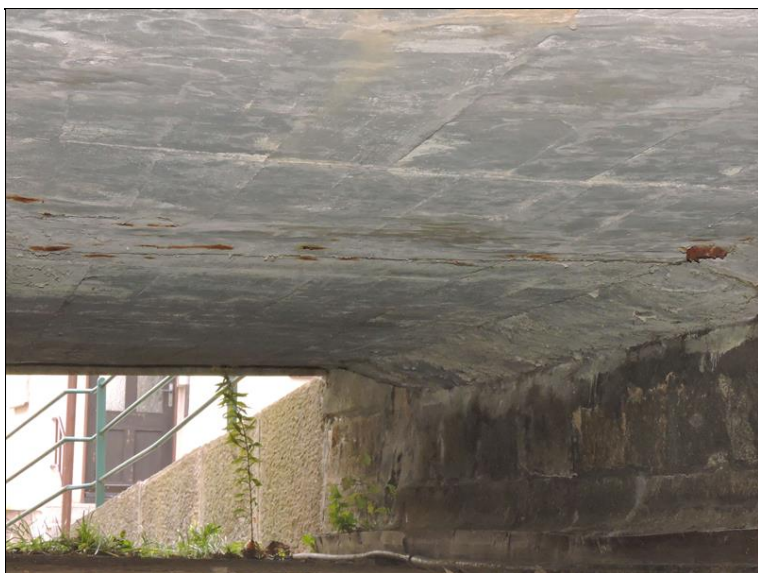
Podhled na nosnou konstrukci - pole č. 2

[4.1]	4.2	Zábradlí	Svislá trhlina v parapetní zídce nad opěrou č. 1. Všesměrné trhliny s výluhem v omítce.
[4.2]	4.6	Území pod mostem a přístupové cesty	Na návodní straně v poli č. 2 je uchycená vegetace (keř).

[5] 4.6 Území pod mostem a přístupové cesty Odstranit vegetaci z pole č. 2.
