Most 4038-1

Most přes řeku Moravská Dyje v obci Žatec

HLAVNÍ PROHLÍDKA

Datum provedení prohlídky: 6.10.2022

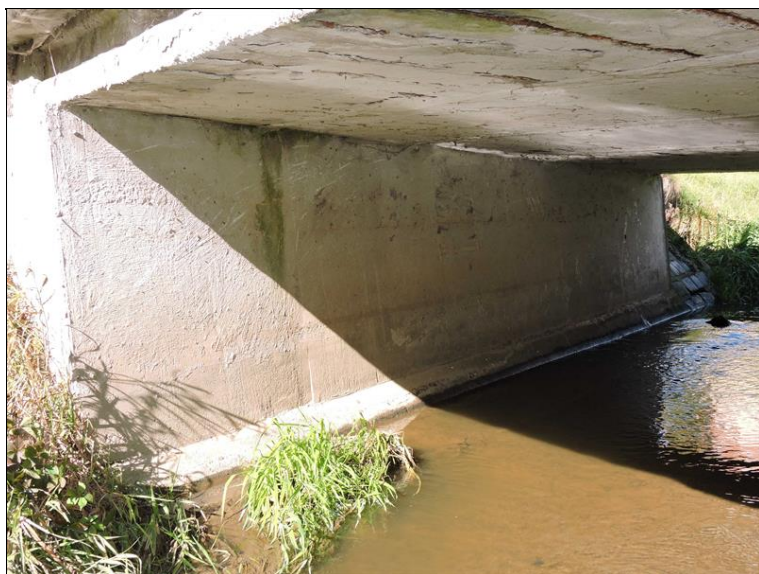
OP1

Mostní opěry vykazují zvětvávání a prosakování vlhkosti.

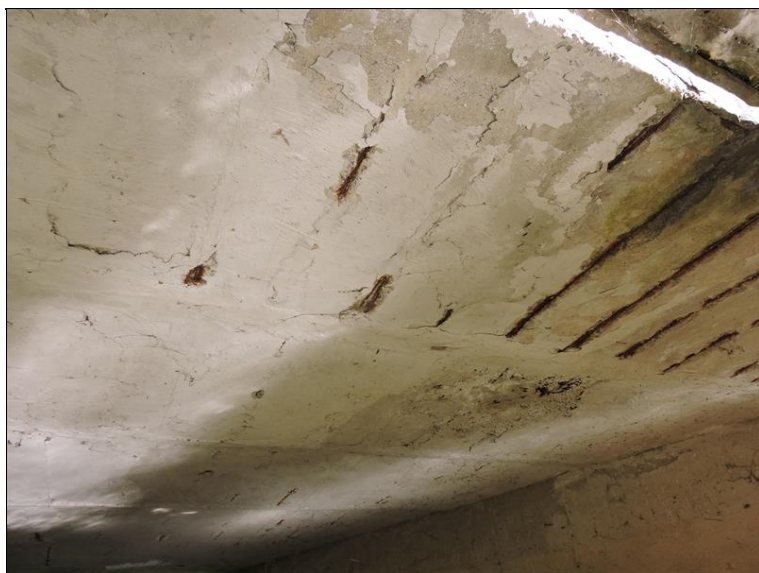
Podhled NK

Na podhledu nosné konstrukce jsou viditelné stopy promáčení, výluhy, výkvěty, krápníčky, inkrustace. Na spodním povrchu nosné konstrukce jsou odpadlé krycí vrstvy betonu, s prokopírovanými trmínky, dochází přitom ke korozi podélné výztuže na nosníku č.3 a

krajním nosníku na pravé straně.
Rozsah poškození se zvětšuje.

| [4] | 2.1 | Nosná konstrukce | Očistit výztuž, ošetřit spec. nátěrem a provést reprofilaci nosníků vhodnou sanační metodou. |

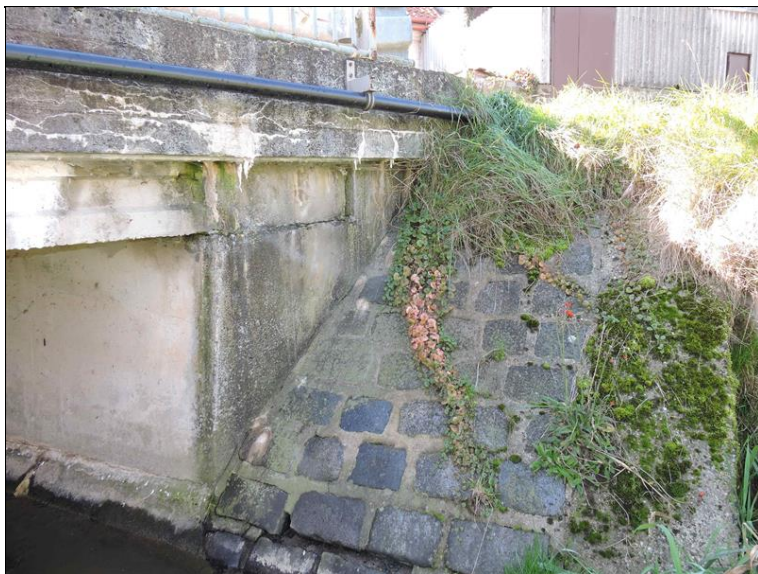
Kř1L

Zatéká na návodní straně levého křídla.

Na pohledových plochách křídel jsou místy výkvěty a inkrustace. Povrch mostních křídel je celkově degradován.
