Most 4038-1

Most přes řeku Moravská Dyje v obci Žatec

HLAVNÍ PROHLÍDKA

Objekt: Most ev.č. 4038-1 (Most přes řeku Moravská Dyje v obci Žatec)

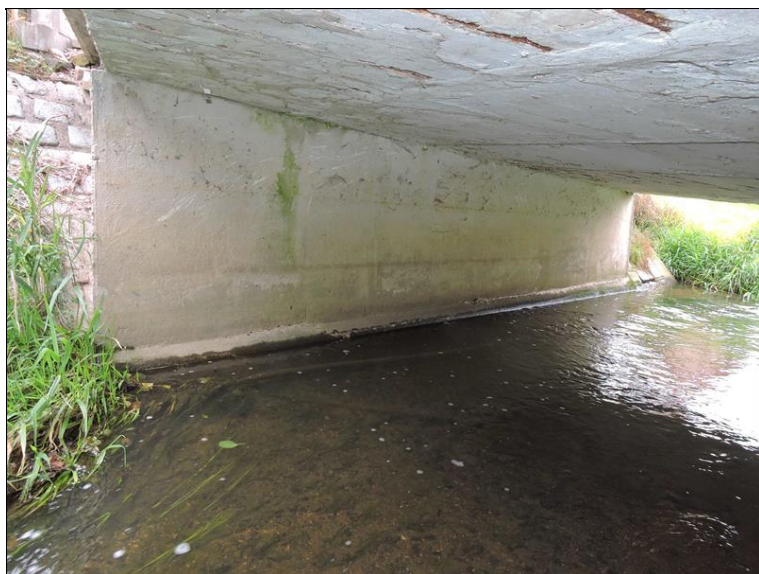
Pohled na opěru č. 1

Mostní opěry vykazují zvětvávání a prosakování vlhkosti.

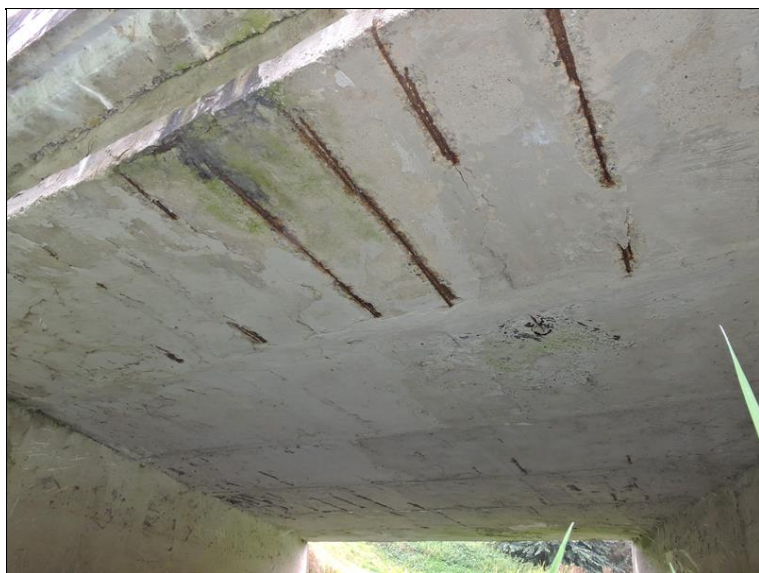
Podhled na nosnou konstrukci

Na pohledu nosné konstrukce jsou viditelné stopy promáčení, výluhy, výkvěty, krápníčky, inkrustace. Na spodním povrchu nosné konstrukce jsou odpadlé krycí vrstvy betonu, s prokopírovanými třmínky, dochází přitom ke korozi podélné výztuže na nosníku č.3 a

krajním nosníku na pravé straně.

| [4] | 2.1 | Nosná konstrukce | Očistit výztuž, ošetřit spec. nátěrem a provést reprofilaci nosníků vhodnou sanační metodou. |

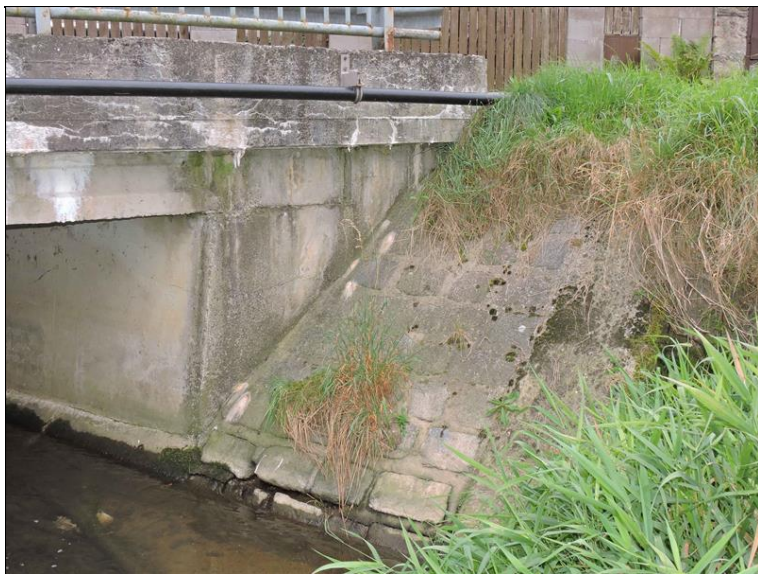
Křídlo č. 1 - levá strana

Na pohledových plochách křídel jsou místy výkvěty a inkrustace. Povrch mostních křídel je celkově degradován.

Zatéká na návodní stranu levého křídla.
