Průzkum omítkových vrstev Jihlava, Komunitní centrum, tř. Legionářů

V Brně dne 1. 11. 2017

Šetření na místě dne 6. 10. 2017.

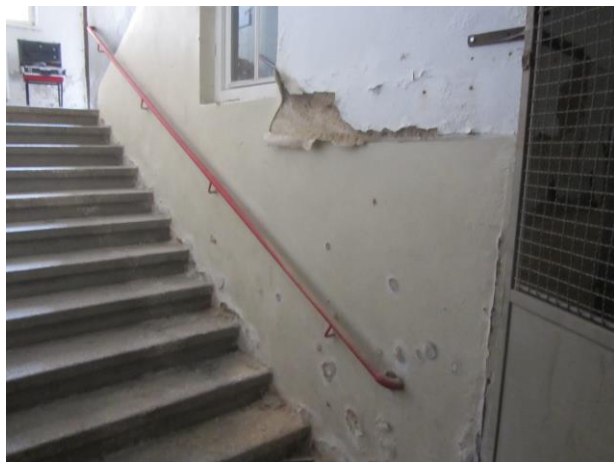
degradace povrchových vrstev v interiéru

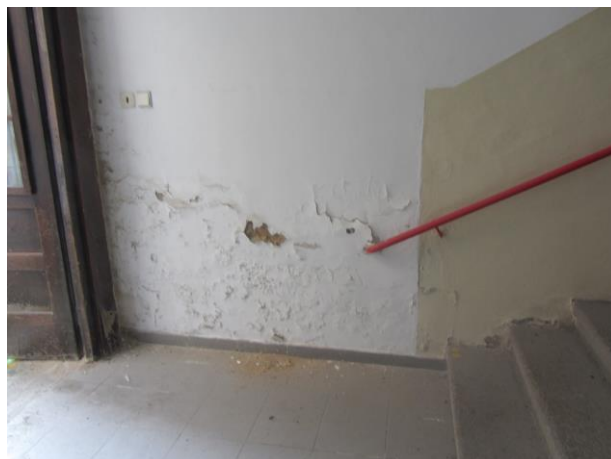
degradace povrchových vrstev v interiéru

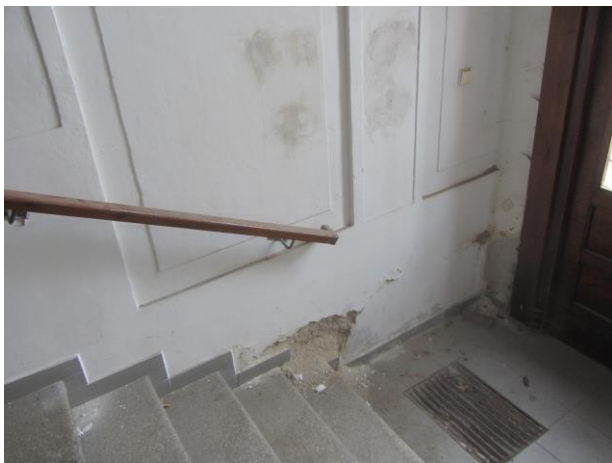
degradace povrchových vrstev v interiéru

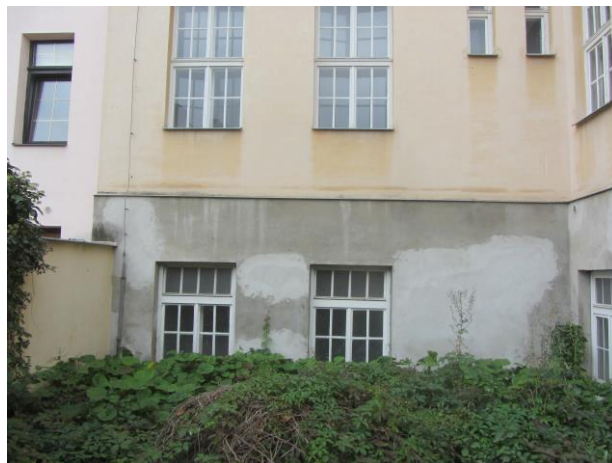
dvorní fasády – nevhodné místní doplňky omítkových vrstev (bílá neznamená vápenná)

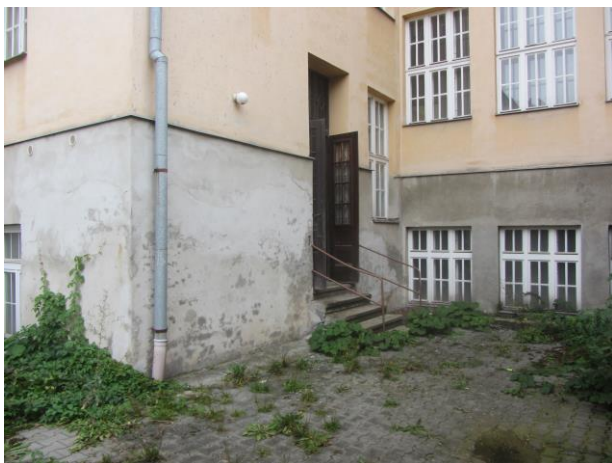
Dvorní fasády – rozsah zavlhčení se pohybuje v rozmezí 2,0 % hm. až 11,7 % hm, převažuje vlhkost ve stupni **III vlhkost vysoká**.

dvorní fasády – degradace omítkových vrstev soklu

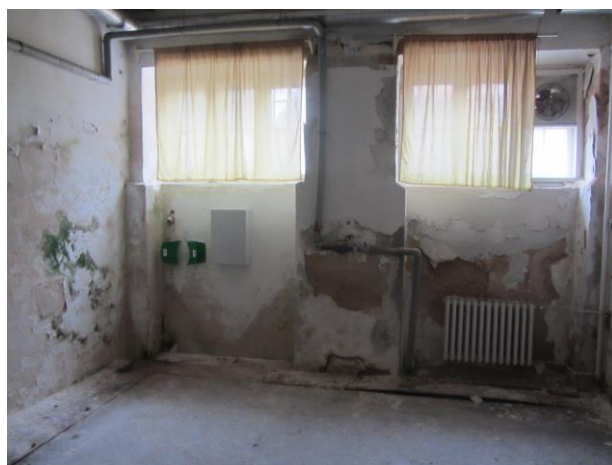
I. PP – obecně jsou omítkové vrstvy, zdivo (svislé konstrukce i část stropů) velmi silně zasaženy působením vlhkosti a vodorozpuštěných solí, převažuje zavlhčení ve stupni **IV – vlhkost velmi vysoká**

příklad rozpadu omítkových vrstev – I. PP

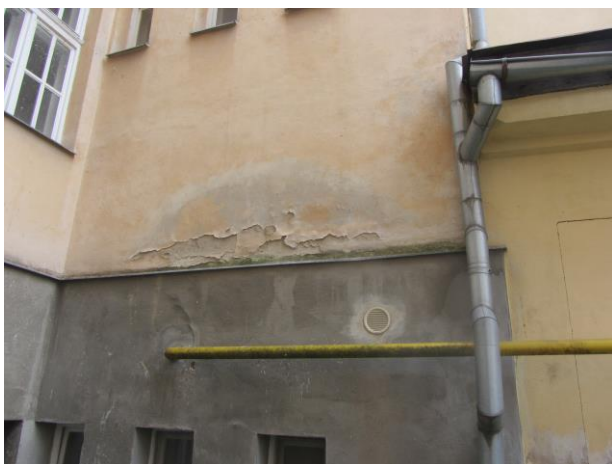
dvorní fasády – degradace omítkových vrstev nad soklem

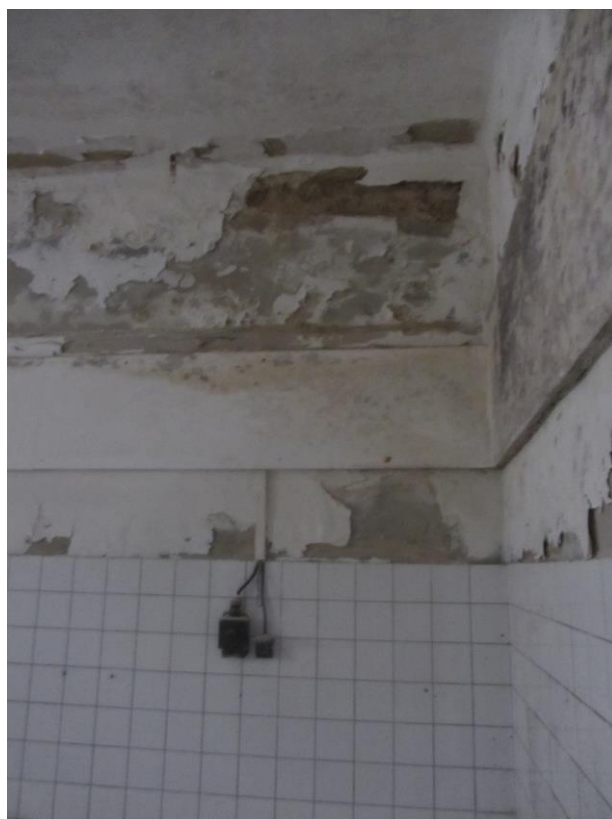
příklad rozpadu omítkových vrstev – I. PP

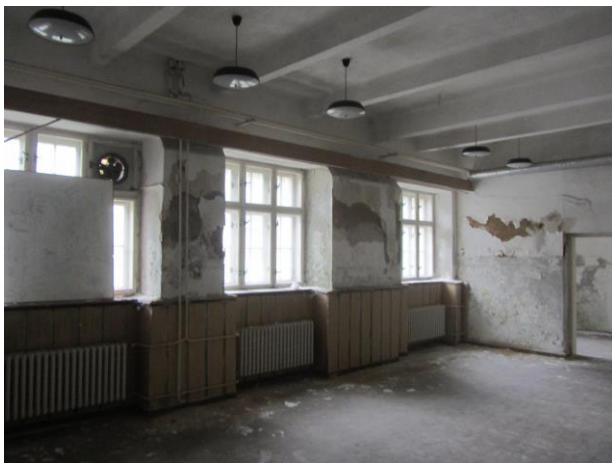
příklad rozpadu omítkových vrstev – I. PP

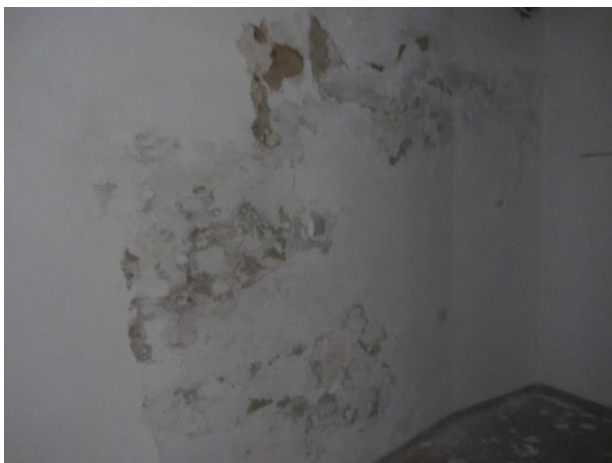
příklad rozpadu omítkových vrstev – I. NP

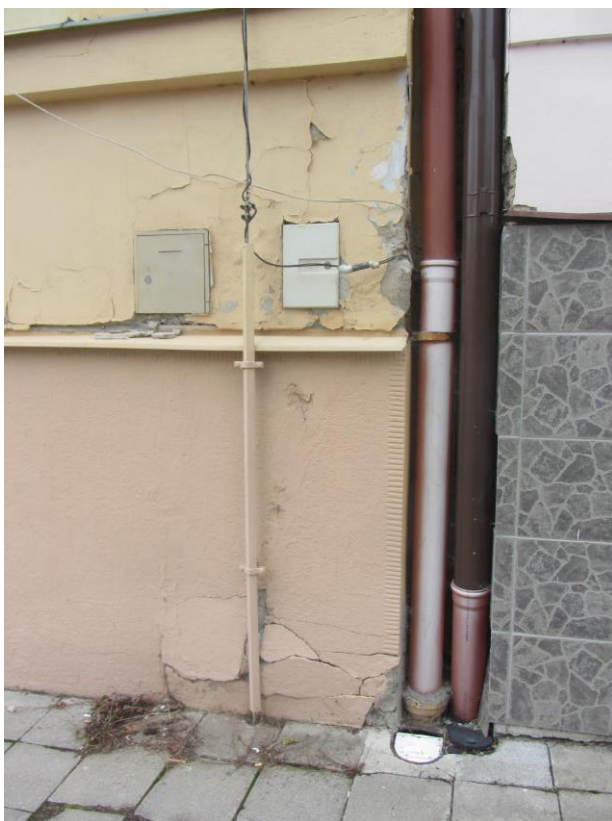
Uliční fasády – rozsah zavlhčení se pohybuje v rozmezí 2,1 % hm. až 19,1 % hm, převažuje vlhkost ve stupni **III vlhkost vysoká**, na terasovém soklu se vlhkostí pohybují převážně ve stupni **II – vlhkost zvýšená** – zjištěné hodnoty jsou zkresleny směrem dolů – paronepropustné terazo tl. nad 50 mm.

příklad degradace teracové vrstvy, omítkové vrstvy nad terasovým soklem
