**ZPRÁVA O PROVEDENÍ
STAVEBNĚ TECHNICKÉHO PRŮZKUMU
SEVERNÍHO KŘÍDLA HOSPODÁŘSKÝCH OBJEKTŮ
HORÁCKÉ GALERIE V NOVÉM MĚSTĚ NA MORAVĚ**

Brno, duben 2017

Na základě požadavku objednatele byl proveden stavebně technický průzkum (dále jen STP) objektu Severního křídla v areálu Horácké galerie (Zámku) v Novém Městě na Moravě pro potřeby uvažované rekonstrukce.

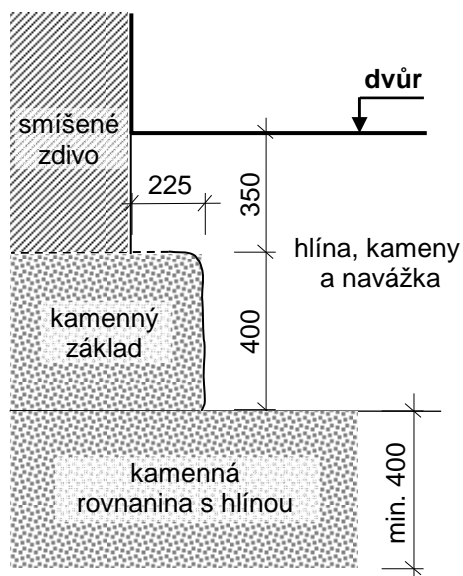
Foto č.2

Pro zjištění způsobu založení nosných stěn zkoumaného objektu i severního sousedního objektu byly provedeny tři kopané sondy s označením (**K1 - K3**), blíže viz následující schematické obrázky. Jejich umístění je zřejmé z výkresové dokumentace, pohled na provedené sondy viz foto č.2 - 4.

Obecně lze konstatovat, že základy objektu jsou provedeny z kamenných základových pasů (lomový kámen prolitý poměrně kvalitní maltou), pod základy je kamenná rovnanina (větší valouny prosypané hlínou).

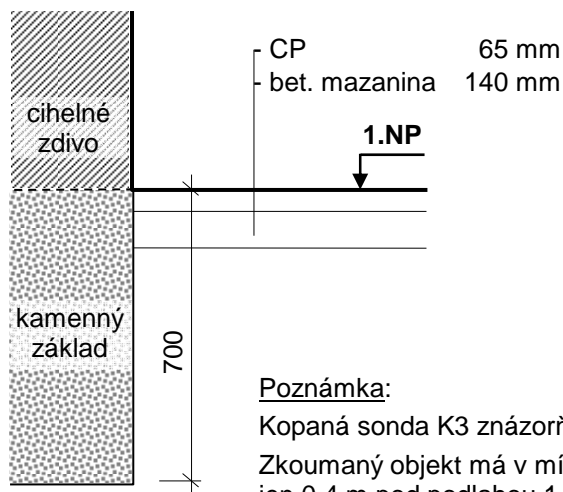
Foto č.4

Kopaná sonda K3 znázorňuje základové poměry sousedního objektu!

Zkoumaný objekt má v místě kopané sondy K3 hloubku základové spáry jen 0,4 m pod podlahou 1.NP.

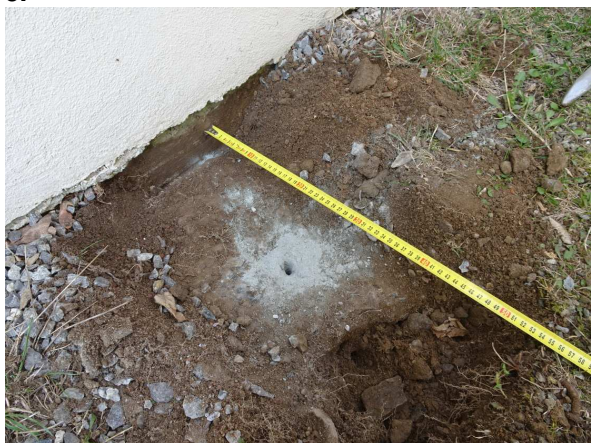
5.

Menší sondou provedenou ze strany průjezdu bylo zjištěno, že pod východní štítovou stěnou bylo pravděpodobně provedeno podchyzení základu pomocí betonového pasu, foto č.5.

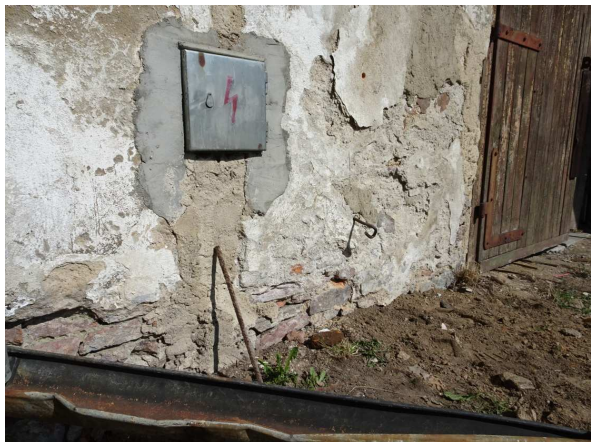
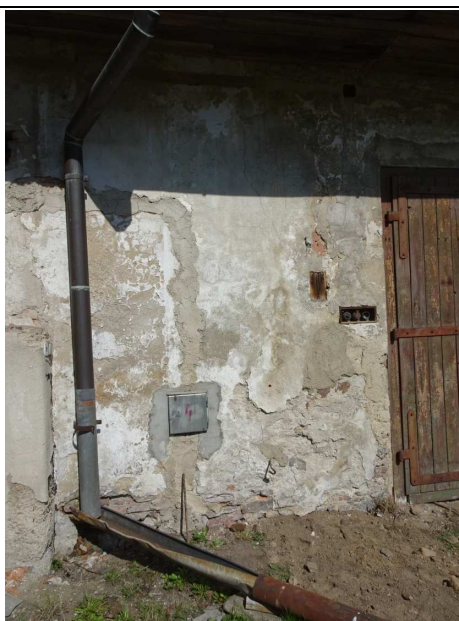
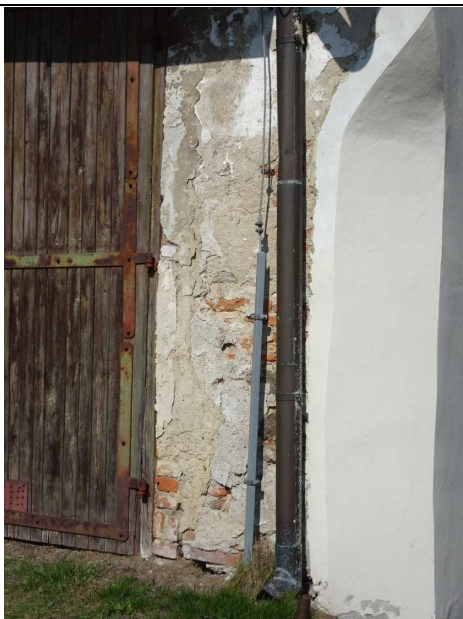
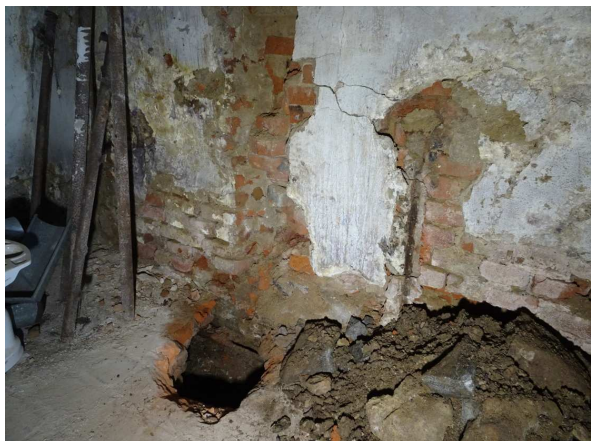
- Venkovní (ze dvora) i vnitřní omítky jsou výrazně degradovány vlivem vztlínající vlhkosti, zatékáním dešťové vody, dlouhodobým působením povětrnostních vlivů, jejich stářím atd. Na mnoha místech jsou již omítky odpadlé, foto č.7 - 12. To umožňuje přímou dotaci dešťové vody hnané při dešti a větru přímo na fasádu.

- Zdivo 1.NP bude nutno sanovat z důvodu vlhkosti.
- Co nejdříve z interiéru i exteriéru odstranit všechny cementové omítky a vysprávký, spáry vyškrábat a vyčistit do hloubky cca 2 cm, aby mohlo zdivo co nejdříve vysychat přirozenou cestou!
- Revize či provedení nových ZTI (rozvody kanalizace, vody, dešťové svody včetně lapačů nečistot, atd.).

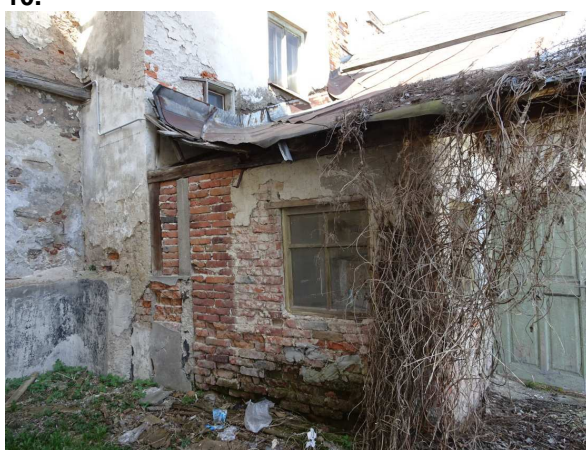
10.

- U dvorního přístavku nejsou žlaby ani svody provedeny vůbec, foto č.10.
- Především z jižní strany je okolní terén místy nevhodně spádován směrem k obvodovému zdivu.

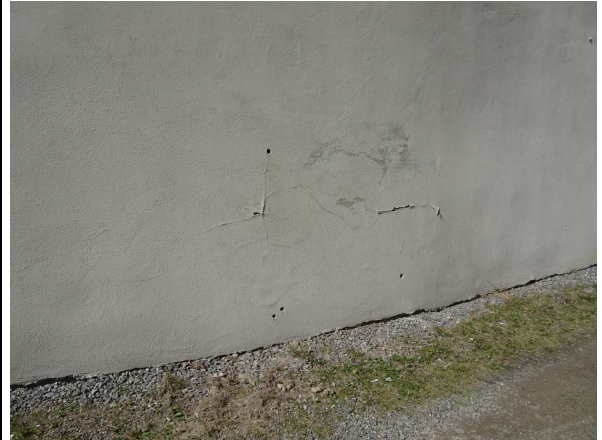
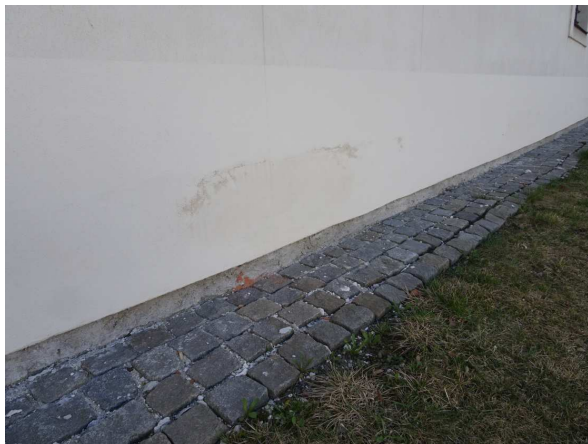
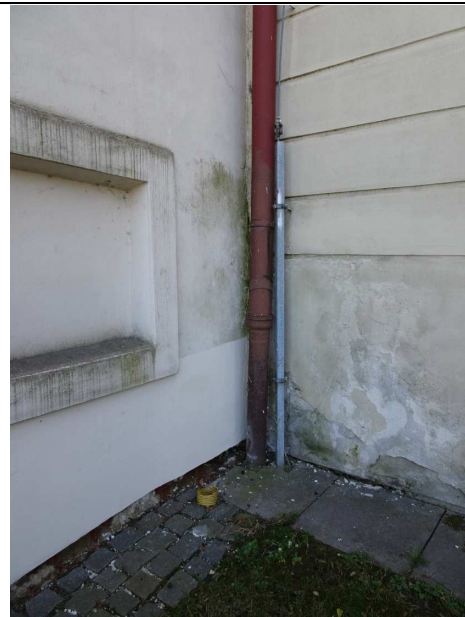
- Vlhkostní „mapy“ se již začínají projevovat i na nově provedených venkovních omítkách, které jsou pravděpodobně neprodyšné, foto č.14 - 16.
- Vlhkost do západní stěny proniká i z vedlejšího objektu a z pravděpodobně porušeného dešťového svodu (ten nemá dole čistící kus, tzv. „gajgr“) či kanalizace, foto č.16.

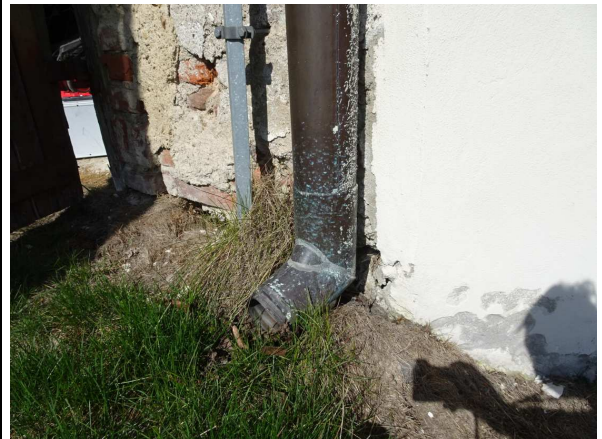
18.

- U objektu jsou porušené dešťové žlaby i svody, které jsou ze dvora vyústěny přímo k obvodovému zdivu - voda tak teče přímo k patě zdiva a následně vztlíná, foto č.18.

- Dostatečné odvodnění dešťových vod v prostoru dvora do kanalizace a vyspádováním povrchové úpravy směrem od objektu, provedení okapových chodníků.
- Doporučujeme provést eliminaci a snížení koncentrace vodorozpustných stavebně škodlivých solí metodou odsolovacích obkladů - provzdušněné vápenné omítky. Obklady je nutné minimálně jednou opakovat a je vhodné provést kontrolu efektivity odsolení srovnáním obsahu solí před a po ukončení procesu.

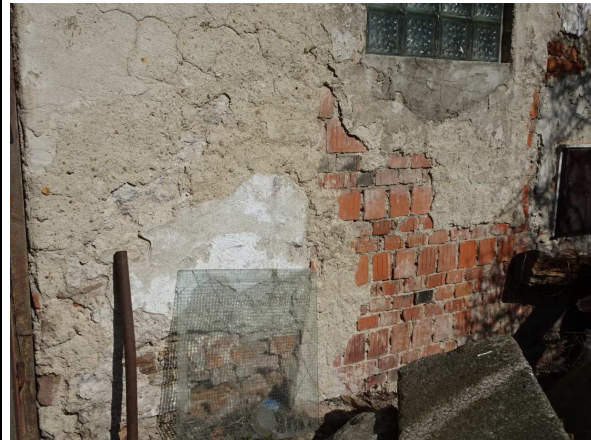
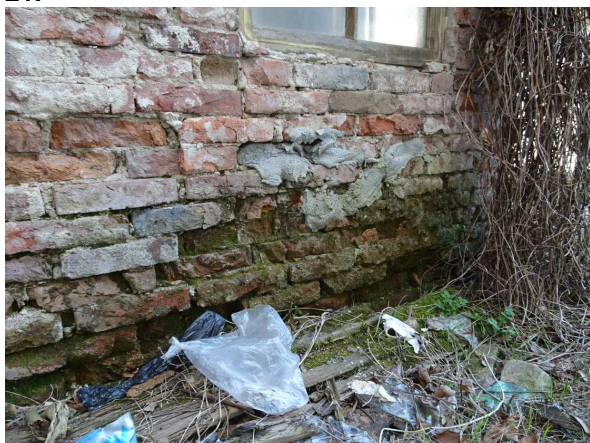
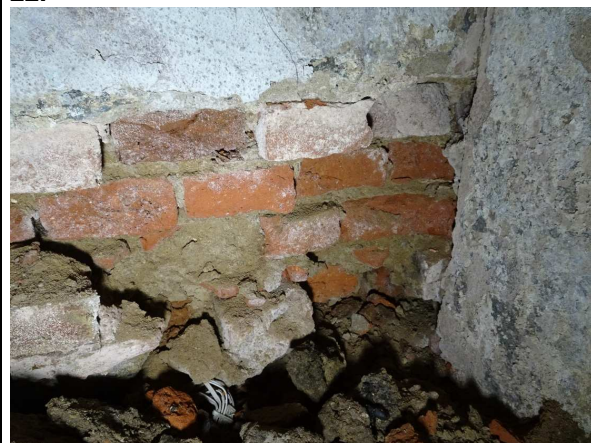
- Cihelné, ale i kamenné zdivo se již místy v důsledku vlhkosti, solí a zmrazovacích cyklů povrchově rozpadá, a to nejen z exteriéru, ale i z interiéru, místy již i vydroluje se zdící malta, foto č.19 - 22.

- Po mnoha předešlých rekonstrukcích je zdivo objektu provedeno z mnoha různých materiálů - zdivo kamenné, čistě cihelné, smíšené, z novodobých cihel, v objektu se vyskytují i přízdívky parapetů, dozdívký cihel atd., foto č.19 - 25.

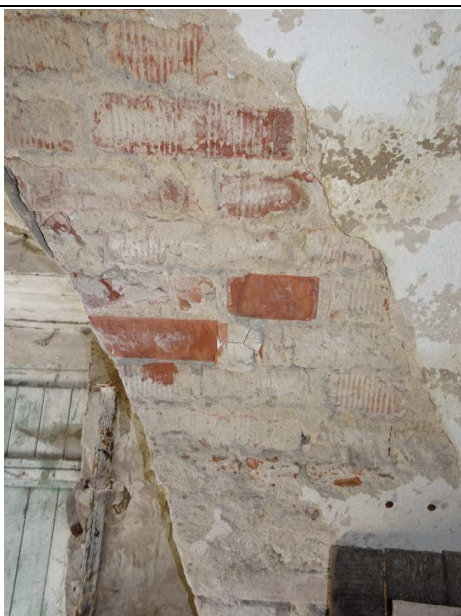
23.

- Na mnoha místech již muselo být zdivo i cihelné klenby výrazně přezděny, což je patrné na výskytu novodobých drážkovaných cihel na mnoha místech, foto č.23.

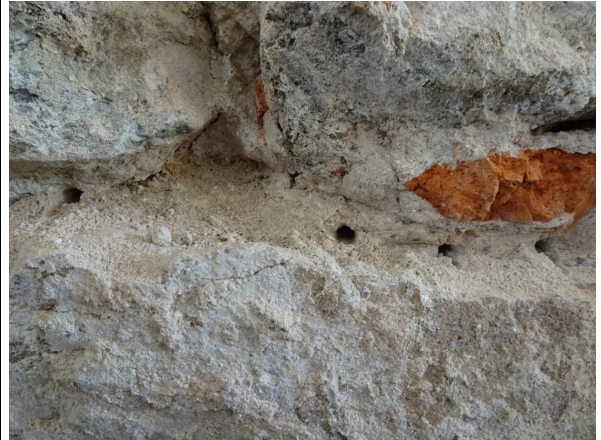
26.

Byla jen orientačně zjišťována pevnost zdící malty, ale i u ní je nutno k výsledkům přistupovat s rezervou. Její zjištění bylo provedeno málo destruktivním způsobem pomocí upravené ruční příklepové vrtačky TZÚS Praha [7], což je v souladu s [8], čl. NF.3. Všechna zkušební místa byla příslušně upravena dle zkušebního postupu [7], byly změřeny hloubky vrtů, zjištěny průměrné hloubky vrtů d_m a z obecného kalibračního vztahu stanoveny hodnoty pevností malty $f_{m,}$, blíže viz příloha č.2, tabulka č.6. Rozmístění zkušebních míst je zřejmé z výkresové dokumentace. Pohled na jedno zkušební místo viz foto č.26.

Na základě zkoušek bylo zjištěno, že v 1.NP byla u zdiva použita malta průměrné pevnosti 1,26 N/mm². Tato hodnota, i když je nízká, je běžná pro zdivo starších historických objektů.

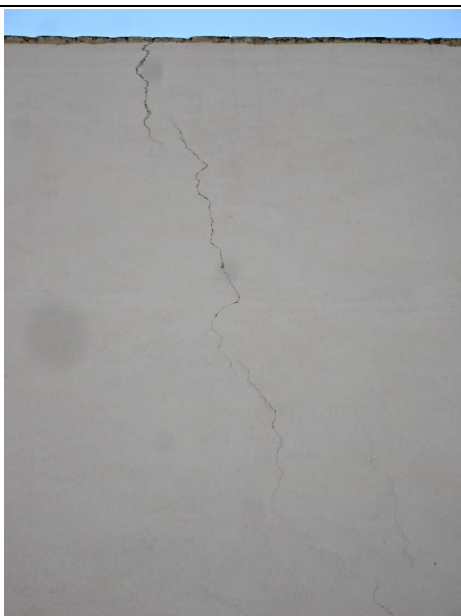
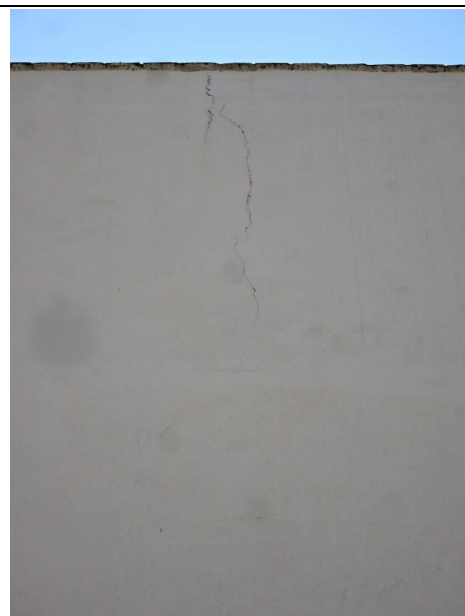
- Zdivo bylo místy oslabeno i prováděním různých rozvodů, foto č.19.
- Na několika místech jsou na omítkách vysoké severní stěny patrné trhliny. Příčinou trhlin ve spodní části v okolí oken by mohly být stavební úpravy provedené v minulosti, foto č.27, 28. Příčinou trhlin v horních částech by mohly být poruchy v krovové konstrukci, kde bylo zjištěno mnoho vyhnílych prvků, které vedly i k deformacím krovů, a ty se mohly přenést i do zdiva, které je k nim přikotvené, foto č.29, 30, 69, 70.

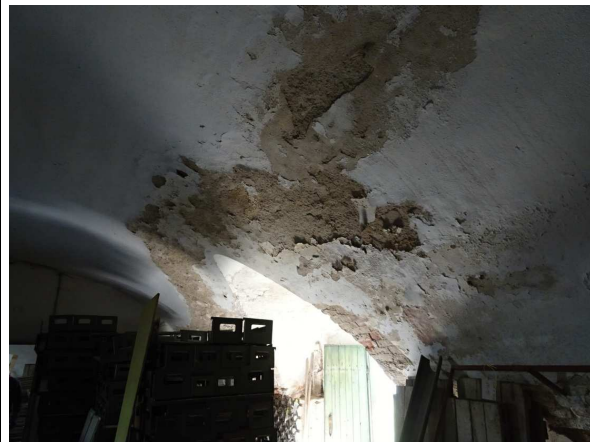
32.

- Na několika místech jsou klenby protečeny dešťovou vodou přes porušenou střešní krytinu, cihly se v těchto místech povrchově rozpadají, foto č.32.
- Stropy z ŽB panelů jsou uloženy na ocelové nosníky, které jsou již napadeny korozí, foto č.35.
- Korozi jsou napadeny i ocelové překlady nad vraty, foto č.36.
- Dřevěná stropní konstrukce nad přístavkem je uložena na zcela vyhnílé trámu, pravděpodobně jsou vyhnílé i zhlaví stropnic, foto č.73.

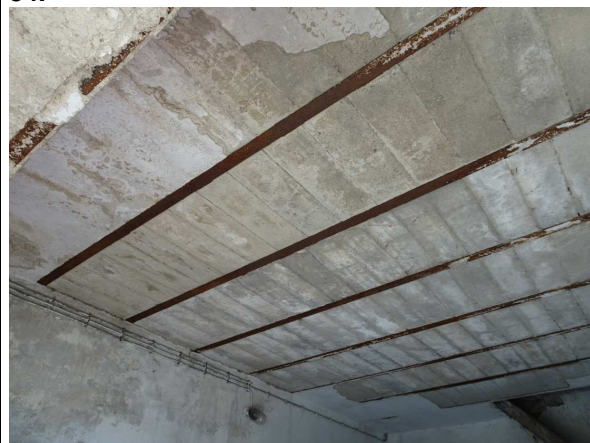
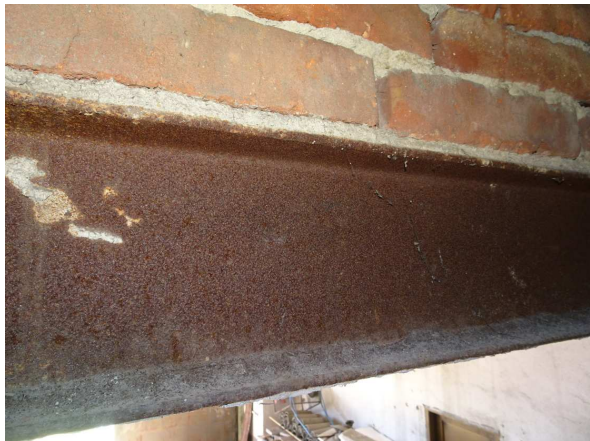
Nad jednou místností je pak strop z krátkých ŽB panelů ukládaných na ocelové válcované I profily, foto č.34, 35. U tohoto stropu byla zjišťována dimenze nosných I profilů a skladba stropu i podlahy nad ním, blíže viz kapitola 7.0 Podlahy.

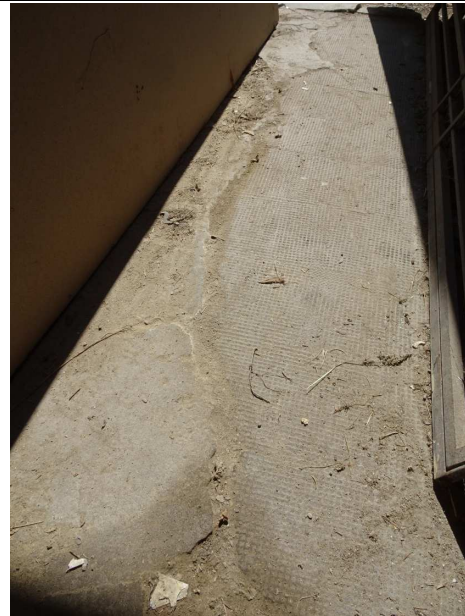
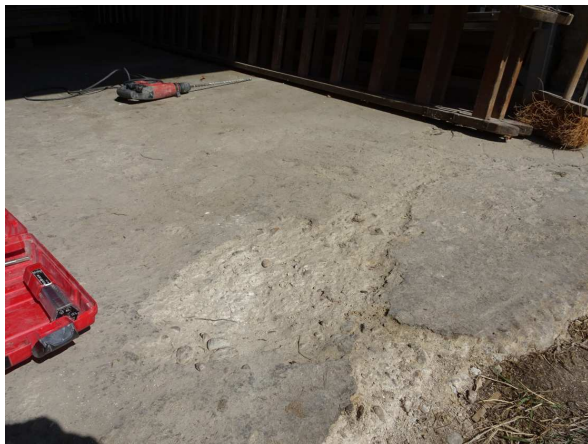
- Betonové podlahy se již povrchově drolí a rozpadají, foto č.38, 39.
- Ve velmi špatném stavu je i zbytek cihelné dlažby v západní části objektu.
- Fošnové podlahy na půdě jsou celoplošně více či méně napadeny červotoči, v místě zatékání pak i dřevokaznými houbami, mnohde jsou již zcela propadené nebo jejich propadení hrozí (HAVARIJNÍ STAV !!!), foto č.40 - 42.

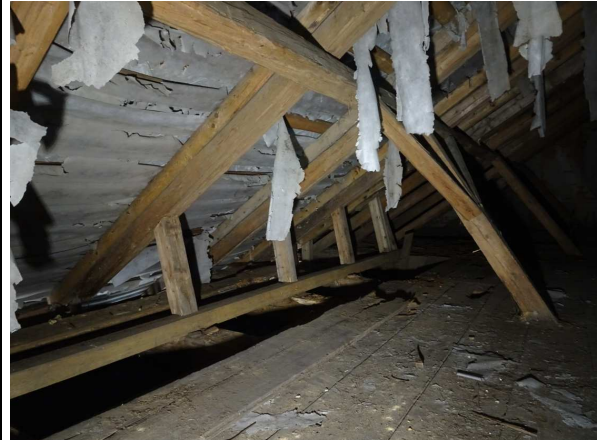
44.

- Mnoho dolních zhlaví krokví nebo vazných trámů, na které jsou či byly uloženy, je již vyhnílych, a proto musely být jejich konce provizorně podepřeny krátkými sloupky, foto č.44, 48, 56.

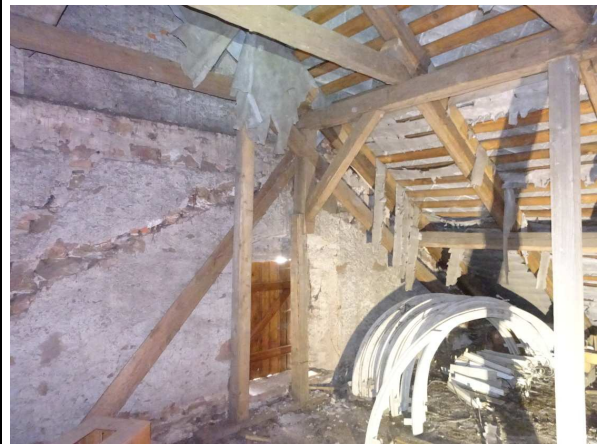
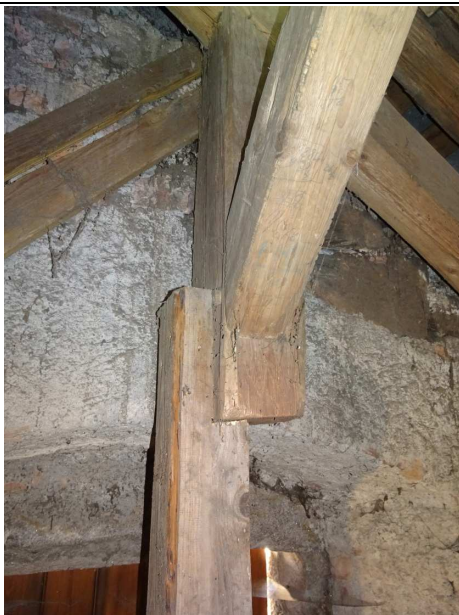
- **Plná vazba u východního štítu je výrazně narušená v důsledku zcela nevhodně provedených úprav - byl vyřezán vazný trám, sloup byl pak přes bačkoru opřen přímo na stropní konstrukci a navíc je u něj provedeno zcela nevhodné napojení mimo jeho osu, foto č.46, 47. Hrozí zde pokles plné vazby !**

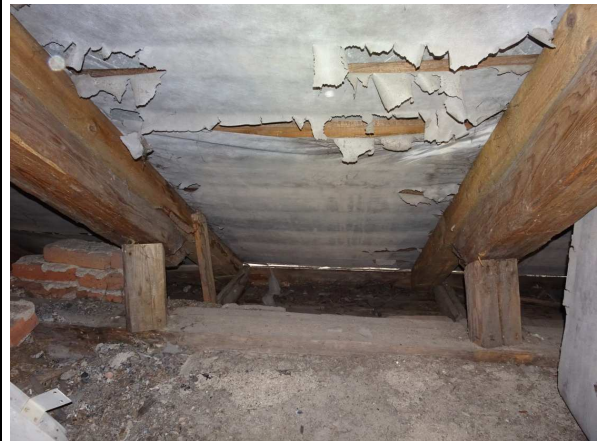
48.

- Pojistná difuzní fólie je ve zcela dezolátním stavu a je nefunkční, foto č.46, 48, 56.
- Severní část krovu je spojena přes ocelové kramle s vysokou podélnou obvodovou stěnou. Tyto kramle, které zajišťují stabilitu jak krovu, tak i stěny, jsou však na několika místech vytržené a nefunkční, foto č.69, 70.

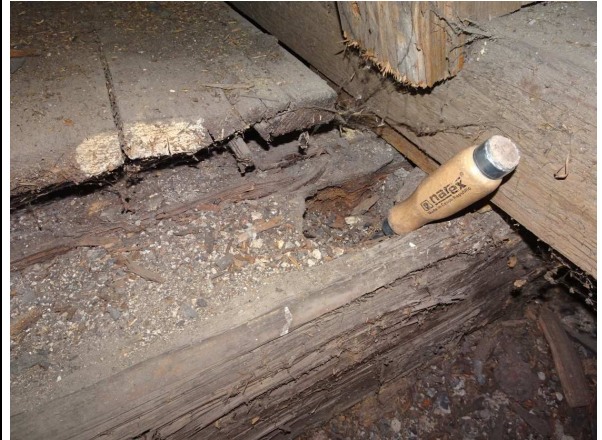
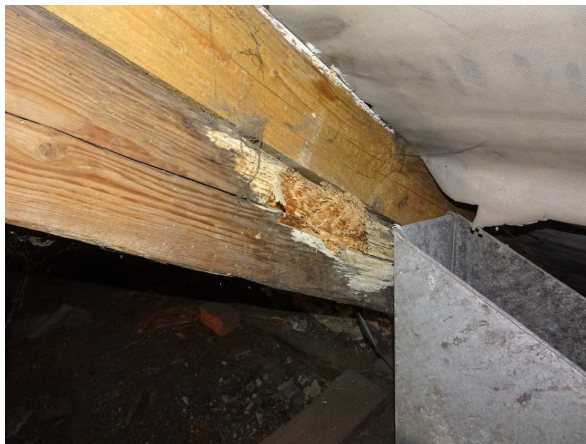
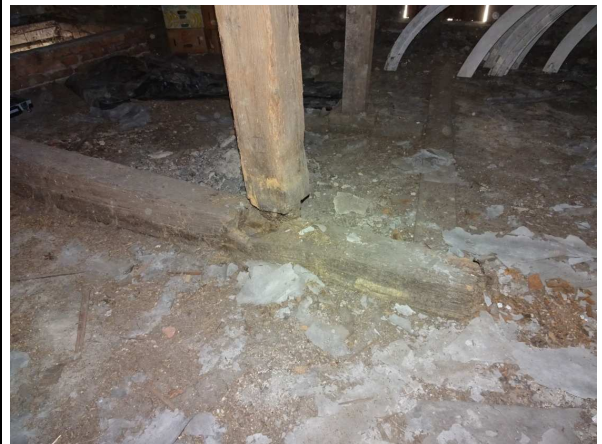
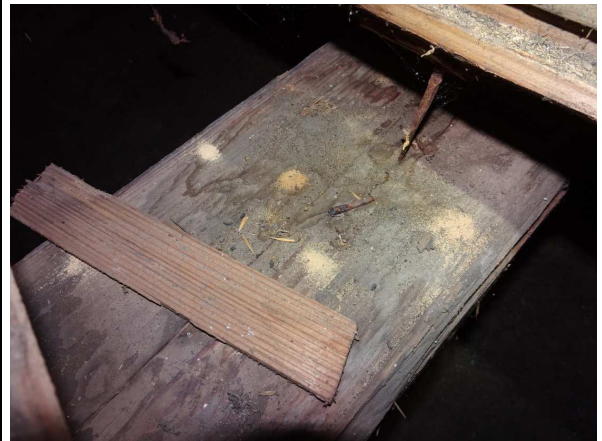
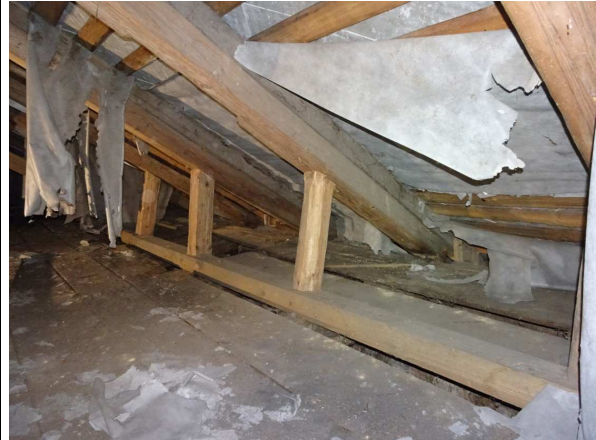
- V půdním prostoru byly na mnoha místech zjištěny čerstvé pozerky dřevokazného hmyzu svědčící o tom, že je ještě v aktivním stádiu, f.č.54.
- Dřevokazné houby jsou místy ještě v aktivním stádiu, protože do krovu zatéká přes porušenou krytinu a dřevo je místy mokré, foto č.51, 64.

- V krovu místy zcela chybí některé prvky - vazné trámy nebo jejich části, vzpěra, části pozednic, pásky, foto č.43, 46, 52, 55,
- Na mnoha místech jsou uvolněné spoje, f.č.52, 62.

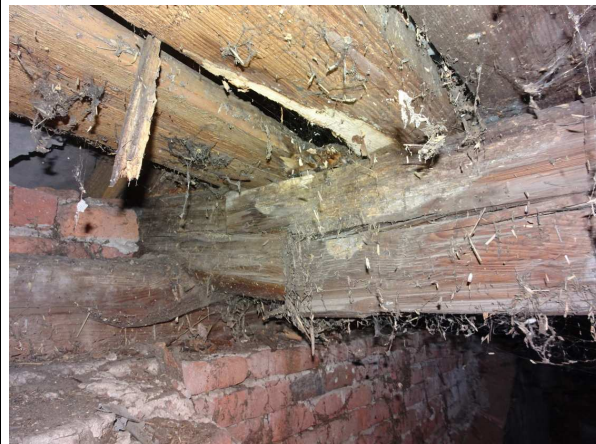
58.

- **Mnoho zhlaví vazných trámů je jen velice provizorně podepřeno pomocí krátkých trámů, podkladků atd., většinou u takto provedených spojů hrozí pokles či zřícení krovu, foto č.49, 58, 59.**

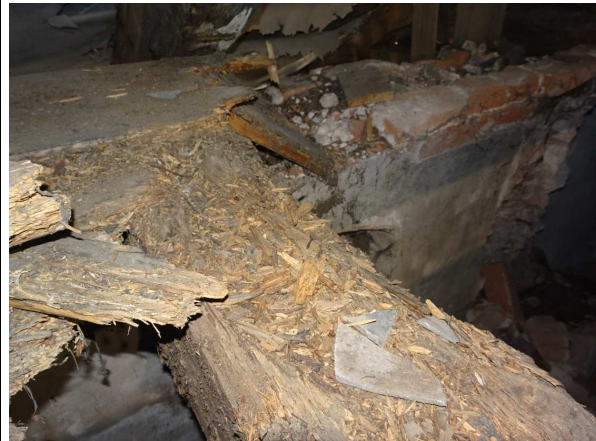
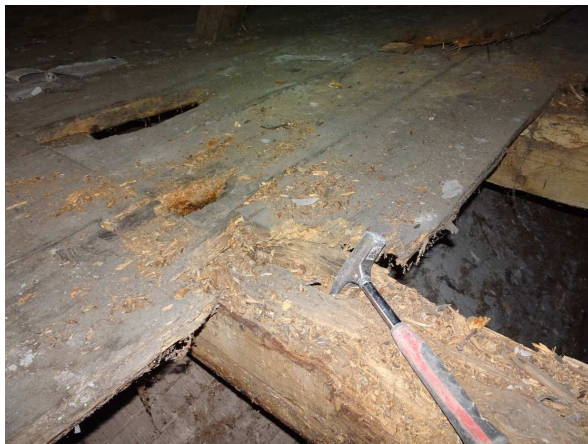
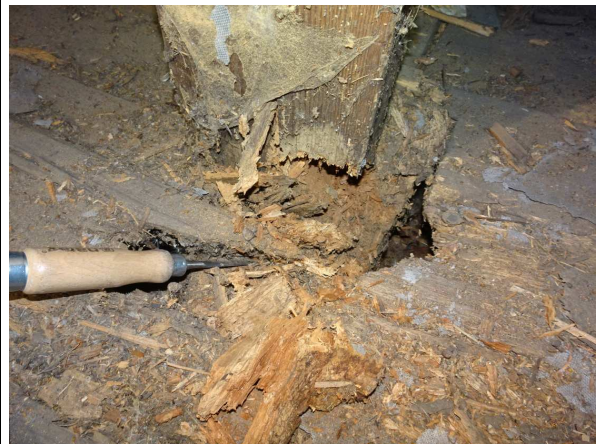
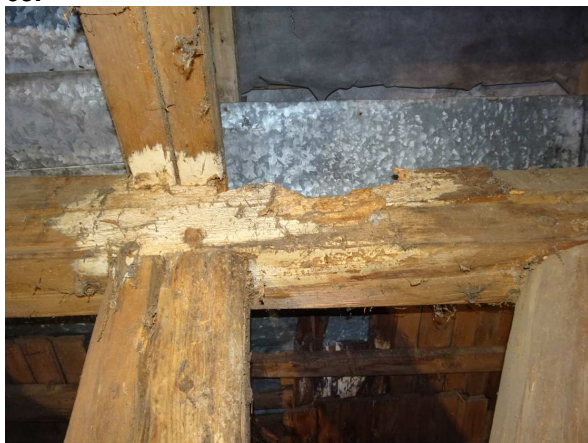
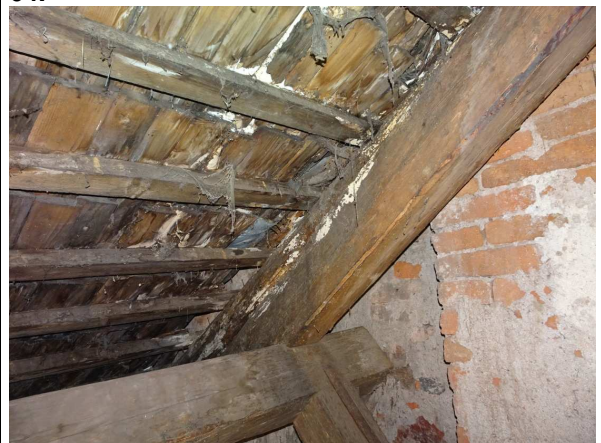
- **Opravdu mnoho vazných trámů (stropnic) je po zatékání přes střešní krytinu napadeno dřevokaznými houbami, místy již i došlo k jejich poklesu, zejména v jihozápadní části krovu hrozí jeho zřícení, foto č.50, 53, 57, 58, 60 - 62. Stav krovu v těchto místech již lze opravdu nazvat jako HAVARIJNÍ STAV !!!**

- **Vazné trámy jsou více či méně poškozené téměř všechny, nezajišťují tak zachycení vodorovných sil vyvolaných krovem.**
- Napadeny jsou nejen prvky v dolní části krovu, ale i výše (střední vaznice, hambálky, krokve, pásky atd.), foto č.63, 64 !

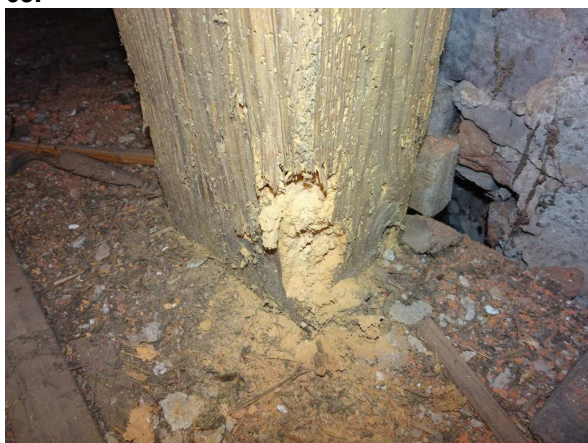
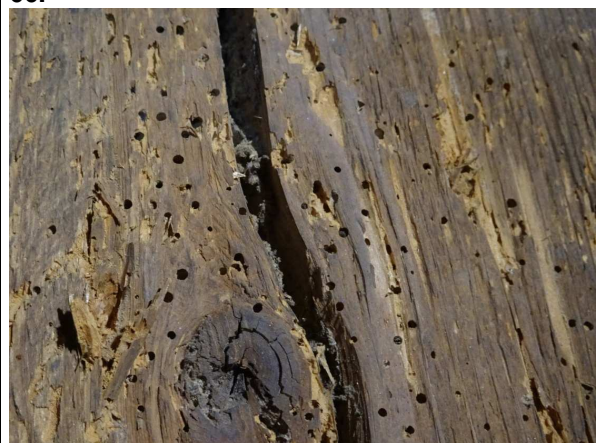
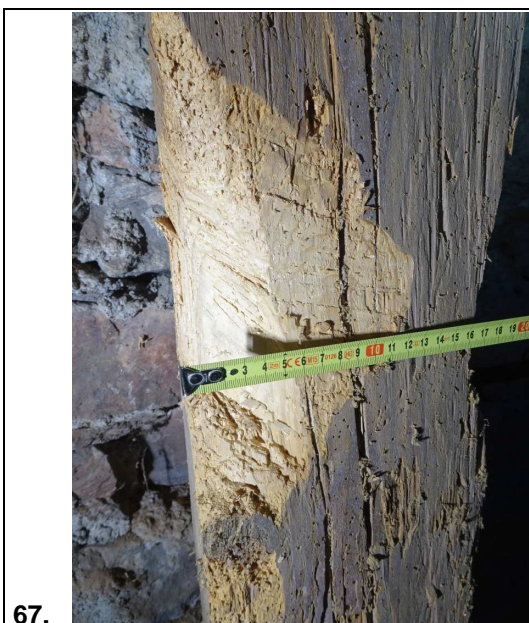
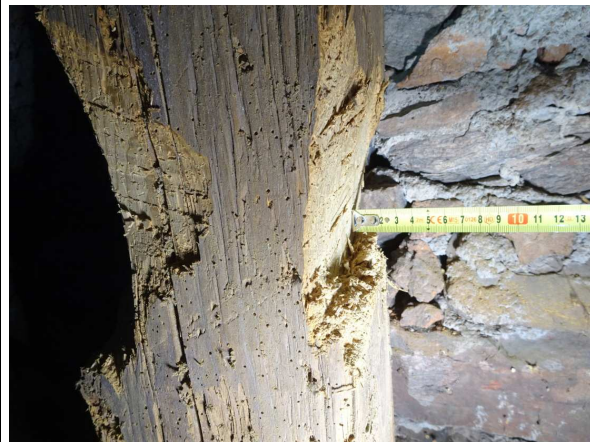
- **Mnoho prvků v severní části krovu není sice poškozeno dřevokaznými houbami, ale především hmyzem, konkrétně červotoči, foto č.65 - 68. Na dřevu je patrné opravdu až extrémní množství výletových otvorů, foto č.66. Po odstranění napadených částí bylo zjištěno, že oslabení nosných prvků je mnohde i vyšší jak 50% průřezové plochy trámů (až do hloubky 5 cm), foto č.67, 68 !!!**

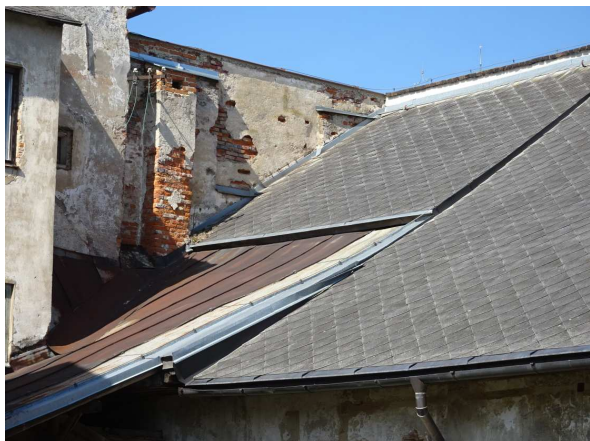
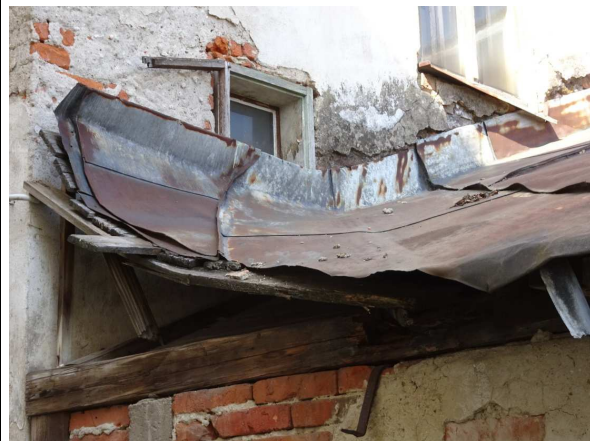
- **V HAVARIJNÍM STAVU je již plechová střešní krytina v jihozápadním rohu objektu - je zcela odtržená, deformovaná, napadena korozí, netěsní a do objektu tak zatéká, foto č.71, 72 !!! V důsledku toho je ve zcela dezolátním stavu krov i strop nad přístavkem, hrozí zde zřícení střechy, foto č.72, 73 !!!**

- Jako střešní krytina jsou použity azbestocementové šablony, které obsahují zdraví škodlivá karcinogenní vlákna azbestu, foto č.71, 74. Krytina je již na hranici své životnosti, místy již přes ni zatéká. Další azbestocementové výrobky v objektu při námi prováděném STP zjištěny nebyly.

- **Přístavek v jihozápadním rohu bude nutno celý odstranit a případně provést jeho repliku.**
- Podlahy v 1.NP i na půdě bude nutno v celém rozsahu provést nově. V 1.NP provést podlahy jako provětrávané.
- Schodiště na půdu bude nutno provést nově.
- Výplně otvorů v téměř celém rozsahu provést nově. Výjimkou jsou jen okna do ulice a dvířka ve štítě do půdního prostoru.

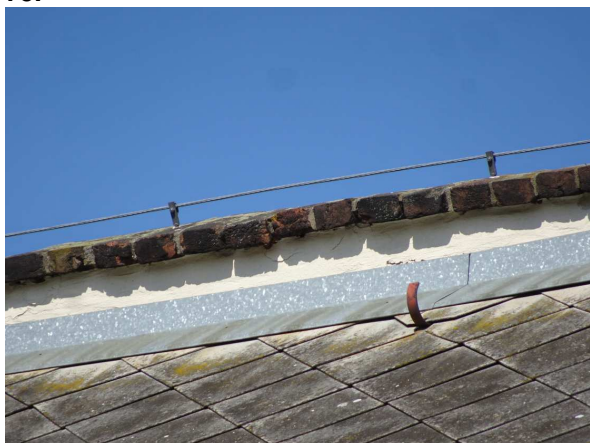
75.

- Oplechování v horní části (v hřebeni) krovu je uvolněné, netěsní, zatéká tudý do půdního prostoru, foto č.75.

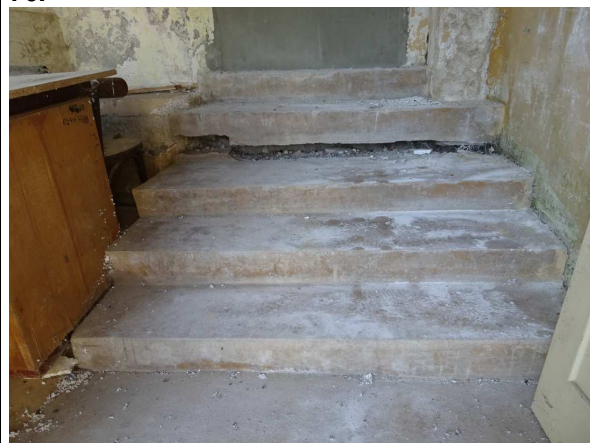
76.

- Vnitřní schodiště, které dříve propojovalo zkoumaný objekt s objektem sousedním, je v důsledku podmáčení zcela pokleslé, foto č.76.
- Dřevokazným hmyzem i běžným používáním je poškozené i dřevěné schodiště na půdu, foto č.77. Jeho dolní část je novodobější, betonová.
- Ve velmi špatném stavu jsou všechny výplně otvorů, s výjimkou nově provedených oken do ulice. Dveře a vrata mají zcela „strávené“ nátěry, kování je poškozené, napadené korozí, jsou morálně zastaralé atd., foto č.78 - 81.
