Most 152-019

Most ve městě Jaroměřice n/Rok. přes Štěpánovický potok

HLAVNÍ PROHLÍDKA

Datum provedení prohlídky: 15.4.2015

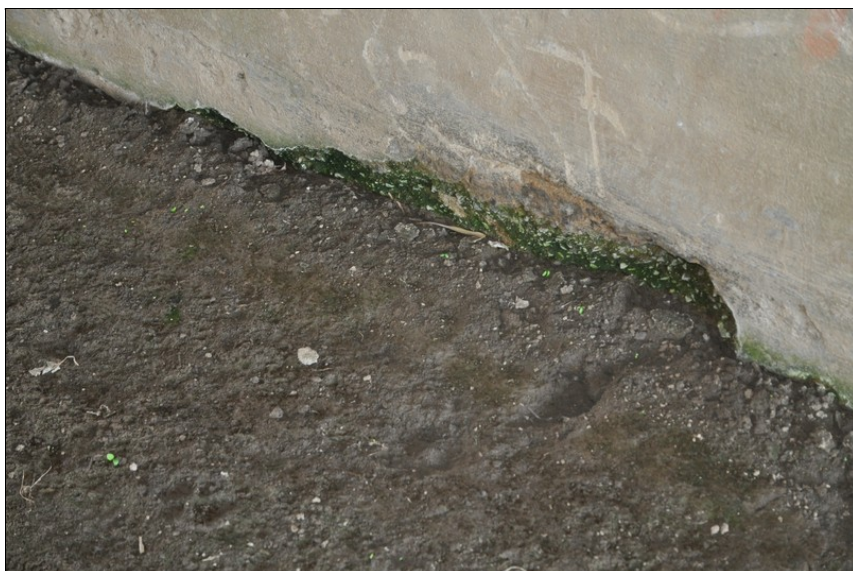
[1.1]	1	Spodní stavba	Bez závad.
[1.2]	1.2	Mostní podpěry a křídla	Beton opěr postupně zvětrává, na styku s vodou nebo zemním prostředím odmrzá. V místech uložení nosné konstrukce po bocích opěr jsou plochy křídel poškozené, potečené - úměrně stáří mostu.

Odmrzání prostého betonu opěry 2.

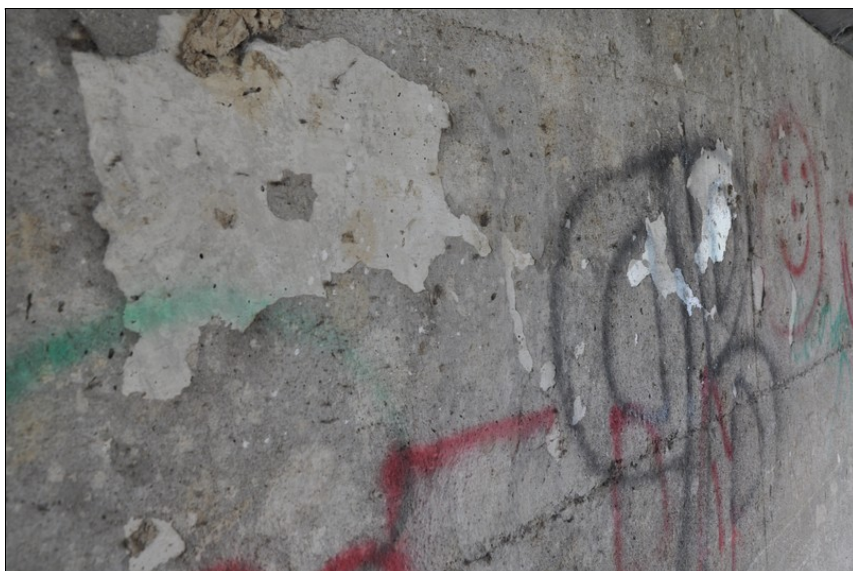
Líce opěr jsou napočokovány.

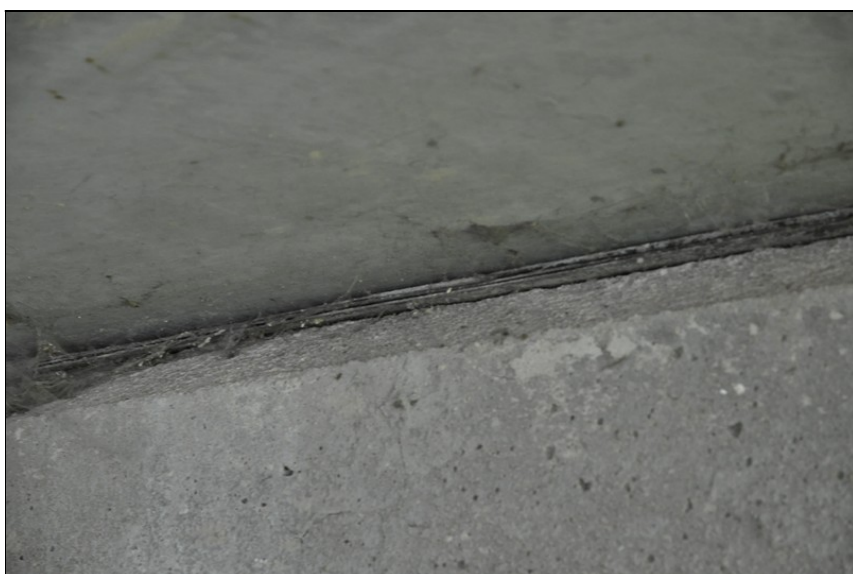
Uložení nosníků KA na lepenku.

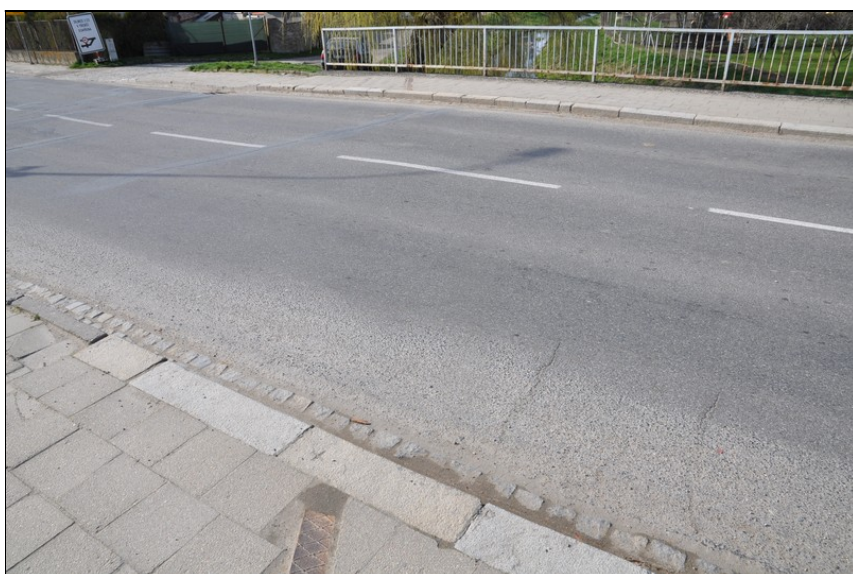
[3.1]	3	Mostní svršek	Vozovka je opotřebovaná a drobná frakce kameniva byla vyježděná z obrusné vrstvy. Na vozovce je šikmá trhлина nad dilatací. Římsy jsou narušené z venkovní strany u dilatací. a horní povrch má zvětralý beton.
[3.2]	3.5	Izolační systém mostovky	Podhled nosné konstrukce je celý suchý.
[3.3]	3.6	Odvodnění mostu	Před a za mostem jsou uliční vpusti. Drenáže za opěrami nebyly nalezeny, dutiny nosníku nejsou navrtány - viz opatření v odd. 3.

Trhliny ve vozovce vpravo.

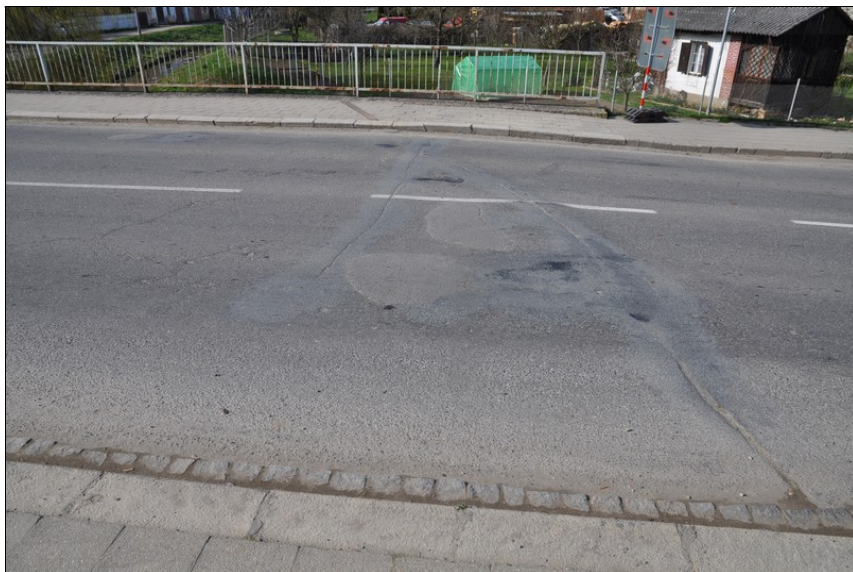
Spára ve vozovce nad závěrem.

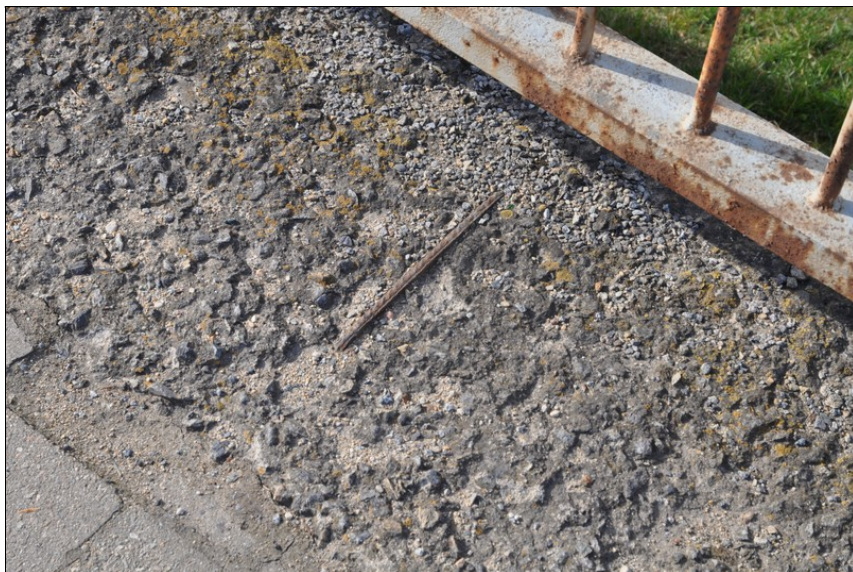
Zdegradovaný beton říms.

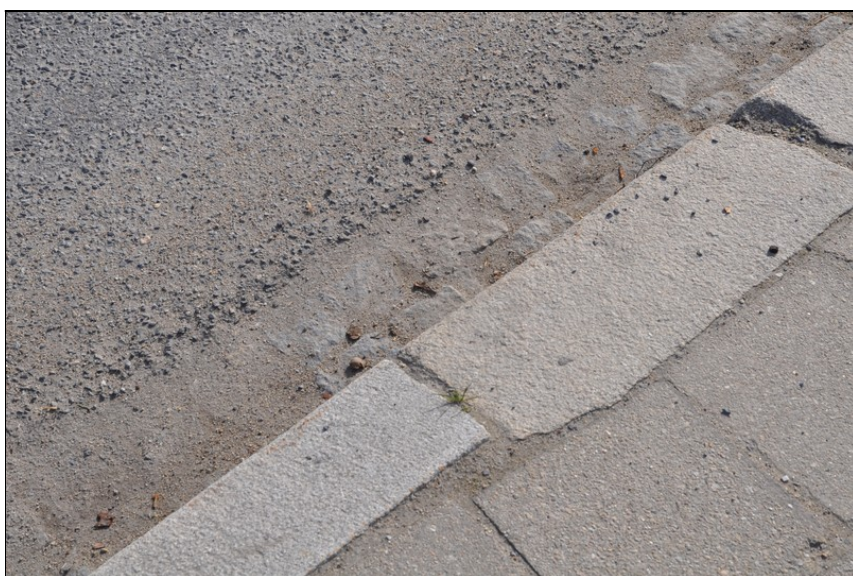
Kamenné obrubníky, přídlažba a opotřebovaný asfaltobeton.
