DIAGNOSTICKÝ PRŮZKUM

silničního mostu ev.č. 602-044 přes řeku Jihlavu, trať SŽDC Jihlava-
Veselí nad Lužnicí na silnici II/602 u obce Dvorce u Jihlavy

most Dvorce

ev.č. 602-044

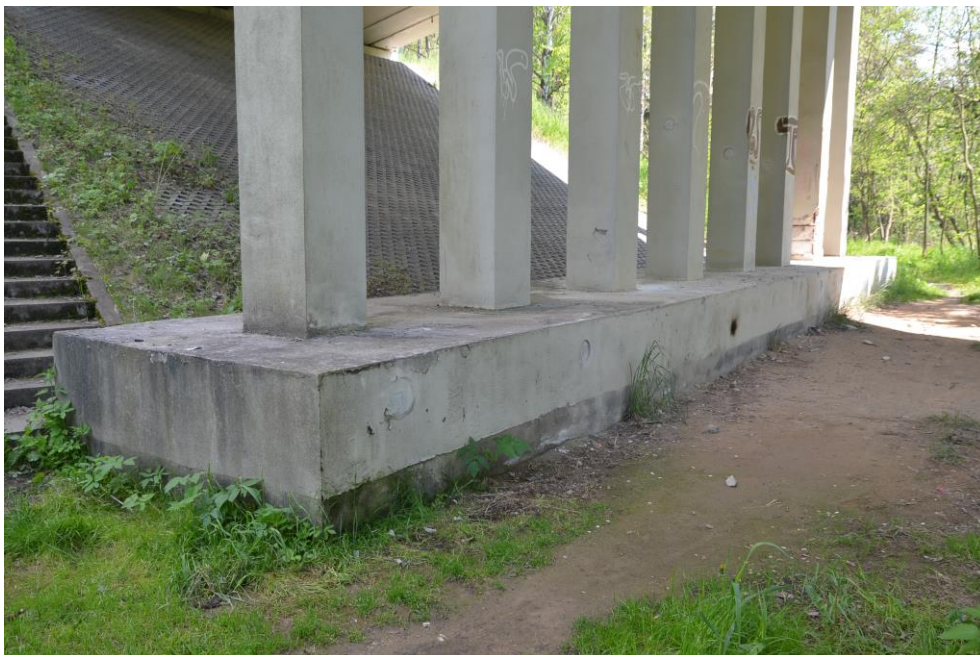
Obr.F32-09 **Základ 2. podpěry. Pohled diagonálně proti směru staničení (k Jihlavě) a doprava (proti vodě),**

- členěná mezilehlá podpěra je založena (dle ML) na dvouvrstvém základovém pásu, jehož horní povrch byl po roce 1999 sanován omítkou tl, 15 mm. Ta rozsáhle uvolněna a opadává,
- povrchové vrstvy betonu pat sloupů (v pozadí č.2) trpí silně ztrátou pasivačních vlastností, korozi své výztuže, odtrháváním krycích vrstev a celkovým oslabením svého průřezu, viz obr. F32-35 a F32-36.

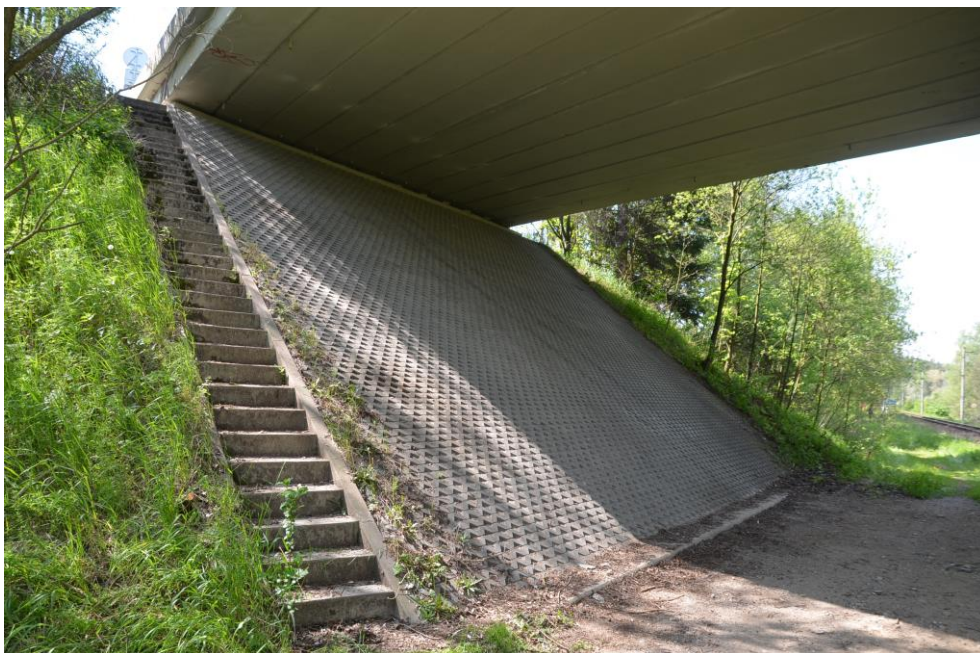
Obr.F32-15 **Podpěra 6., pelhřimovská opěra. Pohled diagonálně ve směru staničení (k Pelhřimovu) a doprava (po vodě),**

- tzv. prosypanou opěru tvoří částečně prefabrikovaný UP nasazený na prefabrikované sloupy. Ty ukryté ve svahu zemního tělesa dlážděného prorůstavou dlažbou. Přes vysokou pevnost betonu UP v tlaku je pevnost povrchových vrstev v tahu téměř nulová. UP je provlhlý,
- na líc opěry zatéká z temene UP, kam se voda dostává přes netěsný mostní závěr a dilatační spáru mezi závěrnou zdí a čelem NK,
- dlažba svahu při opěře je celistvá, nepoškozená poklesy, dole opřena o samostatný základový práh. Její okraj zarůstá travinami,
- nalevo od levého okraje 5. pole je zřízeno dvouramenné revizní schodiště.

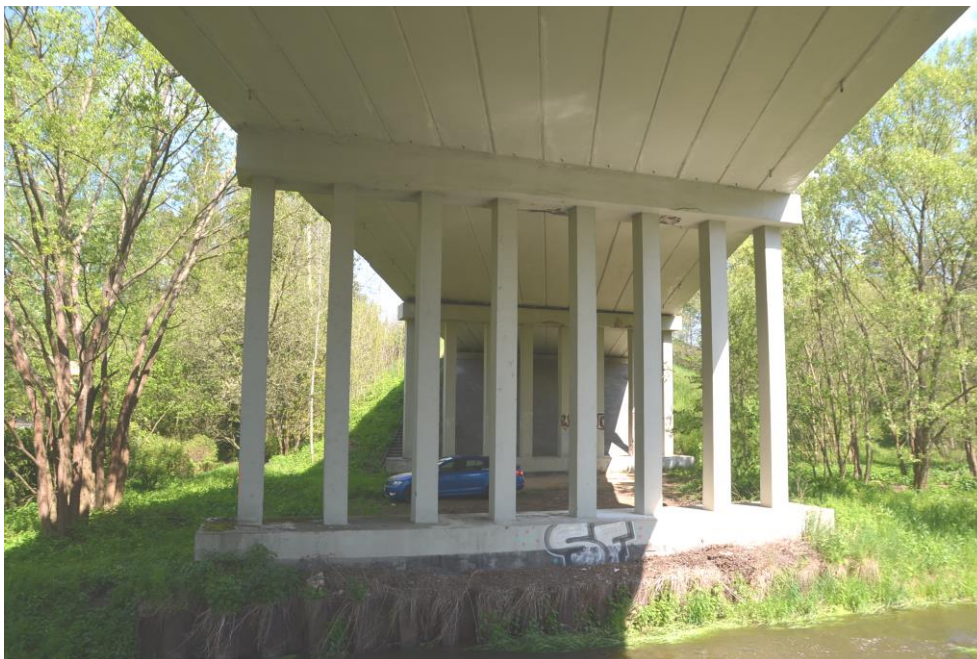
Obr.F32-23 **Třetí podpěra. Pohled proti směru staničení, k Jihlavě,**
- vlevo je směr po vodě, vpravo proti vodě,
- do základového pásu je kotveno 8 prefabrikovaných sloupů půdorysu 450x450 mm,
- řada z nich je v patě oslabena korozí výztuže po ztrátě pasivačních vlastností betonu krycích vrstev a jejich opadání či uvolnění,
- sloupy jsou v patách vyztuženy při jihlavském a pelhřimovském povrchu pěti vložkami betonářské výztuže \varnothing přibližně 20 mm, které zde nejsou nijak výrazně oslabené.

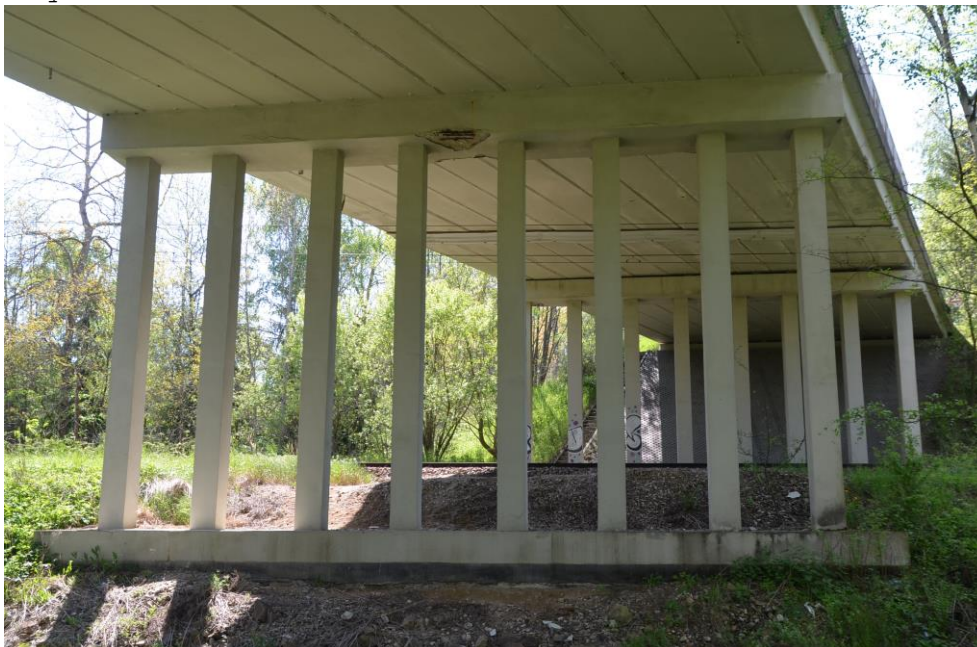
Obr.F32-24 **Čtvrtá podpěra. Pohled ve směru staničení, k Pelhřimovu,**
- vlevo je směr proti vodě, vpravo po vodě,
- do základového pásu je kotveno 8 prefabrikovaných sloupů půdorysu 450x450 mm,
- řada z nich je v patě oslabena korozí výztuže po ztrátě pasivačních vlastností betonu krycích vrstev a jejich opadání či uvolnění,
- sloupy jsou v patách vyztuženy při jihlavském a pelhřimovském povrchu pěti vložkami betonářské výztuže \varnothing přibližně 20 mm, které zde nejsou nijak výrazně oslabené.

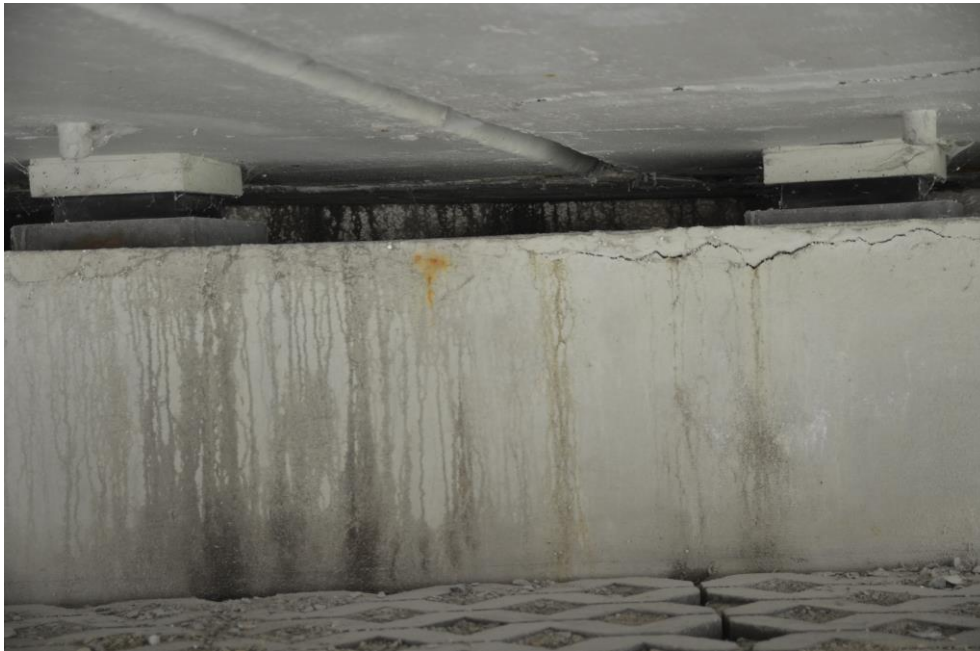
Obr.F32-31 **Detail úložného prahu (UP) 1. podpěry, jihlavské opěry mezi nosníkem č. 7 (vpravo) a 8. Pohled k Jihlavě,**

- na úložná práh zatéká dilatační spárou, kam se voda dostává přes netěsný mostní závěr (MZ) ve vozovce i římse nebo přes vadné připojení hydroizolace na něj. MZ není odvodněn, spoléhá jen na svoji vodotěsnost,
- černé "záclony" na závěrné zdi v pozadí úložné spáry jsou vlhké mikroorganismy živené vodou,
- vodorovná hrana UP je poškozená trhlinou v úrovni horní vrstvy výztuže, která zkorodovala, poté co beton krycích vrstev ztratil svoje pasivační vlastnosti a tlakem vznikajících zplodin tyto odtrhla.

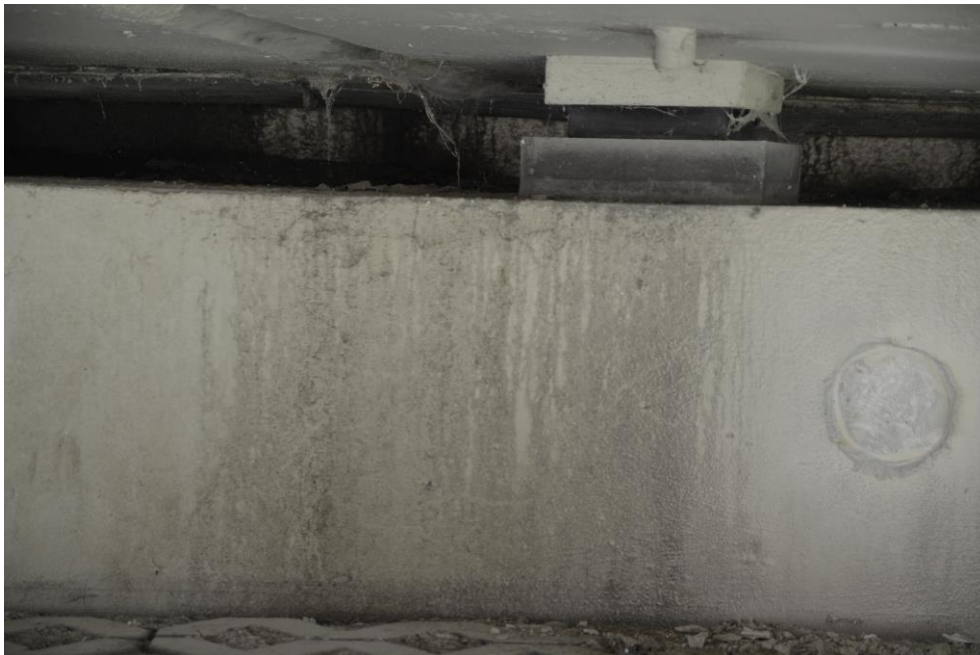
Obr.F32-32 **Detail úložného prahu (UP) 1. podpěry, jihlavské opěry pod nosníkem č. 8. Pohled k Jihlavě,**

- až na zatím málo pokročilé poškození horní hrany UP, viz obr. F32-31.

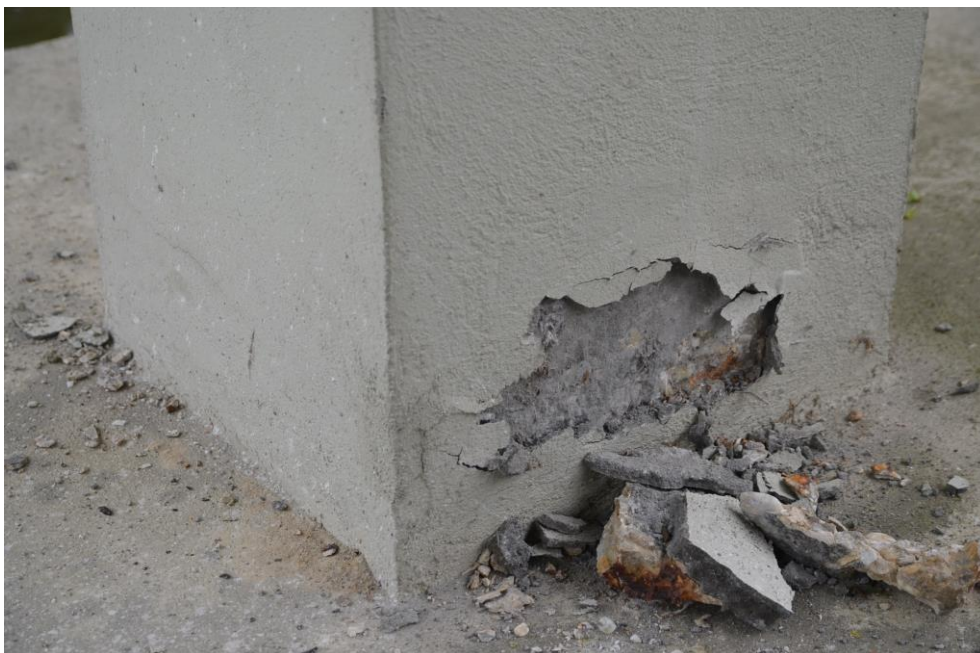
Obr.F32-41 **Pata 5. sloupu 3. podpěry. Pohled diagonálně ve směru staničení (k Pelhřimovu) a doprava, (po vodě),**

- pata sloupu byla v minulosti dlouhodobě promáčena nadlehlým a následně odstraněnými nevodotěsným mostním závěrem. Krycí vrstvy betonu ztratily svoje pasivační vlastnosti, umožnily betonářské výztuži korozi. Po r. 1999 byly sanovány, bez odstranění zplodin koroze a bez pasivace výztužných vložek,
- betonářská výztuž v korozi pokračovala a odtrhala sanační vrstvy.

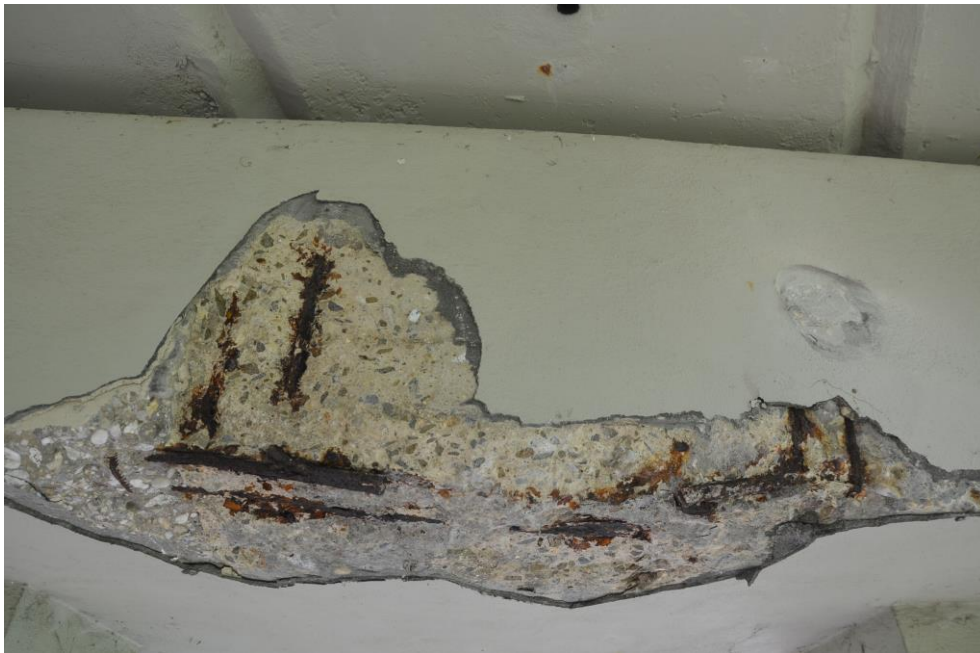
Obr.F32-49 **Úložný práh (UP) 2. podpěry, pelhřimovský líc. Odtržení krycích vrstev nad korodující výztuží mezi 2. a 3. sloupem. Pohled proti směru staničení (k Jihlavě) a vzhůru,**

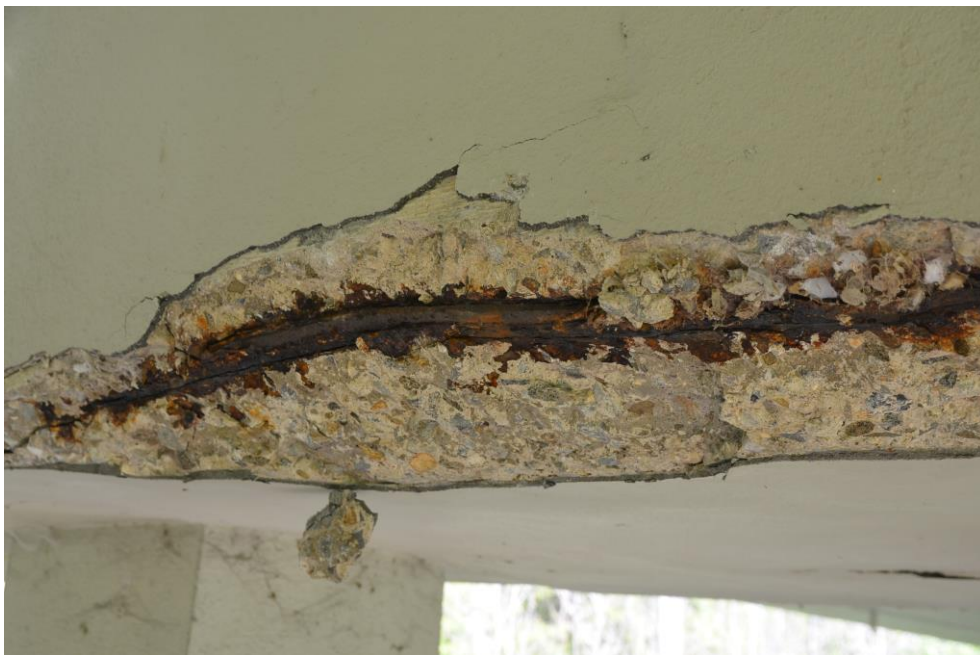
Obr.F32-55 **Úložný práh (UP) 2. podpěry, pelhřimovský líc. Odtržení krycích vrstev nad korodující výztuží mezi 3. a 4. sloupem. Pohled proti směru staničení (k Jihlavě) a vzhůru,**

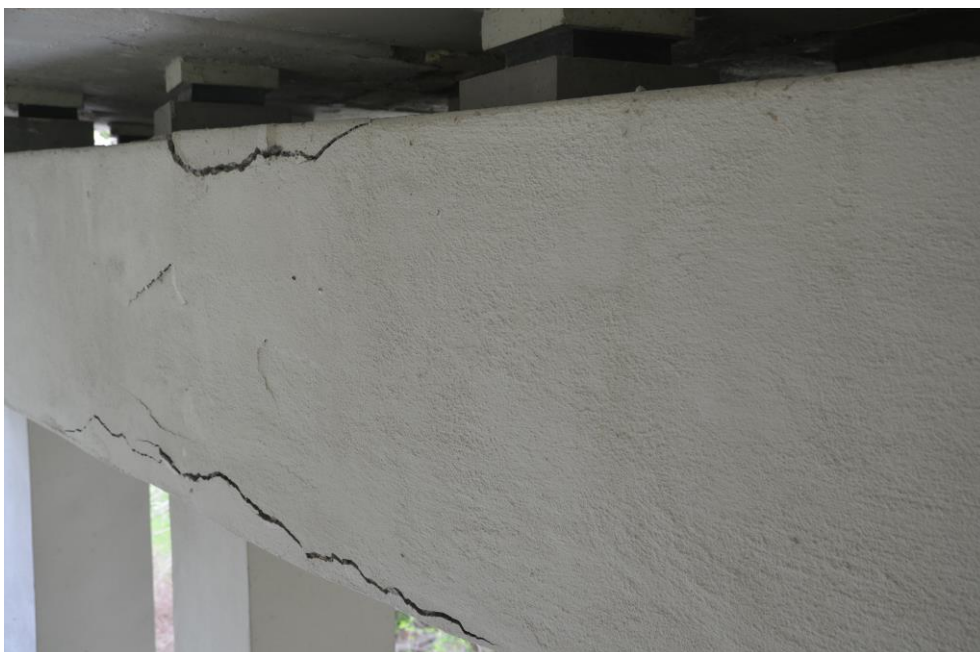
Obr.F32-58 **Úložný práh (UP) 2. podpěry, pelhřimovský líc. Neodstraněné odtržení krycích vrstev nad korodující výztuží mezi 7. a 8. sloupem. Pohled proti směru staničení (k Jihlavě) a vzhůru,**

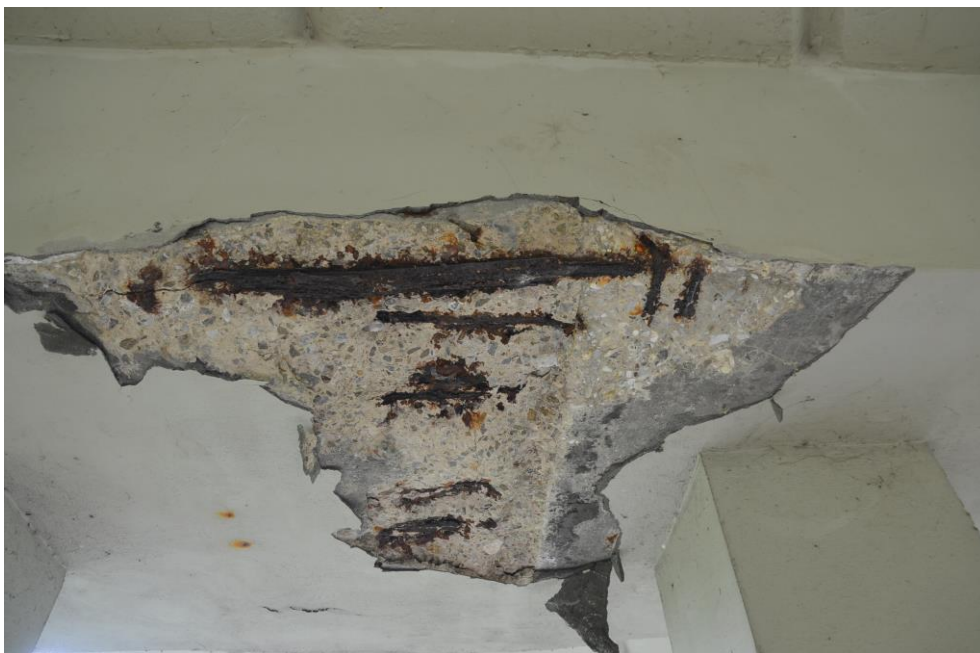
Obr.F32-63 **Úložný práh (UP) 3. podpěry, jihlavský líc a podhled Odtržených krycích vrstev mezi 2. a 3. sloupem. Pohled ve směru staničení (k Pelhřimovu) a vzhůru,**

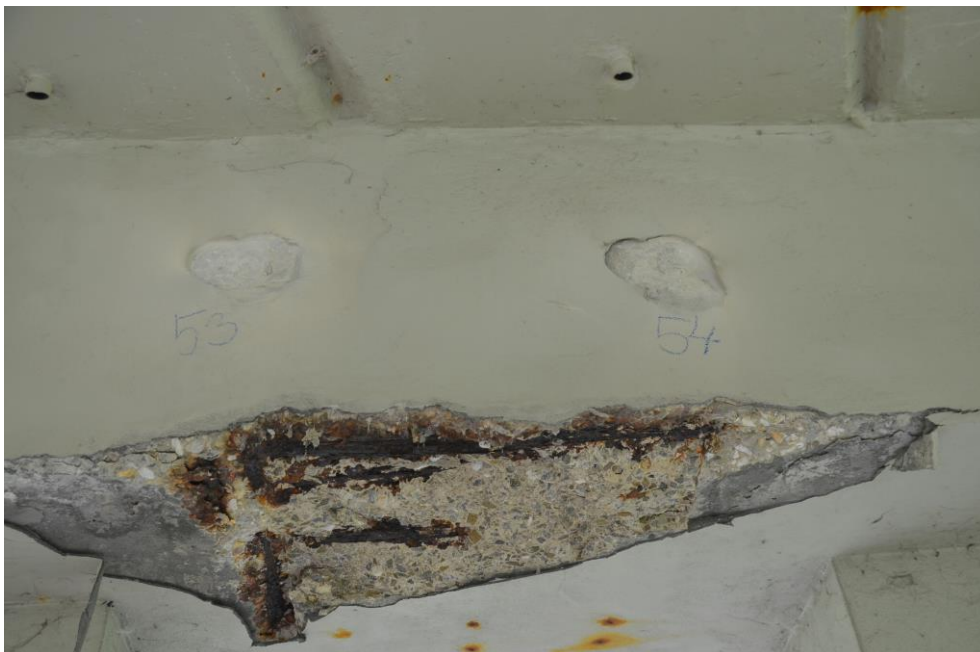
Obr.F32-64 **Úložný práh (UP) 3. podpěry, jihlavský líc a podhled Odtržených krycích vrstev mezi 4. a 5. sloupem. Pohled ve směru staničení (k Pelhřimovu) a vzhůru,**

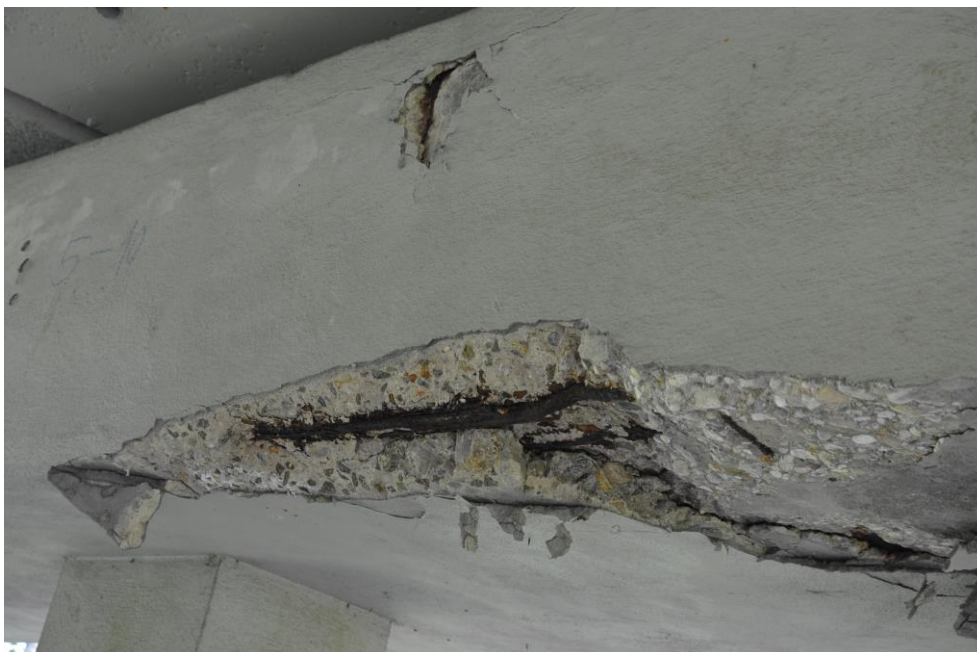
Obr.F32-78 **Úložný práh (UP) 5. podpěry pelhřimovský líc. Odtržené krycí vrstvy mezi 9. a 10. ložiskem. Pohled doprava (po vodě), proti směru staničení (k Jihlavě),**

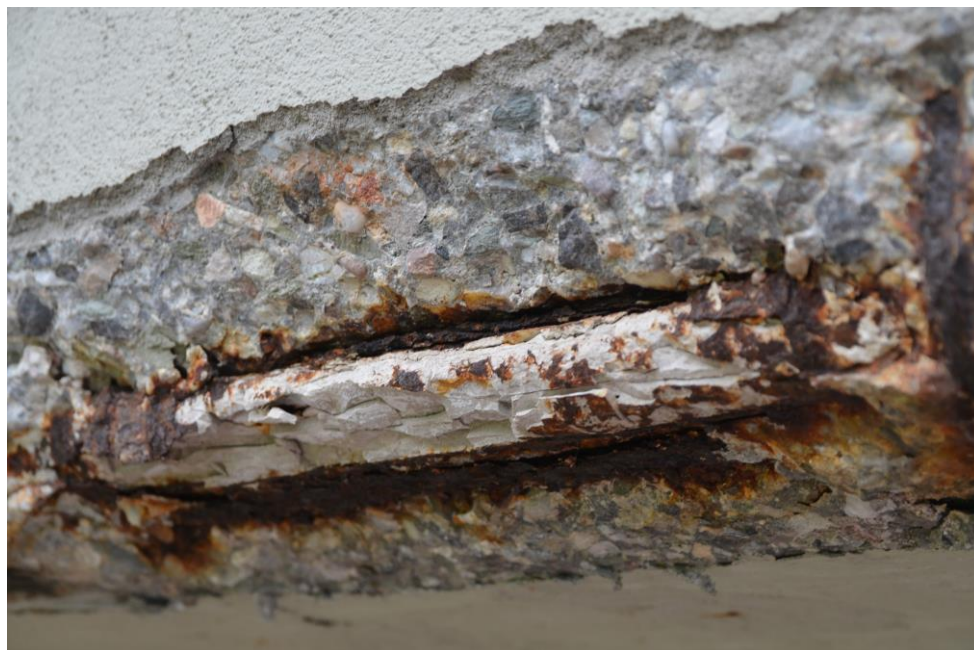
Obr.F32-107 **Sonda S 13. Detail levé části odtrhu, obr. F32-106,**
 - v této části je již opadaná zkorodovaná část trubky SANDRIK, ale
 injektážní malta stále zachovává svoji polohu a kryje prameny
 předpjatého kabelu. Oslabení, viz obr. F32-108.

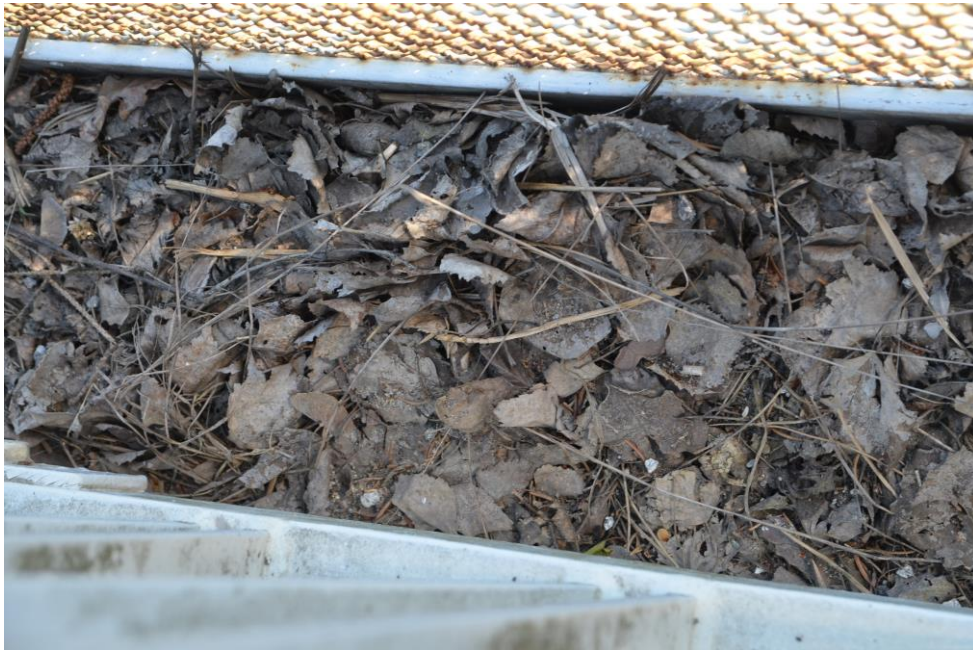
Obr.F32-147 **Prostor mezi zábradlím ZS (dole) a levostrannou protidotykovou zábranou (nahore).** Pohled zprava doleva a dolů,
- prostor je v tloušťce 50 mm znečištěn hlavně listím. To zadržuje vlhkost a přispívá ke korozi jak zábradelních sloupků, tak protidotykové zábrany.

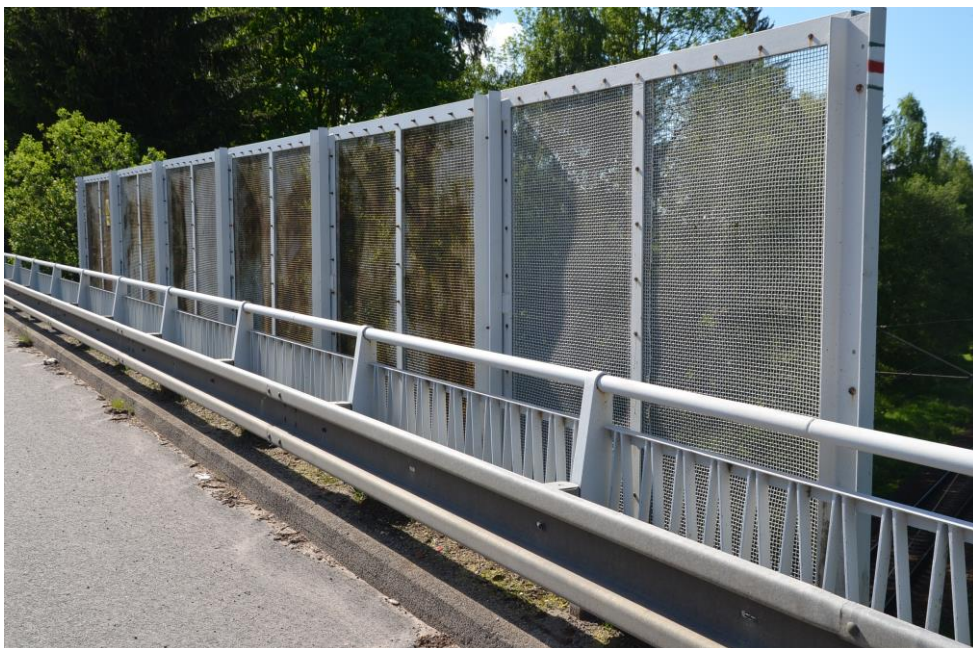
Obr.F32-148 **Pravostranná protidotyková zábrana ve čtvrtém mostním poli.** Pohled ve směru staničení (k Pelhřimovu) a zleva doprava (po vodě),
- protidotykovou zábranu tvoří ocelové pletivo v ocelových rámech,
- obojí konzervováno nátěrem. Pletivo koroduje místy v ploše, na rámech jen spojovací materiál,
- hůře korodovaný díl (jako na levé straně) se zde nevyskytuje.
