# **Most 353-018**

Most přes trať ČD v obci ŽĎÁR NAD SÁZAVOU

## **HLAVNÍ PROHLÍDKA**

Datum provedení prohlídky: 18.8.2014

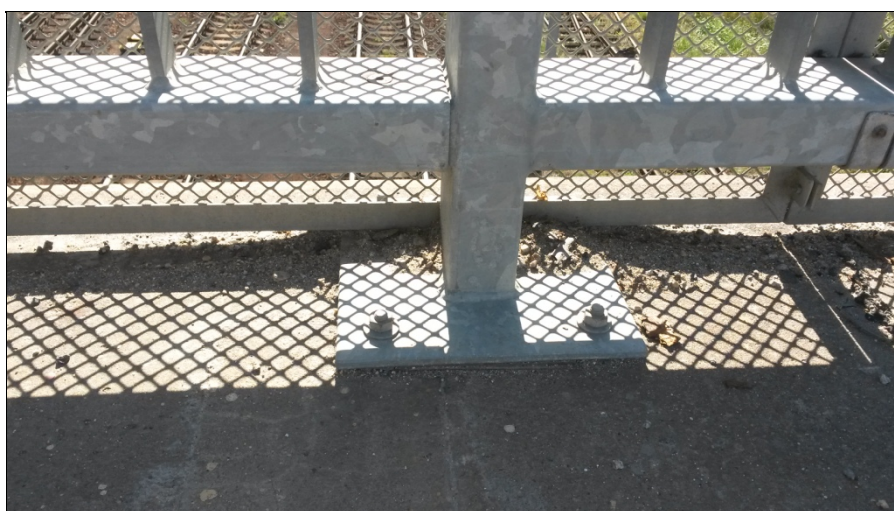
| [4.4] 4.4 Zábrany protidotykové, kouřové, protinárazové, ledolamy ap. | Protidotykové zábrany nad železniční trolejí jsou bez závad. Nízká poloha dolního madla způsobuje hromadění nečistot v blízkosti patního plechu sloupků zábradlí. |

Hromadění nečistot u zábradlí -  
nízká poloha protidotykové  
zábrany.

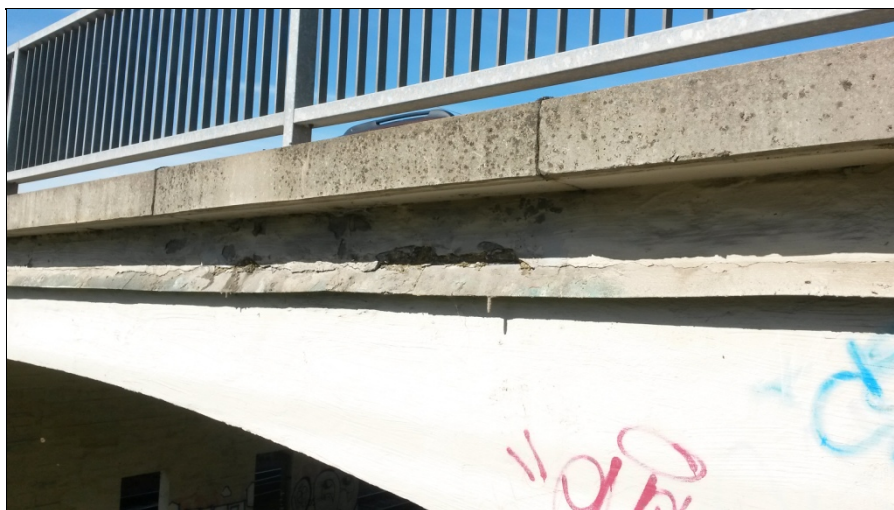
| [3.3] 3.3.1 Římsa | Na podhledu pravé římsy je ve spárách mezi panely viditelný průsak skrz římsu. Na podhledu pravé římsy jsou viditelná místa původního kotvení sloupků starého zábradlí, stopy koroze. Odlupování ochranného nátěru okapního plechu pod levou římsou. |

Levá řimsa

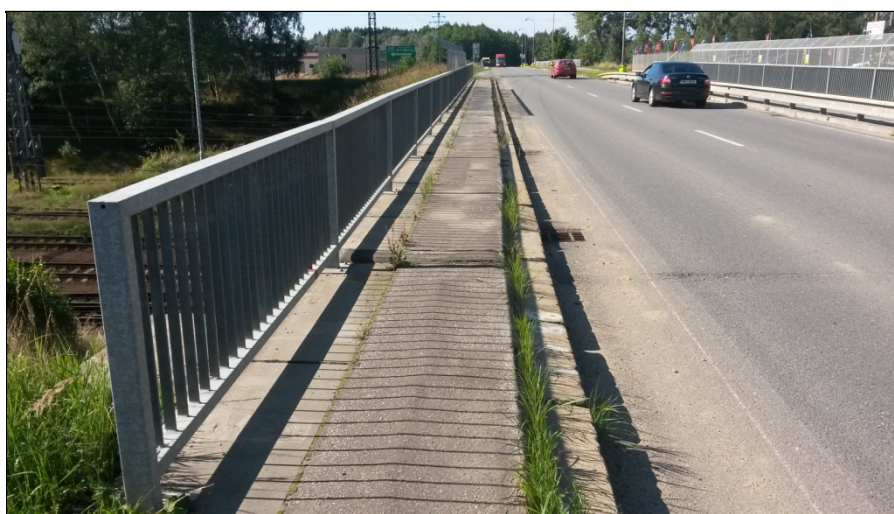
[3.2] 3.2 Chodníky Vrchní povrch pravého chodníku je prakticky bez závad, pouze na jednom místě v blízkosti OP2 se odlupuje tenká vrstva betonu. Povrch chodníku v pravém předpolí před i za mostem je popraskaný, všesměrné trhliny a vegetace ve spárách. V pracovních spárách v živici levého chodníku je uchycena vegetace. Zálivka mezi obrubníkem a litým asfaltem je místy vydrolená a popraskaná. Všeměrné trhliny v levém chodníku nad

Levý chodník

| [7] | 3.2 | Chodníky | Vyspravit povrch chodníků v předpolí mostu. |

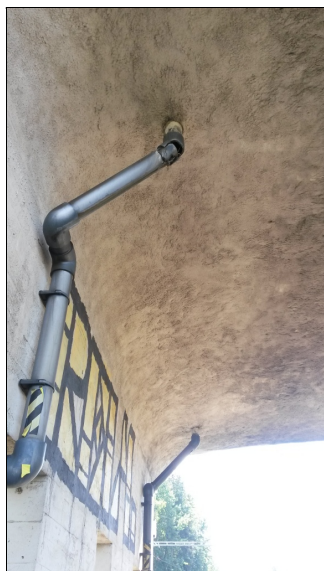
| [3.5] 3.6 Odvodnění mostu | Odvodňovače jsou mírně zanesené nečistotami. Svody odvodňovačů pod mostem na pilíři 1 jsou prasklé a proděravělé v koleni. |

Svody odvodňovačů uchycené na P1 pod mostem - poškození v koleni

| [5] | 3.6 | Odvodnění mostu | Vyčistit zanesené odvodňovače. Vyměnit poškozené svody odvodňovačů pod mostem. |

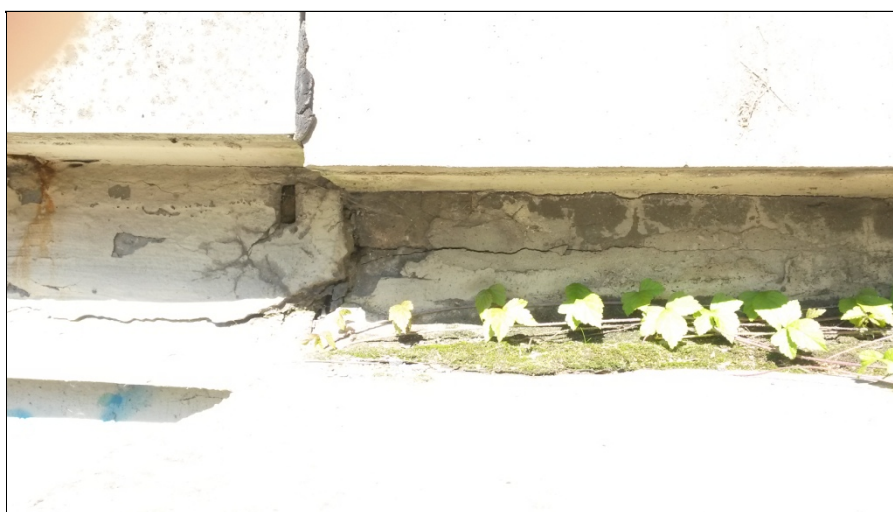
[1.2] 1.2 Podpěry Lokálně opadáva omítka. Na OP2 zleva je z boku viditelná svislá trhлина v omítce opěry. V patě piliře 1 je v levém rohu opadaná a popraskaná omítka - svislá trhлина. Ve spárách mezi panely opevnění obou opěr je uchycená vegetace. Betonové skluzy pod opěrami mají vydrolenou spárovou maltu, ve spárách je uchycená vegetace. Na levé straně závěrné zídky OP1 je patrná podélná trhлина

Podélná trhlina v závěrné zídce  
OP1 zleva

| [1] | 1.2 | Podpěry | Během běžných prohlídek sledovat stav trhlin na opěrách - pravděpodobně jen v omítce opěr. |

| [8] | 1.2 | Podpěry | Doporučujeme provést sanaci spodní stavby - reprofilace v místě výskytu trhlin v omítce opěr. |

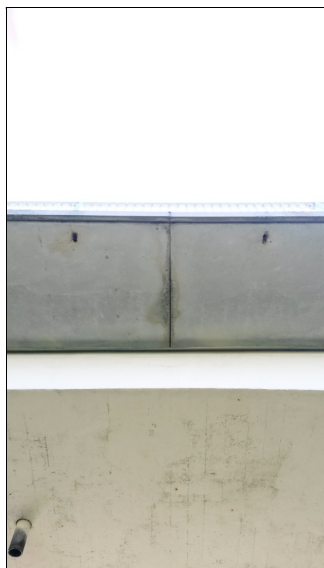
Podhled chodníku - stopy po průsaku ve spáře mezi panely.

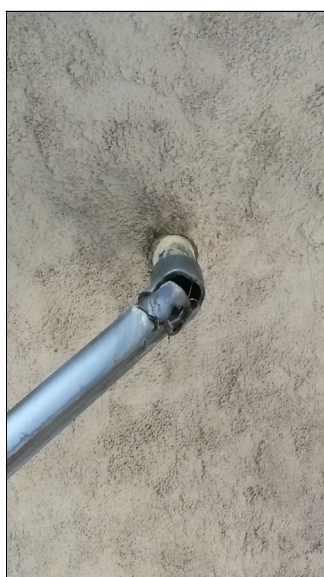
Detail svodu odvodňovače na P1 - prasklý v koleni

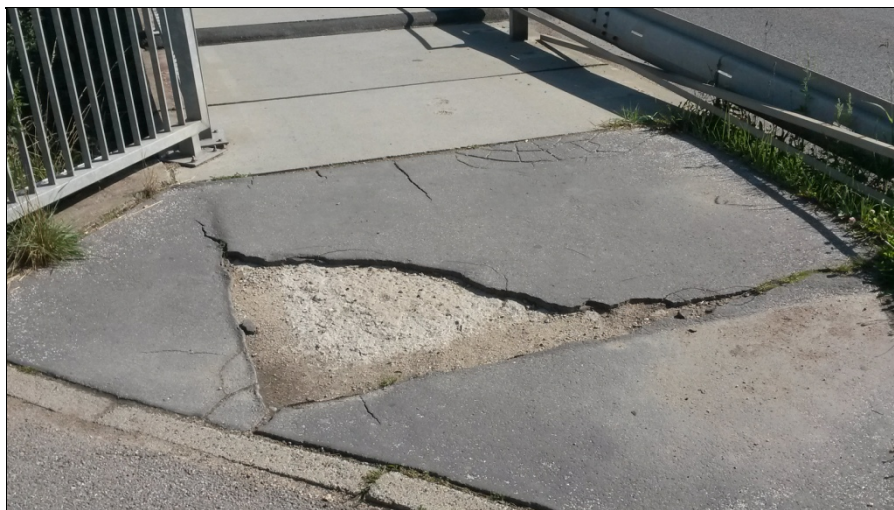
Pravý chodník nad OP2 předpolí mostu.

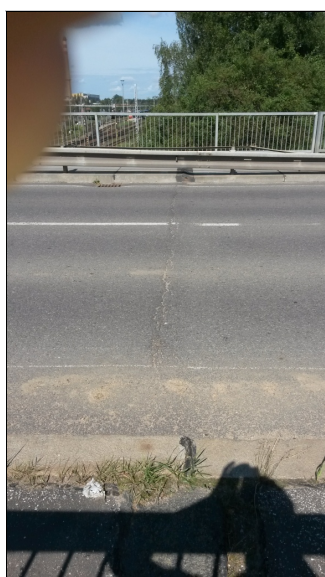
[3.1] 3.1 Vozovka Závady na vozovce jsou ohrus, trhliny v dilatacích nad oběma opěrami. Na krajnici jsou patrné zbytky posypového materiálu. Mezi obrubníkem a vozovkou je uchycená vegetace.

Příčná trhlina ve vozovce nad OP1

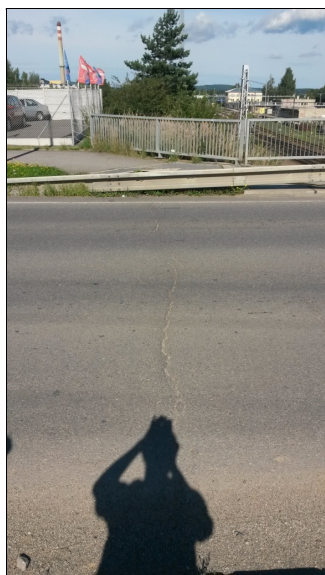
Příčná trhlina ve vozovce v předpolí mostu poblíž OP2

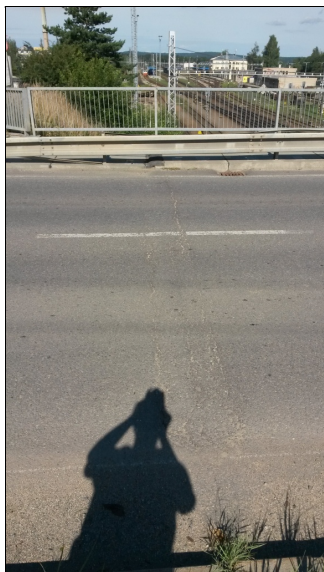
Příčná trhlina ve vozovce nad OP2

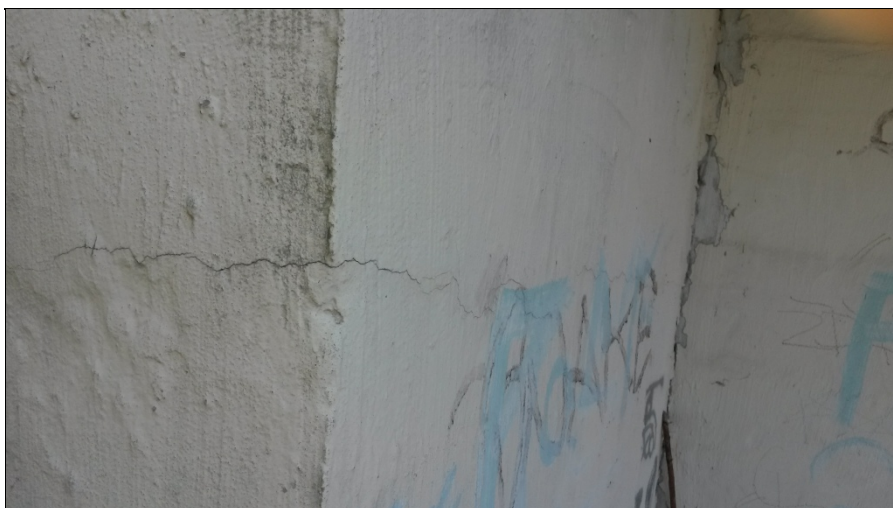
[1.3] 1.2.4 Křídlo Na pravém mostním křídle na OP1 je viditelná podélná trhлина přes celou šířku křídla. Ve spáře mezi levým mostním křídlem na OP1 a dříkem opěry je uchycená vegetace.

Příčná trhlina v OP1 zprava

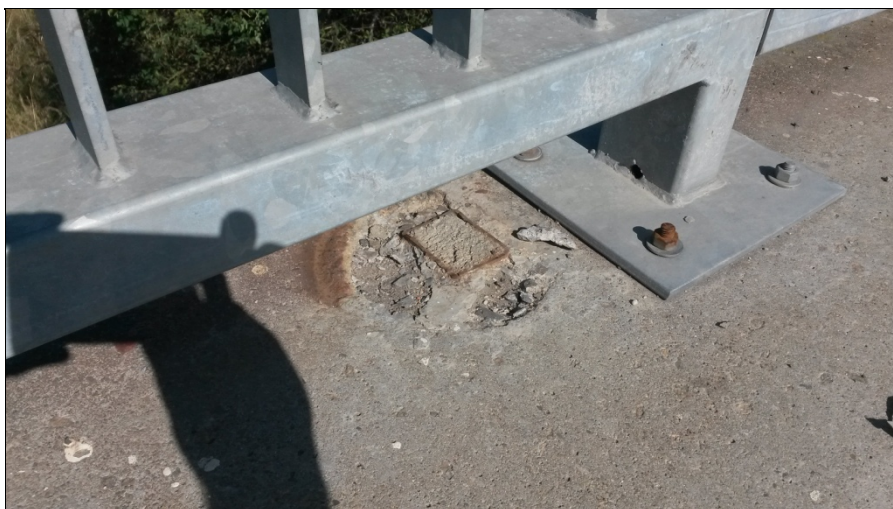
Uřezané původní sloupky zábradlí

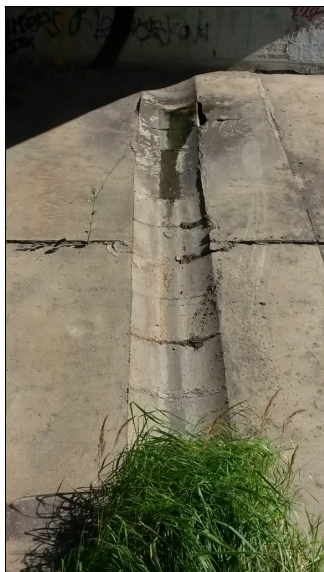
Zarostlý skluz na OP1 zprava, vydrolená spárová malta

| [6] | 1.2 | Podpěry | Odstranit uchycenou vegetaci ve spárách mezi panely opevnění opěr. Vyspravit spárování betonových skluzů pod opěrami. |

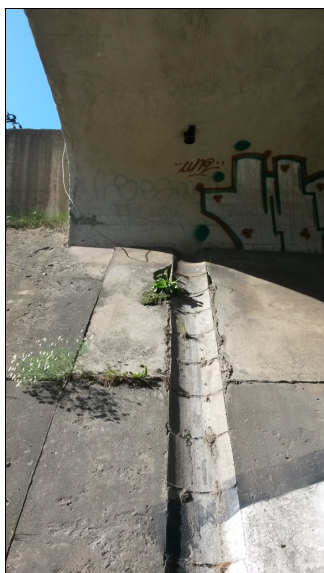
Skluz na OP2 zleva, vydrolená spárová malta, uchycená vegetace

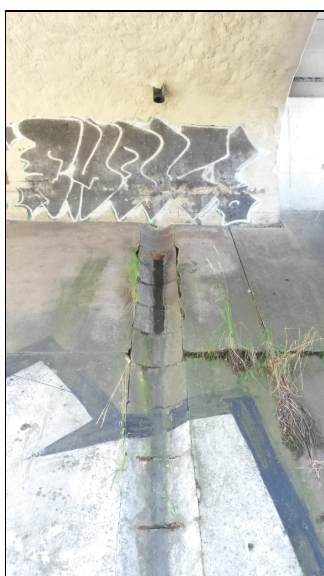
Skluz na OP2 zprava, vydrolená spárová malta, uchycená vegetace

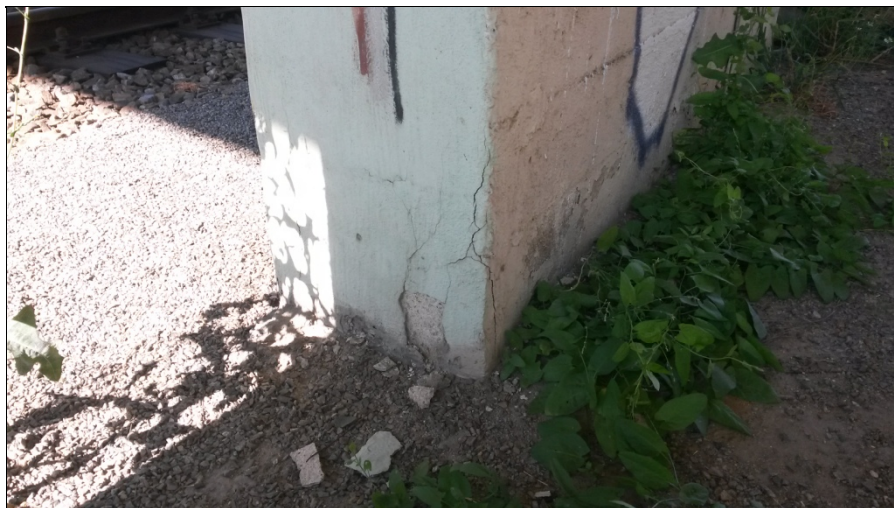
Svislá trhlina v omítce na pilíři 1.

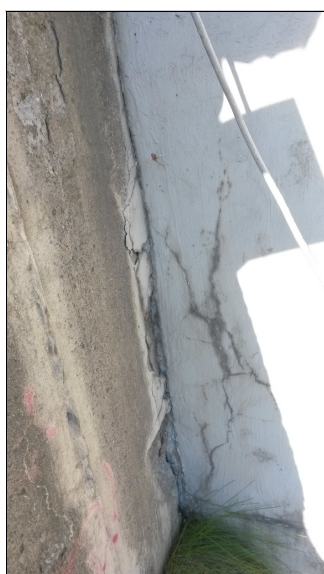
Svislé trhliny na OP2 zleva

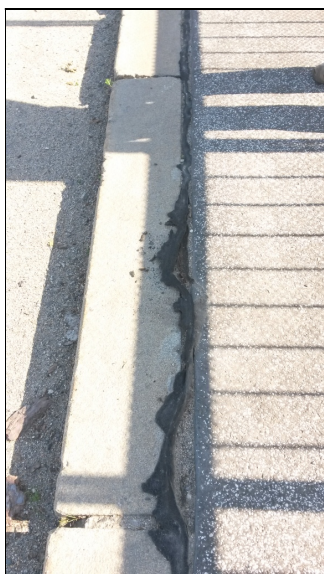
Steřelá zálivka mezi chodníkem a ohrubou

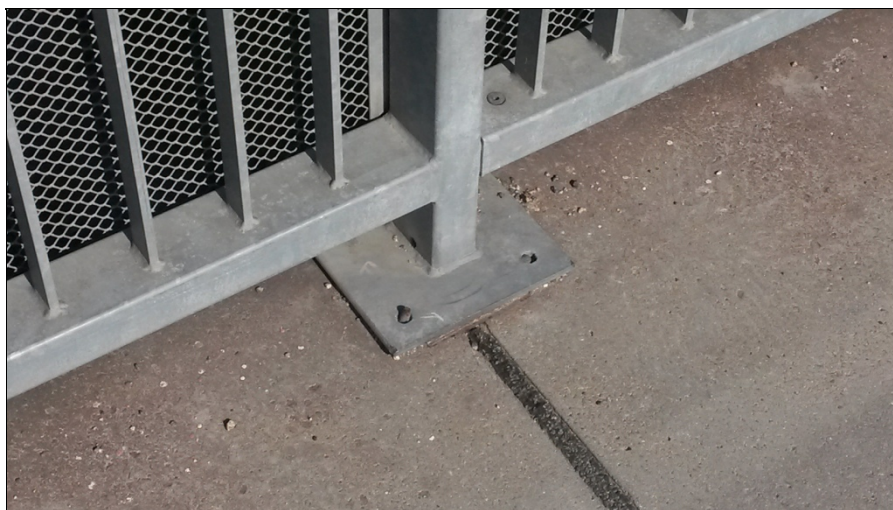
| [4.2] 4.2 Zábradlí | Na pravém zábradlí je v jednom případě uvolněné kotvení sloupku zábradlí - chybí dvě matice. |

Detail kotvení zábradlí - chybějící matice

| [4] | 4.2 | Zábradlí | Opravit kotvení zábradlí. |

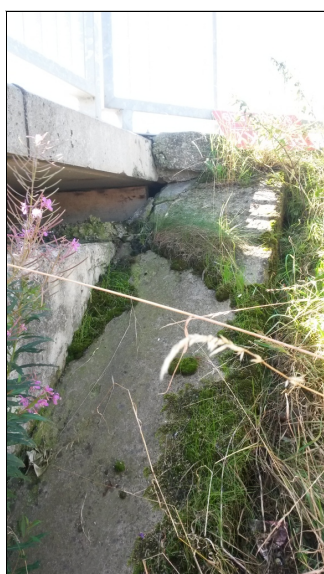
Zpevnění svahu OP2 zprava, ve spárách uchycené mechy.
