Most 353-019

Most přes vlečku v obci ŽĎÁR NAD SÁZAVOU

HLAVNÍ PROHLÍDKA

Datum provedení prohlídky: 10.10.2018

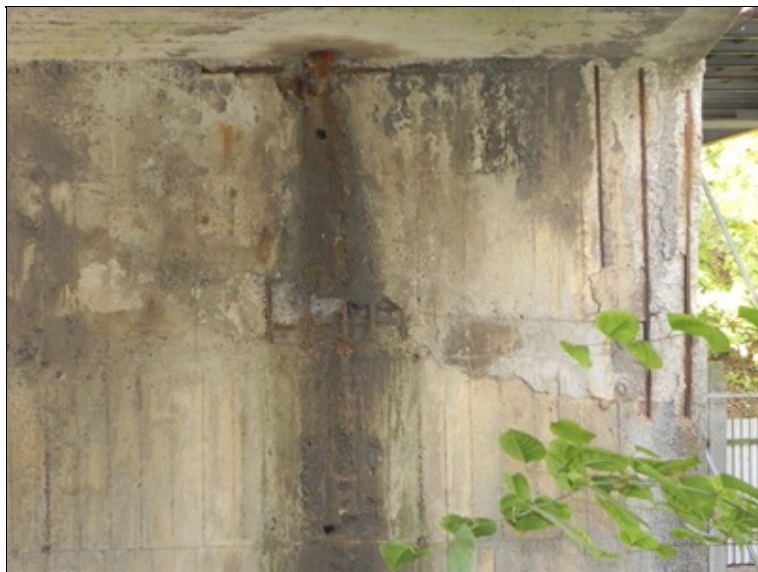
DSCN7403-resize.JPG

| [1.2] | 1.2 | Mostní podpěry a křídla | <p>Na povrchu mostních opěr jsou zřejmé stopy zatékání s průsaky. Na pohledových plochách vnitřní podpěry jsou zřetelné stopy zatékání s průsaky. Spodní stavba je zamáčena svody z odvodňovačů.</p> <p>Vypadané kameny zadláždění svahu u OP1.</p> <p>Hlubková degradace betonu s odhalenou korodující výztuží v místě přerušených svodů na P2.</p> |

1.2 Mostní podpěry a křídla

Hlubková degradace betonu s odhalenou korodující výztuží v místě přerušených svodů na P2.

| [3] | 1.2 | Mostní podpěry a křídla | Opravit vyústění svodů odvodňovačů. |

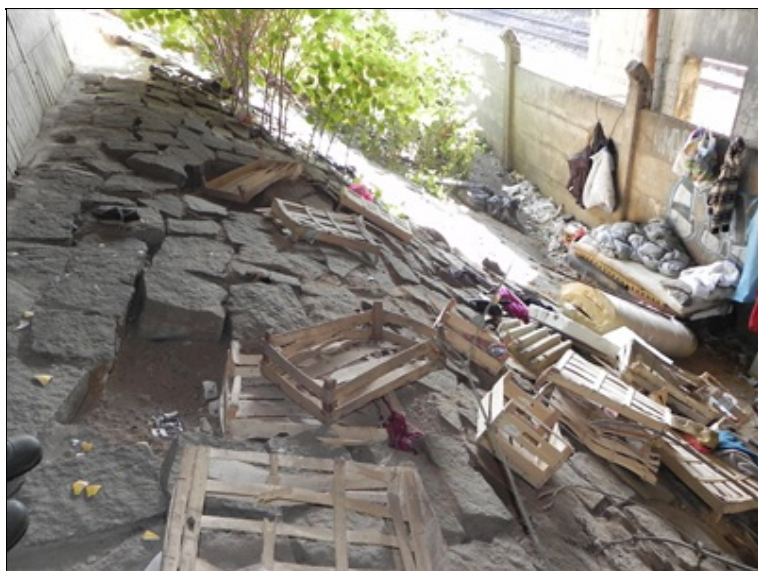
DSCN7404-resize.JPG

1.2 Mostní podpěry a křídla

Vypadané kameny zadláždění svahu u OP1.

[6] 1.2 Mostní podpěry a křídla Opravit zadláždění svahu u OP1.

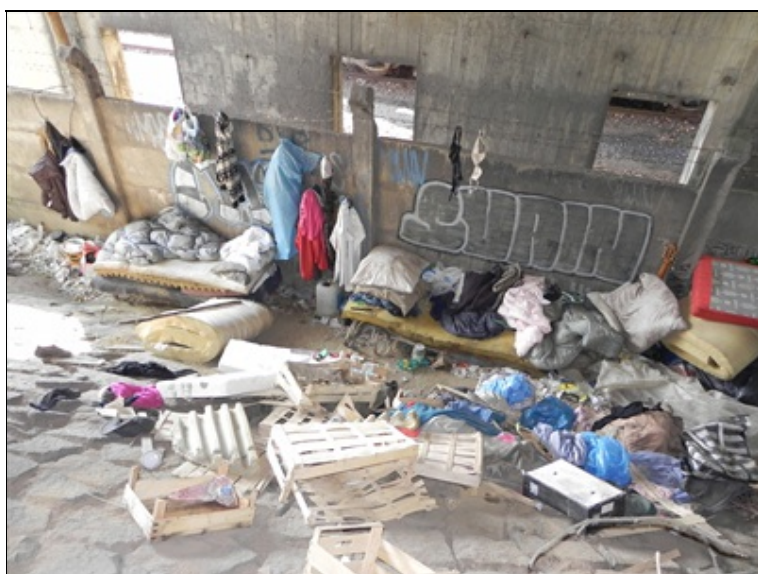
DSCN7405-resize.JPG

4.6 Území pod mostem a přístupové cesty

Nosná konstrukce mostu je nepřístupná. Přístupové cesty jsou zarostlé keři, vysokými travními plevelnými porosty. Pod mostem přebývají bezdomovci.

| [1] | 1.3.1 | Zemní těleso | Odstranění vzrostlé vegetace na přístupech pod most a v jeho blízkém okolí. |

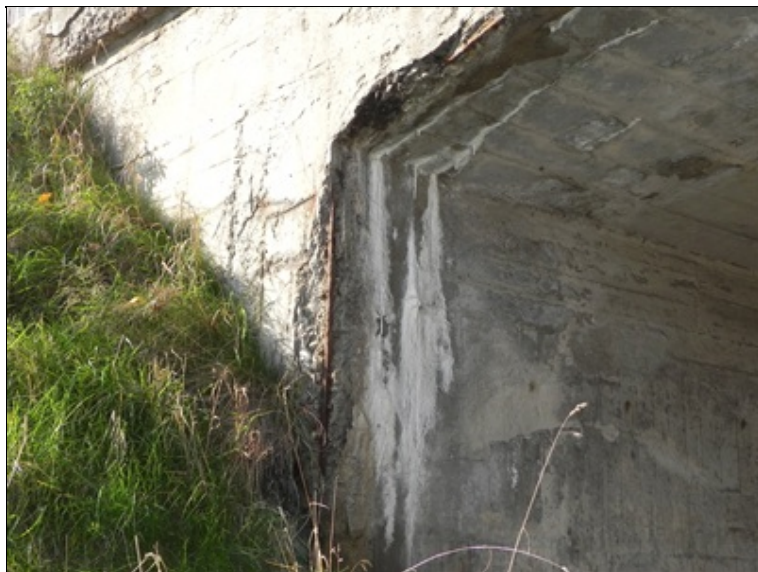
DSCN7425-resize.JPG

| [2.1] | 2.1 | Nosná konstrukce | Na podhledu nosné konstrukce jsou viditelné stopy promáčení, výluhy, výkvěty, krápníčky, inkrustace. Na spodním povrchu nosné konstrukce jsou odpadlé krycí vrstvy betonu s obnaženou výztuží, dochází přitom ke korozi distanční výztuže. |

2.1 Nosná konstrukce

Na pohledu nosné konstrukce jsou viditelné stopy promáčení, výluhy, výkvěty, krápníčky, inkrustace. Na spodním povrchu nosné konstrukce jsou odpadlé krycí vrstvy betonu s obnaženou výztuží, dochází přitom ke korozi distanční výztuže.

| [4] | 2.1 | Nosná konstrukce | Zpracovat PD rekonstrukce mostu. Rozsah poškození již není možné zmenšit pomocí běžné stavební údržby. |

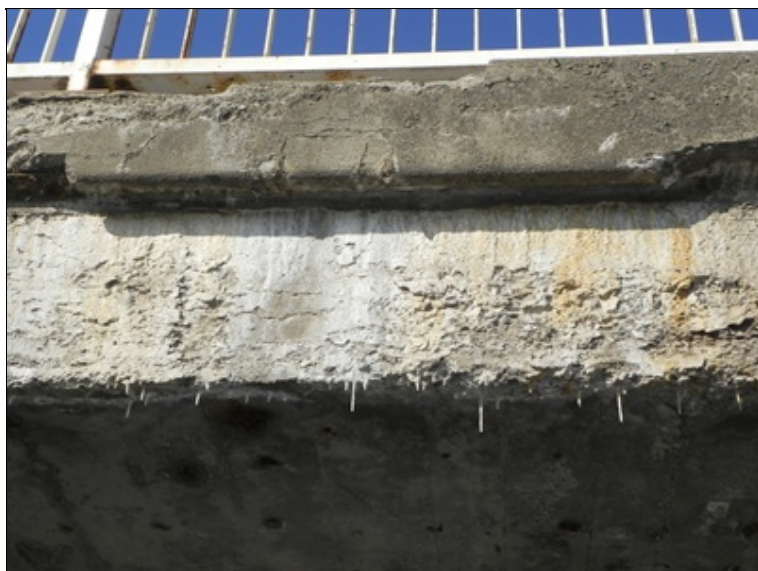
DSCN7428-resize.JPG

3.3.1 Římsa

Masivní degradace betonu říms, zejména na levé straně mostu, kde jsou krápníčky a další projevy zatékání.
