**DODATEK Č. 4 k SMLOUVĚ O DÍLO**  
**Vypracování projektové dokumentace**  
**„III/36033 Sedliště – most ev. č. 36033-1“**

# **Most přes Svratku, Sedliště MK – pokračování komunikace III/36033**

## **HLAVNÍ PROHLÍDKA**

Objekt: Most přes Svratku, Sedliště (MK – pokračování komunikace III/36033)

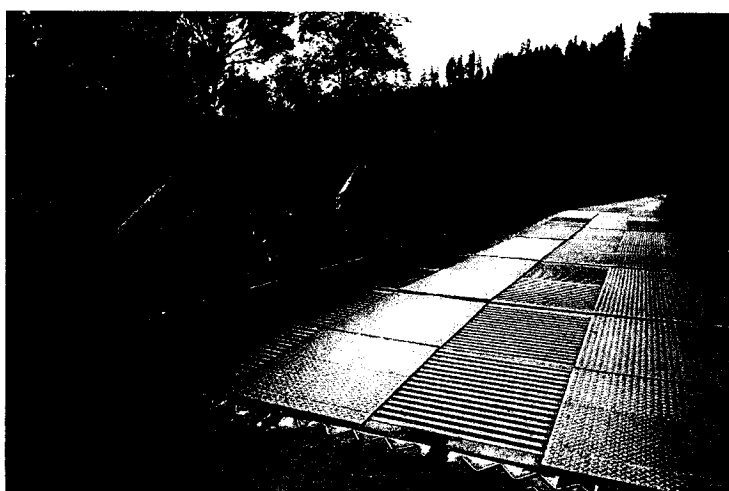
| 1.2 | Mostní podpěry, křídla, čelní zdi | Opěra OP1 je nekvalitně provedená směs kamenů a betonu, s neprobetonovanými hnízdy. Degradace povrchu, degradace opěry v místě styku se svahem kaverny. Zvodnělé spáry mezi jednotlivými vrstvami, zatékání přes opěru.<br><br>Úložné prahy jsou zaneseny nánosy a vegetací. |

Levý hlavní nosník, vzrostlá vegetace u opěr, trhliny a odlamování živic u rampovníků

- Pokácet náletové dřeviny a vegetaci u opěr.
- Očistit úložné prahy a konce nosníků mostu.
- Doplnit chybějící (odkorodované) závlačky čepů mezi jednotlivými díly na dolním pase HN.

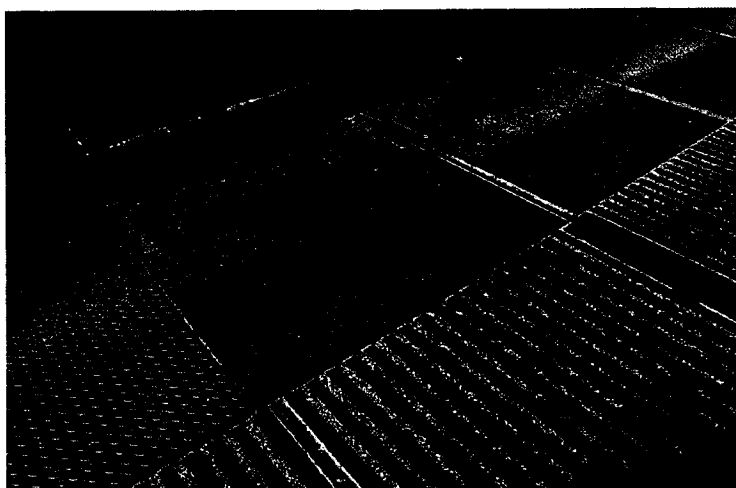
Mostovka: Mostovkový profilovaný plech plošně koroduje, v místě odstraněných podélníků jsou v mostovce díry. Lokální deformace v místech volných konců plechu pod jízdními stopami (mostovkový plech rozdělen v příčném směru na 3 díly). Tyto místa jsou shora překryta plechem.

Doplňný plech na mostovce v místě pojezdu vozidel (v místě jízdních stop)

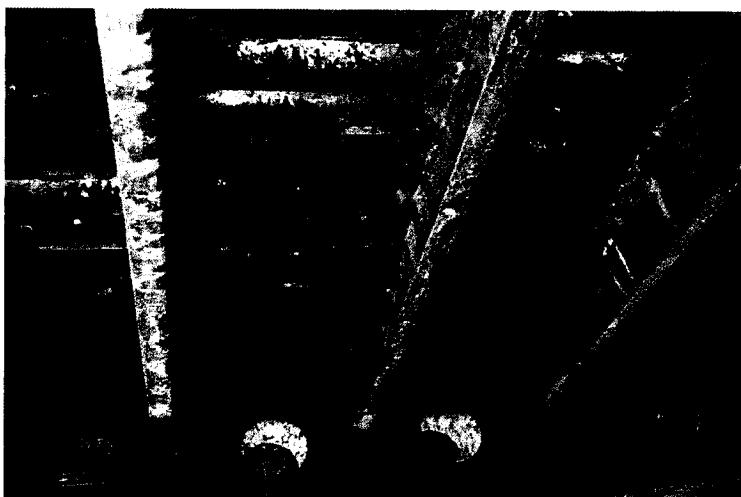
Podélníky: Plošná koroze podélníků, na několika místech jsou původní podélníky odstraněny a nahrazeny válcovanými profily U. Trhliny ve svarech mezi podélníky a mostovkovým plechem v místě jízdních stop, na některých podélnících chybí celá horní pásnice.

- Odstraňovat vegetaci okolo opěr a nánosy na úložných prazích a na mostovce.
- Detail bodového svaru podélníku a mostovky je únavově nevhodný, již po relativně nízkém počtu cyklů může dojít k únavovému porušení. Jedná o detail s velmi malou životností. Po porušení těchto svarů dochází ke ztrátě příčné a torzní stability podélníku a ten se může volně deformovat, čímž dochází ke zvýšení napětí na podélníku. Doporučujeme pravidelnou kontrolu.

Podhled mostu – koroze mostkového plechu, chybějící pásnice podélníků, odtržené svary mezi podélníky a mostovkou

- Zařadit most do evidence, přidělit a osadit evidenční číslo.
- Pokud bude most nadále provozován, doporučujeme nahradit původní podélníky pod jízdními stopami vozidel válcovanými profilem U, stejně jako nahradit ty podélníky, které jsou poškozeny (chybí kusy horní pásnice).
- Opravit všechny porušené bodové svary připojující podélník a mostovkový plech.
- Provést celkovou diagnostiku konstrukce a provést opravy dle jejích závěrů.
- Vozidla na mostě nedodrží stanovené omezení rychlosti. Pro zamezení dynamických rázů vzniklých provozem doporučuji zvážit osazení např. zpomalovacích prahů na předpolích mostu (v dostatečné vzdálenosti od mostu).

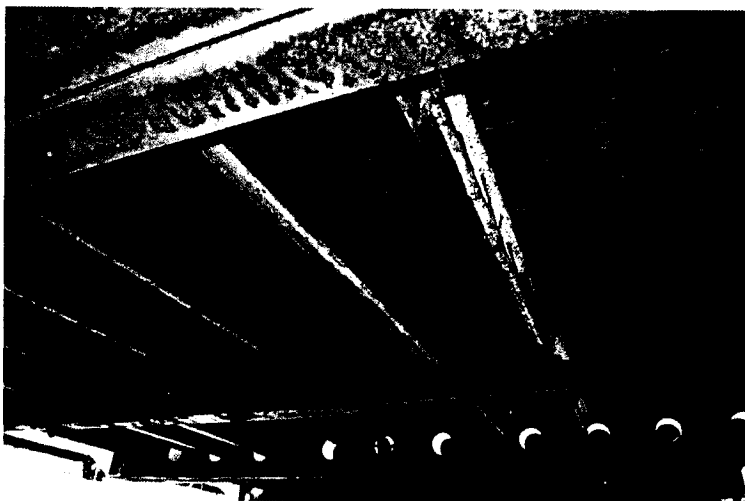
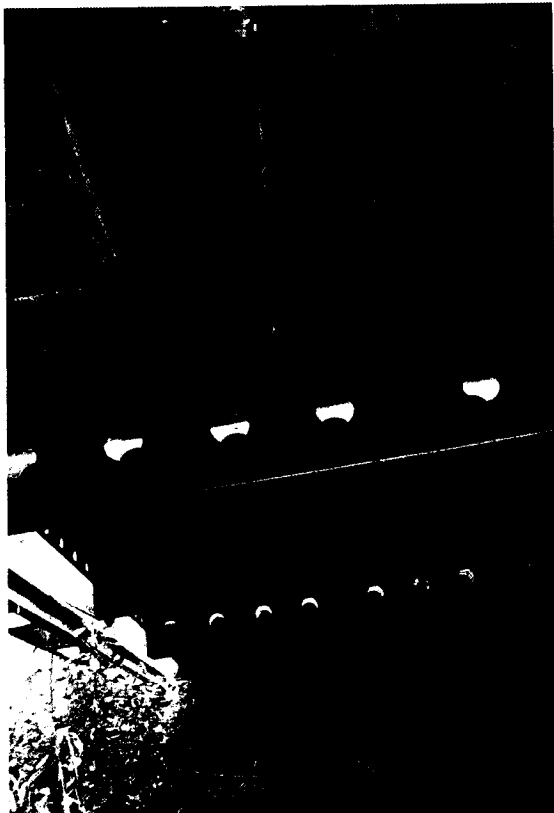
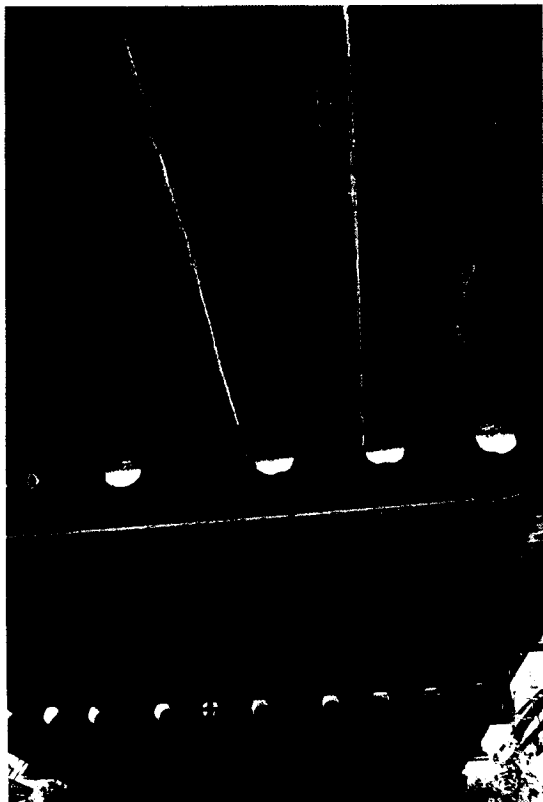
Podhled NK, některé podélníky nahrazeny nebo doplněny válcovanými profily
