KRAJ: VYSOČINA	OBEC: SEDLIŠTĚ		DATUM	11/2019
NÁZEV AKCE <b>III/36033 SEDLIŠTĚ – MOST ev.č. 36033-1</b> OBJEKT <b>SO 181 DIO</b>			FORMÁT	A4
			MĚŘÍTKO	-
			ČÍS. ZAKÁZKY	19003
			ÚČEL	PDPS
			ČÍS. SOUPRAVY	ČÍS. PŘÍLOHY <b>D.1.1.3.5</b>
NÁZEV PŘÍLOHY <b>PŘEPOČET ZATÍŽITELNOSTI MOST. PROVIZORIA</b>

## **III/36033 Sedliště, most ev. č. 36033-1**

### **Statický výpočet zatížitelnosti nosné konstrukce provizoria**

## HLAVNÍ PROHLÍDKA

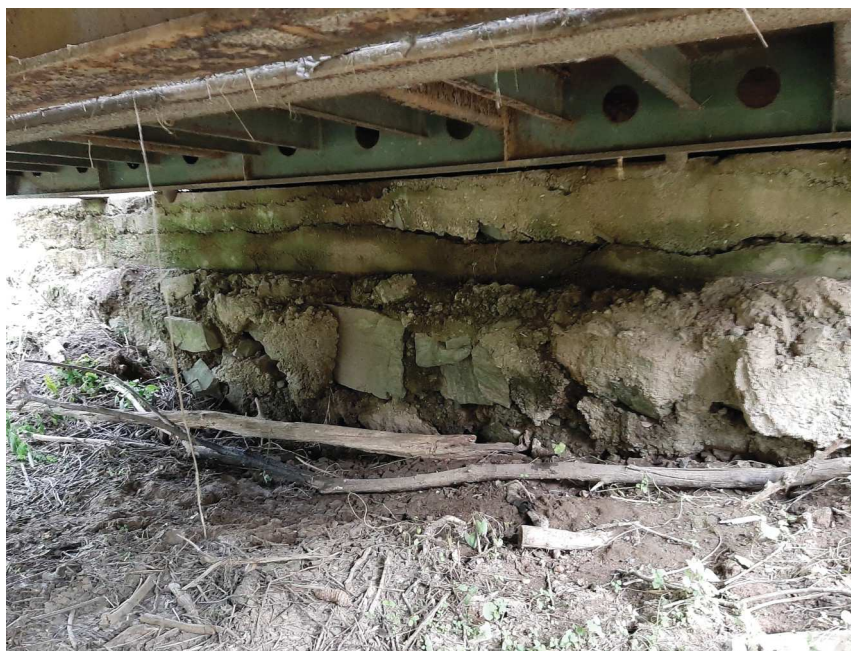
Obrázek 3 – pohled na opěru 2

Spodní stavba je tvořena dvěma monolitickými opěrami, kde opěra 1 nevykazuje známky zjevného porušení. Situace je jiná u opěry 2 ve směru na obec Sedliště, která byla nekvalitně vyhotovena. Opěra je vyhotovena ze směsi kamenů a betonu s neprobetonovanými hnízdy, četnými kavernami a svislými trhlinami v betonových částech opěry.

Zatížitelnost stávajícího mostu je určena v závislosti na TP 90, které detailně popisuje typ provizoria a jeho zatížení. Zatížitelnost dle výše zmíněného TP může zůstat zachována, avšak za předpokladu, že dojde k opravě opěry 2 (směrem k obci Sedliště) - provézt její obetonování, aby nedocházelo k jejímu dalšímu porušení rozpadem v jednotlivých částech a zvětšováním trhlin a kaveren. Nová obetonávka bude vyztužena a spřažena se stávající opěrou pomocí vlepané výztuže. Rozsah vlepení výztuže nelze předem určit, je nutno jej stanovit vzhledem ke stavu opěry přímo na místě během rekonstrukce.

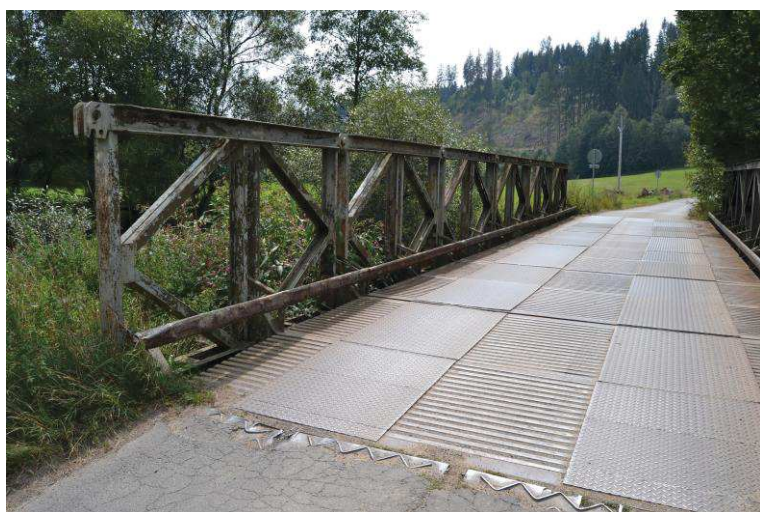
Levý hlavní nosník, vzrostlá vegetace u opěr, trhliny a odlamování živíc u rampovníků

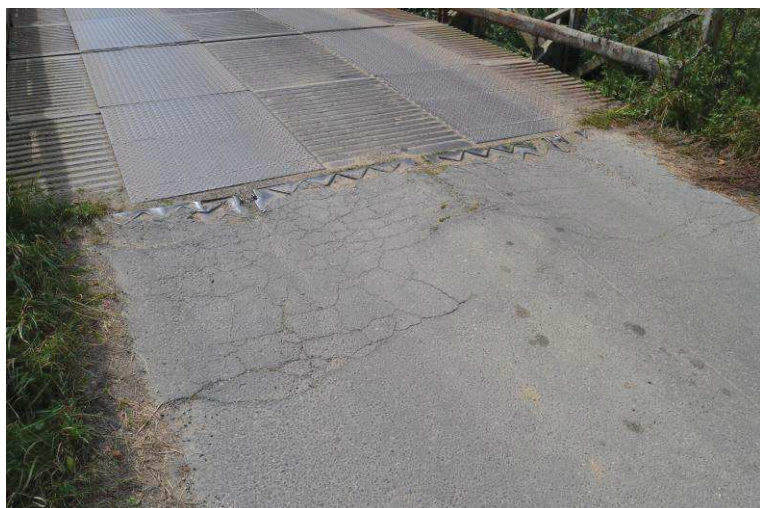
Mozaikové trhliny na vozovce u rampovníků

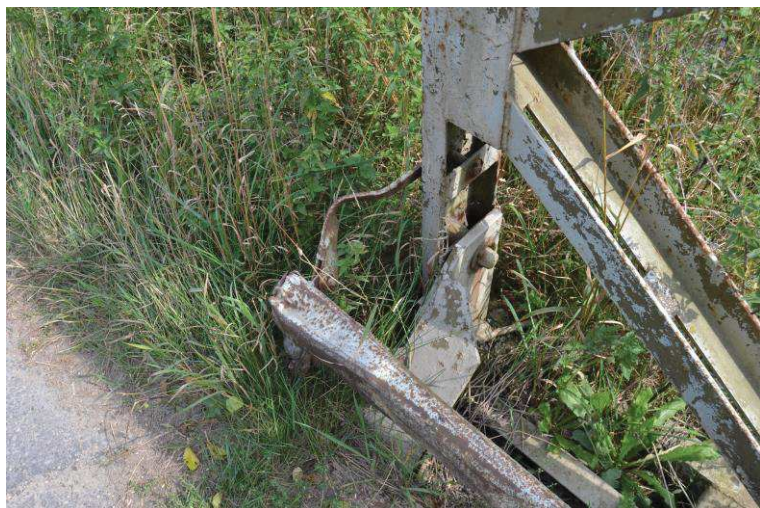
Deformace krajního táhla obručníku vlevo u OP1

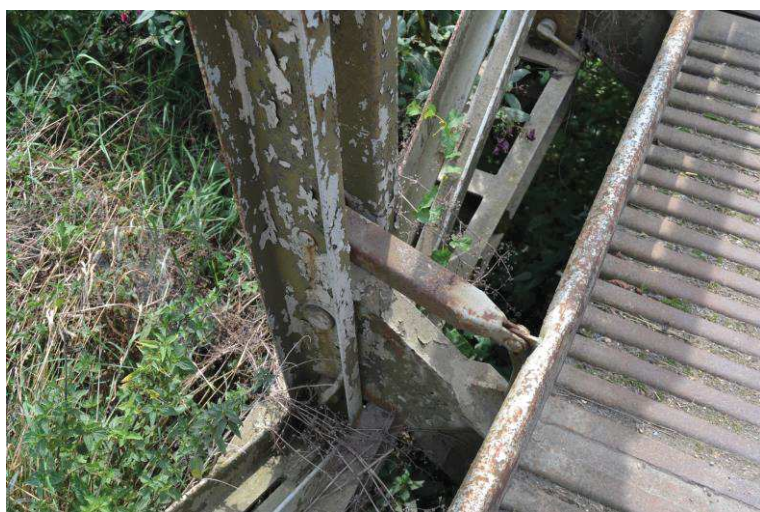
Táhlo obručníku, plošná koroze prvků, zanesená mostovka

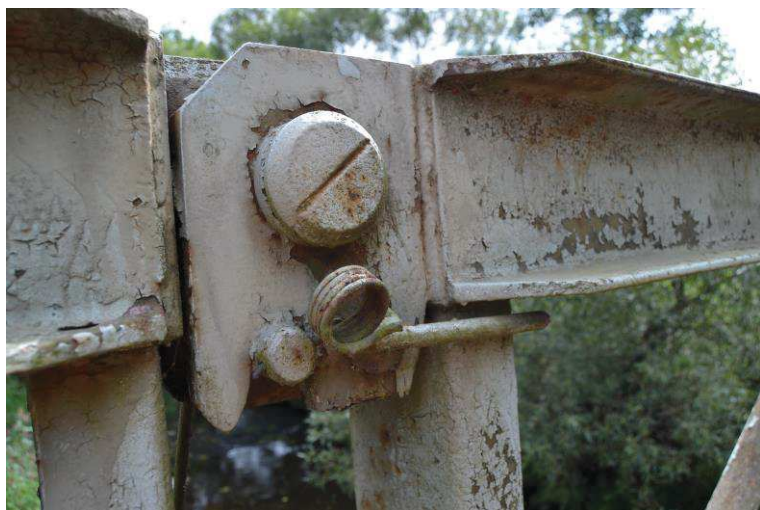
Čepový spoj horní pásnice hlavního nosníku vpravo, zbytky PKO

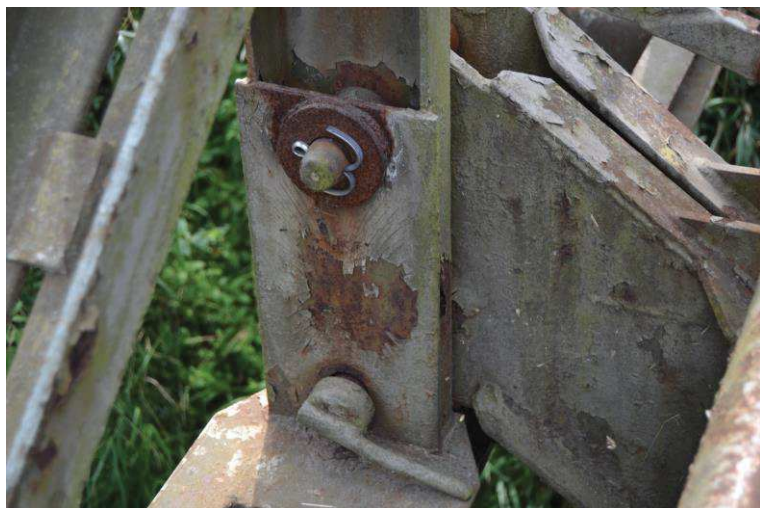
Přivařená podložka, nová závlačka čepu, PKO za hranicí životnosti

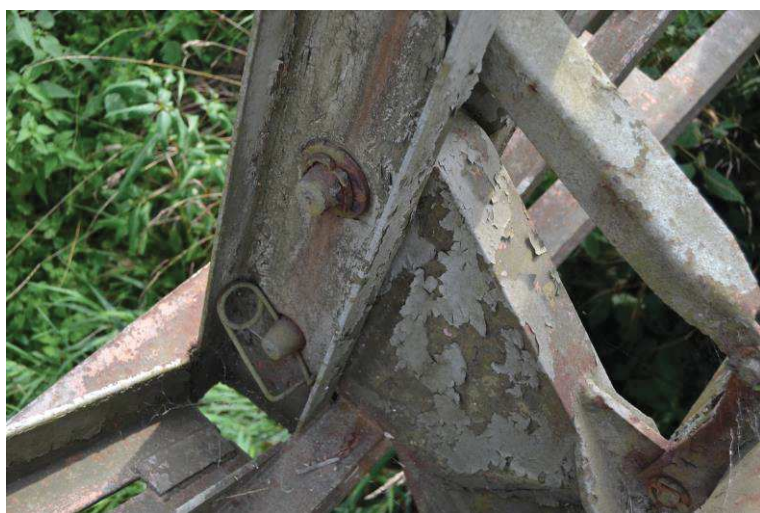
Původní závlačky na čepových spojích HN

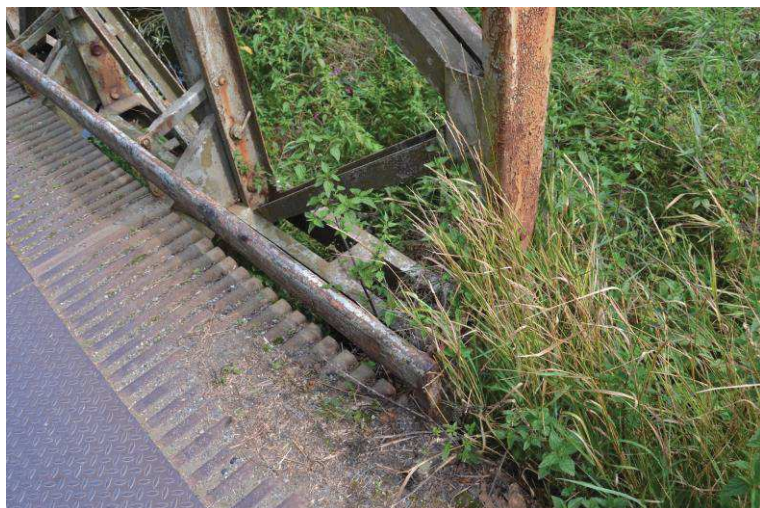
Koroze HN, obrubníků, zanesená mostovka, vegetace na koncích mostu

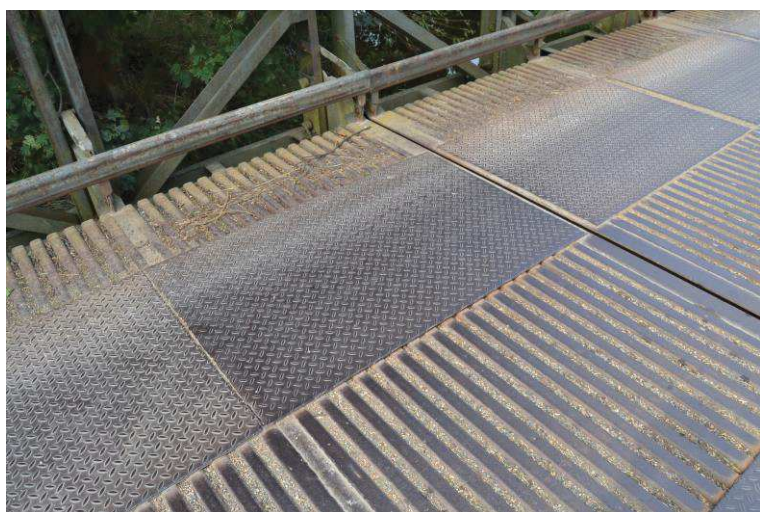
Doplňný plech na mostovce v místě pojezdu vozidel (v místě jízdních stop)

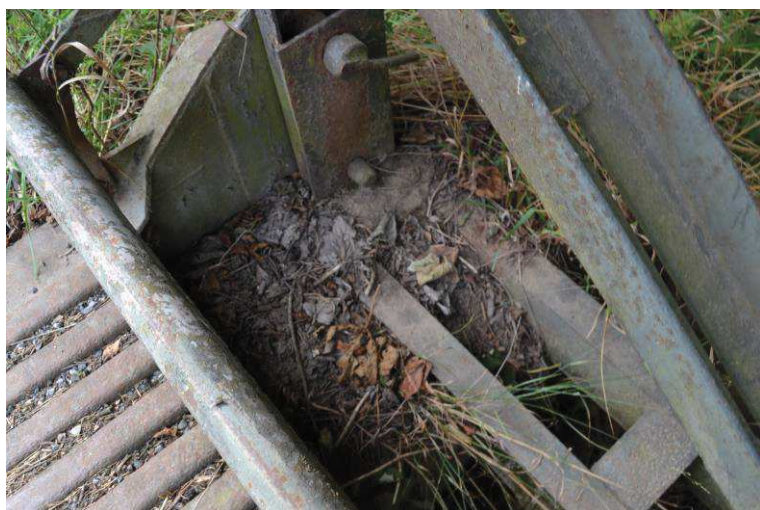
Zanesený úložný práh a zanesený konec NK v místě uložení

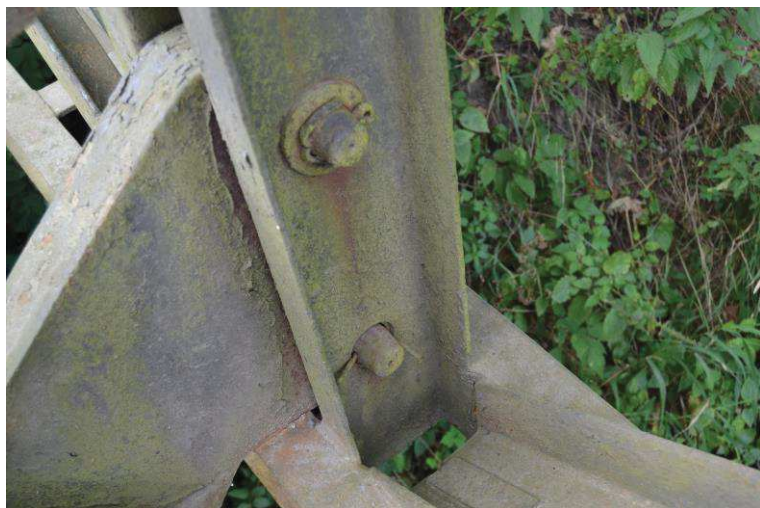
Hřebík místo závlačky na 4. dílci vrpavo

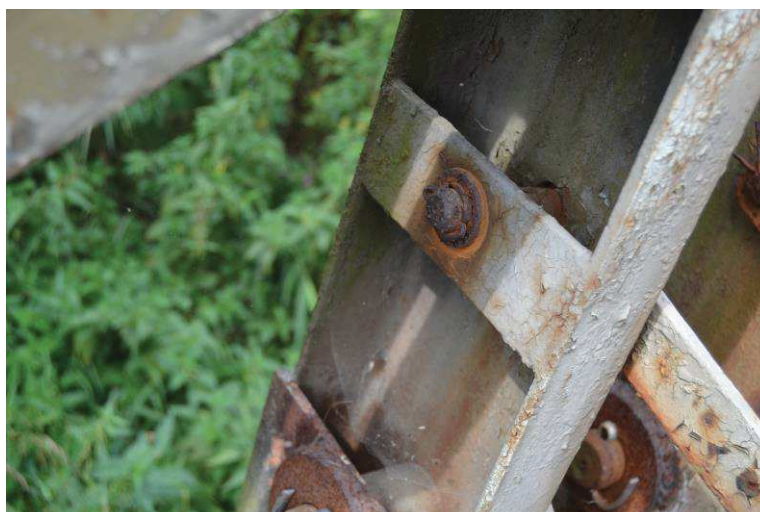
Koroze podložek a závlaček

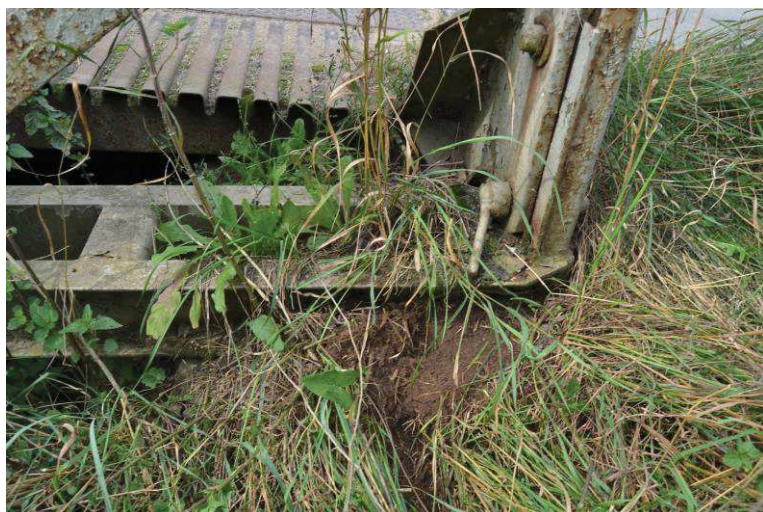
Zanesený práh v uložení, koroze HN

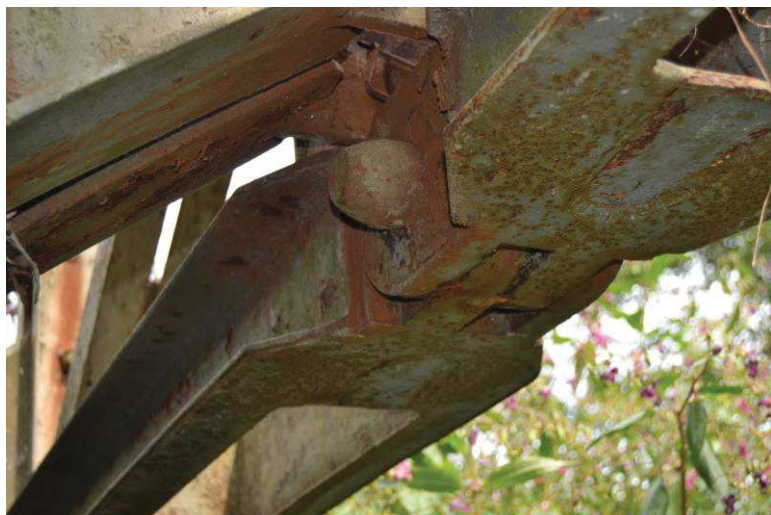
Chybějící závlačka čepového spoje hlavního nosníku na 2. dílci vlevo

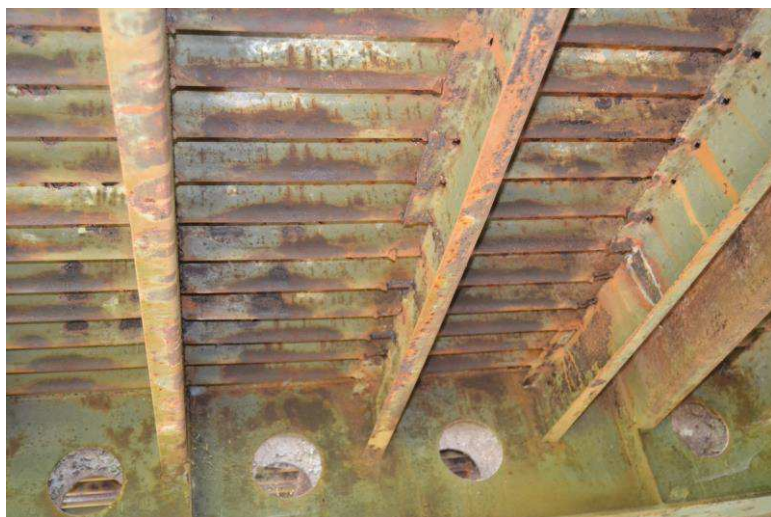
Podélníky jsou ve špatném stavu, jejich horní pásnice místy zcela chybí, jsou odděleny od mostovky. Detail bodového svaru podélníku a mostovky je únavově nevhodný, již po relativně nízkém počtu cyklů může dojít k únavovému porušení. Jedná o detail s velmi malou životností, který není uveden v ČSN EN 1993-1-9. Nicméně v nejlepším případě lze předpokládat kategorii 36. Pokud tedy uvažujeme napětí o velikosti  $\Delta\sigma = 403 \text{ MPa}$ , pak pro posouzení únavové pevnosti platí vztah  $\Delta\sigma_R^m N_R = \Delta\sigma_C^m 2 \times 10^6$ . Pak lze stanovit  $N_R = 1\,310$  cyklů, po kterých dojde k únavovému porušení. Po porušení těchto svarů dochází ke ztrátě příčné a torzní stability podélníku a ten se může volně deformovat, čímž dochází ke zvýšení napětí na podélníku.

Podélnický: Plošná koroze podélníků, na několika místech jsou původní podélníky odstraněny a nahrazeny válcovanými profily U. Trhliny ve svarech mezi podélníky a mostovkovým plechem v místě jízdních stop, na některých podélnících chybí celá horní pásnice.

Podhled mostu – koroze mostovkového plechu, chybějící pásnice podélníků, odtržené svary mezi podélníky a mostovkou

- Stávající podélníky budou pod jízdními stopami vyměněny za nové, z válcovaných profilů min. U160 (případně mohou být stávající ponechány a nové osazeny vedle nich). Vyměněny budou podélníky 3, 4, 5, 10, 11, 12.
- Svar podélníků k příčnícům bude proveden dookola koutovým svarem min  $a=4$  mm, případně tupým svarem.
- Na mostovce budou doplněny slízkové plechy i doprostřed, mezi stávající plechy (dochází k pojezdu vozidel po původním poškozeném profilovaném plechu mostovky).
- Aby se zabránilo nadměrnému dynamickému namáhání konstrukce, je nutné upravit nájezdy na most tak, aby zde nebyly výškové nerovnosti (upadlé rampovníky).

- Zařadit most do evidence, přidělit a osadit evidenční číslo.
- Pokud bude most nadále provozován, doporučujeme nahradit původní podélníky pod jízdními stopami vozidel válcovanými profilu U, stejně jako nahradit ty podélníky, které jsou poškozeny (chybí kusy horní pásnice).
- Opravit všechny porušené bodové svary připojující podélník a mostovkový plech.
- Provést celkovou diagnostiku konstrukce a provést opravy dle jejích závěrů.
- Vozidla na mostě nedodrží stanovené omezení rychlosti. Pro zamezení dynamických rázů vzniklých provozem doporučuji zvážit osazení např. zpomalovacích prahů na předpolích mostu (v dostatečné vzdálenosti od mostu).

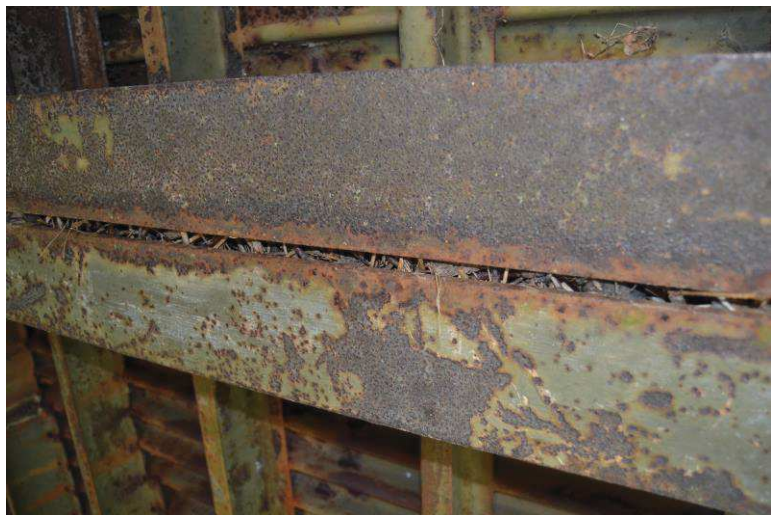
Nánosy (propadlé znečištění) mezi jednotlivými díly konstrukce (mezi příčnicí)

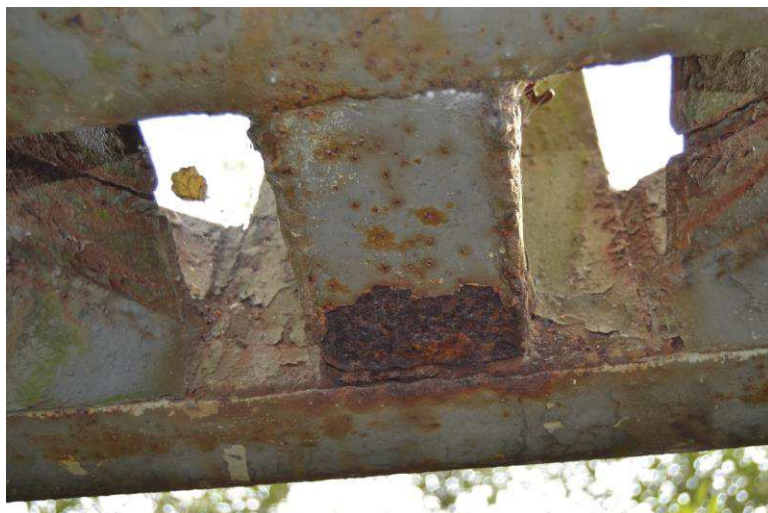
Koroze výztuh hlavního nosníku

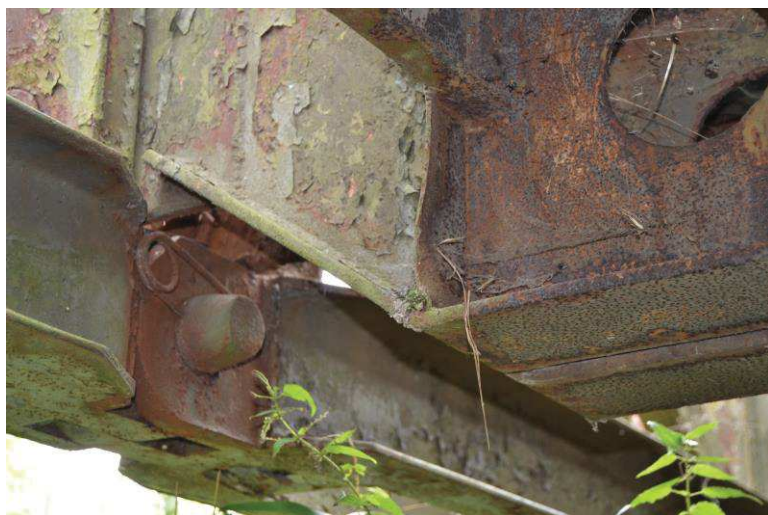
Pohled na čepový spoj HN, napojení příčnicku, koroze, lokální mechanická deformace výztuhy

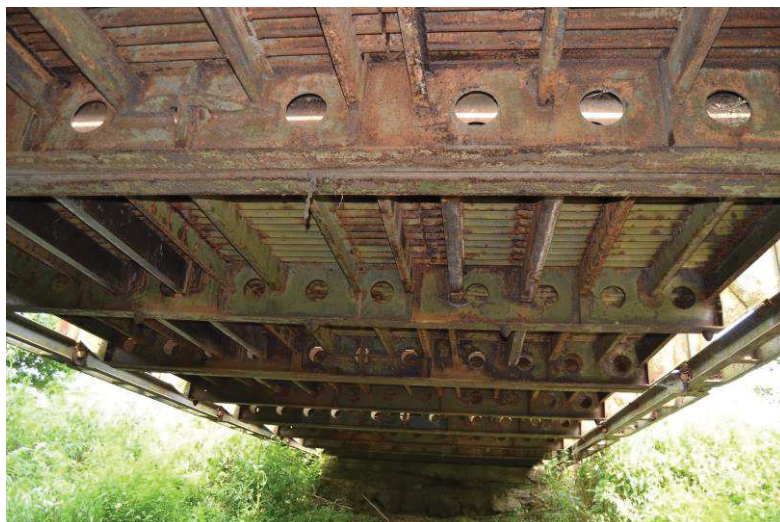
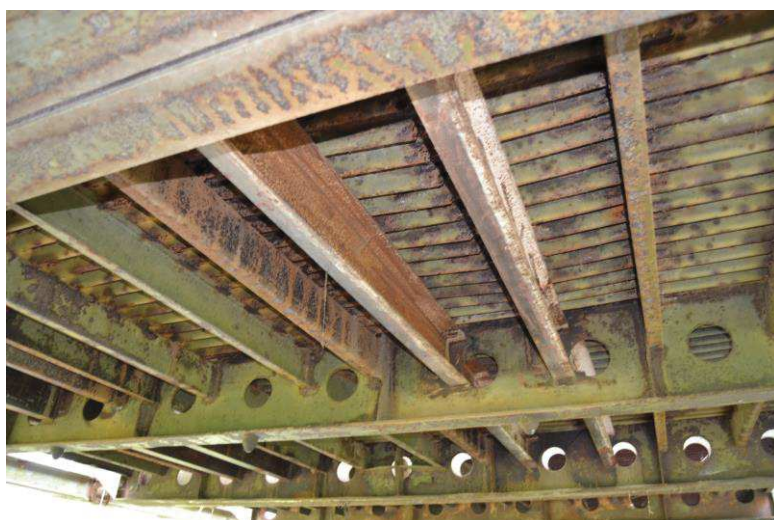
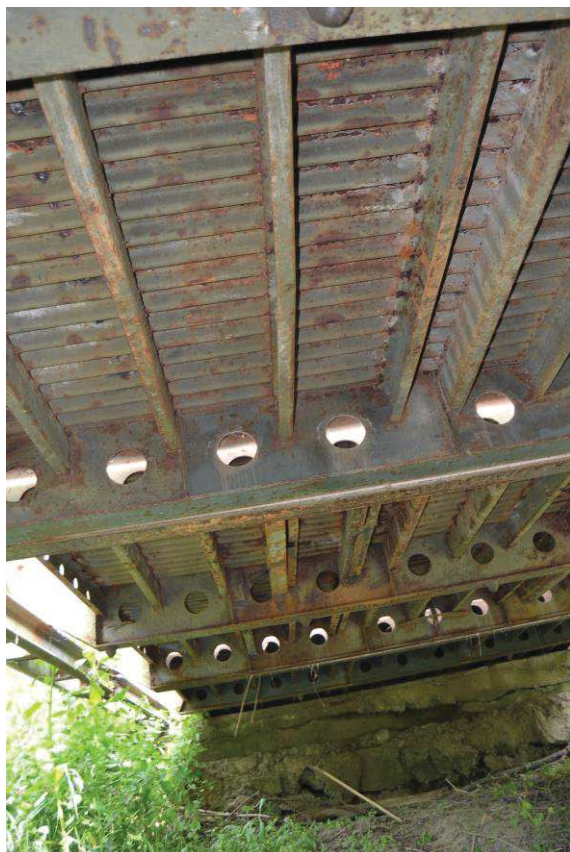
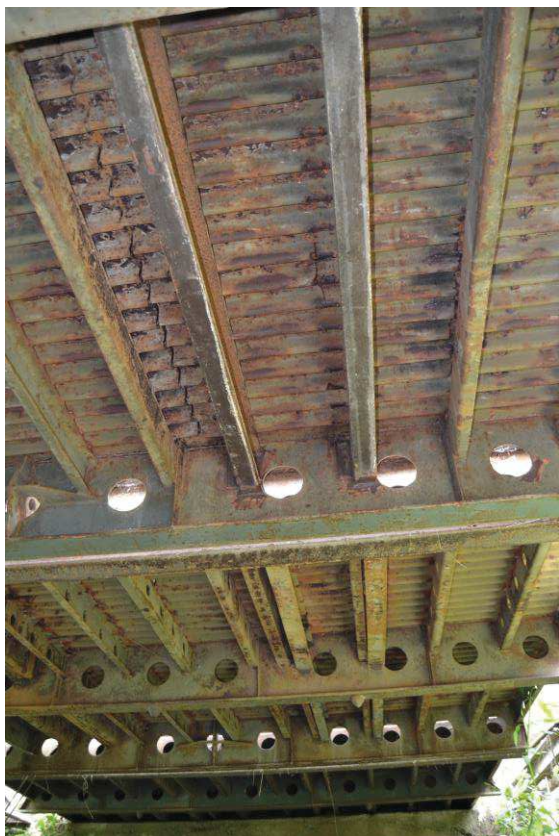
Podhled NK, některé podélníky nahrazeny nebo doplněny válcovanými profily

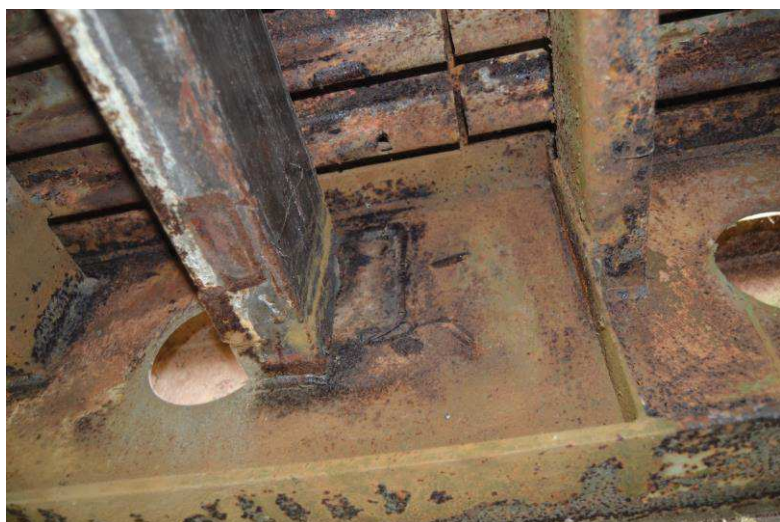
Odpálený původní podélník, nahrazen válcovaným profilem

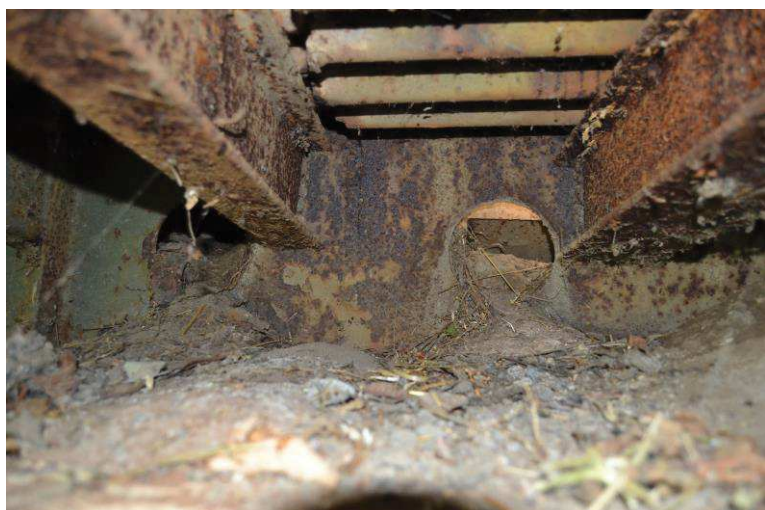
Koncový příčník u OP2, koroze, nánosy na úložném prahu

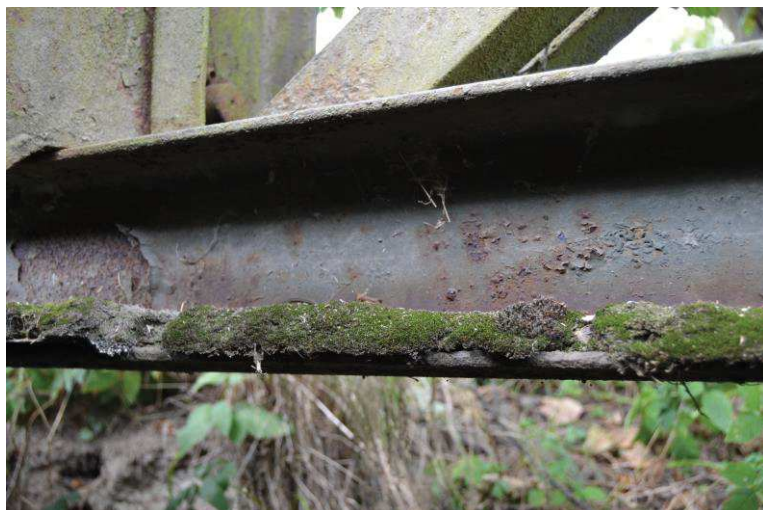
Mech na dolním pasu HN

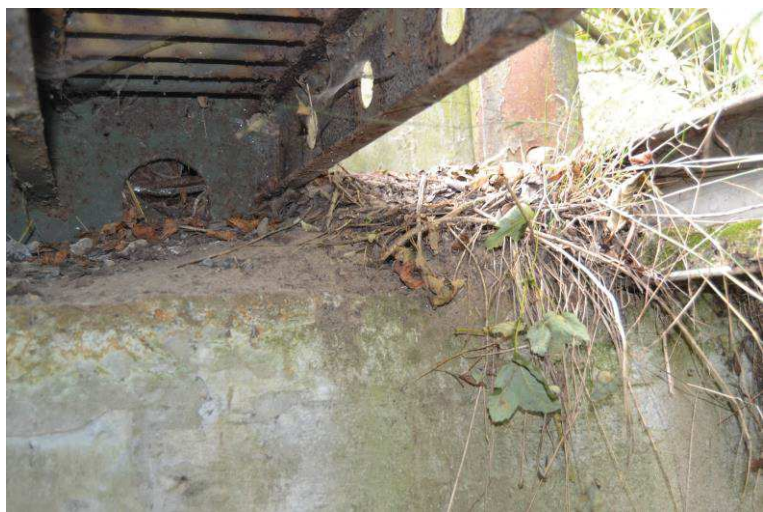
Nánosy na úložném prahu, vegetace

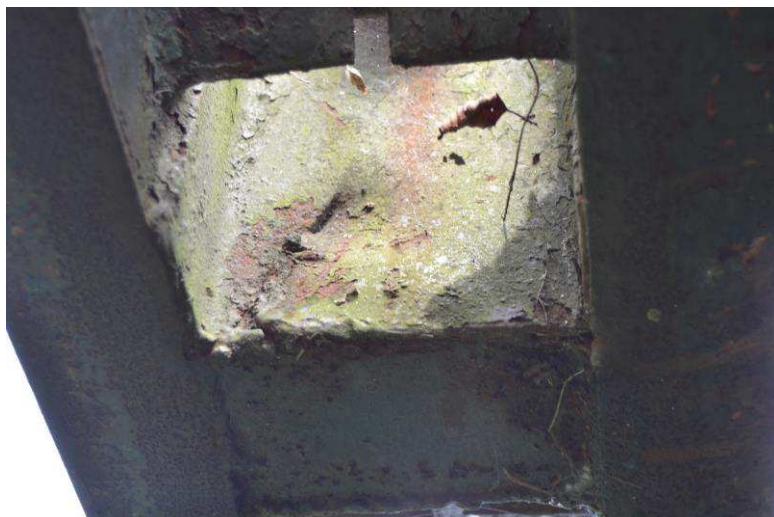
Poškození výztuhy DP hlav. nosníku na 2. dílci vpravo

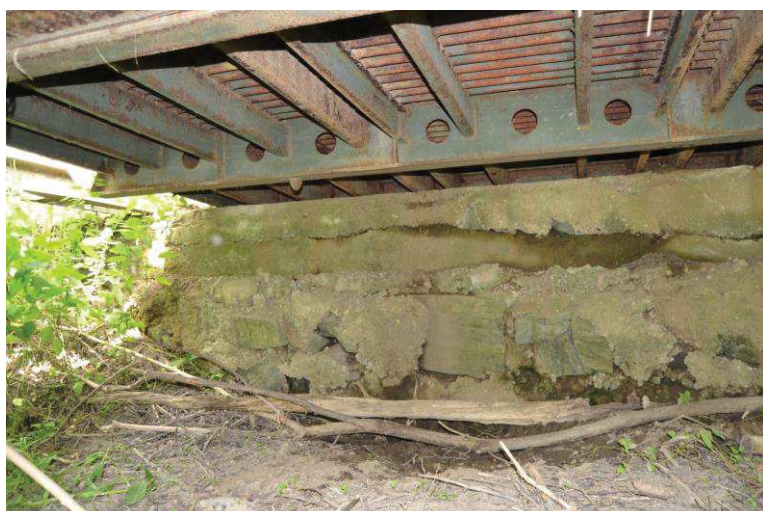
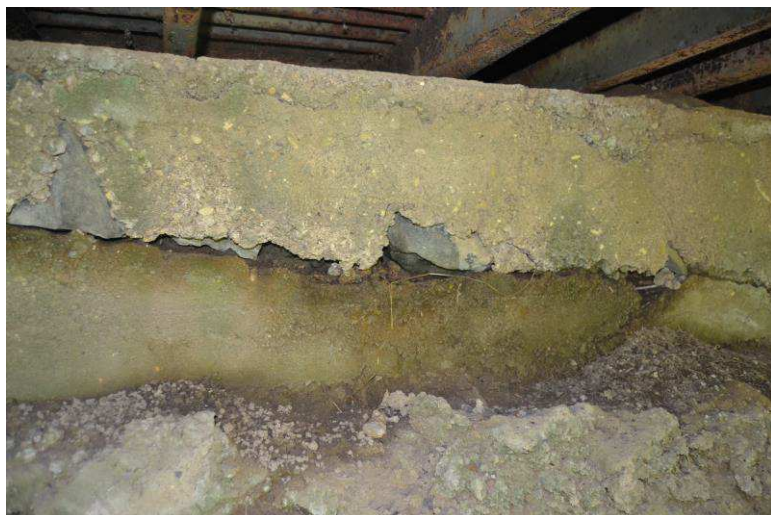
Pohled na OP1, nekvalitní, kameny s betonem, zvodnělé pracovní spáry, kaverny
