# **Most 34711-4**

Most přes potok ve Skuhrově

## **HLAVNÍ PROHLÍDKA**

Datum provedení prohlídky: 8.10.2018

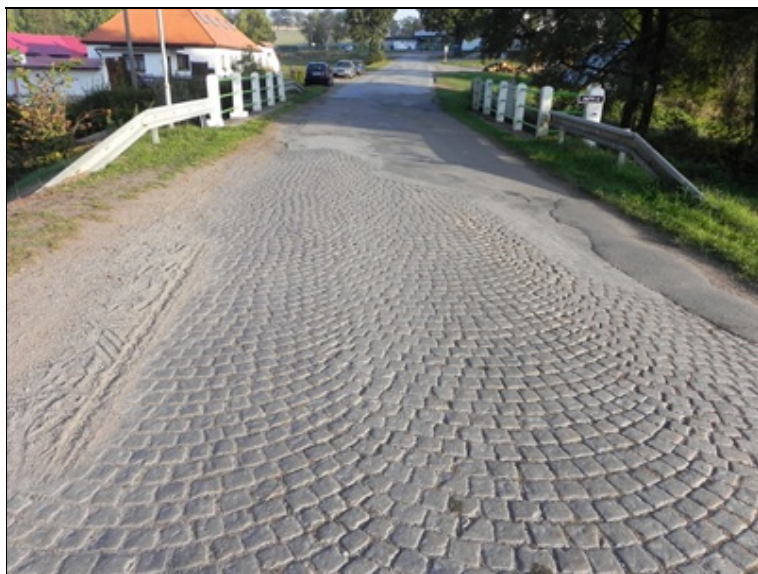
Pohled ve směru staničení

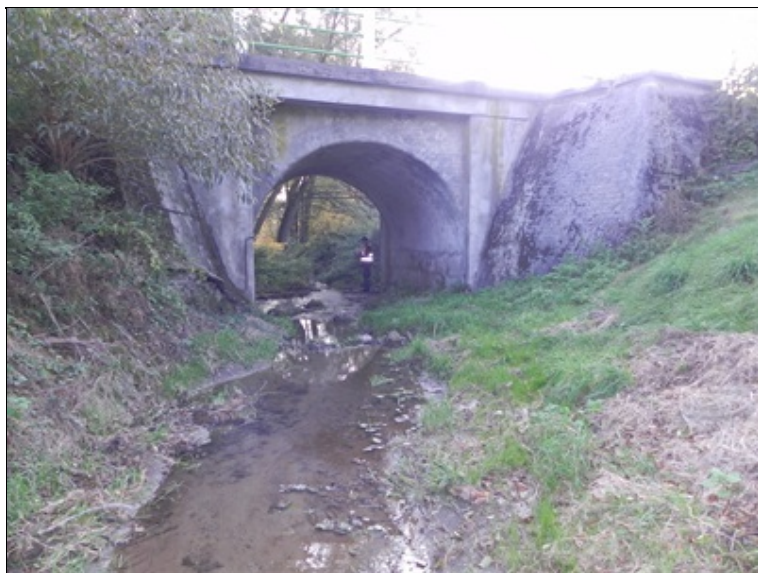
Celkový pohled levá strana - NAS

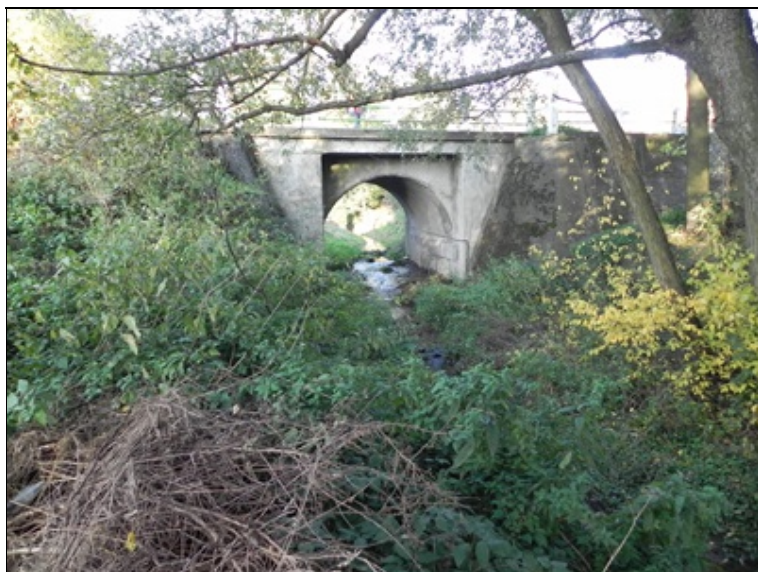
Celkový pohled pravá strana - POS

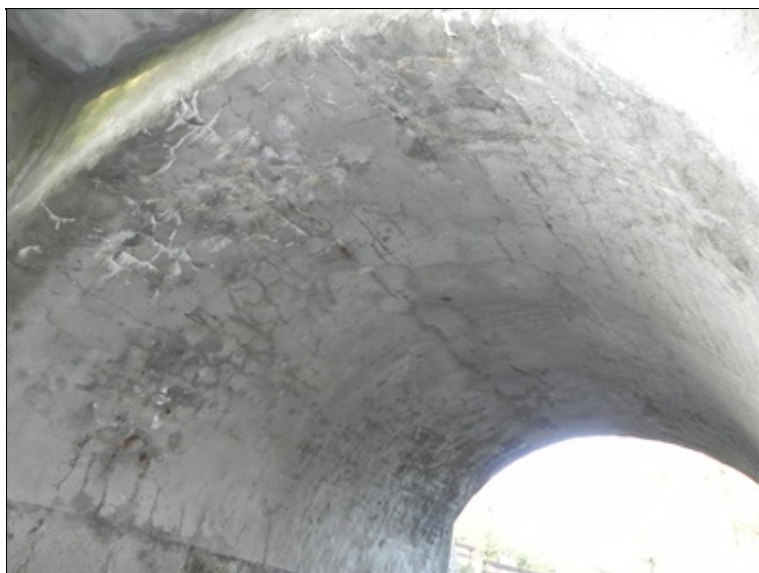
Podhled na nosnou konstrukci

Na pohledu nosné konstrukce jsou viditelné stopy promáčení, výluhy, výkvěty a všesměrné trhliny v omítce, nejvíce na krajích NAS a POS.

[2]	2.1	Nosná konstrukce	Odstranit torkretovou omítku z konstrukce, provést diagnostický průzkum, jehož cílem bude získání parametrů pro statický výpočet zatížitelnosti a bude příp. sloužit jako podklad pro projektovou dokumentaci opravy mostu.
[3]	4.7	Cizí zařízení na mostě	Vyzvat správce vedení (kabelu připevněného k opěře) k jeho odstranění.

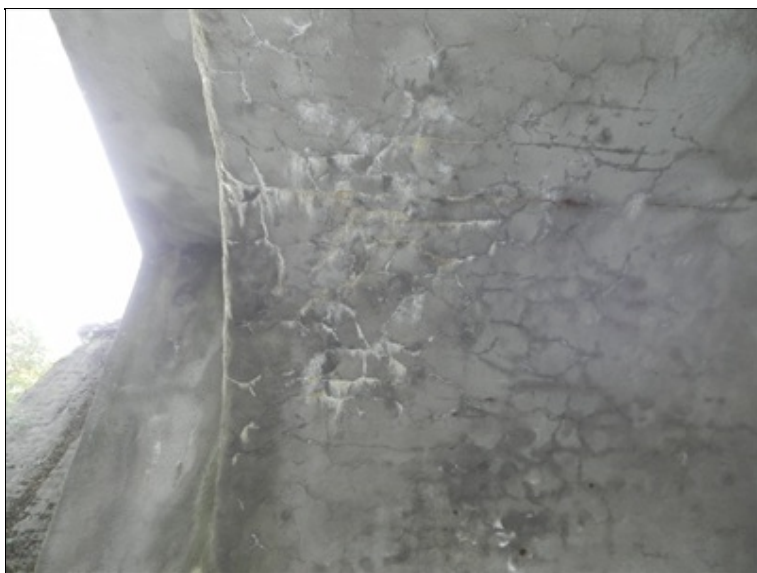
DSCN7013-resize.JPG

### 2.1 Nosná konstrukce

Na pohledu nosné konstrukce jsou viditelné stopy promáčení, výluhy, výkvěty a všesměrné trhliny v omítce, nejvíce na krajích NAS a POS.

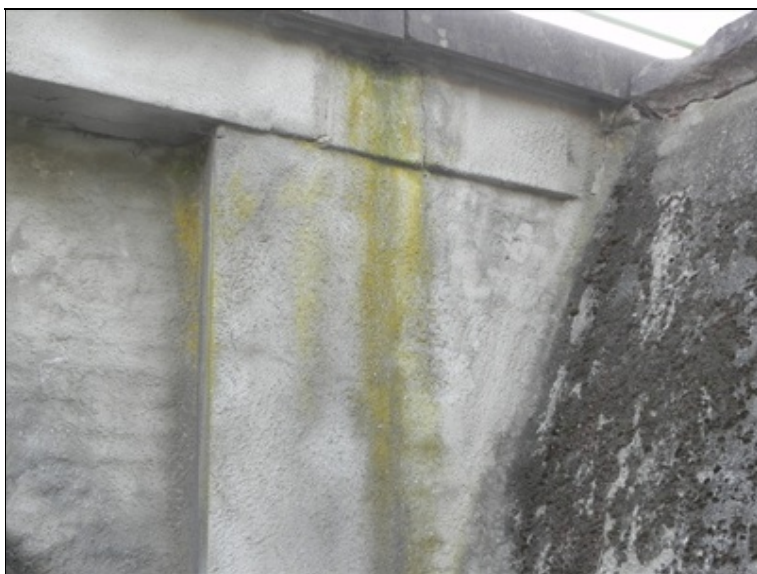
DSCN7019-resize.JPG

### 1.2.4 Křídlo

V místě dilatací říms začíná svislá trhlinka a pokračuje dolů (všemi křídly).

[4]	1.2	Mostní podpěry a křídla	Opravit spárování zdiva opěr a zřídit ochranný práh.
[5]	1.2.4	Křídlo	Opravit spárování zdiva křídel.
[6]	3.1	Vozovka	Zpevnit krajnice.
[7]	3.3.1	Římsa	Očištění říms včetně svislých ploch. Dilatační spáry říms přetěsnit trvale pružným tmelem.
[8]	3.3.1	Římsa	Zapravit ulomené části rohů říms.
