# **Most 13111-1**

Most přes Trojanský potok za obcí Hlávkov

## **HLAVNÍ PROHLÍDKA**

**Objekt: Most ev.č. 13111-1 (Most přes Trojanský potok za obcí Hlávkov)**

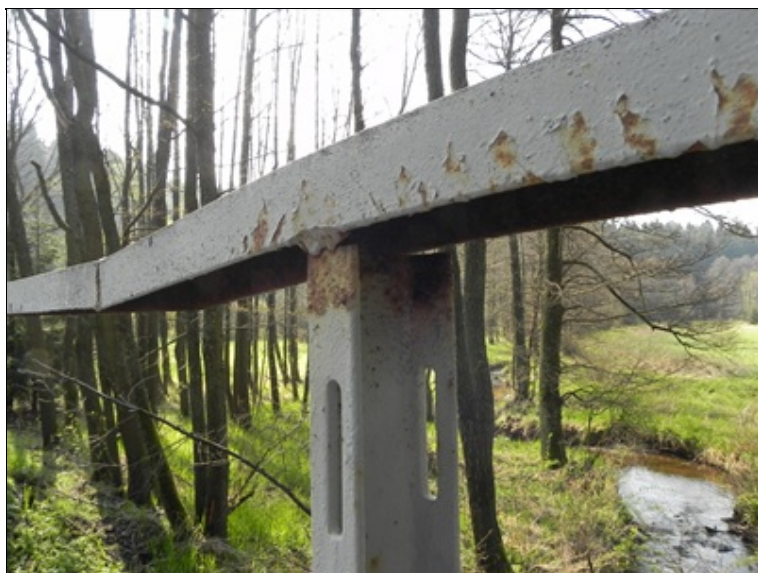
DSCN4500-resize.JPG

- [4.1] 4.2 Zábradlí Konstrukce zábradlí na obou stranách mostu nevyhovuje z hlediska ČSN. Ocelová zábradlí má bodovou korozi. Horní madlo odrezlé od sloupku.
- [4.2] 4.6 Území pod mostem a přístupové cesty Základní dna pod mostem není pod naplaveninami a vegetací patrná.
- [4.3] 4.7 Cizí zařízení na mostě Cizí zařízení neovlivňuje stav mostu.

#### 4.2 Zábradlí

Konstrukce zábradlí na obou stranách mostu nevyhovuje z hlediska ČSN. Ocelová zábradlí má bodovou korozi. Horní madlo odrezlé od sloupku.

| [10] | 4.2 | Zábradlí | Při opravě říms osadit nový normový zádržný systém vyhovující současné ČSN. |

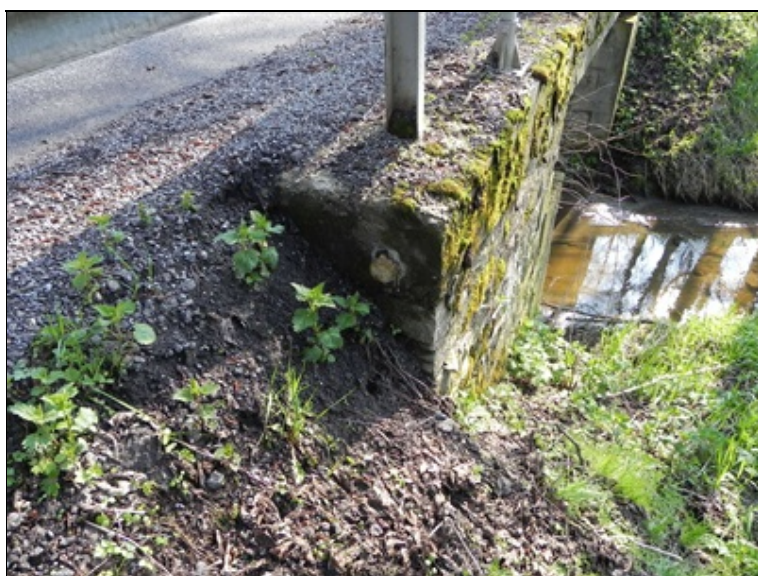
DSCN4506-resize.JPG

#### 3.3.1 Římsa

Na obou stranách mají mostní římsy olámané hrany s uchycenými mechy. Na obou stranách mostu je patrný průsak pod římsou. Levá mostní římsa má hloubkově degradovaný spodní povrch.

| [9] | 3.3.1 | Římsa | Očištění říms včetně svislých ploch, opravy narušené římsy, vytvoření odrazného proužku. |

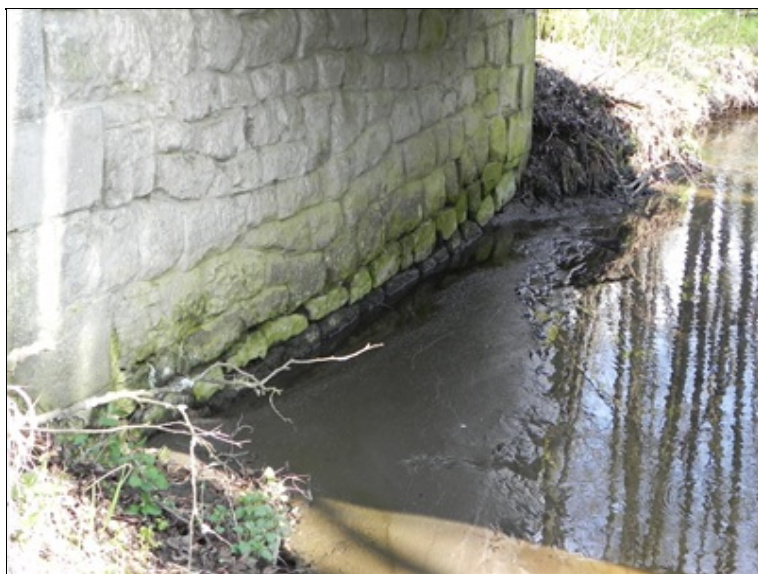
DSCN4517-resize.JPG

### 1.2 Mostní podpěry a křídla

Vypadaná spárová hmota zdiva opěr v dolní části (paty opěr).

| [5] | 1.2 | Mostní podpěry a křídla | Zřídit patní ochranný betonový práh. |
| [6] | 1.2 | Mostní podpěry a křídla | Opravit spárování zdiva opěr a křídel. |

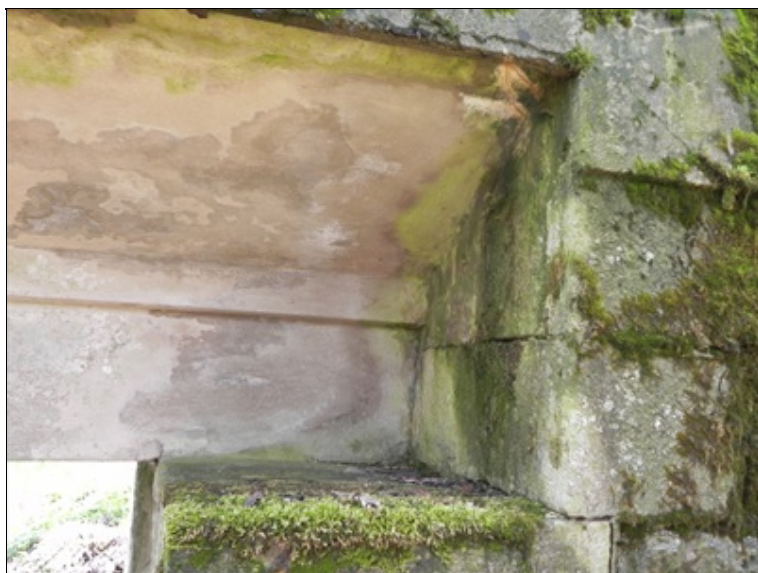
DSCN4526-resize.JPG

### 1.2.3 Úložný práh

Na povrchu úložných prahů jsou nečistoty s uchylenou vegetací. Na krajích dochází k rozpadu úložného prahu.

| [7] | 1.2.3 | Úložný práh | Očistit úložné prahy. |

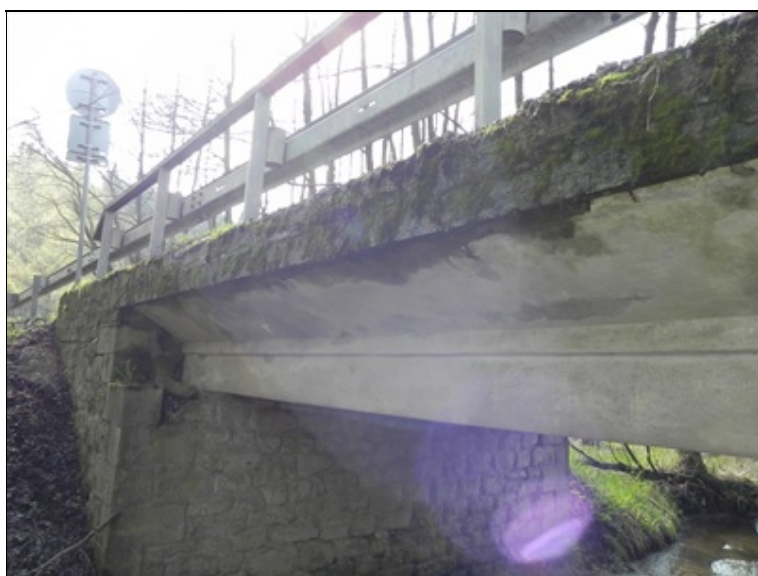
DSCN4529-resize.JPG

### 3.3.1 Římsa

Na obou stranách mají mostní římsy olámané hrany s uchycenými mechy. Na obou stranách mostu je patrný průsak pod římsou. Levá mostní římsa má hloubkově degradovaný spodní povrch.

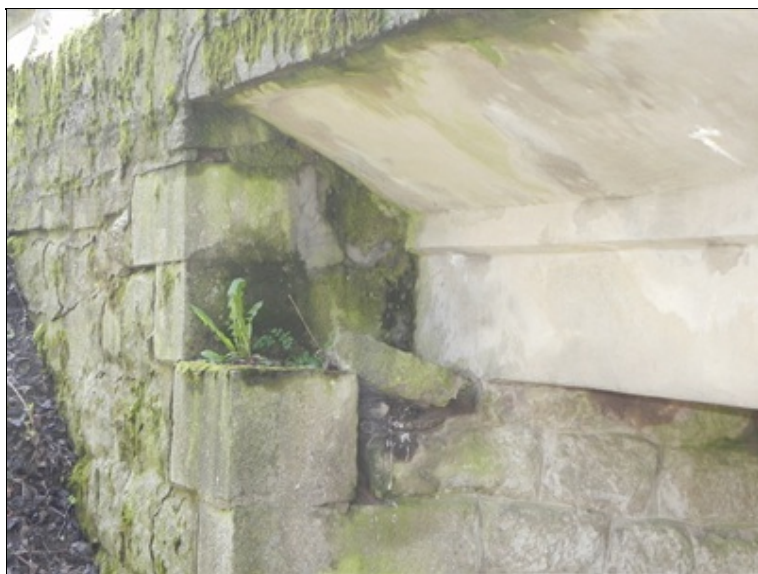
DSCN4530-resize.JPG

### 1.2.3 Úložný práh

Na povrchu úložných prahů jsou nečistoty s ucyhčenou vegetací. Na krajích dochází k rozpadu úložného prahu.

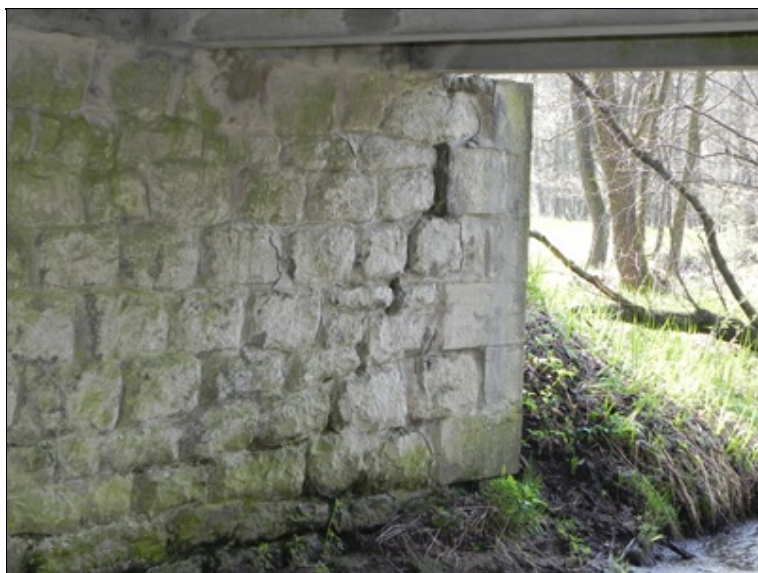
DSCN4531-resize.JPG

[1.1]	1.1	Základy mostních podpěr a křídel	Stav základů bez provedení sond nelze zjistit. Nebyly pozorovány závady způsobené poruchami základů.
[1.2]	1.2	Mostní podpěry a křídla	Narožní kamenné kvádry na návodní straně jsou odtrženy svislou trhlinou od opěr. Kamenné zdivo opěr má v patě místy vypadanou spárovou maltu, všesměrné trhliny ve spárách.  Vypadaná spárová hmota zdiva opěr v dolní části (paty opěr).
[1.3]	1.2.3	Úložný práh	Na povrchu úložných prahů jsou nečistoty s ucyhčenou vegetací. Na krajích dochází k rozpadu úložného prahu.

### 1.2 Mostní podpěry a křídla

Nárožní kamenné kvádry na návodní straně jsou odtrženy svislou trhlinou od opěr. Kamenné zdivo opěr má v patě místy vypadanou spárovou maltu, všesměrné trhliny ve spárách.

| [4] | 1.2 | Mostní podpěry a křídla | Provést diagnostiku spodní stavby. |

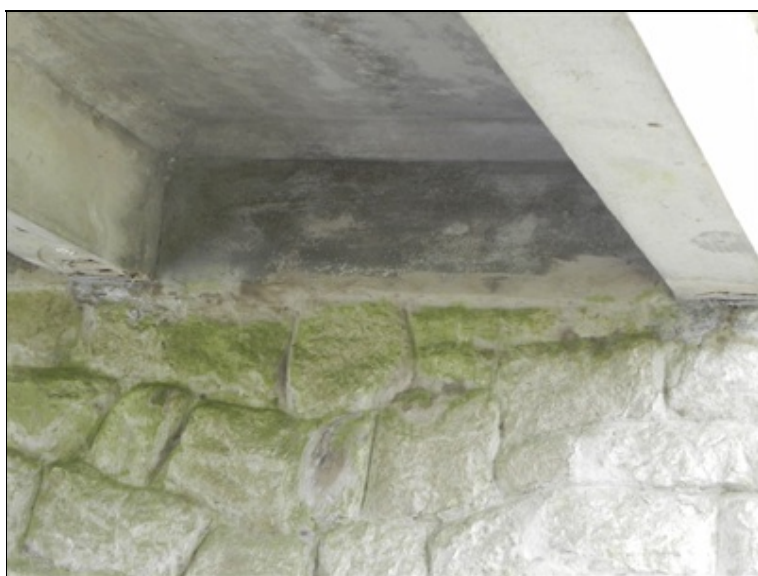
DSCN4535-resize.JPG

### 1.2.3 Úložný práh

Na povrchu úložných prahů jsou nečistoty s ucyhčenou vegetací. Na krajích dochází k rozpadu úložného prahu.

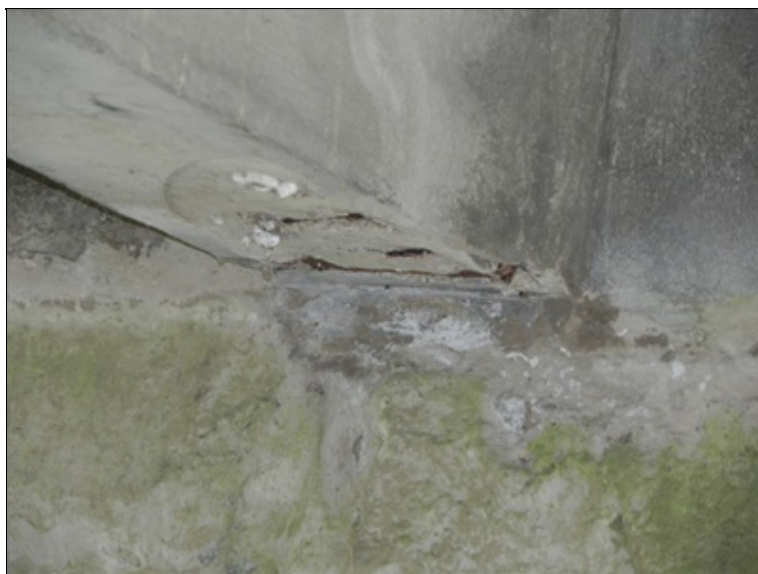
DSCN4536-resize.JPG

- [2.1] 2.1 Nosná konstrukce Na podhledu nosné konstrukce jsou zelené povlaky. Lokálně jsou na spodním povrchu nosné konstrukce odpadlé krycí vrstvy betonu s obnaženou výztuží, s prokopírovanými korodujícími třmínky - pata trámů u opěry 1. Lokální výspravy nefunkční.
- [2.2] 2.3 Mostní závěry Mostní závěry nejsou funkční, je patrný průsak do prostoru uložení nosné konstrukce.

### 2.1 Nosná konstrukce

Na podhledu nosné konstrukce jsou zelené povlaky. Lokálně jsou na spodním povrchu nosné konstrukce odpadlé krycí vrstvy betonu s obnaženou výztuží, s prokopírovanými korodujícími třmínky - pata trámů u opěry 1. Lokální výspravy nefunkční.

| [8] | 2.1 | Nosná konstrukce | Sanovat podhled nosné konstrukce |

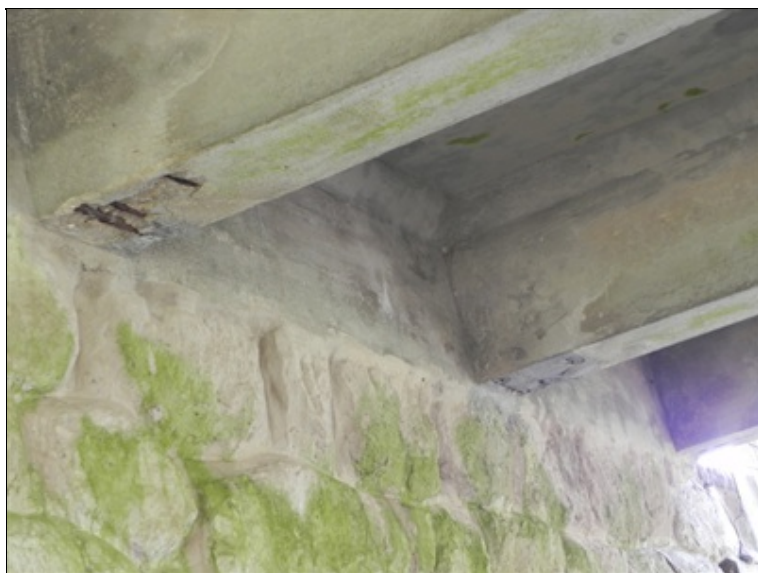
DSCN4538-resize.JPG

### 2.1 Nosná konstrukce

Na podhledu nosné konstrukce jsou zelené povlaky. Lokálně jsou na spodním povrchu nosné konstrukce odpadlé krycí vrstvy betonu s obnaženou výztuží, s prokopírovanými korodujícími třmínky - pata trámů u opěry 1. Lokální výspravy nefunkční.
