Most 36035-2

Most přes potok Domanínský v obci DOMANÍN

HLAVNÍ PROHLÍDKA

Datum provedení prohlídky: 23.8.2017

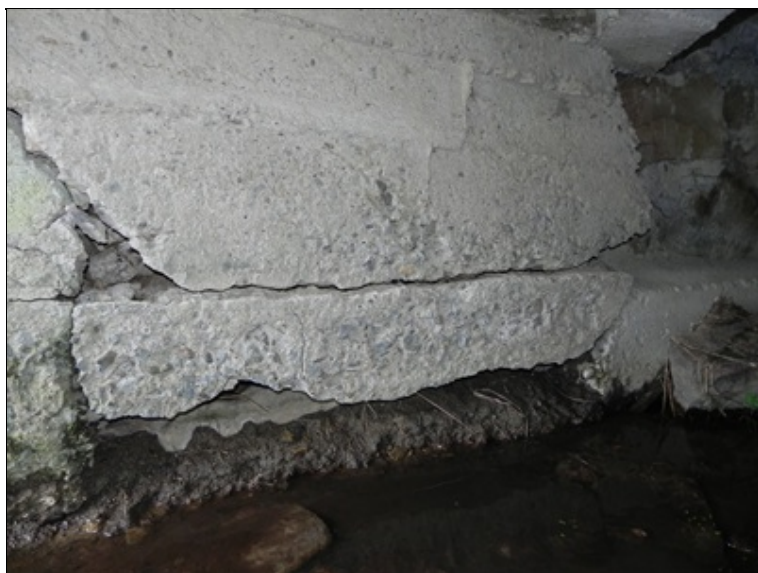
DSCN1087-resize.JPG

[1.2] 1.2 Mostní podpěry a křídla Na povrchu mostních opěr jsou svislé trhliny, vodorovné trhliny. Kamenné zdivo opěry 1 má místy uvolněné (vysunuté kameny). V místě rozšíření na NAS-PS jsou obě opěry podemleté. Chybí betonový ochranný patní práh.

Zdůvodu podemílání opěr, zatékání do NK a odkrytému nosníku byl stavební stav sřízen na V.

1.2 Mostní podpěry a křídla

Na povrchu mostních opěr jsou svislé trhliny, vodorovné trhliny. Kamenné zdivo opěry 1 má místy uvolněné (vysunuté kameny). V místě rozšíření na NAS-PS jsou obě opěry podemleté. Chybí botonový ochranný patní práh.

[4]	1.2	Mostní podpěry a křídla	Opravit paty opěr a zřítit patní ochranný betonový práh
[5]	1.2	Mostní podpěry a křídla	Opravit spárování zdiva opěr a křídel.
[6]	2.1	Nosná konstrukce	Sanovat podhled nosné konstrukce
[7]	4.2	Zábradlí	Odstranit ostré hrany na zábradlí. V místě poškození obnovit PKO.

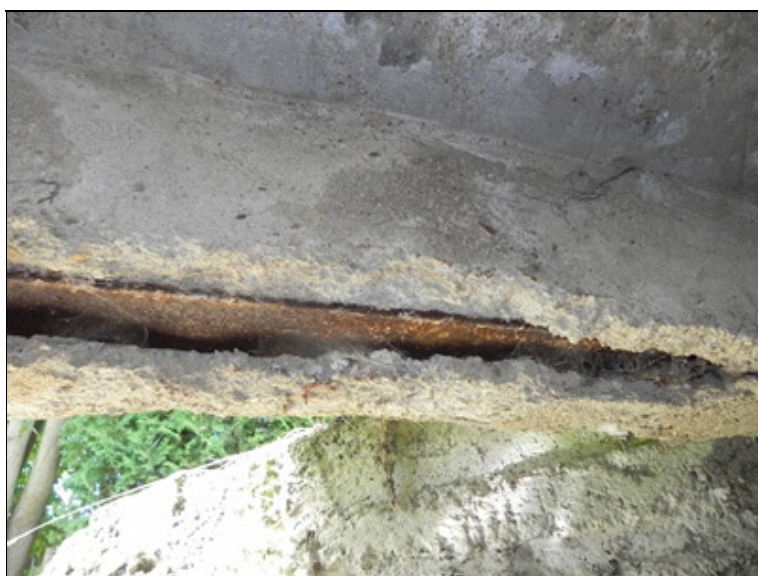
DSCN1096-resize.JPG

[2.1] 2.1 Nosná konstrukce Na spodním povrchu nosné konstrukce (PS) jsou odpadlé krycí vrstvy betonu s obnaženou výztuží, s prokopírovanými třmínky, dochází přitom ke korozi výztuže.

2.1 Nosná konstrukce

Na spodním povrchu nosné konstrukce (PS) jsou odpadlé krycí vrstvy betonu s obnaženou výztuží, s prokopírovanými třmínky, dochází přitom ke korozi výztuže.
