ZÁVĚREČNÁ ZPRÁVA

Diagnostický průzkum mostu ev. č. 13417-4 Počátky

Počet vyhotovení:	4
V Brně:	15. 04. 2019	Vyhotovení číslo:	0

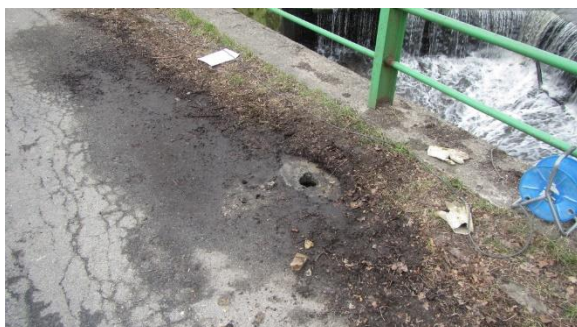
Foto 4.1.1

pozn.: v sondě nebyla nalezena hydroizolace

Detailní pohled na provedené místo sondy do skladby mostního svršku (sonda SV1) s měřením mocností jednotlivých vrstev skladby vozovky včetně

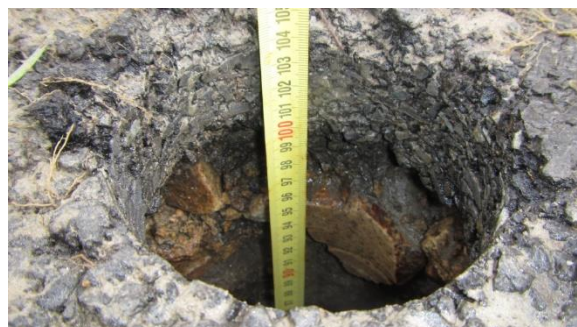
Foto 4.1.2

Detailní pohled do provedené sondy do skladby mostního svršku (sonda SV1) s měřením celkové tloušťky od spodního líce NK po horní povrch vozovky

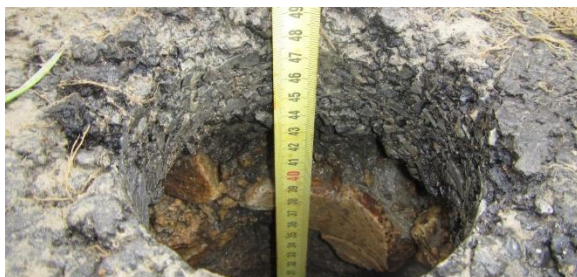
Foto 4.1.3

Detailní pohled do provedené sondy do skladby mostního svršku (sonda SV1) s měřením celkové tloušťky od horního líce betonové mazaniny po horní povrch vozovky

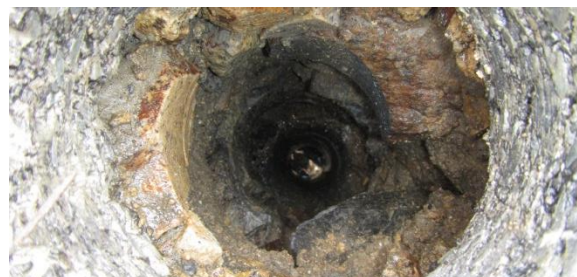
Foto 4.1.4

Pohled do horní části provedené sondy s viditelnou skladbou vozovky tvořenou nekvalitním asfaltobetonem a hrubého štěrkového lože

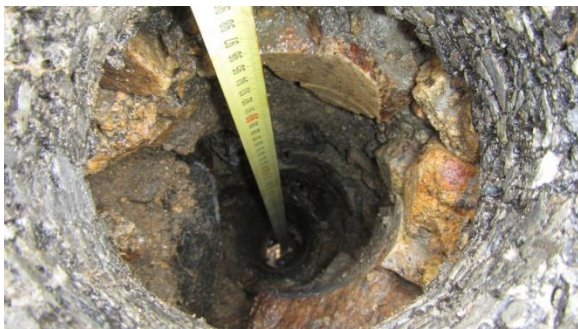
Foto 4.1.5

Pohled do horní části provedené sondy s viditelnou skladbou vozovky tvořenou nekvalitním asfaltobetonem a hrubého štěrkového lože

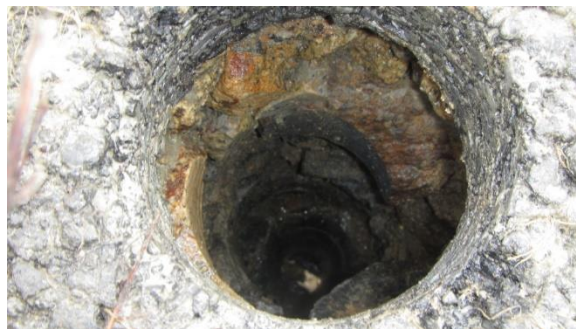
Foto 4.1.6

Pohled do horní části provedené sondy s viditelnou skladbou vozovky tvořenou nekvalitním asfaltobetonem a hrubého štěrkového lože

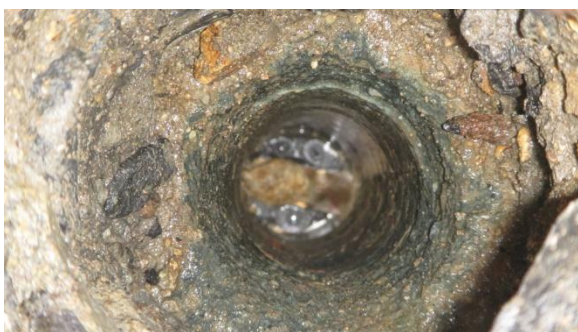
Foto 4.1.7

Pohled do provedené sondy se zaostřením pohledu do částí sondy s nosnou konstrukcí (sonda provedena na rozhraní MZD nosníku s dobetonávkou mezi nosníky), sonda ukončena na výztuži, průvrt dokončen vidiovým vrtákem

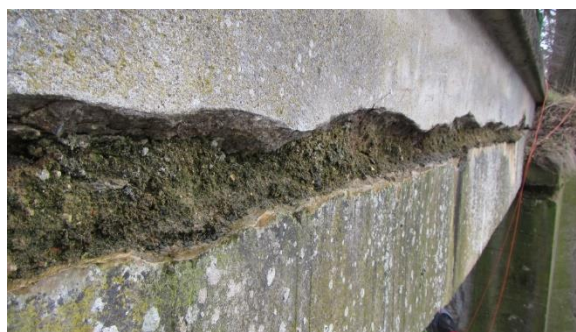
Foto 4.1.8

Pohled z bočního líce na přechod mezi horní hranou nosné konstrukce a římsou s odlupující se povrchovou vrstvou římsy a výrazně zdegradovaným povrchem dobetonávky

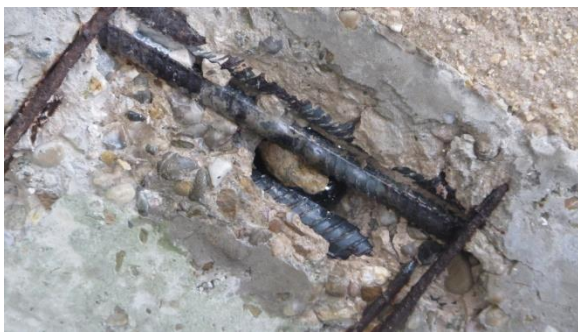
Foto 4.1.7

Pohled ze spodního líce na nosnou konstrukci v místě provedení sondy skladbou vozovky včetně průvrtu nosnou konstrukcí vidiovým vrtákem Ø25 mm

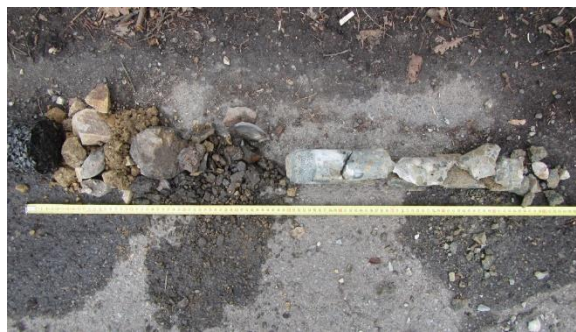
Foto 4.1.8

Skladba vozovky po vyjmutí všech návrtů z provedené sondy

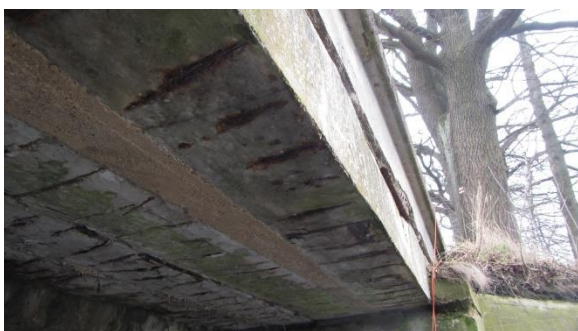
Foto 4.2.1

- nosná konstrukce je tvořena 4 ks pravděpodobně MZD nosníků s dobetonávkou šířky cca 200 mm mezi prvním a druhým nosníkem na vtoku viz foto 4.2.3
- spodní líc nosníků je masivně postižen korozí zejména třmínkové výztuže, která má nevyhovující hodnoty krycích vrstev betonu
- vlivem odpadných krycích vrstev betonu je pronikající degradací betonu napadena v lokálně obnažených místech i podélná výztuž, kde lze již prohlásit významnost koroze na hranici oslabení průřezu jednotlivých výztužných vložek

Pohled na krajní nosník se silně prokreslenou korozí třmínků na povrchu

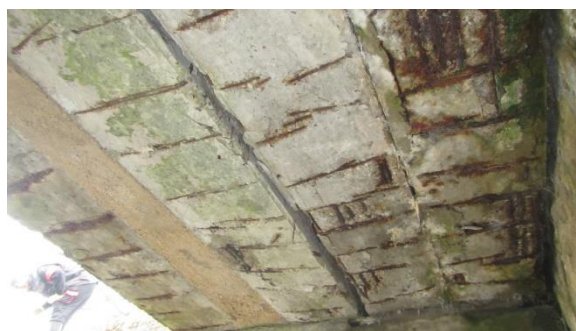
Foto 4.2.2

Pohled na spodní líc nosné konstrukce tvořené MZD nosníky s jednou dobetonávkou s viditelnou korozí třmínků i podélné výztuže

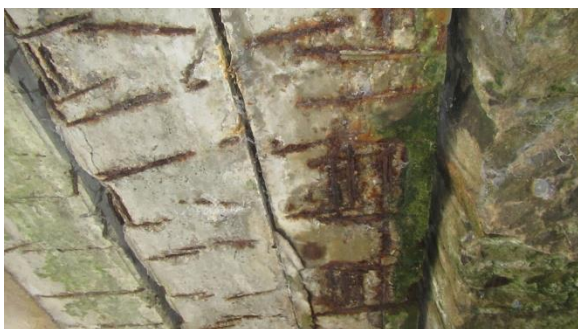
Foto 4.2.3

Pohled na krajní nosník v přechodu mezi částí NK tvořené prefabrikovanými ŽB nosníky a kamennou klenbou s velmi výraznou korozí hlavní nosné výztuže

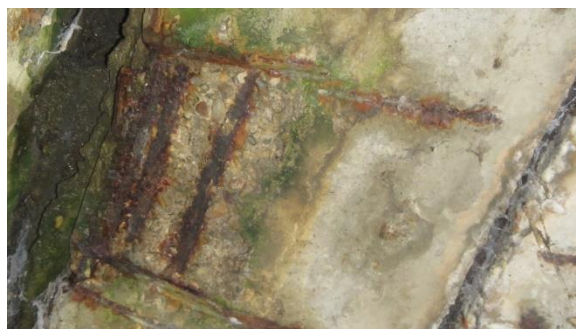
Foto 4.2.4

Detailní pohled na lokální část krajního nosníku v přechodu mezi částí NK tvořené prefabrikovanými ŽB nosníky a kamennou klenbou s velmi výraznou korozí hlavní nosné výztuže

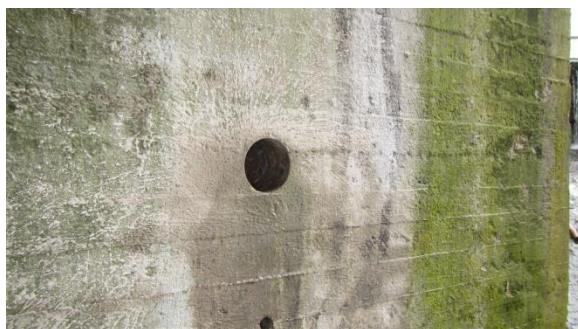
označení vzorku	naměřené veličiny				dílicí součinitele				vyhodnocení			
	rozměry vzorku		hmotn. vzorku	max. síla	štíhlost prvku	opravný součinitel	převodní součinitel	převodní součinitel	objemová hmotnost	pevnost vzorku	válcová pevnost	krychelná pevnost
	průměr	délka										
	d	L	m	F	i	k _c	k _{c,cyl}	k _{c,cube}	D	f _c	f _{c,cyl}	f _{c,cube}
	[mm]	[mm]	[g]	[kN]	[-]	[-]	[-]	[-]	[kgm ⁻³]	[MPa]	[MPa]	[MPa]
OP2.1	99.42	98.74	1589.3	105.1	0.993	0.847	0.949	1.252	2070	13.5	10.9	13.6

Foto 4.3.1
Pohled na zkušební místo provedeného jádrového vývrtu z pravé opěry (OP2)

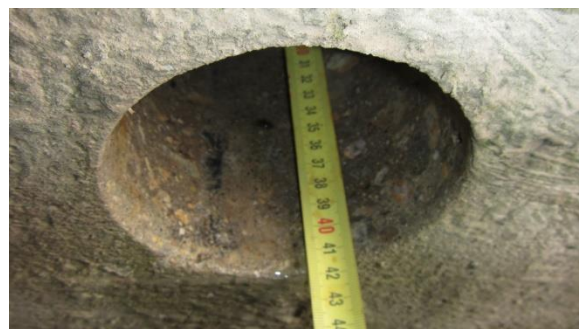
Foto 4.3.2
Foto měření hloubky provedeného návrtu po vyjmutí vzorků betonu ze sondy do dířku opěry OP2 (pravá opěra ve směru toku)

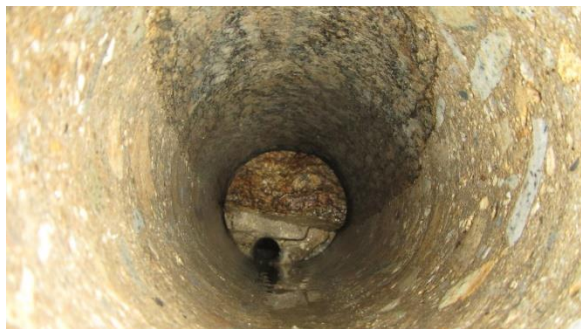
Foto 4.3.3

Detailní foto ostění po provedeném jádrovém vývrtu do dířku opěry OP2 s viditelnou spodní polovinou ostění tvořenou betonem a horní polovinou, ve které je patrný větší kámen

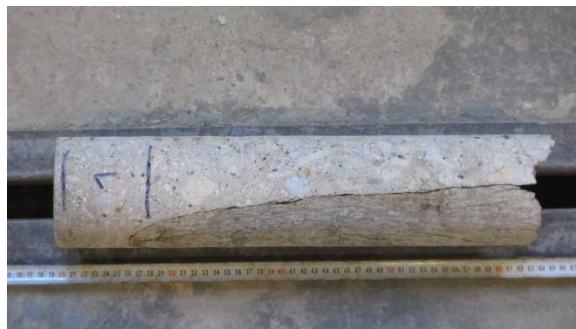
Foto 4.3.4

Laboratorní foto jádrového vývrtu z opěry OP2 s vyznačenou polohou zkušebního tělesa a s viditelným rozhraním mezi betonem a lomovým kamenem

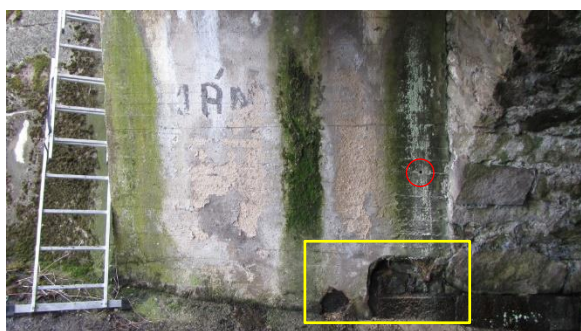
Foto 4.3.5

- u levé opěry (OP1) byla ověřena tloušťka opěry vrtem vidiovým vrtákem Ø 25 mm a to hloubkou cca 600 – 650 mm
- u pravé opěry (OP2) byla ověřena tloušťka opěry vrtem vidiovým vrtákem Ø 25 mm a to hloubkou cca 600 mm
- jádrovým vývrtem Ø 100 mm do dířku opěry na pravé straně (OP2) byl prokázán beton s pevností cca 15 MPa proložený velkými kusy kamene
- u levé opěry (OP1) je ve spodní části viditelná možná původní část kamenné opěry popř. křídla přes kterou je provedena nová betonová opěra (viz foto 4.3.7)
- u spodní části této původní části je na fotografii 4.3.8 patrné, že zde dochází k vymílání části betonu a původní konstrukce a nachází se zde větší kaverna do hloubky cca 200 mm

Pohled na levou opěru OP1 s označenou polohou provedeného návrtu vidiovým vrtákem (červené kolečko) a s polohou části původního kamenného zdiva s kavernou uvnitř (žlutý obdélník)

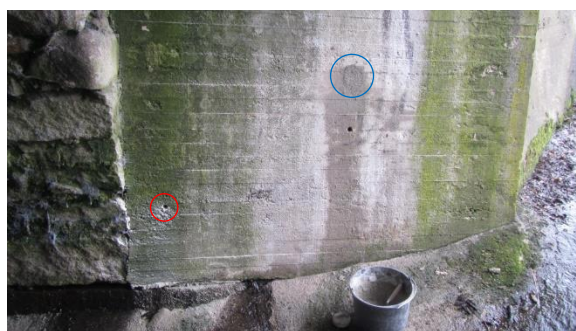
Foto 4.3.6

Pohled na pravou opěru OP2 s označenou polohou provedeného návrtu vidiovým vrtákem (červené kolečko) a s již zapraveným jádrovým vývrtem v modrém kolečku

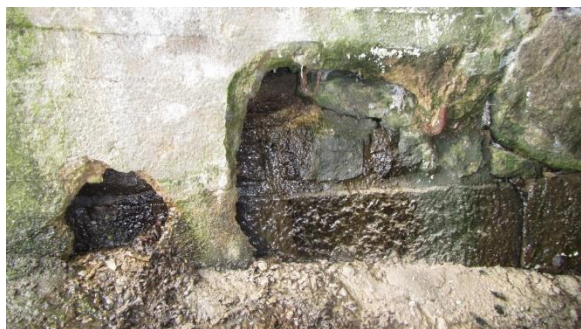
Foto 4.3.7

Detailní pohled na část povrchu levé opěry (OP1) s viditelnou možnou původní částí kamenné opěry

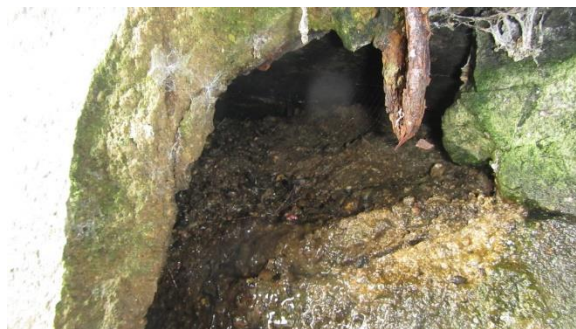
Foto 4.3.8

Detailní pohled na část původní kamenné opěry v přechodu do současné betonové opěry s viditelnou poměrně masivní kavernou pravděpodobně vzniklou vymletím vodním proudem

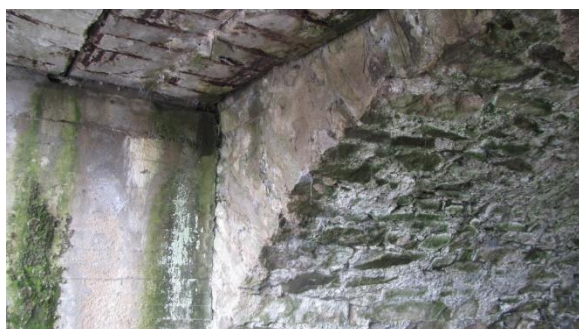
Foto 5.1.1

- kamenná klenba navazuje na železobetonovou část s nosnou konstrukcí z prefabrikovaných prvků, mezi těmito částmi je meze, kterou dochází k zatékání vody
- klenba je provedena z lomového kamene na ne příliš kvalitní maltu (v současné době vlivem klimatických podmínek již velmi zvětralá s vymíláním původního pojiva)
- v celé ploše klenby nebyly zjištěny žádné významné vady a poruchy mající za následek ovlivnění únosnosti klenby
- ve spodní části klenby (v její patě) lze vidět viz foto 5.1.2 a 5.1.5 pravidelné řádkové zdivo z velkoformátových kvádrů
- celkem ve dvou zkušebních místech bylo provedeno určení tloušťky kamenné klenby vidiovým vrtákem Ø 25 mm, jedna ze sond byla provedena ve spodní 1/3 klenby nad opěrou na pravé straně (OP2), druhá sonda byla provedena v 2/3 výšky klenby na její levé straně
- **v obou sondách byla prokázána tloušťka kamenné klenby cca 700 mm**

Pohled na kamenné zdivo klenby v přechodu mezi patou klenby a jejím vrchlíkem v levé části

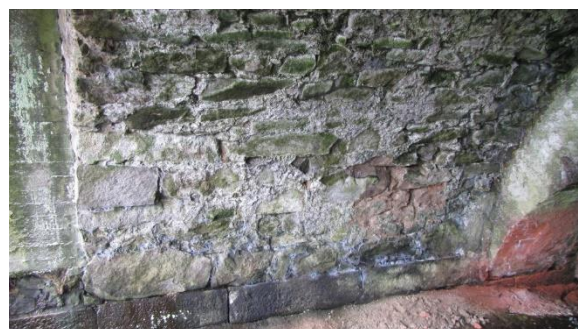
Foto 5.1.2

Pohled na patu klenby v levé části u opěry (OP1) s viditelnými velkoformátovými kamennými kvádry v patě klenby, povrch klenby bez významných poruch a degradací

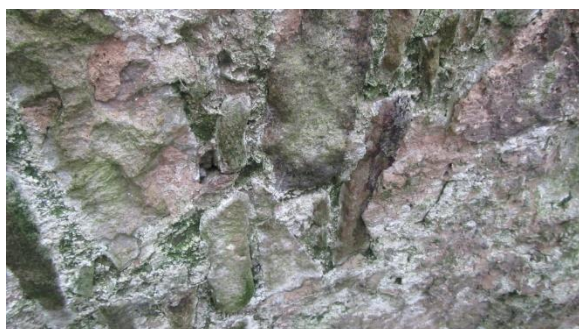
Foto 5.1.3

Detailní foto ostění po provedení jádrovém vývrtu do dířku opěry OP2 s viditelnou spodní polovinou ostění tvořenou betonem a horní polovinou, ve které je patrný větší kámen

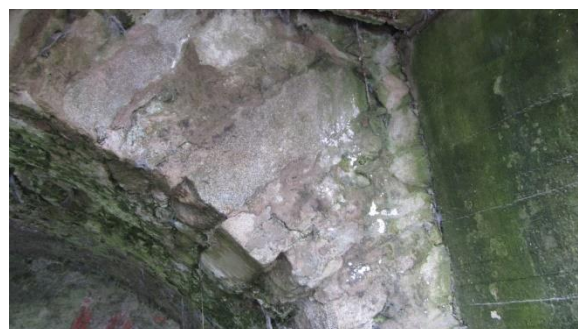
Foto 5.1.4

Pohled na část kamenné klenby s viditelnou dobrou vazbou a velikostí jednotlivých kamenů použitých jako nosnou konstrukci klenby

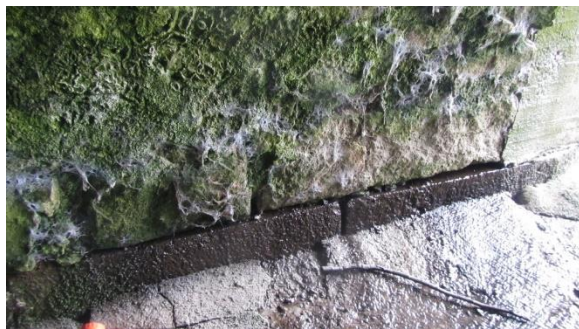
Foto 5.1.5

Pohled na pravou část klenby nad jejím založením. V dolní části klenby je patrné založení popř. roznášení práh z řádkového kamenného zdiva z velkoformátových podélných prvků

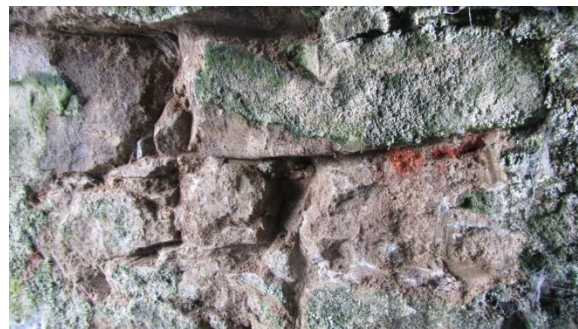
Foto 5.1.6

Pohled na provedenou sondu s proškrábnutím povrchových vrstev malty ve sparách a s provedeným návrtem vidiovým vrtákem za účelem ověření tloušťky klenby

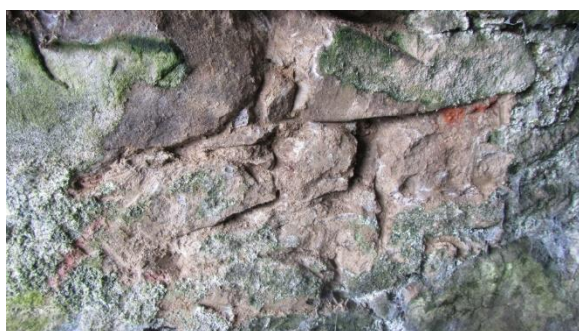
Foto 5.2.1

- spárování zdiva je provedeno kvalitně
- použité zdící prvky nevykazují významné známky degradace, odborným odhadem je stanovena pevnost lomového kamene hodnotou 40 MPa
- celkem 12 NDT zkouškami pevnosti malty ve dvou zkušebních místech byla stanovena pevnost malty hodnotou 0,56 MPa
- **s ohledem na stav kamenného zdiva a se stanovenou pevností malty je výsledná návrhová pevnost kamenného zdiva v tlaku stanovena hodnotou 1,04 MPa**
- v kamenném zdivu nebyly shledány žádné významně zdegradované zdící prvky
- v kamenné klenbě nebyly zjištěny žádné staticky významné trhliny
- v celé ploše klenby nebyly zjištěny žádné významné vady a poruchy mající za následek ovlivnění únosnosti klenby

Pohled na zkušební místo v levé části klenby pro stanovení NDT pevnosti použité malty

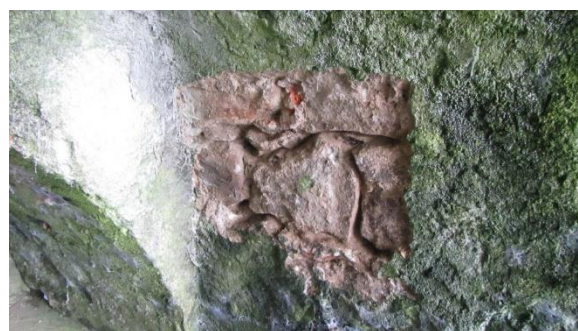
Foto 5.2.2

Pohled na zkušební místo v pravé části klenby pro stanovení NDT pevnosti použité malty

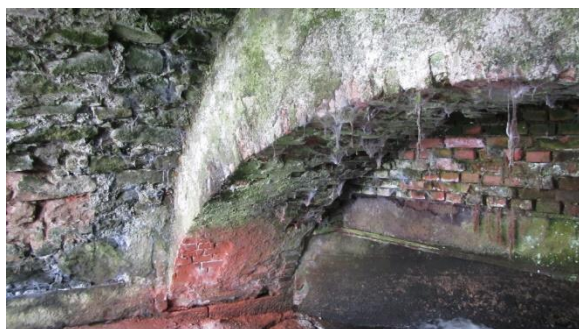
Foto 6.1.1

- klenba je provedena z cihel plných pálených na kvalitní maltu
- vazba zdiva je provedena pečlivě, spárování je v pořádku
- na vnitřní straně klenby v kontaktu se svislou vyzděnou stěnou nad myší dírou dochází pravděpodobně k zatékání vody a je zde viditelná zvýšená degradace zdících prvků (odhadovaná degradace do hloubky cca 50 mm)
- v celé ploše klenby nebyly zjištěny žádné významné vady a poruchy mající za následek ovlivnění únosnosti klenby
- ve spodní části klenby (v její patě) lze vidět viz foto 6.1.1 a 6.1.3 pravidelné řádkové zdivo z velkoformátových kvádrů
- celkem ve dvou zkušebních místech bylo provedeno určení tloušťky cihelné klenby vidiovým vrtákem Ø 25 mm, jedna ze sond byla provedena nad patou klenby nad opěrou na levé straně (OP1), druhá sonda byla provedena v 2/3 výšky klenby na její pravé straně
- **v obou sondách byla prokázána tloušťka cihelné klenby cca 750 mm**

Pohled na levou část cihelné klenby s viditelným zkušebním místem v patě klenby a s viditelným kamenným základem pod klenbou

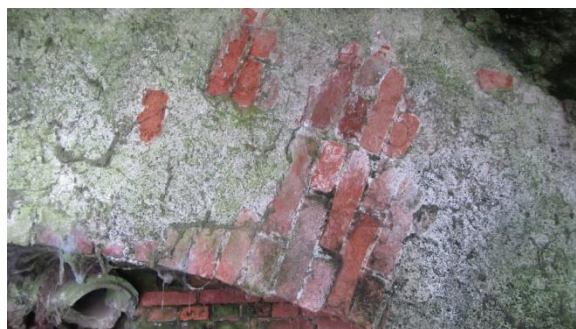
Foto 6.1.2

Pohled na boční část cihelné klenby o celkové tloušťce 750 mm

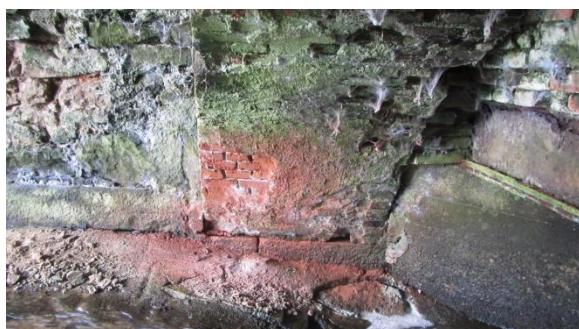
Foto 6.1.3

Pohled na levou část cihelné klenby s viditelným zkušebním místem v patě klenby a s viditelným kamenným základem pod klenbou

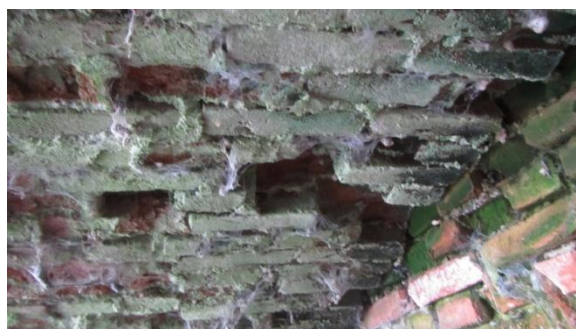
Foto 6.1.4

Pohled na část cihelné klenby na vnitřním líci v kontaktu se svislou stěnou nad myší dírou s viditelnou degradací některých zdících prvků

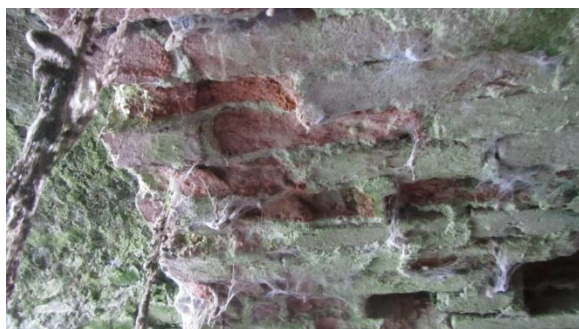
Foto 6.1.5

Pohled na část cihelné klenby na vnitřním líci v kontaktu se svislou stěnou nad myší dírou s viditelnou degradací některých zdících prvků

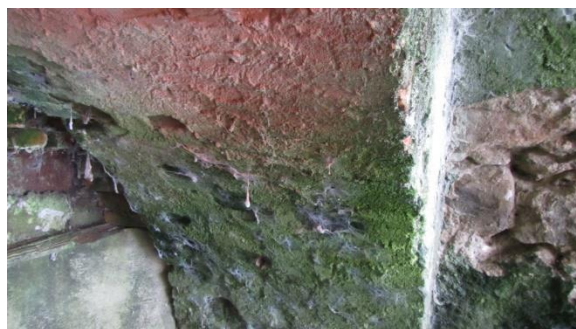
Foto 6.1.6

Pohled na pravou část klenby s viditelným zkušebním místem s obroušeným povrchem cihel v horní části snímku

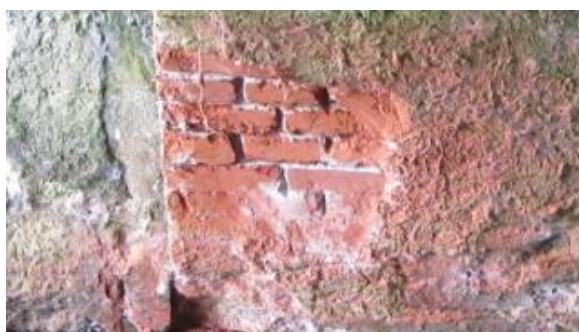
Foto 6.2.1

- spárování zdiva je provedeno kvalitně
- na základě zkoušek pevnosti zdících prvků ve dvou zkušebních oblastech je stanovena charakteristická pevnost zdících prvků průměrnou hodnotou cca 17,0 MPa
- celkem 12 NDT zkouškami pevnosti malty ve dvou zkušebních místech byla stanovena průměrná pevnost malty hodnotou 1,7 MPa
- **s ohledem na stav cihelného zdiva a se stanovenými dílčími pevnostmi cihel a malty je výsledná návrhová pevnost kamenného zdiva v tlaku stanovena hodnotou 1,36 MPa**
- ve zdivu se nachází lokální místa s povrchovou degradací cihel do hloubky max. 50 mm
- v cihelné klenbě nebyly zjištěny žádné staticky významné trhliny
- v celé ploše klenby nebyly zjištěny žádné významné vady a poruchy mající za následek ovlivnění únosnosti klenby

Pohled na zkušební místo v levé části klenby pro stanovení NDT zkoušek cihelného zdiva

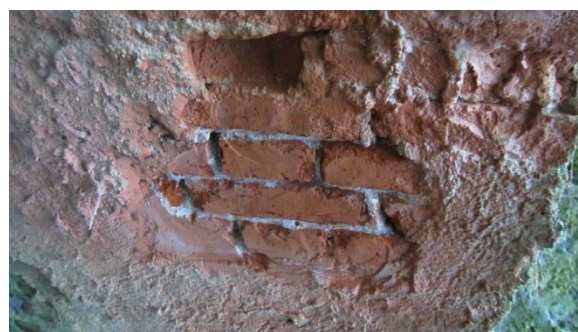
Foto 6.2.2

Pohled na zkušební místo v pravé části klenby pro stanovení NDT zkoušek cihelného zdiva

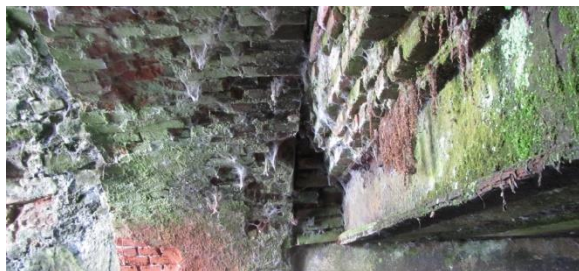
Foto 7.1.1

Cihelná stěna nad „myší dírou“ je v poměrně špatném stavu. Uprostřed stěny je vyvedena odpadní betonová trubka, která je před vyústěním poškozena a pravděpodobně vlivem této poruchy docházelo v čase k vymílání násypu za stěnou a k její degradaci viz foto 6.3.2, 6.3.3 a 6.3.4. Z provedené sondy vidiovým vrtákem Ø 25 mm byla určena tloušťka zdiva cca 450 mm.

Foto cihelné stěny nad myší dírou, stěna je vynesena ocelovým válcovaným profilem s výraznou povrchovou korozí

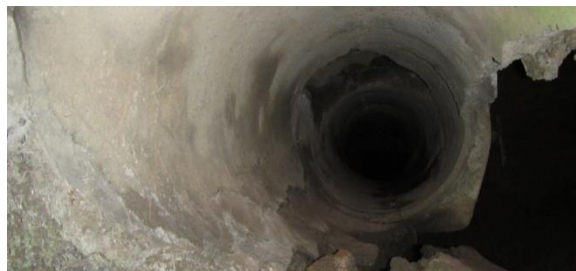
Foto 7.1.2

Pohled do betonového odpadního potrubí ustícího zděnou stěnou, v pravé části viditelné poškození potrubí

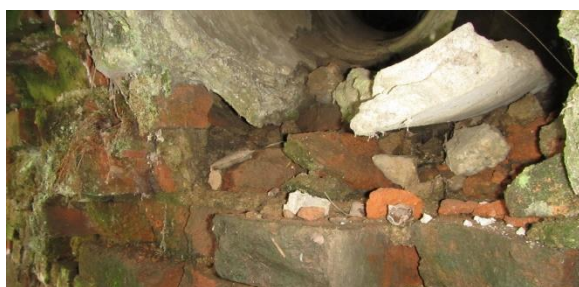
Foto 7.1.3

Rozrušená část zděné stěny nad myší dírou v místě s poškozeným odpadním potrubím

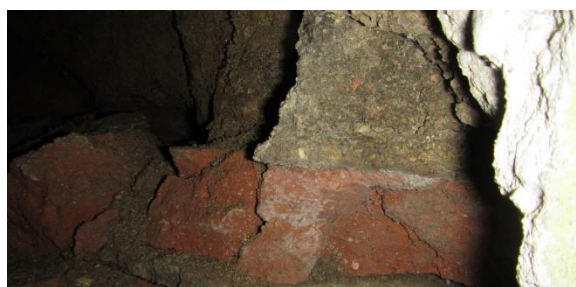
Foto 7.1.4

Nafočená část kaverny za zděnou stěnou nad myší dírou pravděpodobně způsobená

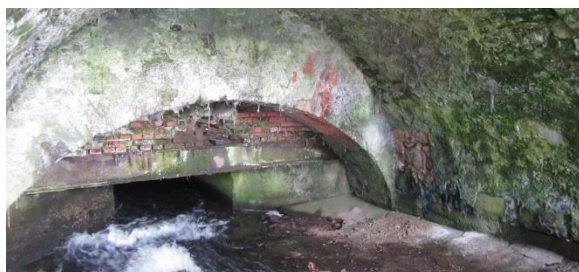
Foto 7.2.1

Vidiovým vrtákem byla určena tloušťka opěry „myší díry“ hodnotou cca 650 mm.

Pohled na „myší díru“

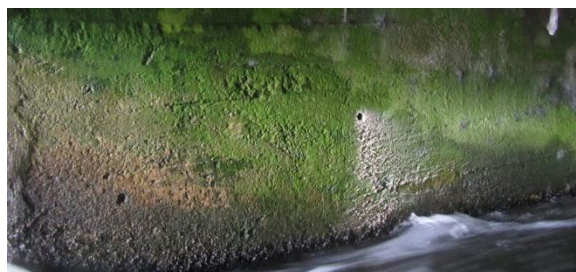
Foto 7.2.2

Provedená sonda (červené kolečko) vidiovým vrtákem pro určení tloušťky opěry „myší díry“
