Most 348-009

Most přes Zlatý potok v obci Dobronín

BĚŽNÁ PROHLÍDKA

Datum provedení prohlídky: 17.4.2020

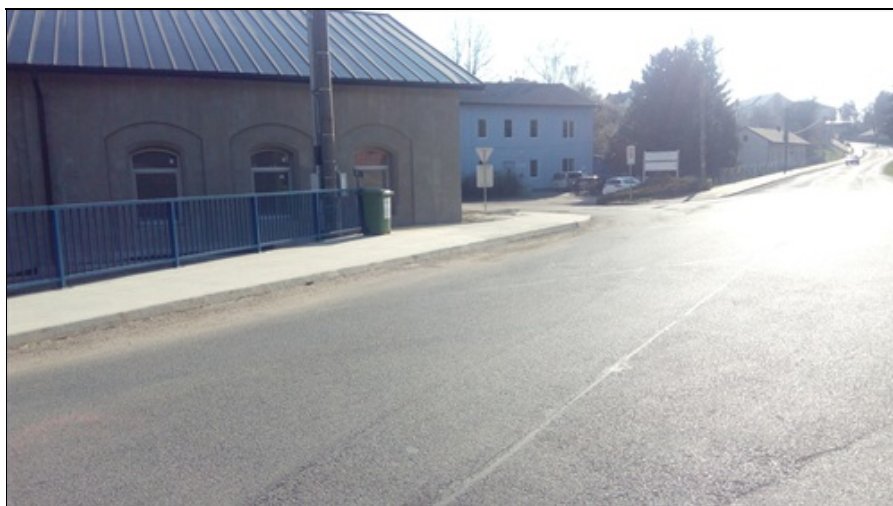
IMG_20200417_084526.jpg

3.1 Vozovka

Vozovka je na předmostí mírně pokleslá, na vozovce jsou nečistoty, uchycená vegetace ve spáře mezi vozovkou a odrazným pruhem. Závady na vozovce jsou výspravy, mozaikové trhliny, trhliny v místě dilatací.

3.3.1 Římse

Na levé římse není dostatečně provedeno zkosení hrany obruby, na římсах nečistoty a uchycené mechy.

| [1] | 3.1 Vozovka | Očistit celý most od nečistot, mechů, včetně všech kamenem zpevněných ploch a koryta pod mostem, odstranit vegetaci. |

| [2] | 3.1 Vozovka | Ošetřit trhliny ve vozovce, spáry u vysprávek a spáru mezi vozovkou a římsou pružnou zálivkou. |

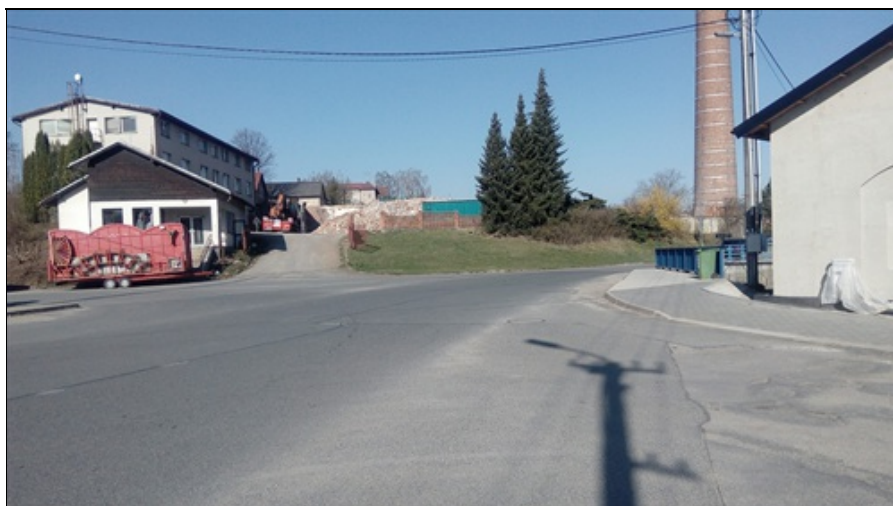
IMG_20200417_084616.jpg

3.1 Vozovka

Vozovka je na předmostí mírně pokleslá, na vozovce jsou nečistoty, uchycená vegetace ve spáře mezi vozovkou a odrazným pruhem. Závady na vozovce jsou výspravy, mozaikové trhliny, trhliny v místě dilatací.

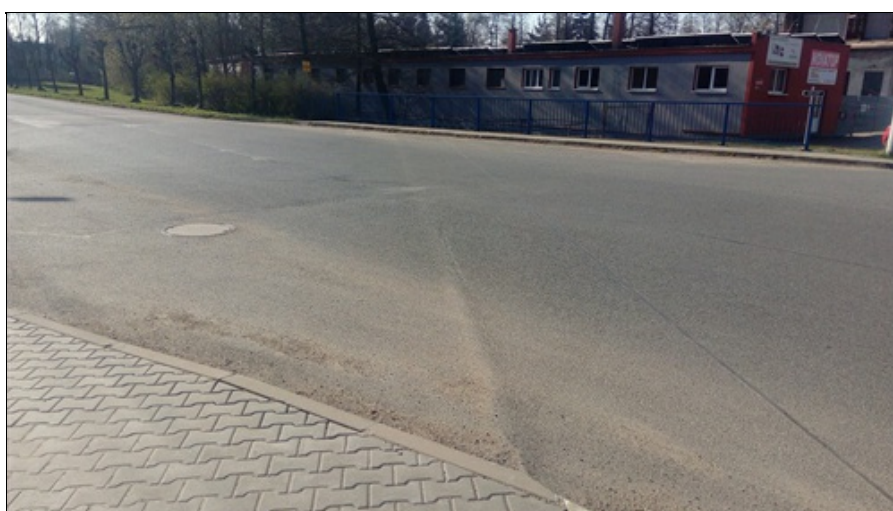
IMG_20200417_084644.jpg

3.1 Vozovka

Vozovka je na předmostí mírně pokleslá, na vozovce jsou nečistoty, uchycená vegetace ve spáře mezi vozovkou a odrazným pruhem. Závady na vozovce jsou výspravy, mozaikové trhliny, trhliny v místě dilatací.

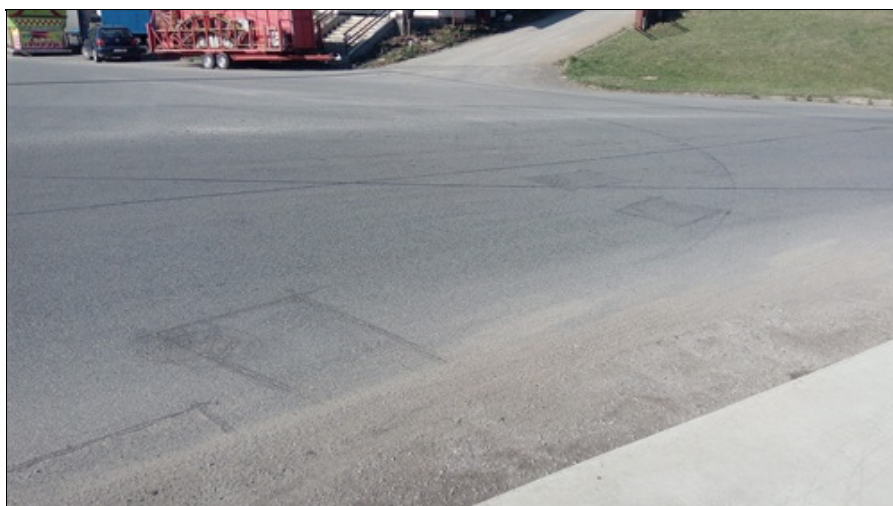
IMG_20200417_084649.jpg

3.1 Vozovka

Vozovka je na předmostí mírně pokleslá, na vozovce jsou nečistoty, uchycená vegetace ve spáře mezi vozovkou a odrazným pruhem. Závady na vozovce jsou výspravy, mozaikové trhliny, trhliny v místě dilatací.

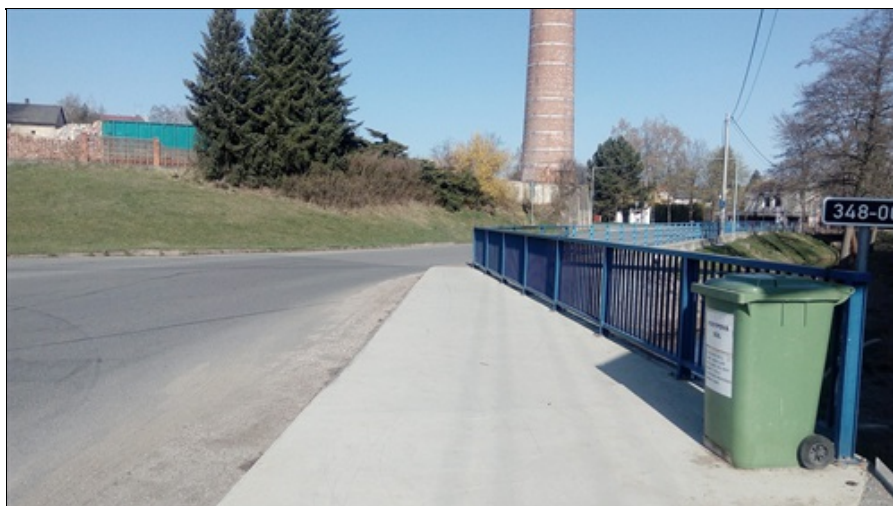
IMG_20200417_084707.jpg

3.2 Chodníky

Betonový povrch chodníku je bez závad. Za OP2 vpravo je beton chodníku propadlý, spára nezatěsněná. Dlažba 30 x 30 na levé straně za OP2 je také propadlá a nenavazuje na betonový chodník přes most. Na chodníku nečistoty.

3.3.1 Římsa

Na levé římse není dostatečně provedeno zkosení hrany obruby, na římsách nečistoty a uchycené mechy.

| [3] | 3.2 Chodníky | Zatěsnit spáry v betonu chodníku a říms pružným tmelem. |

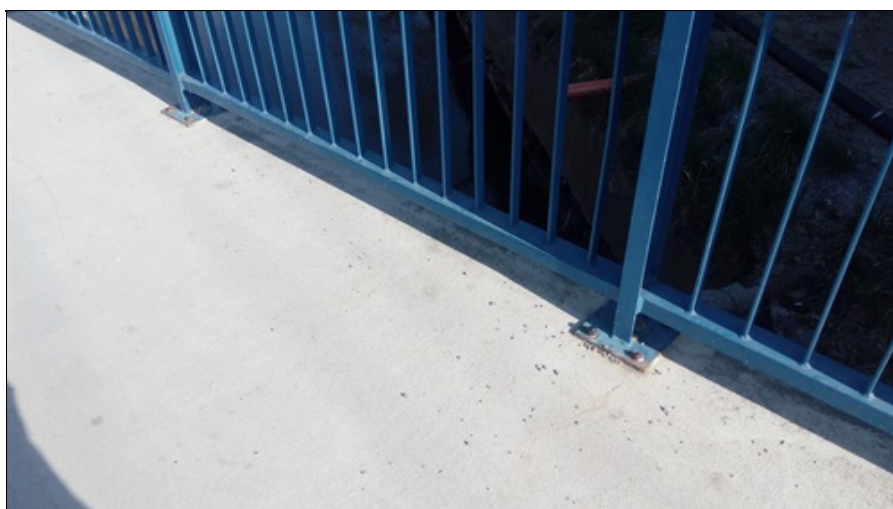
IMG_20200417_084718.jpg

4.2 Zábradlí

Podmazání patek zábradlína mostě se rozpadá, PKO bez závad. V navazujících polích zábradlí před a za mostem je ochranný nátěr degradován a zábradlí plošně koroduje.

| [5] | 4.2 Zábradlí | Obnova PKO zábradlí. |

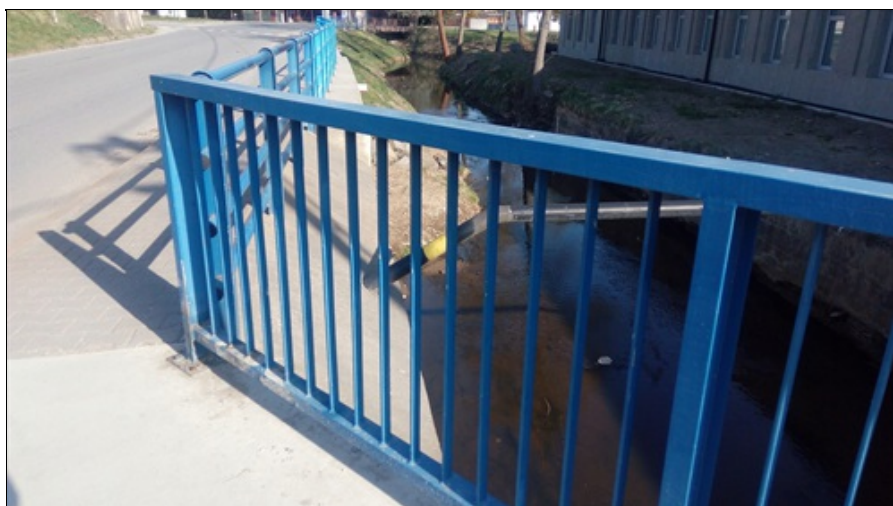
IMG_20200417_084734.jpg

4.2 Zábradlí

Podmazání patek zábradlína mostě se rozpadá, PKO bez závad. V navazujících polích zábradlí před a za mostem je ochranný nátěr degradován a zábradlí plošně koroduje.

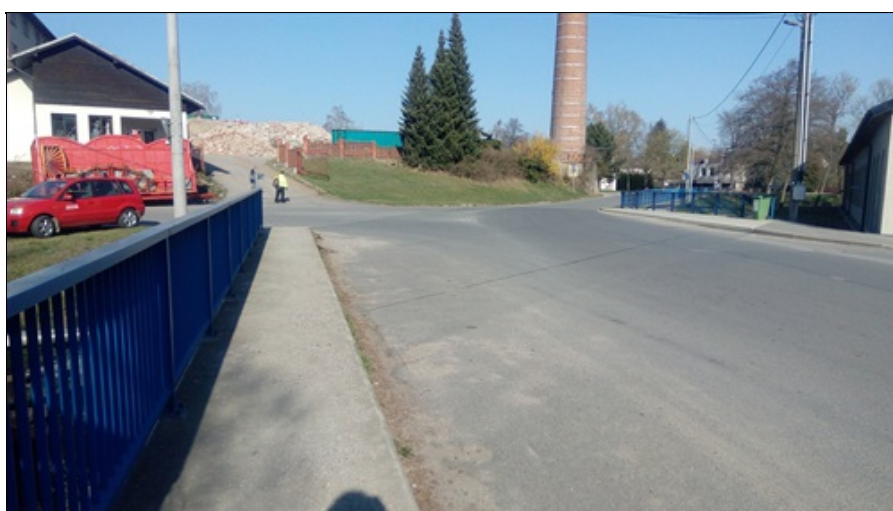
IMG_20200417_084848.jpg

3.2 Chodníky

Betonový povrch chodníku je bez závad. Za OP2 vpravo je beton chodníku propadlý, spára nezatěsněná. Dlažba 30 x 30 na levé straně za OP2 je také propadlá a nenavazuje na betonový chodník přes most. Na chodníku nečistoty.

3.3.1 Římsa

Na levé římse není dostatečně provedeno zkosení hrany obruby, na římsách nečistoty a uchycené mechy.

4.2 Zábradlí

Podmazání patek zábradlína mostě se rozpadá, PKO bez závad. V navazujících polích zábradlí před a za mostem je ochranný nátěr degradován a zábradlí plošně koroduje.

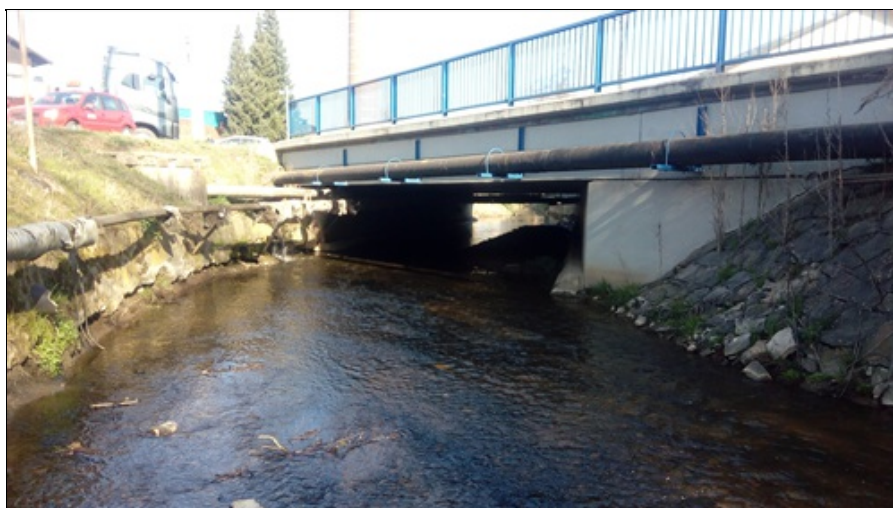
IMG_20200417_085204.jpg

1.2.4 Křídlo

V omítce křídel trhliny, olámané hrany hlavně u OP2. V navazujících nábrežních zdech jsou vypadané kameny, uvolněné spárování, u betonových zdí podemleté paty.

3.3.1 Římsa

Na levé římse není dostatečně provedeno zkosení hrany obruby, na římsách nečistoty a uchycené mechy.

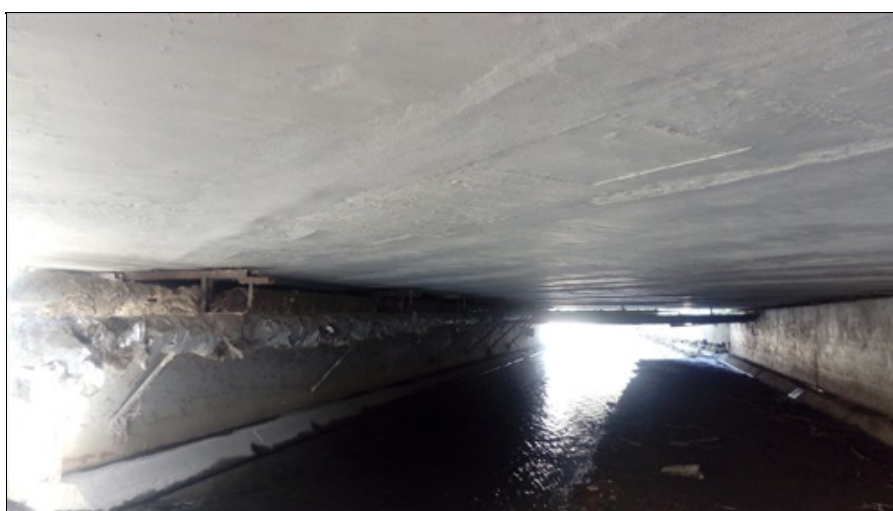
IMG_20200417_085243.jpg

1.2 Mostní podpěry a křídla

Podél OP1 vedeno na samostatných konzolách nefunkční technologické zařízení bývalé sklárny. Podpora zařízení je uchycena mezi úložným prahem a nosnou konstrukcí a o opěru je zapřena. Ochranný patní práh opěr promáčený, průsaky přes opěry. OP1 znečištěná, uchycené nečistoty.

2.1 Nosná konstrukce

Nosná konstrukce na podhledu suchá, nejednotný povrch po

vysprávkách.

| [4] | 1.2 Mostní podpěry a křídla | Demontovat nefunkční zařízení, očistit opěry. |

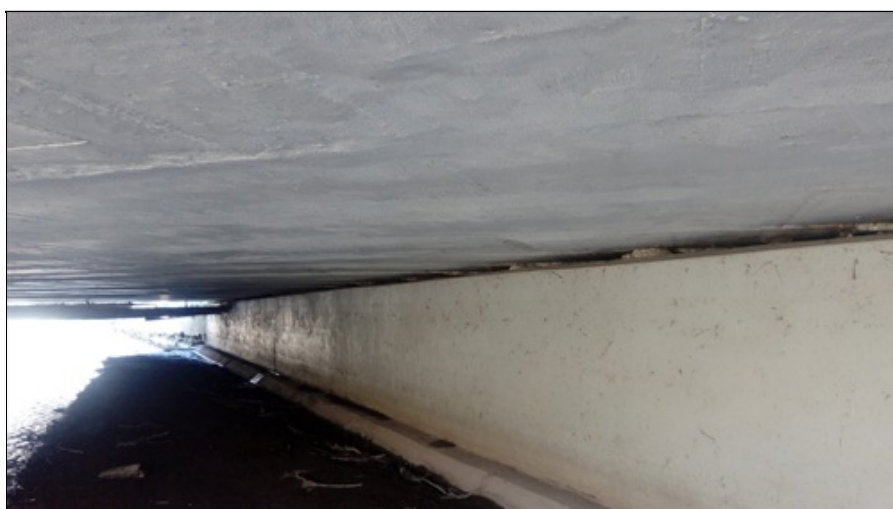
IMG_20200417_085246.jpg

1.2 Mostní podpěry a křídla

Podél OP1 vedeno na samostatných konzolách nefunkční technologické zařízení bývalé sklárny. Podpora zařízení je uchycena mezi úložným prahem a nosnou konstrukcí a o opěru je zapřena. Ochranný patní práh opěr promáčený, průsaky přes opěry. OP1 znečištěná, uchycené nečistoty.

2.1 Nosná konstrukce

Nosná konstrukce na podhledu suchá, nejednotný povrch po

vysprávkách.

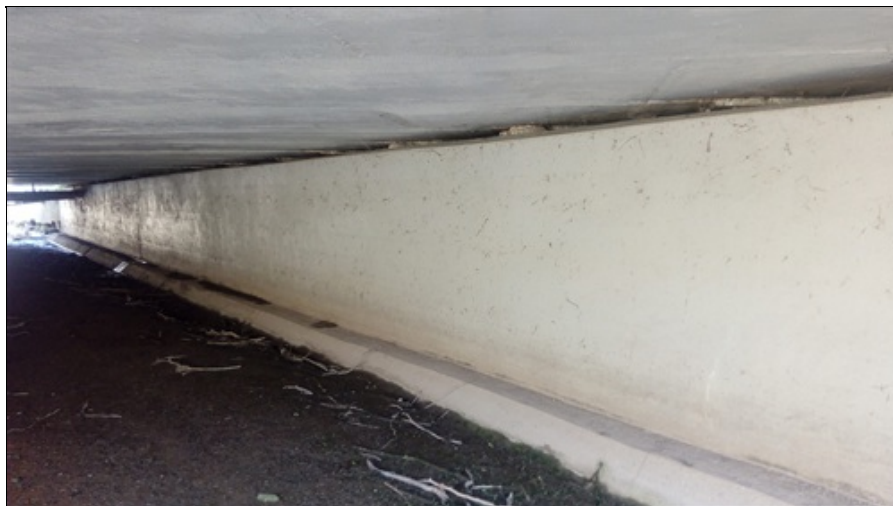
IMG_20200417_085248.jpg

1.2 Mostní podpěry a křídla

Podél OP1 vedeno na samostatných konzolách nefunkční technologické zařízení bývalé sklárny. Podpora zařízení je uchycena mezi úložným prahem a nosnou konstrukcí a o opěru je zapřená. Ochranný patní práh opěr promáčený, průsaky přes opěry. OP1 znečištěná, uchycené nečistoty.

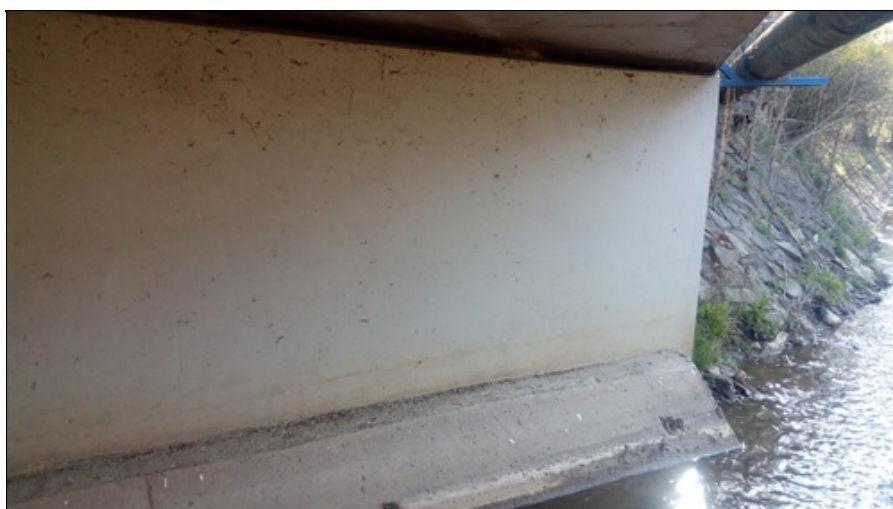
IMG_20200417_085252.jpg

1.2 Mostní podpěry a křídla

Podél OP1 vedeno na samostatných konzolách nefunkční technologické zařízení bývalé sklárny. Podpora zařízení je uchycena mezi úložným prahem a nosnou konstrukcí a o opěru je zapřená. Ochranný patní práh opěr promáčený, průsaky přes opěry. OP1 znečištěná, uchycené nečistoty.

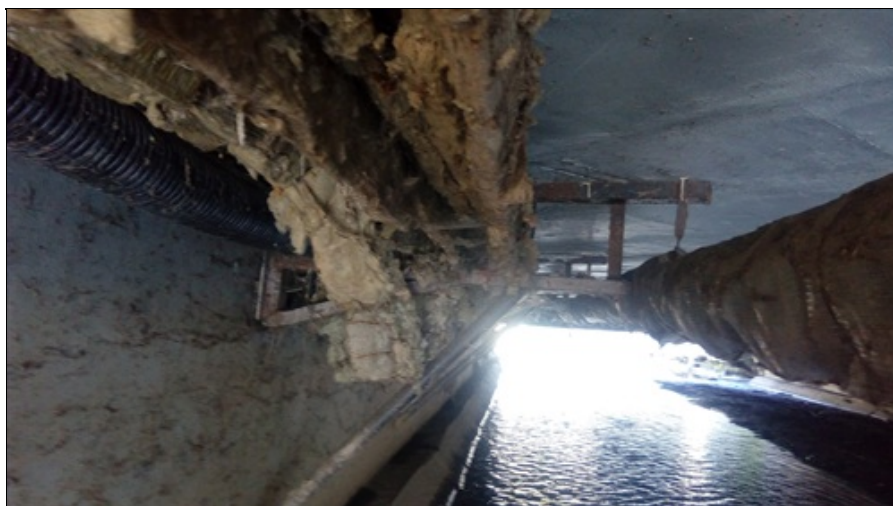
IMG_20200417_085330.jpg

1.2 Mostní podpěry a křídla

Podél OP1 vedeno na samostatných konzolách nefunkční technologické zařízení bývalé sklárny. Podpora zařízení je uchycena mezi úložným prahem a nosnou konstrukcí a o opěru je zapřená. Ochranný patní práh opěr promáčený, průsaky přes opěry. OP1 znečištěná, uchycené nečistoty.

1.2.3 Úložný práh

Úložný práh OP1 je poškozený dodatečně zavěšenou a o práh

zapřenou konstrukcí.

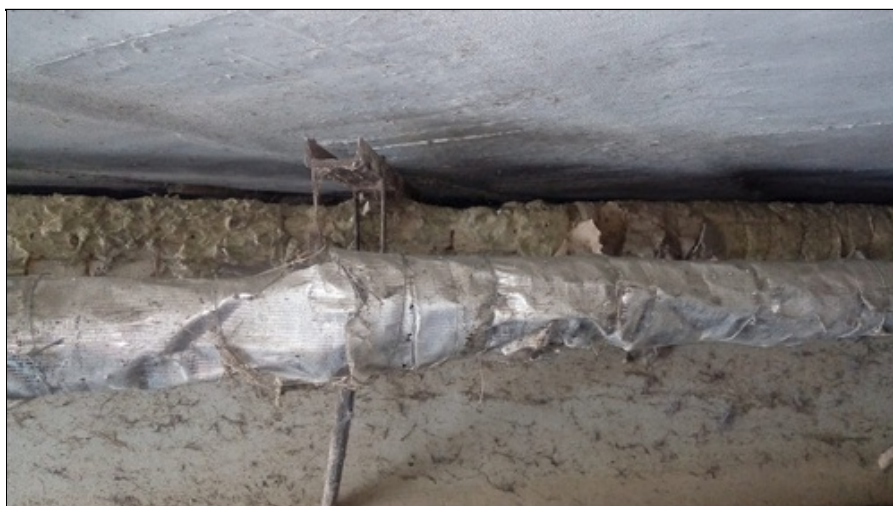
IMG_20200417_085345.jpg

1.2 Mostní podpěry a křídla

Podél OP1 vedeno na samostatných konzolách nefunkční technologické zařízení bývalé sklárny. Podpora zařízení je uchycena mezi úložným prahem a nosnou konstrukcí a o opěru je zapřená. Ochranný patní práh opěr promáčený, průsaky přes opěry. OP1 znečištěná, uchycené nečistoty.

1.2.3 Úložný práh

Úložný práh OP1 je poškozený dodatečně zavěšenou a o práh

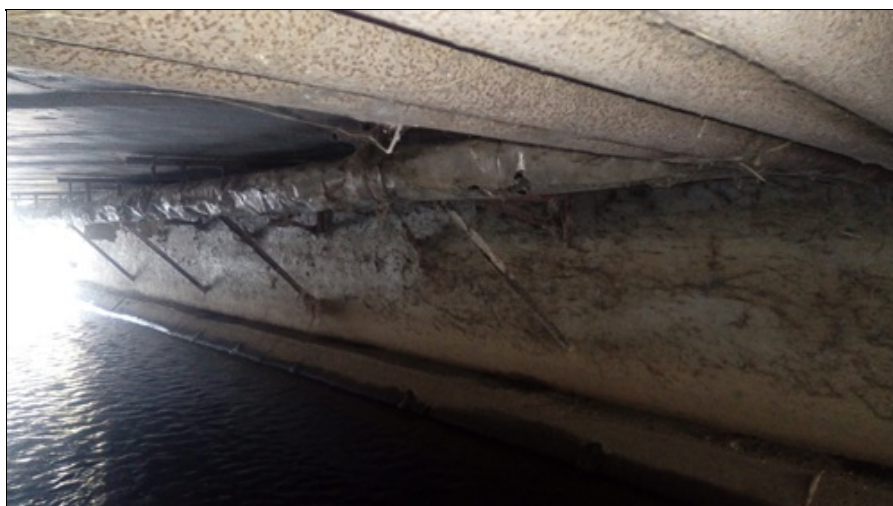
IMG_20200417_085441.jpg

1.2.3 Úložný práh

Úložný práh OP1 je poškozený dodatečně zavěšenou a o práh zapřenou konstrukcí.

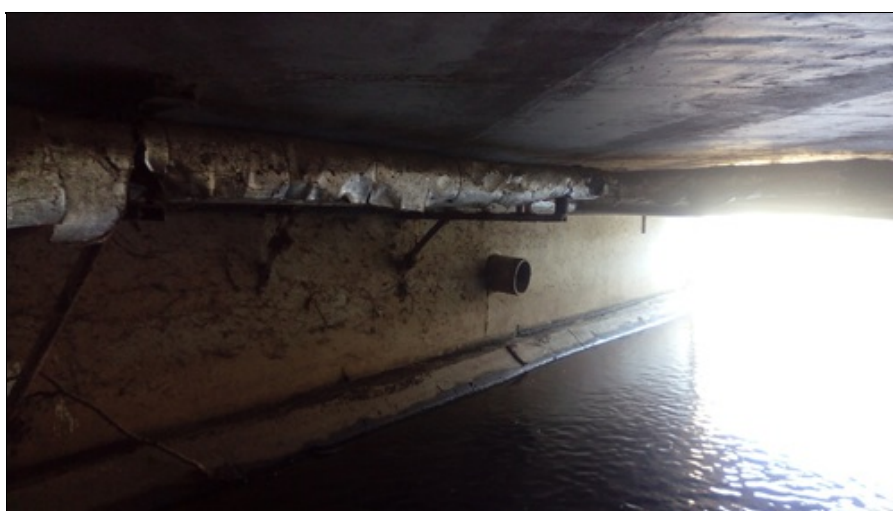
IMG_20200417_085453.jpg

1.2.3 Úložný práh

Úložný práh OP1 je poškozený dodatečně zavěšenou a o práh zapřenou konstrukcí.

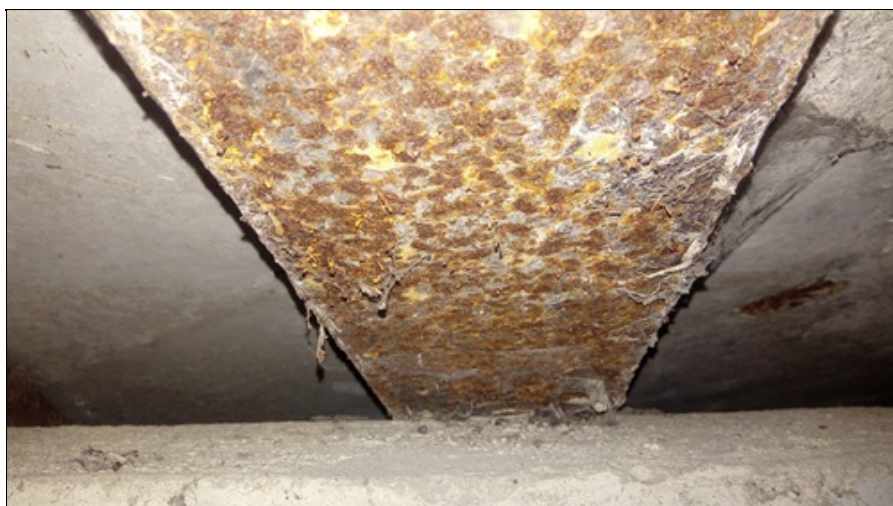
IMG_20200417_085830.jpg

1.2.3 Úložný práh

Úložný práh OP1 je poškozený dodatečně zavěšenou a o práh zapřenou konstrukcí.

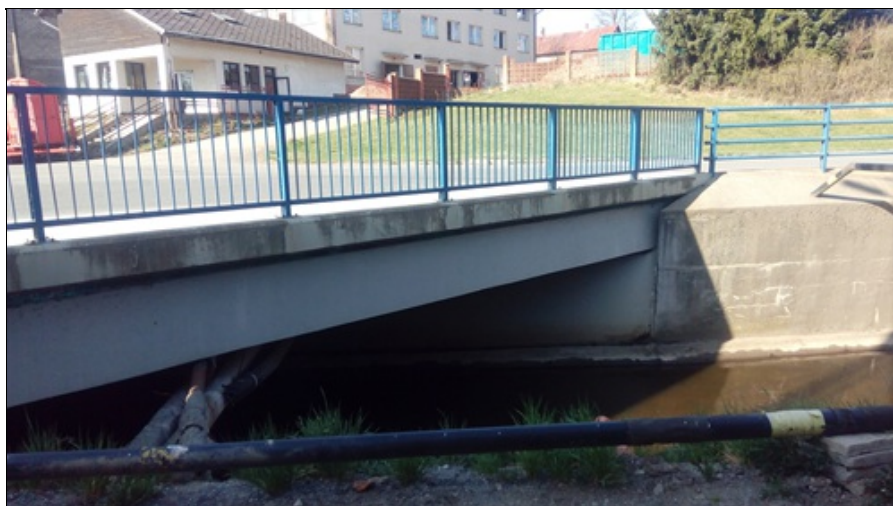
IMG_20200417_090218.jpg

4.2 Zábradlí

Podmazání patek zábradlína mostě se rozpadá, PKO bez závad. V navazujících polích zábradlí před a za mostem je ochranný nátěr degradován a zábradlí plošně koroduje.

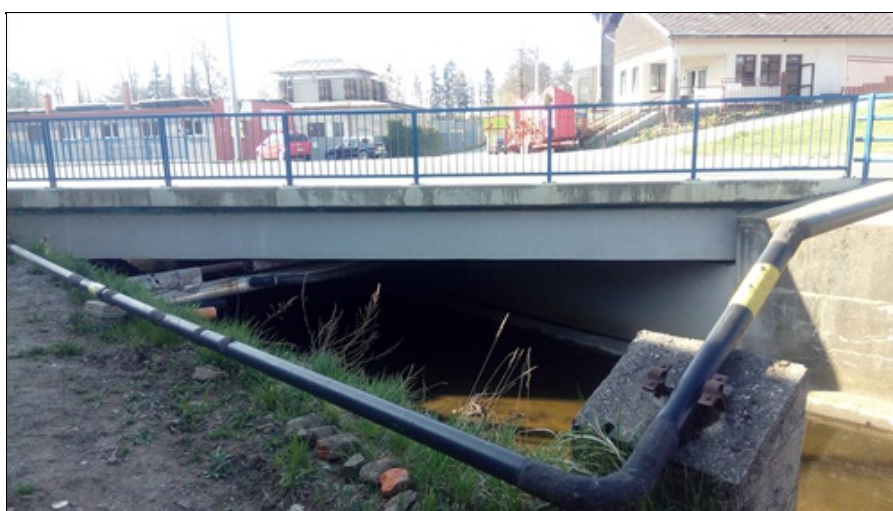
IMG_20200417_090235.jpg

3.3.1 Římsa

Na levé římse není dostatečně provedeno zkosení hrany obruby, na římсах nečistoty a uchycené mechy.

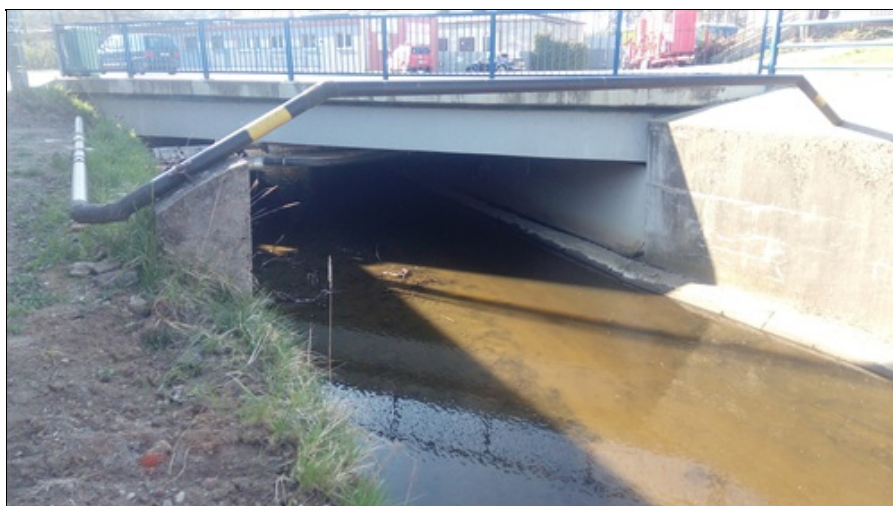
IMG_20200417_090242.jpg

1.2.4 Křídlo

V omítce křídel trhliny, olámané hrany hlavně u OP2. V navazujících nábrežních zdech jsou vypadané kameny, uvolněné spárování, u betonových zdí podemleté paty.
