ZPRÁVA Z DIAGNOSTICKÉHO PRŮZKUMU VOZOVKY

„III/12819, II/639 Kamenice nad Lipou“

Objednatel zprávy:	WAY Project s.r.o.
Sídlo objednatele:	Jarošovská 1126/II, Jindřichův Hradec
Účel zprávy:	Diagnostický průzkum vozovky
Zprávu provedl:	Milan BECK, DiS., Petr MARTSCHINI, Martin HOŠEK
Číslo zprávy:	P20-2019

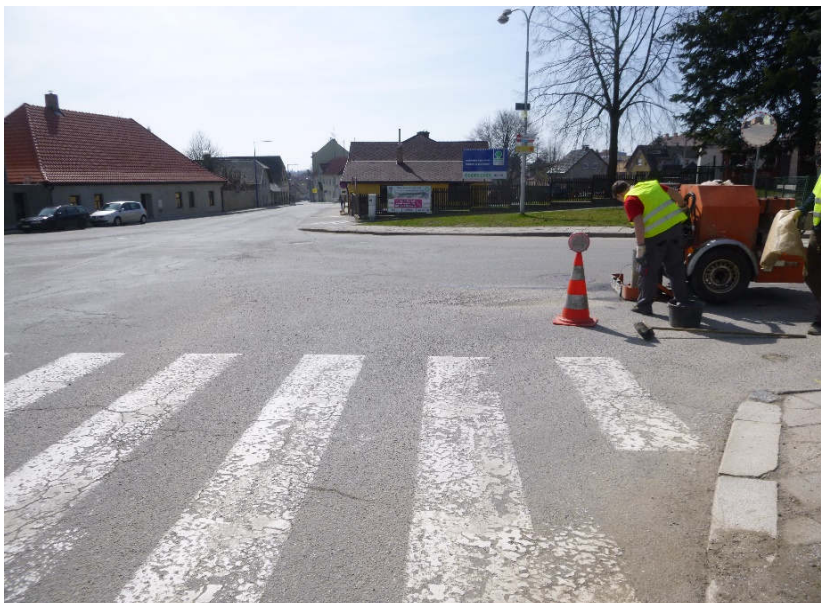
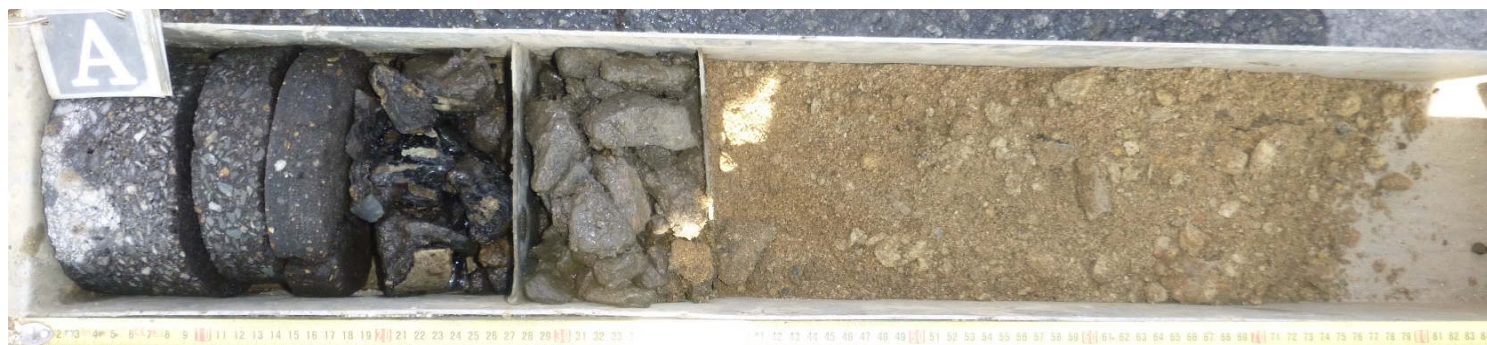
Sonda A

km 16,294 LS, osa 4,0 m, GPS: 49,30384° S; 15,073893° V

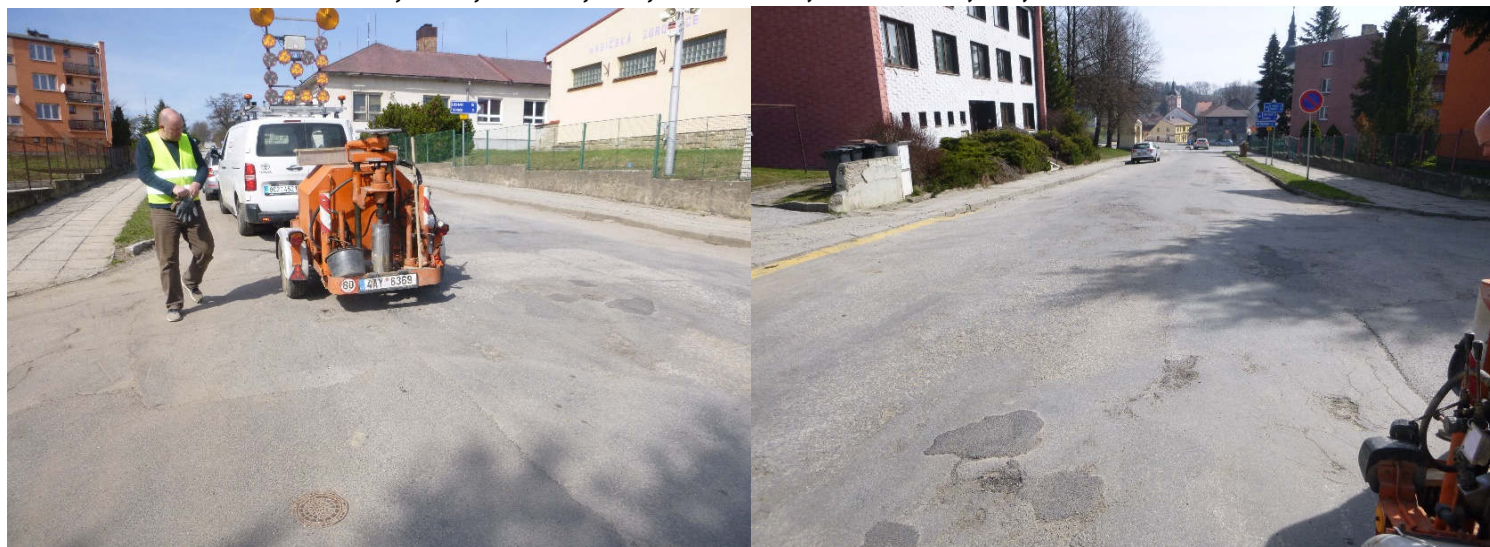
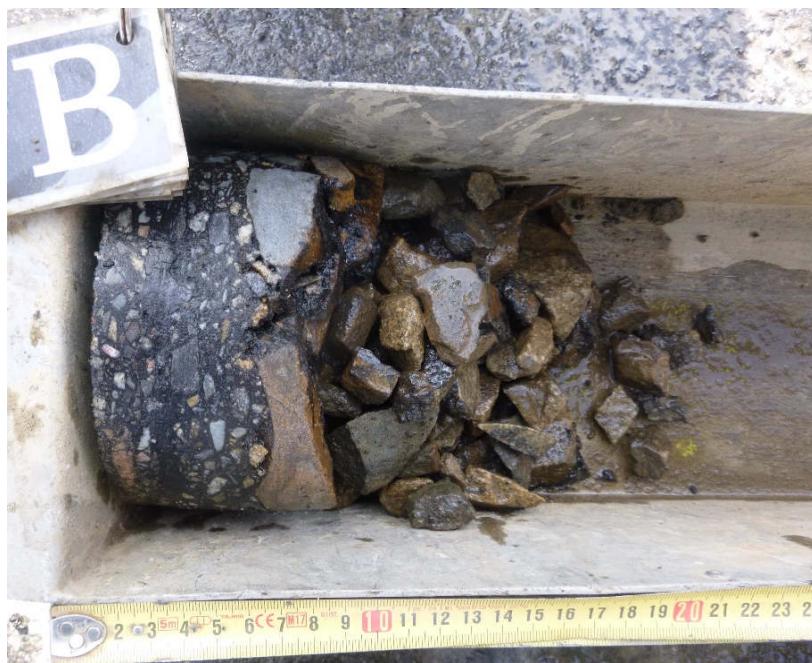
Sonda B: km 16,2 PS, osa 2,0 m, GPS: 49,304176° S; 15,072807° V

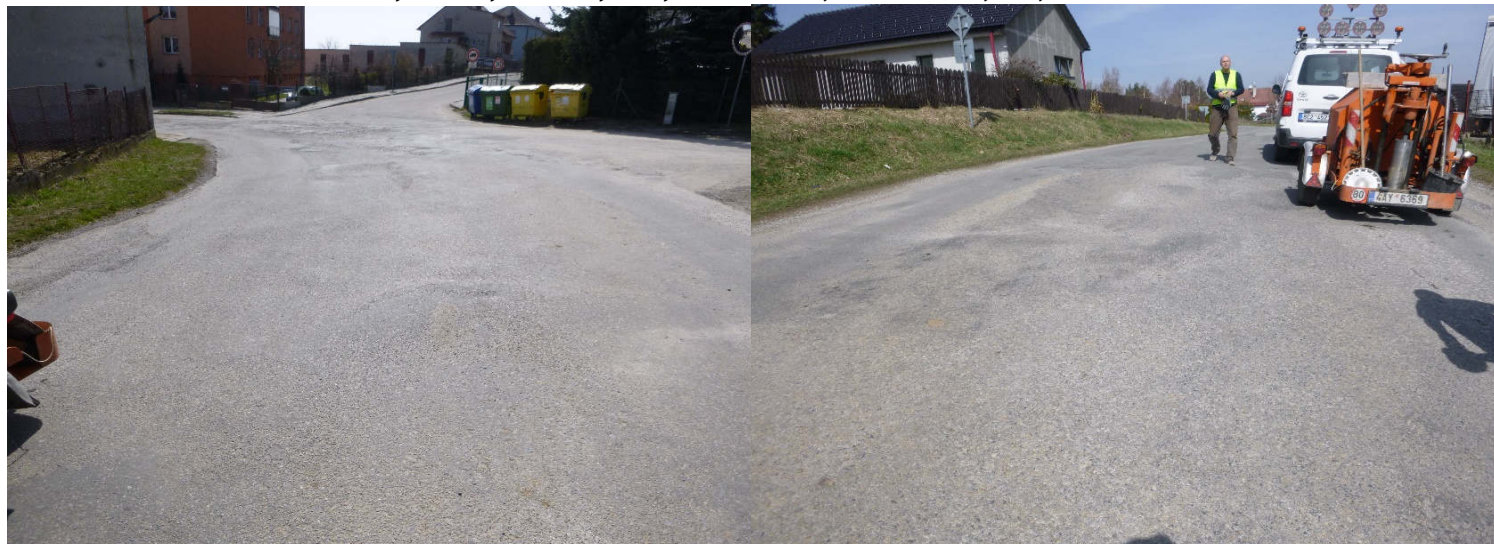
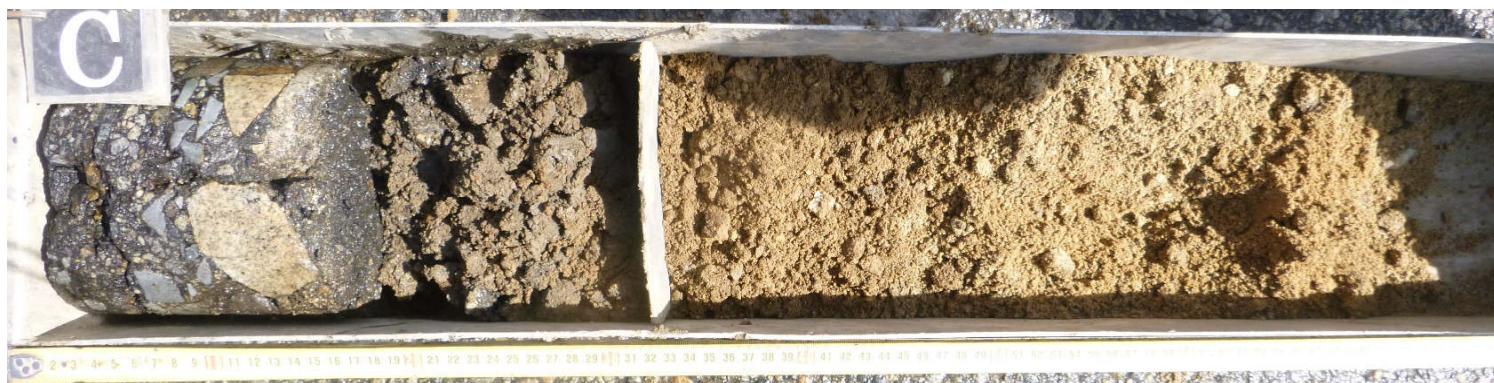
Sonda C: km 16,09 LS, osa 1,5 m, GPS: 49,304727° S; 15,071673° V

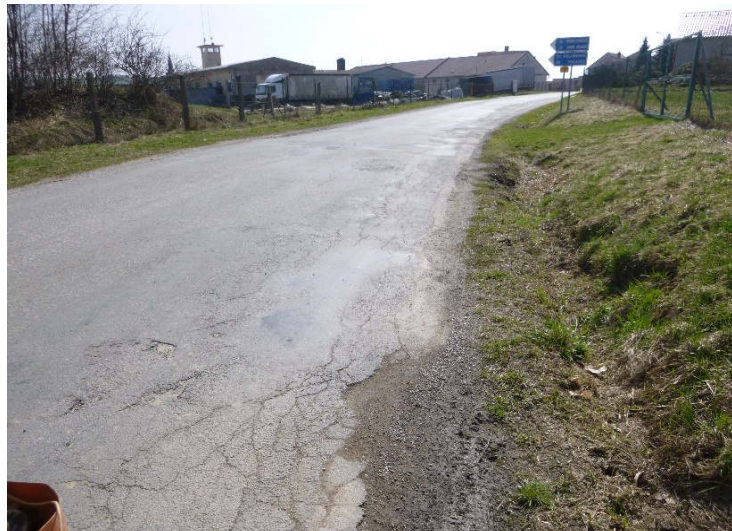
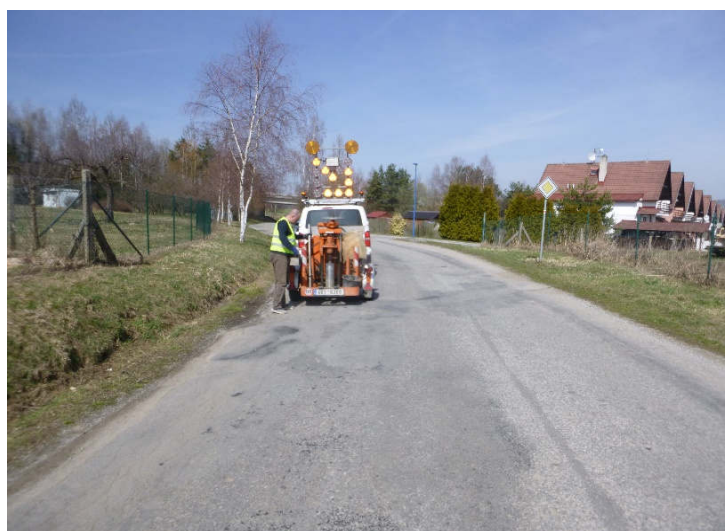
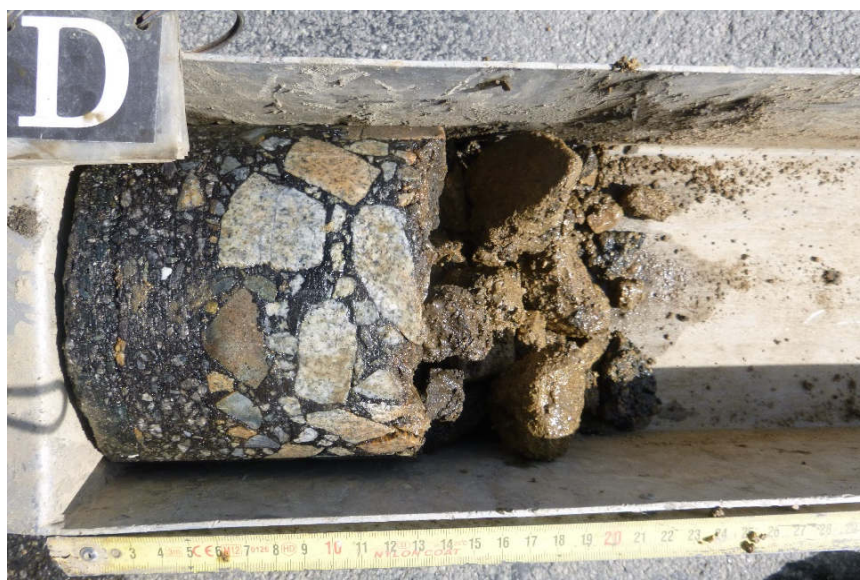
Sonda D: km 16 PS, osa 1,8 m, GPS: 49,305597° S, 15,071655° V

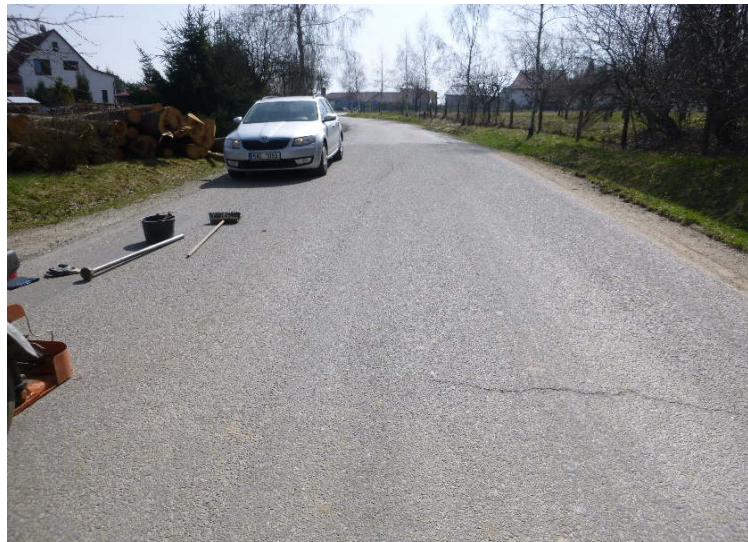
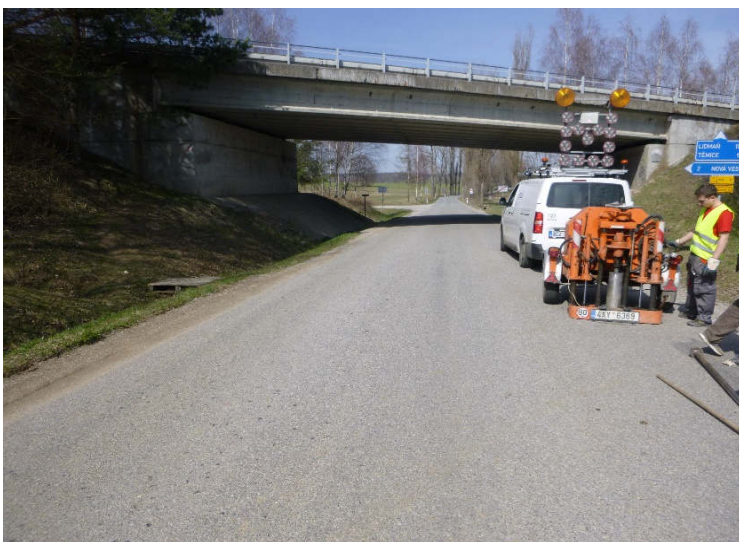
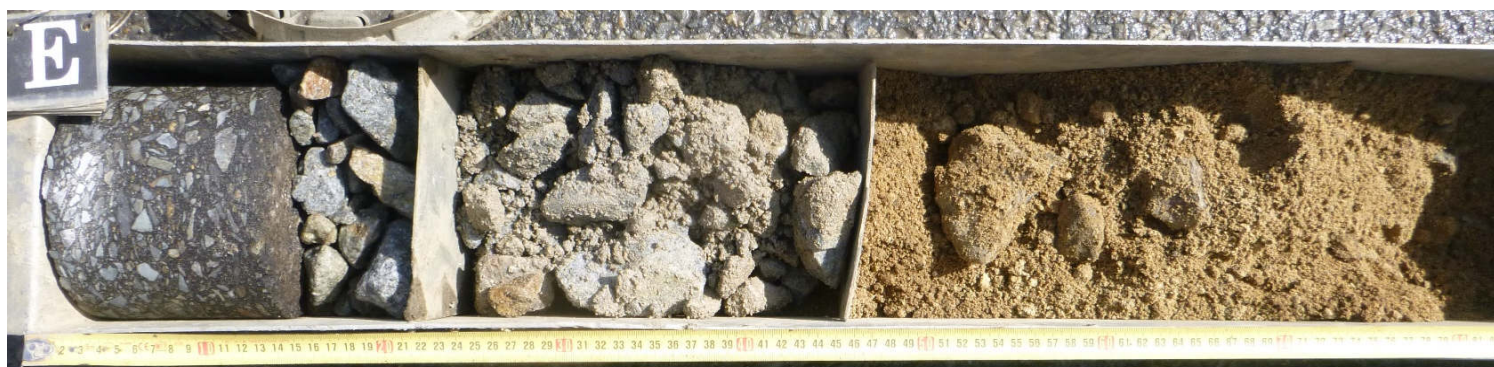
Sonda E: km 15,9 LS, osa 1,7 m, GPS: 49,306493° S, 15,0711° V

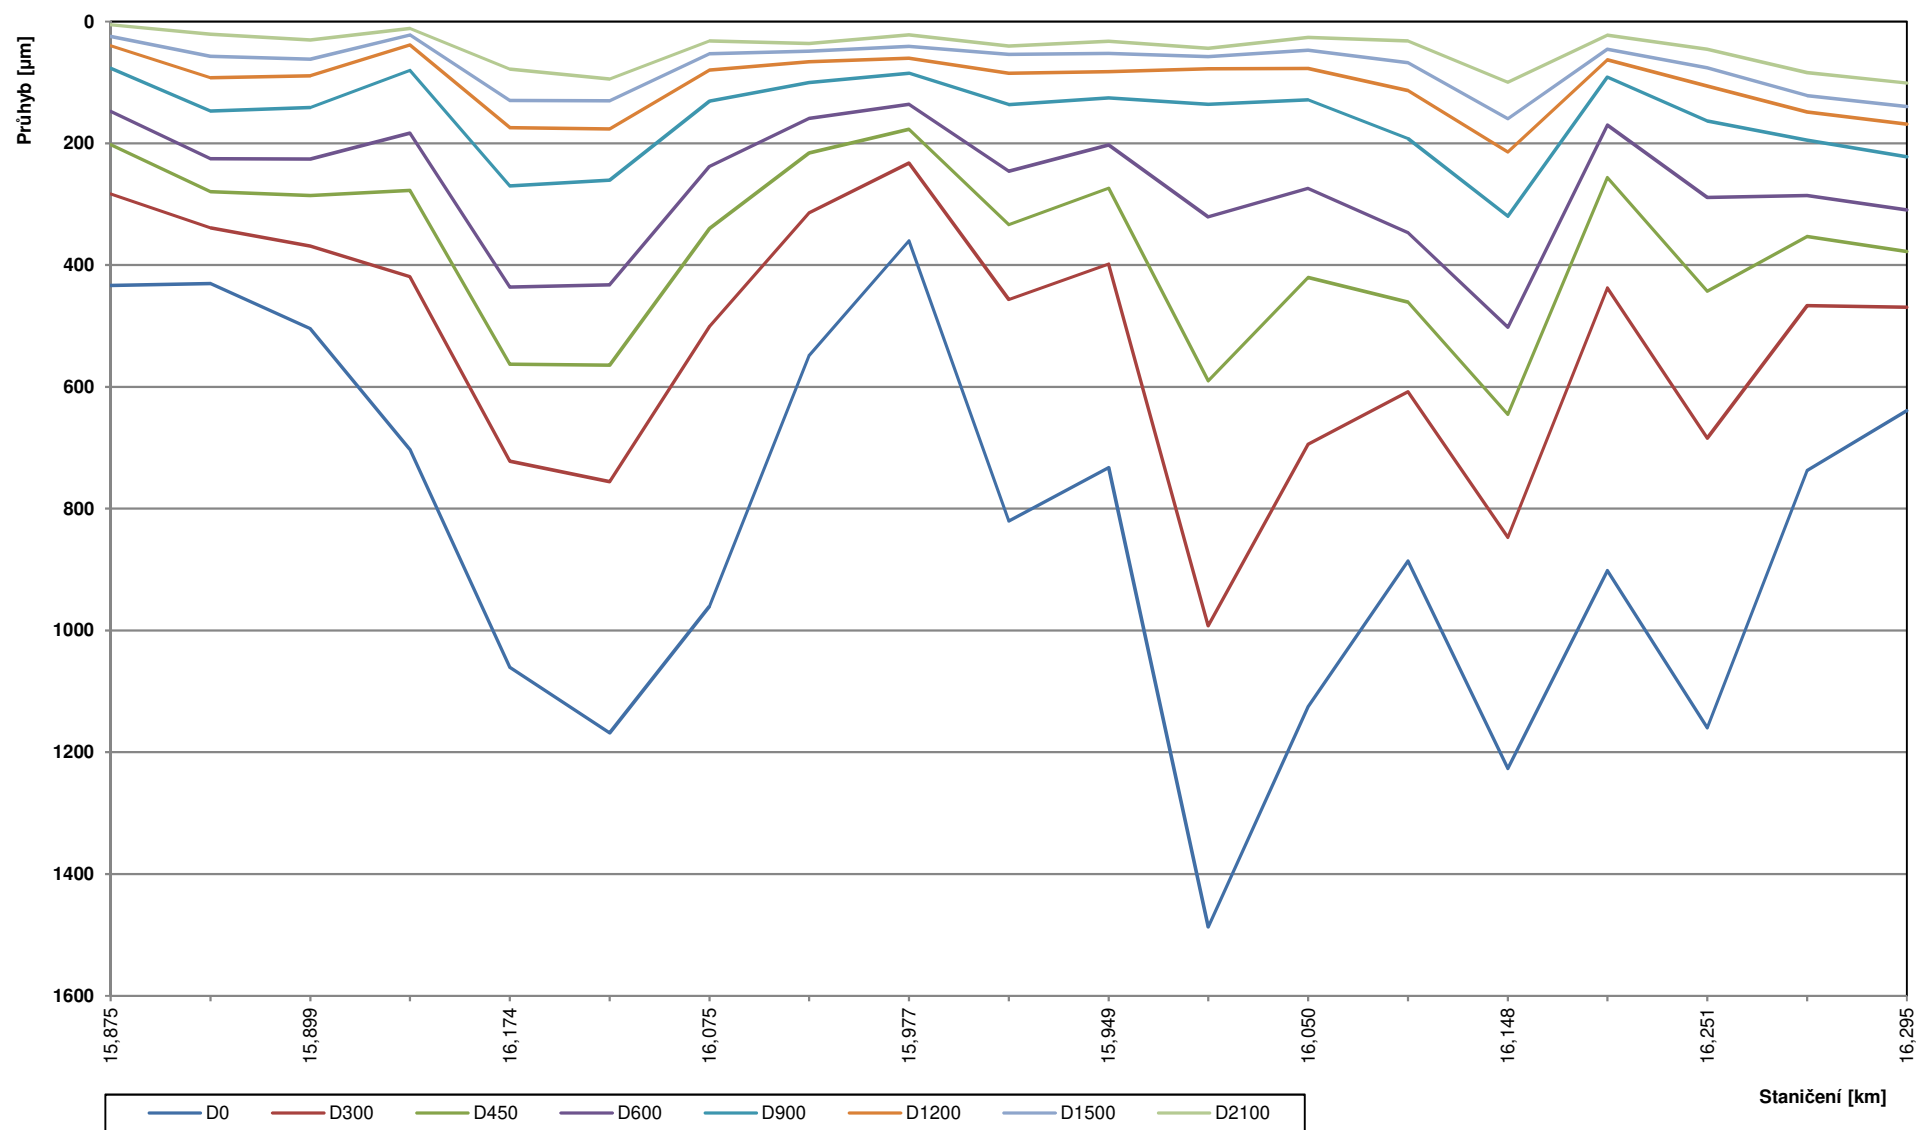
Naměřené průhyby III/12819, II/639 Kamenice nad Lipou km 15,850 - 16,300

1. Zcela nedostatečnou mechanickou účinností konstrukce vozovky v km 15,923 – 16,300

2. Extrémní průhyby konstrukce vozovky v km 15,923 – KÚ dosahující až 1400 μm)
3. podkladní vrstvy mají rozkolísané parametry. To je zapříčiněno odlišnou mocností, kvalitou, či lokální absencí, případně úrovní saturace podkladní vrstvy srážkovou vodou na poruchách krytové vrstvy.

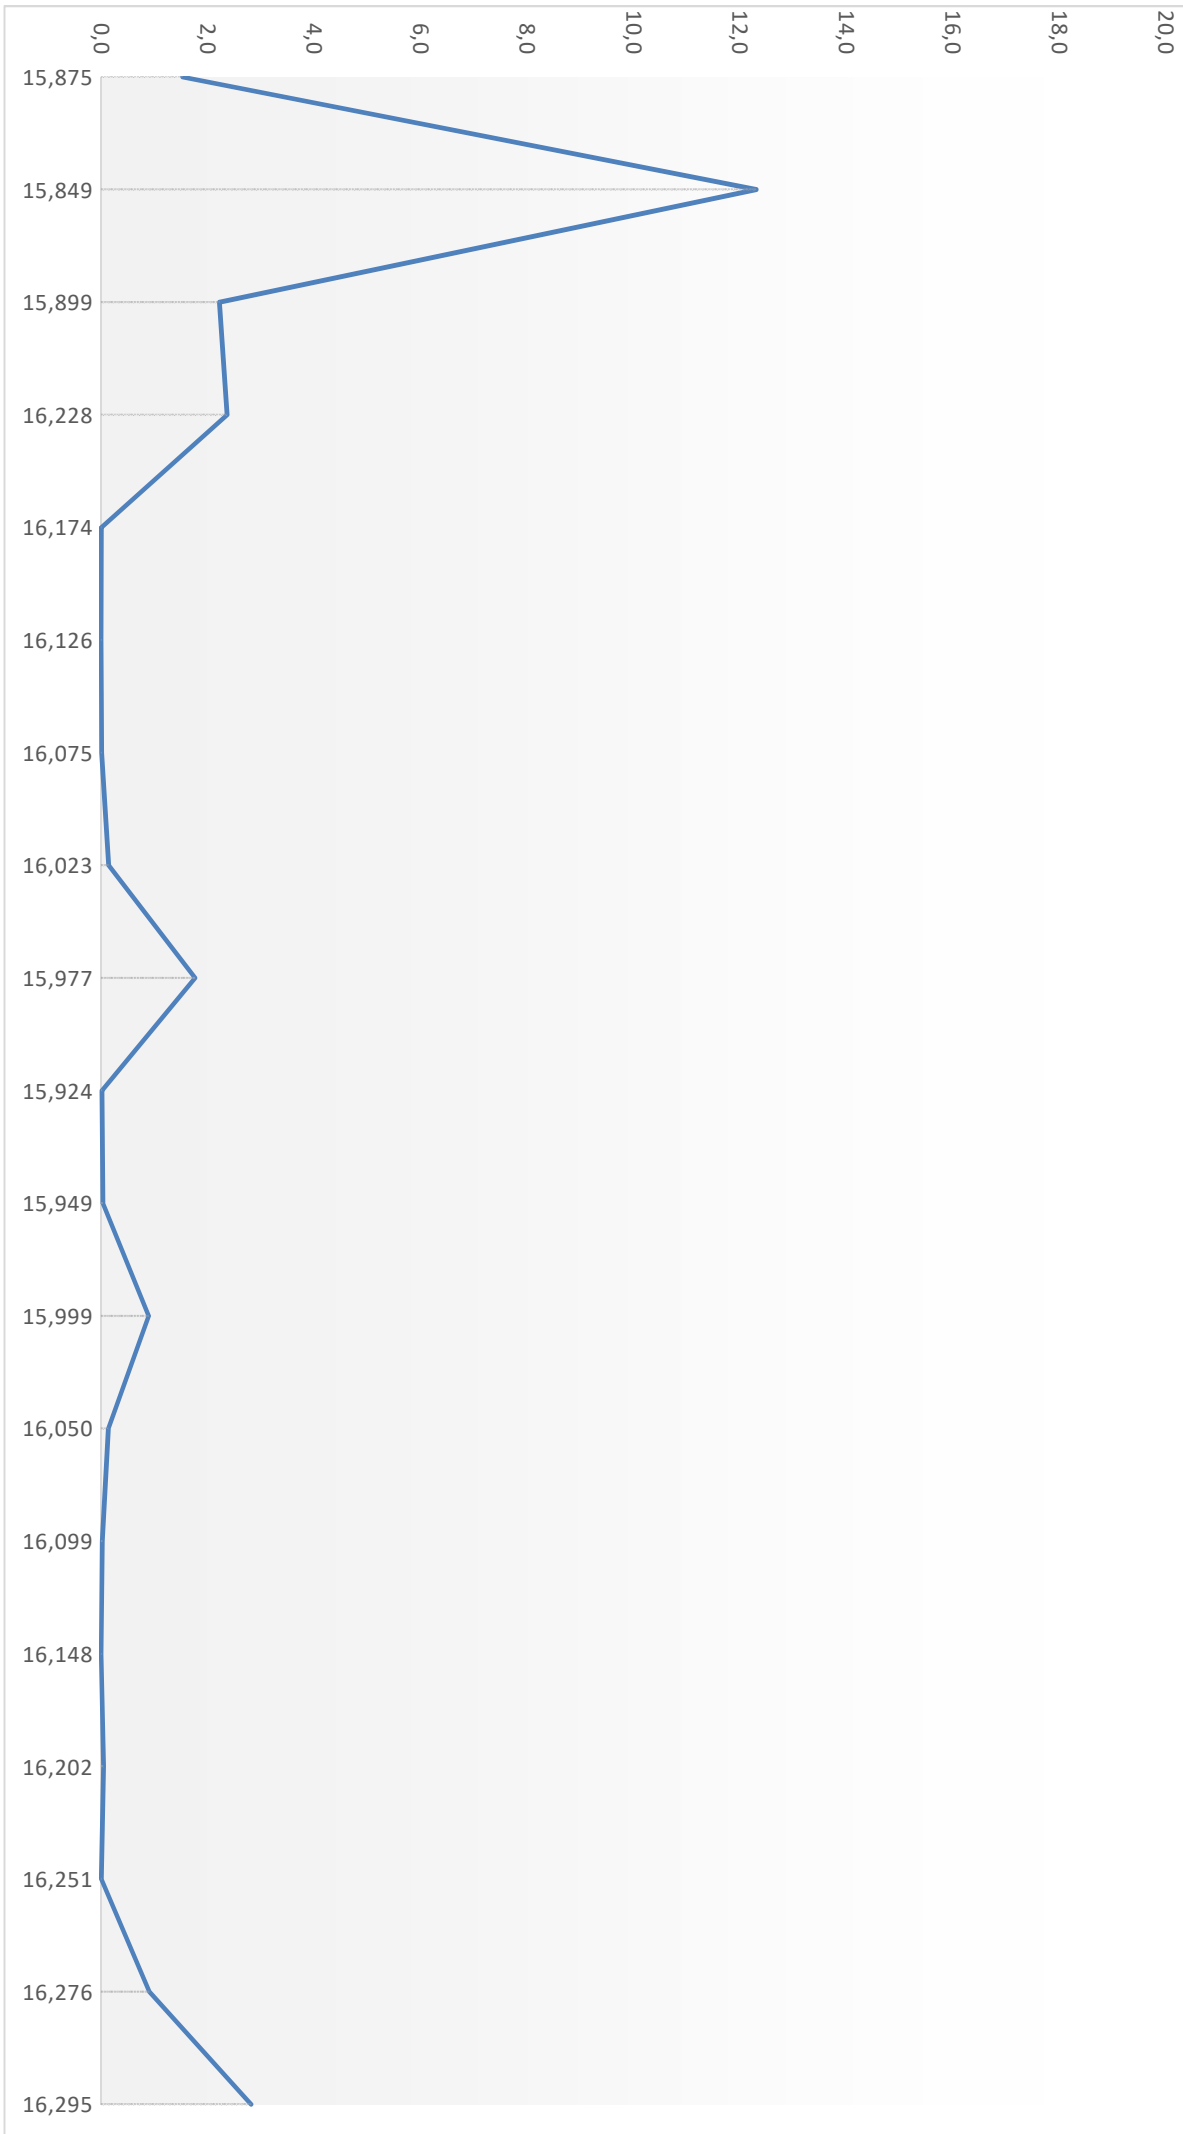
Zbytková životnost III/12819, II/639 Kamenice nad

4. parametry podloží jsou nedostatečné - 36 MPa – (85 % kvantil) (min. 30 – max. 116 MPa) a reflektují zastižené zeminy podloží
5. Životnost vozovky dle teoretického posouzení ve smyslu TP 87 ve stávajícím stavu, je 0 let – *příloha č. 5.*
